# Asbestinventarisatetest

Frans De Peuterstraat 179/0001, 2950 Kapellen

Attestnummer : 20230816-000291.000

Uitgegeven op : 16.08.2023

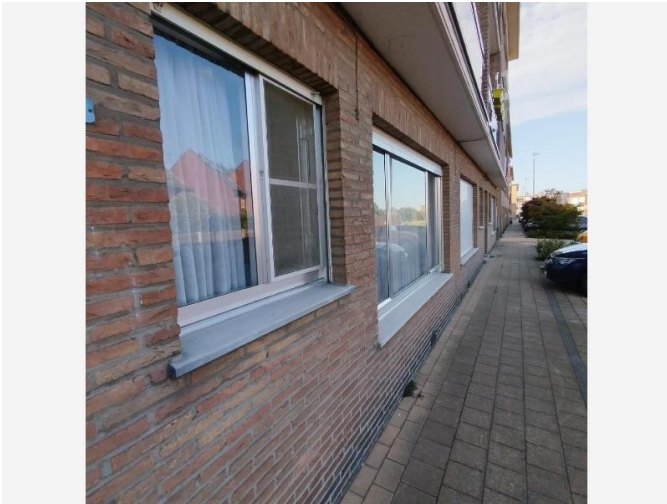
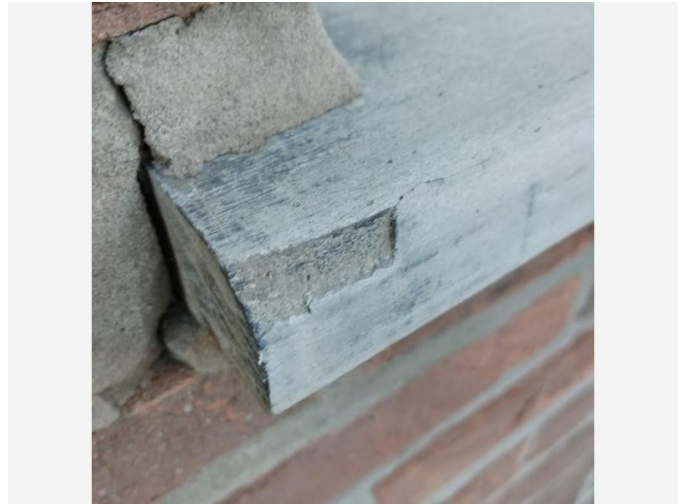
Het asbestmateriaal valt onder de mijlpaal van 2040.

| Eindbeoordeling materiaalisico | Laag materiaalisico en/of verlaagde kans op vezelvrijgave |

| Asbestsoort (vezeltype) | Crocidoliet aanwezig |
| Toestand van het materiaal | Licht beschadigd, licht verweerd. Intact materiaal type Pical – asbestboard of categorie III 'gebondenheid' |

| Beschrijving | Vensterbanken |

- Zorg voor een veilig beheer. Vermijd het beschadigen van het asbestmateriaal. Controleer de toestand jaarlijks op wijzigingen.

- Eenvoudige handelingen: mag via doe-het-zelf of door werknemer(s) met opleidingsattest eenvoudige handelingen  
De dorpels kunnen voorzichtig losgebeiteld worden , extra bevochtigen om stof te voorkomen + dragen van de nodige beschermingsmiddelen (mondmasker ffp3, handschoenen,tyvec ) verpakken in plastic folie en afvoeren naar het containerpark als hechtgebonden asbestafval.

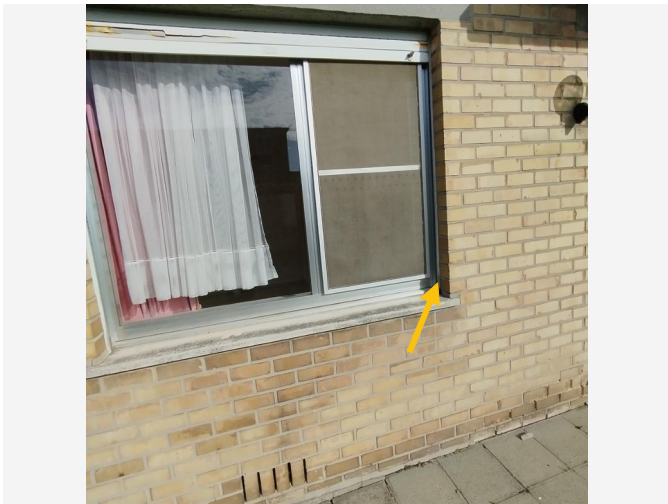
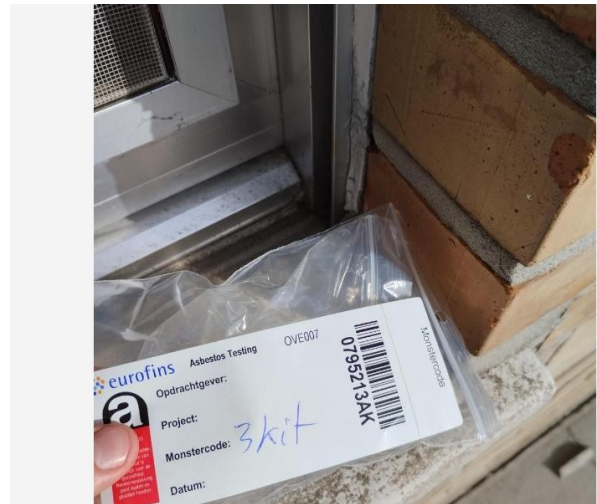
Het asbestmateriaal valt onder de mijlpaal van 2040.

| Eindbeoordeling materiaalisico | Laag materiaalisico en/of verlaagde kans op vezelvrijgave |

| Asbestsoort (vezeltype) | Alleen chrysotiel |
| Toestand van het materiaal | Licht beschadigd, licht verweerd. Intact materiaal type Pical – asbestboard of categorie III 'gebondenheid' |

| # | Type | Referentie | Resultaat |
|---|---|---|---|
| 2.1 | Puntmonster | Kit | Chrysotiel |

| Beschrijving | Kit |

- Zorg voor een veilig beheer. Vermijd het beschadigen van het asbestmateriaal. Controleer de toestand jaarlijks op wijzigingen.

- Eenvoudige handelingen: mag via doe-het-zelf of door werknemer(s) met opleidingsattest eenvoudige handelingen  
Bij vervangen van de ramen kan de kit mee verwijderd worden door de plaatsers van nieuw raamwerk. Alle werknemer(s) moeten wel beschikken over een opleidingsattest eenvoudige handelingen 8u. Verwijdering dmv puntafzuiging met een hepa stofzuiger. Oud raamwerk word gerecycleerd , er mogen geen restanten aan het raamwerk achter blijven.

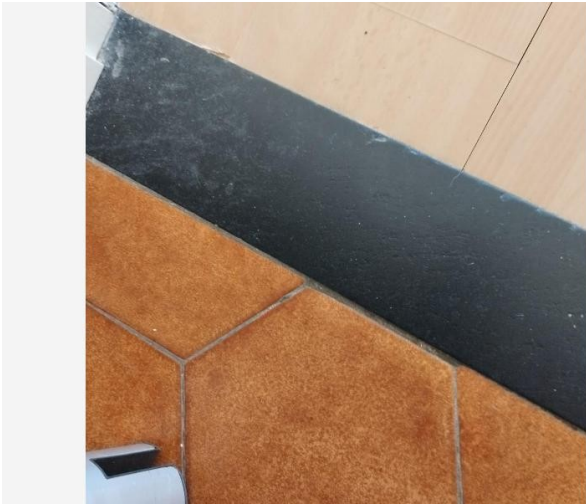
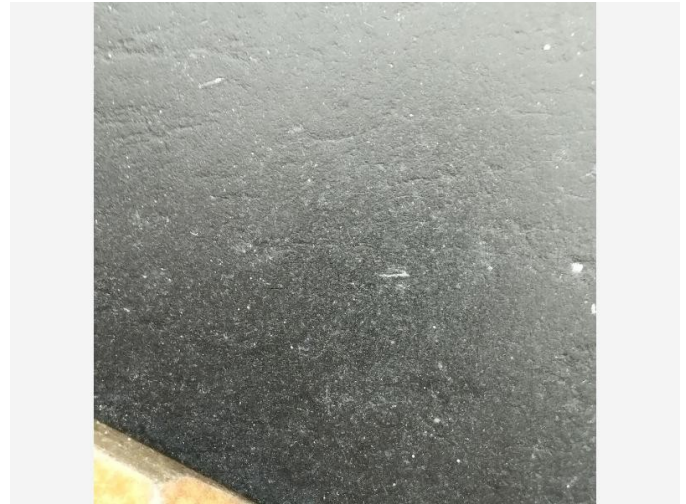
Het asbestmateriaal valt onder de mijlpaal van 2040.

| Eindbeoordeling materiaalrisico | Zeer laag materiaalrisico en/of zeer lage kans op vezelvrijgave |

| Toestand van het materiaal | Onbeschadigd, niet verweerd |

| Beschrijving | Dorpels binnen |

- Zorg voor een veilig beheer. Vermijd het beschadigen van het asbestmateriaal. Controleer de toestand jaarlijks op wijzigingen.

- Eenvoudige handelingen: mag via doe-het-zelf of door werknemer(s) met opleidingsattest eenvoudige handelingen  
De dorpels kunnen voorzichtig losgebeiteld worden, extra bevochtigen om stof te voorkomen + dragen van de nodige beschermingsmiddelen (mondmasker ffp3, handschoenen, tyvec) verpakken in plastic folie en afvoeren naar het containerpark als hechtgebonden asbestafval.

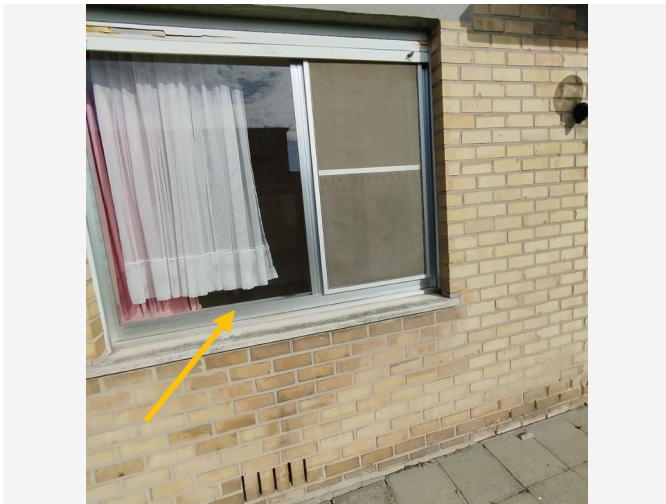
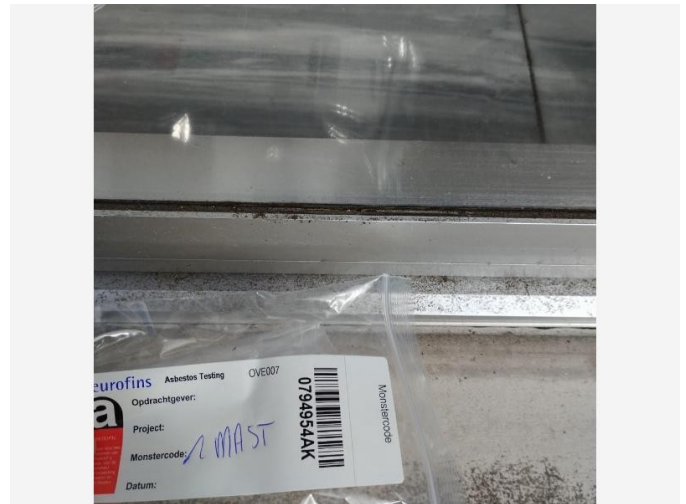
Het asbestmateriaal valt onder de mijlpaal van 2040.

| Eindbeoordeling materiaalrisico | Zeer laag materiaalrisico en/of zeer lage kans op vezelvrijgave |

| Toestand van het materiaal | Onbeschadigd, niet verweerd |

| # | Type | Referentie | Resultaat |
|---|---|---|---|
| 4.1 | Puntmonster | Mastiek | Chrysotiel |

| Beschrijving | Mastiek |

- Zorg voor een veilig beheer. Vermijd het beschadigen van het asbestmateriaal. Controleer de toestand jaarlijks op wijzigingen.

- Eenvoudige handelingen: mag via doe-het-zelf of door werknemer(s) met opleidingsattest eenvoudige handelingen  
Bij vervangen van de ramen kan de mastiek mee verwijderd worden door de plaatsers van nieuw raamwerk. Alle werknemer(s) moeten wel beschikken over een opleidingsattest eenvoudige handelingen 8u. Verwijdering dmv puntafzuiging met een hepa stofzuiger. Oud raamwerk word gerecycleerd , er mogen geen restanten aan het raamwerk achter blijven.

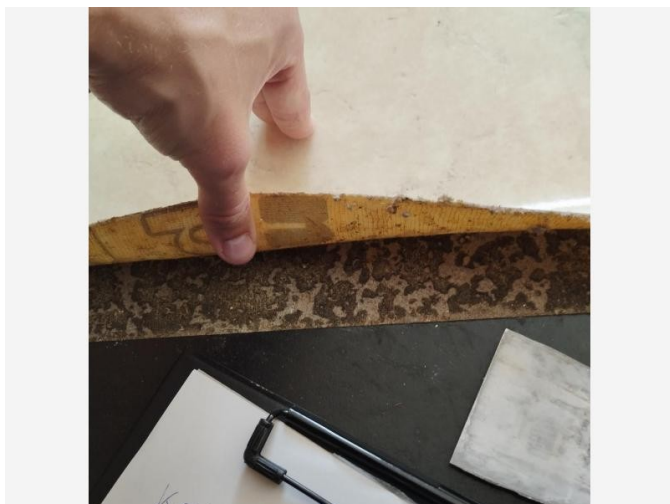
De vinyl is flexibel net als de lijm eronder. De toepassing is niet asbest verdacht.

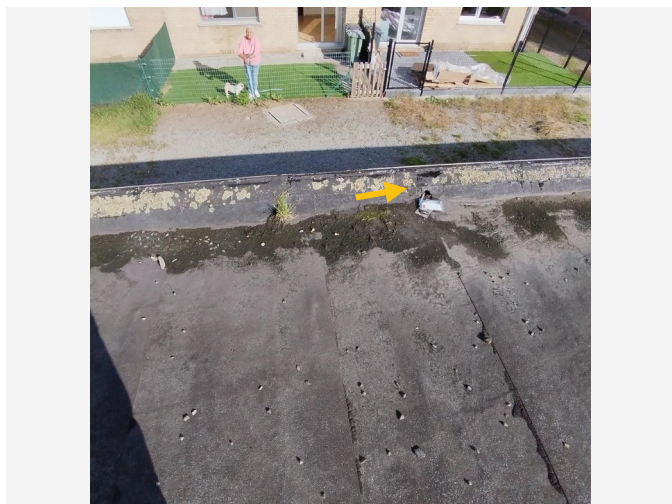
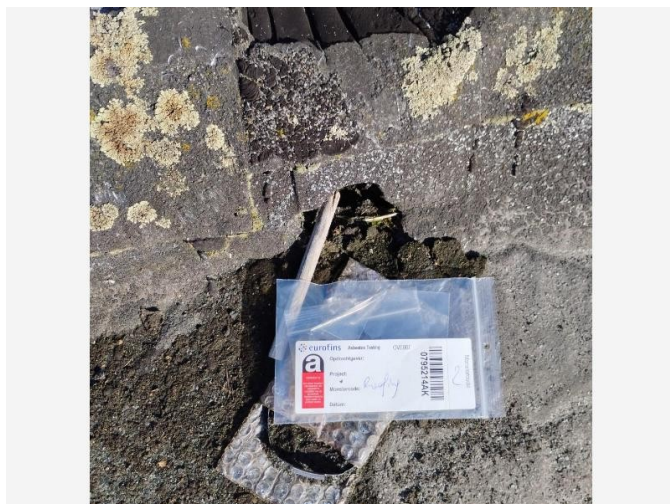
## Fiche 6: Roofing

Geen asbest

| # | Type | Referentie | Resultaat |
|---|---|---|---|
| 6.1 | Puntmonster | Roofing | Geen asbest |

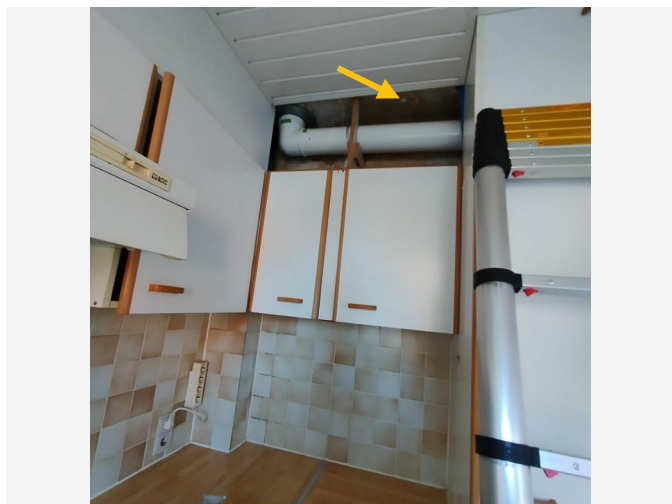
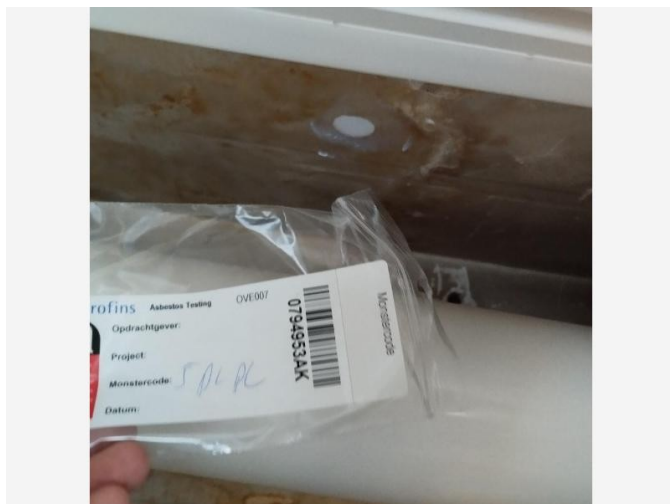
## Fiche 7: Pleisterwerk plafond

Geen asbest

| # | Type | Referentie | Resultaat |
|---|---|---|---|
| 7.1 | Mengmonster | Pleisterwerk plafond | Geen asbest |

| Opmerking | Geen staalname mogelijk in traphal en stookruimte. |

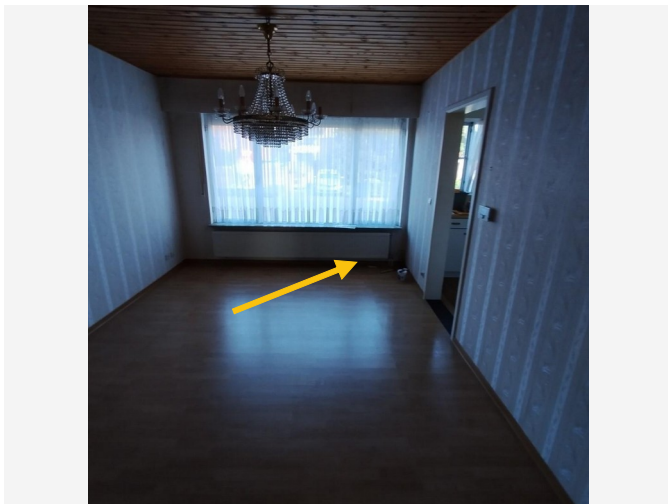
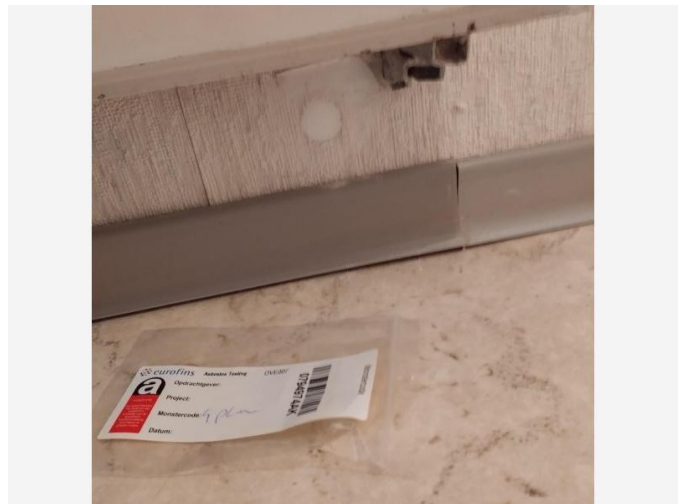
## Fiche 8: Pleisterwerk muren

Geen asbest

| # | Type | Referentie | Resultaat |
|---|---|---|---|
| 8.1 | Mengmonster | Pleisterwerk muren | Geen asbest |

| Opmerking | Geen staalname mogelijk in natte ruimte, traphal en stookruimte. |
