# Asbestinventarisatetest

Schravenhage 1, 2200 Herentals

Attestnummer : 20250119-000023.001

Uitgegeven op : 19.01.2025

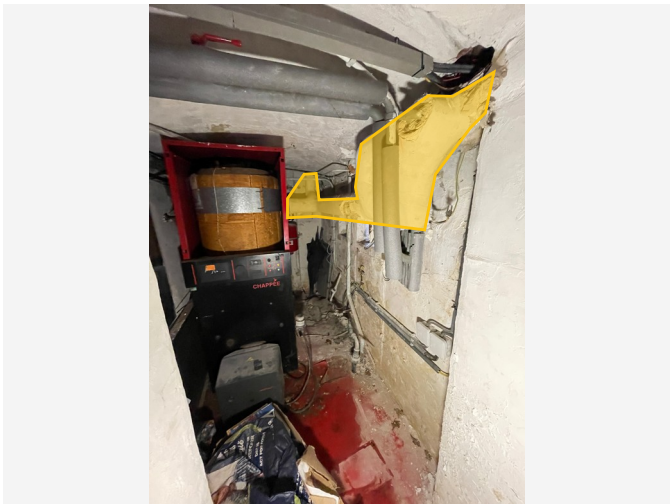
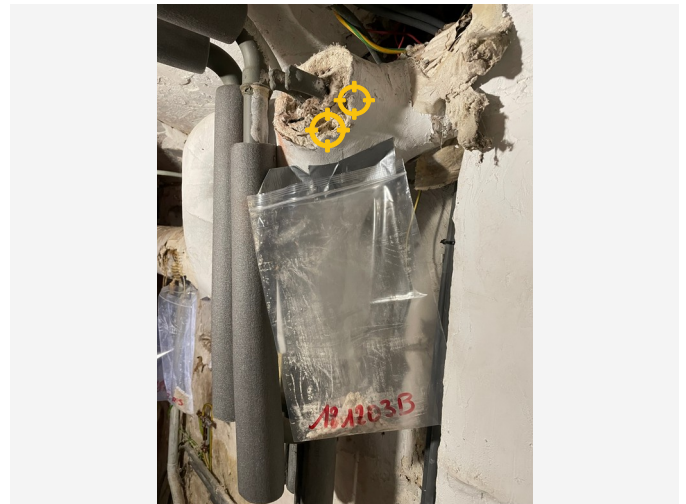
Het asbestmateriaal valt onder de mijlpaal van 2034.

**Dringend verwijderen**

Er is constante blootstelling aan asbestvezels. Neem per direct maatregelen!

| Eindbeoordeling materiaalrisico | Hoog materiaalrisico en/of hoge kans op vezelvrijgave |
| Opmerking | De thermische isolatie is in bijzonder slechte staat. Het stooklokaal heeft ook een raam dat niet dicht is waardoor er binnenluchtstromen ontstaan. Dit is een bijzonder preciaire situatie. |

| Gebondenheid | Categorie 2: niet-hechtgebonden met matrix |
| Asbestsoort (vezeltype) | Alleen chrysotiel |
| Asbestconcentratie | Hoog ( $\geq 50\%$ ) |
| Afschermingsgraad van het gehele materiaal | Geheel of deels (ook) vrij aan binnenluchtstromen |
| Toestand van het materiaal | Zwaar beschadigd, zwaar verweerd |

| # | Type | Referentie | Resultaat |
|---|---|---|---|
| 1.1 | Mengmonster | 181202RS | Chrysotiel |
| 1.2 | Mengmonster | 181203B | Chrysotiel |

| Beschrijving | thermische/Pleister isolatie |
| Asbestmateriaal | In-situ afwerkingslagen - Thermische isolatie |

- Scherm in afwachting van verwijdering het asbestmateriaal af van luchtstromingen en verstoring: bijvoorbeeld door het te verpakken, te fixeren, af te dekken, signalisatie - afbakening aan te brengen, ...
- Verwijder dit asbestmateriaal zo snel mogelijk. Volg de toestand goed op.

- Hermetische zone (erkend asbestverwijderaar)  
Hermetische zones zijn verplicht bij niet-hechtgebonden toepassing zoals pleisterwerk, spuitisolatie en Thermische isolatie. Het "niet bereiken van de limiet op vezelvrijgave bij ontmanteling" kan niet worden gegarandeerd tijdens de ontmanteling waardoor een hermetische zone wettelijk verplicht is.

Ontmanteling via een hermetische zone is de meest veilige manier om deze gevaarlijke toepassing te verwijderen.

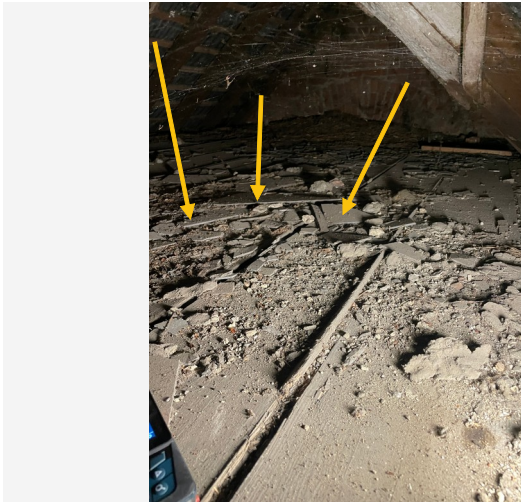
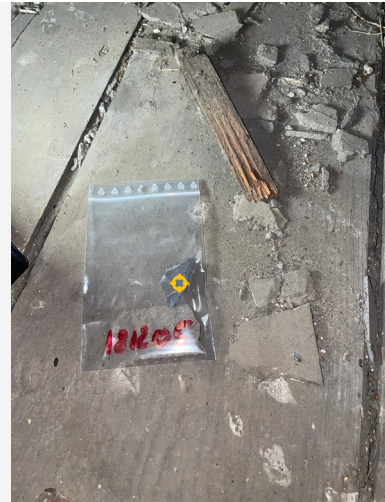
## Fiche 2: Losse afgebroken stukken lei op de zoldervloer

Asbestmateriaal – afvalstof

| Opmerking | Het gewicht betreft dus een beredeneerde schatting. Er worden geen rechten verleend aan de schatting van dit gewicht. |

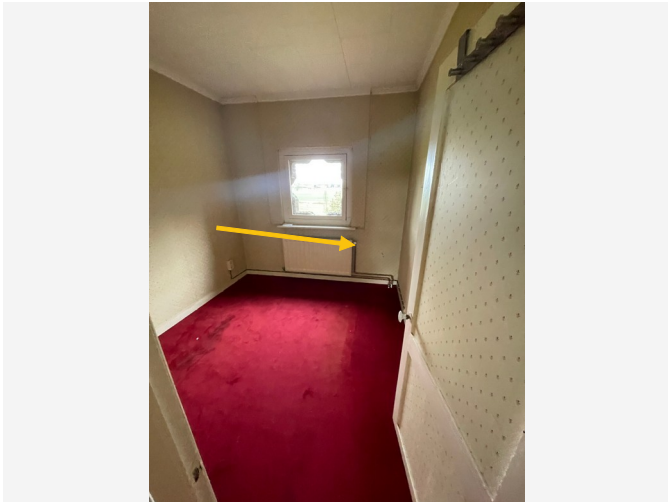
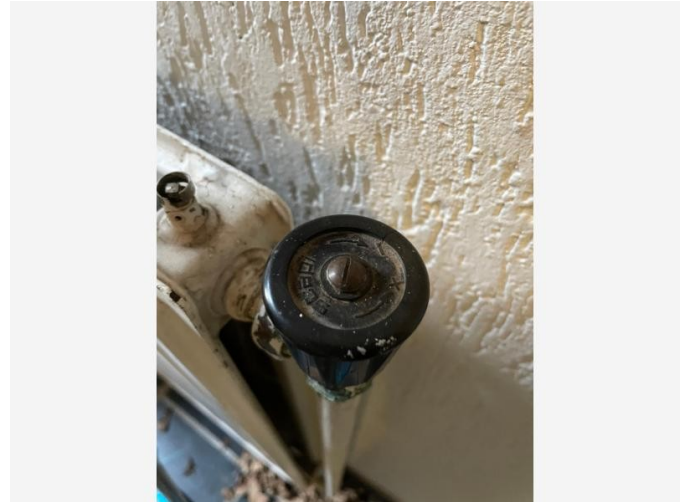
## Fiche 4: Bakelieten radiatorknoppen + elektrisch punt

Asbestmateriaal

| Opmerking | <p>De vermelde oppervlakte betreft een beredeneerde schatting. Er worden geen rechten verleend aan deze oppervlakte.</p> <p>De minimum in te voeren oppervlakte in de database is 0,10 vierkante meter.</p> |

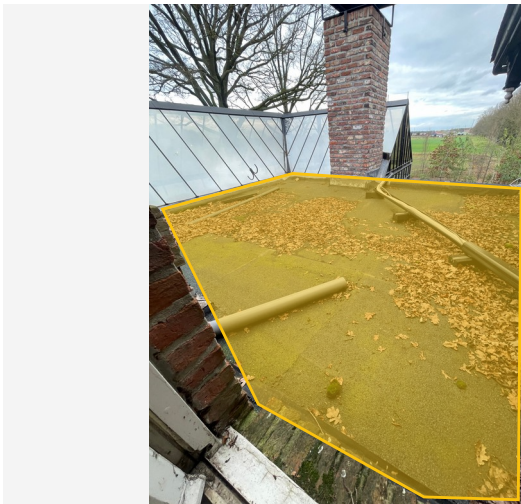
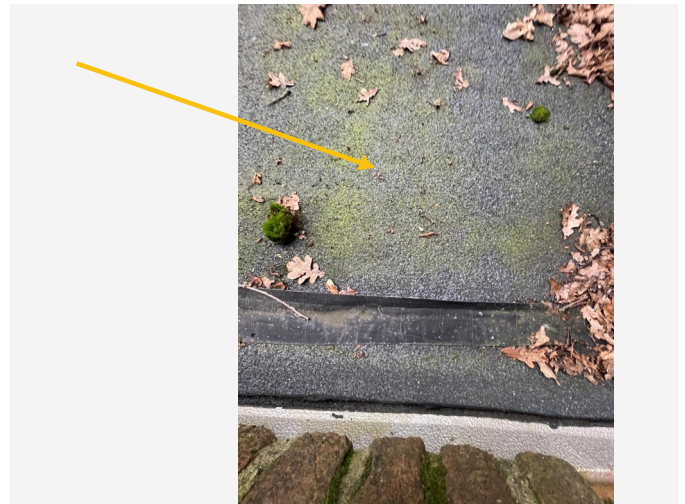
| Identificatiemethode | Vaststelling zonder monsternamen<br><br>Motivatie: Groot risico op structurele gevolgschade (lekkage, werking installatie,...) |
| Opmerking | Roofing is soms moeilijk te bemonsteren zonder gevaar voor lekkages waardoor er een onderzoekbeperking ontstaat. Dit brengt met zich mee dat er advies wordt gegeven om voorzichtig om te springen met roofing, zeker indien het verwijderd wordt.<br><br>De vermelde oppervlakte betreft een beredeneerde schatting. Er worden geen rechten verleend aan deze oppervlakte. |

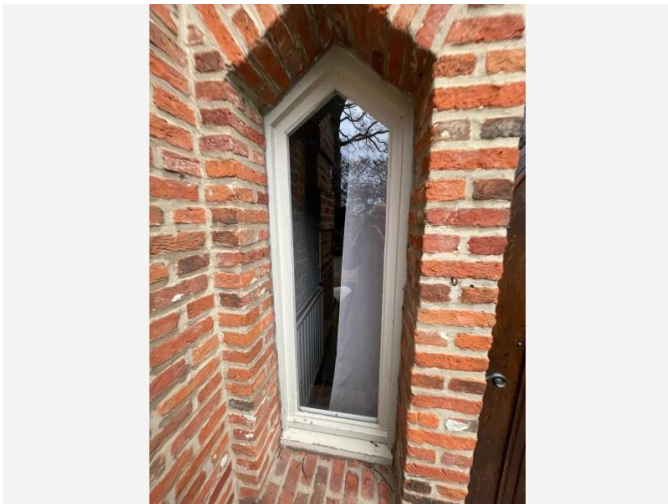
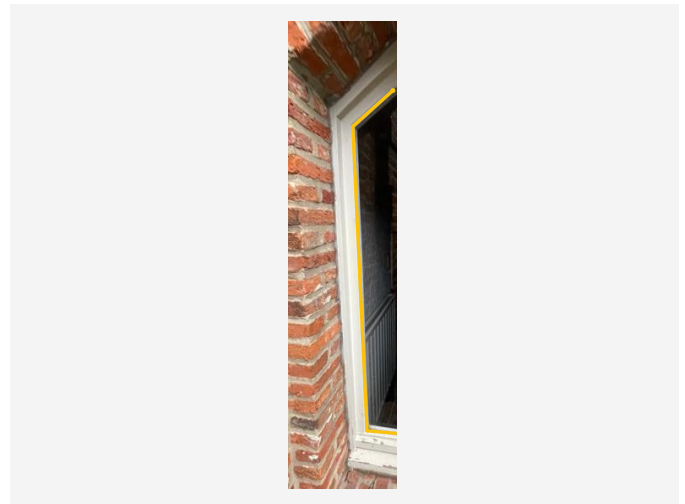
| Opmerking | <p>Het gewicht van de mastiek is bijzonder moeilijk te bepalen vandaar een schatting.</p> <p>Er werd om economische redenen geen staal genomen. Er moet worden aangenomen dat deze toepassing asbest bevat, tot tegendeel wordt bewezen.</p> |

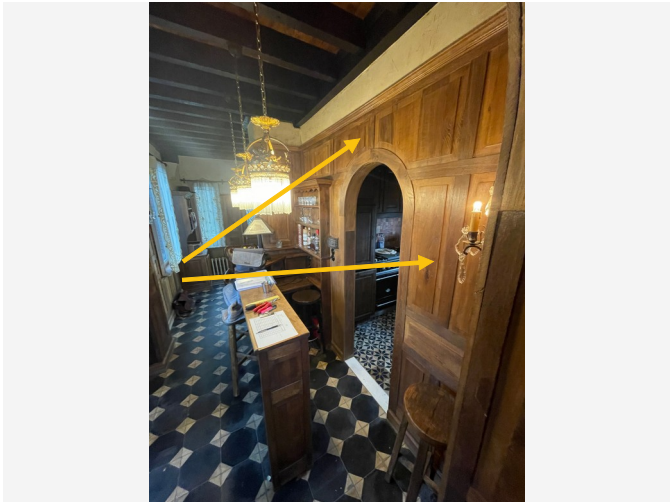
## Fiche 9: Valse Wanden (lambrisering in hout en houten wand)

| Identificatiemethode | Inspectie van de originele laag is onmogelijk zonder destructief onderzoek. |

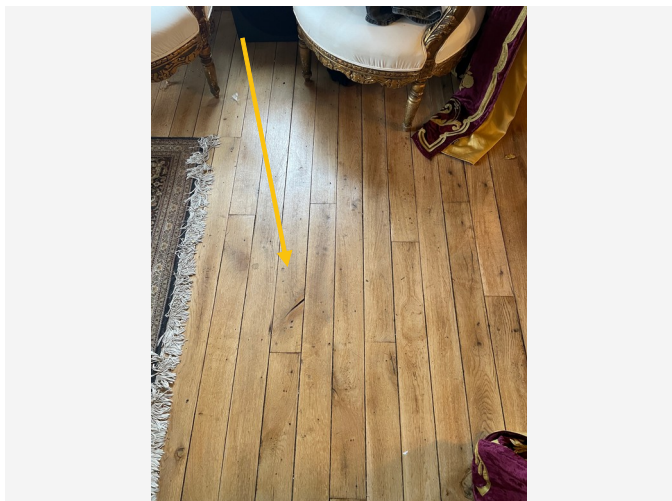
## Fiche 12: Vloerlagen achter/onder vloer en/of vloerzeil

Onder vloerzeil, kurk of type laminaat kunnen andere toepassingen worden aangetroffen waaronder vinyl/ vinyltegels aanwezig zijn en zwarte lijm die asbesthoudend is. Sommige linoleum producten zijn zelf ook asbesthoudend aan de onderkant. Er kan geen staal worden genomen zonder destructief onderzoek of zonder schade, daarom dit advies.

| Identificatiemethode | Inspectie van de originele (smeer)laag is onmogelijk zonder destructief onderzoek. |

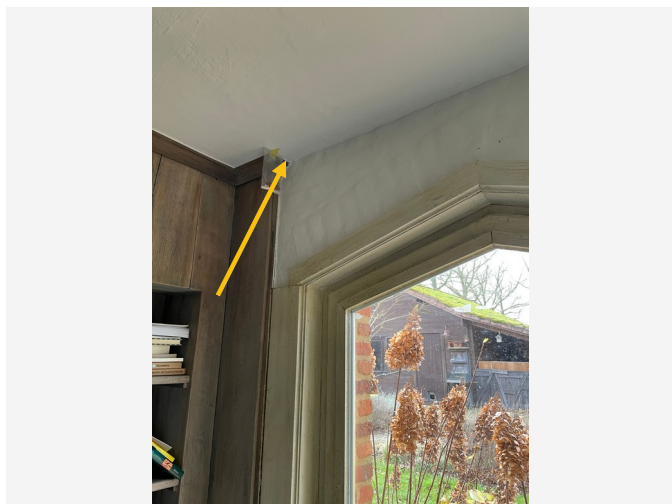
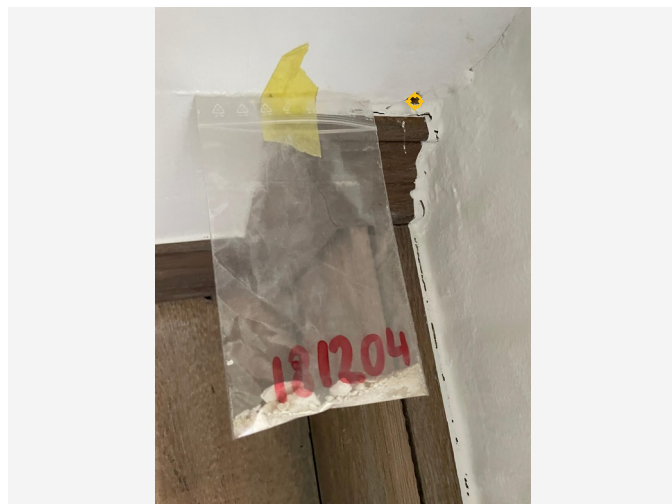
## Fiche 15: Pleister Plafonds

Geen asbest

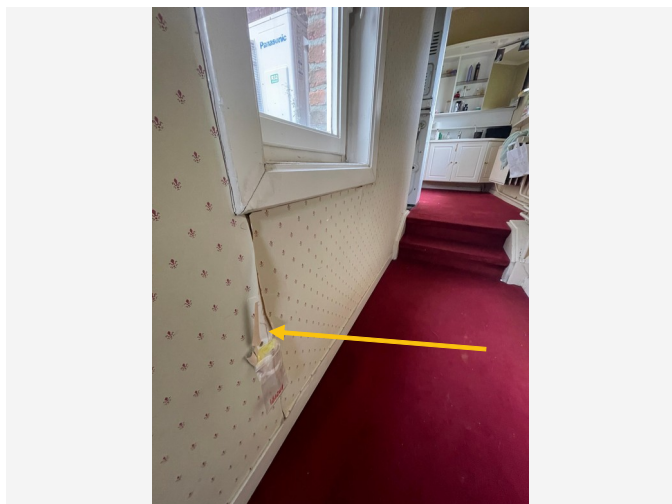
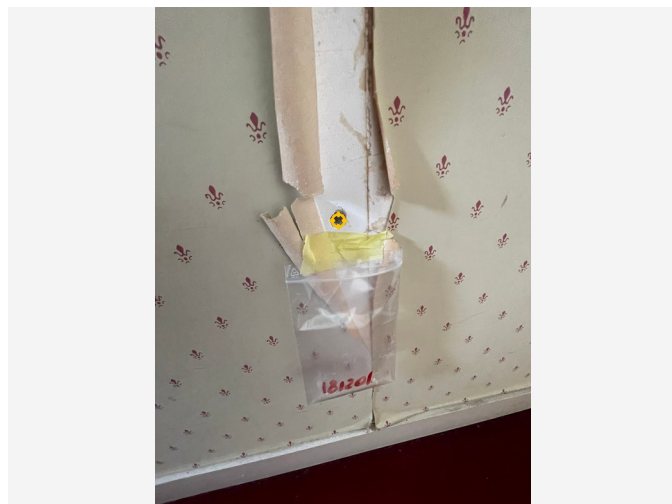
## Fiche 16: Pleister Muren

Geen asbest
