# Asbestinventarisatetest

Bloemenhofstraat 1, 3500 Hasselt

Attestnummer : 20250414-000336.000

Uitgegeven op : 14.04.2025

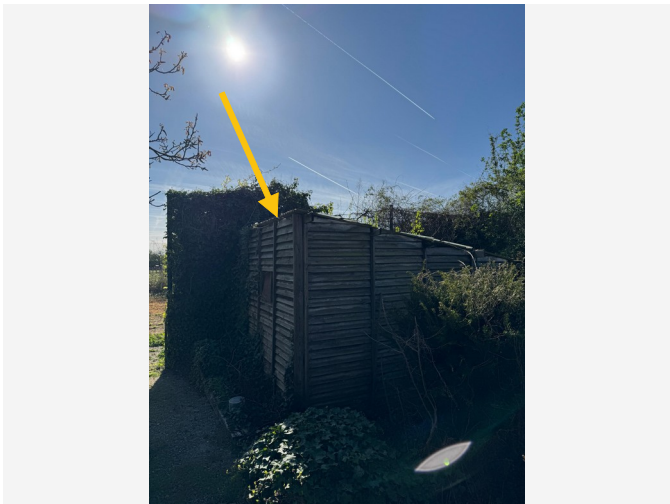
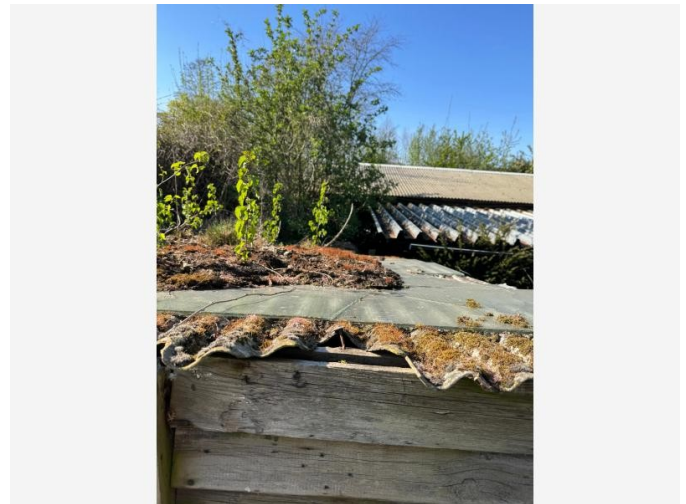
Het asbestmateriaal valt onder de mijlpaal van 2034.

**Dringend verwijderen**

| Eindbeoordeling materiaalisico | Hoog materiaalisico en/of hoge kans op vezelvrijgave |
| Opmerking | beschadigde golfplaten met veel (korst)mos |

| Asbestsoort (vezeltype) | Crocidoliet aanwezig |
| Toestand van het materiaal | Zwaar beschadigd, zwaar verweerd |

- Verwijder dit asbestmateriaal zo snel mogelijk. Volg de toestand goed op.

- Eenvoudige handelingen: mag via doe-het-zelf of door werknemer(s) met opleidingsattest eenvoudige handelingen  
<https://ovam.vlaanderen.be/wie-mag-wat-verwijderen>

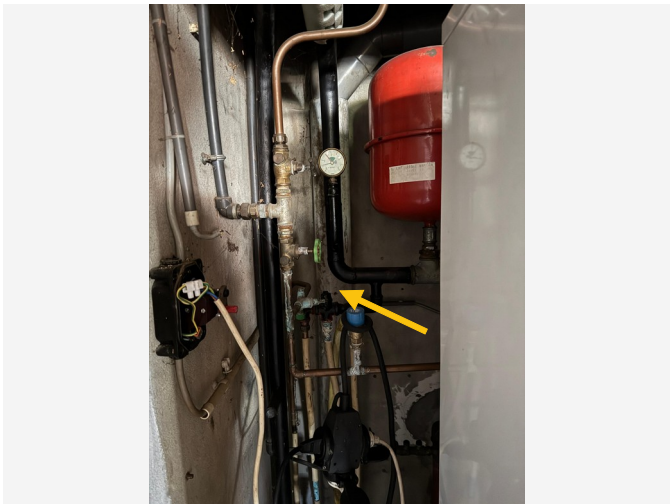
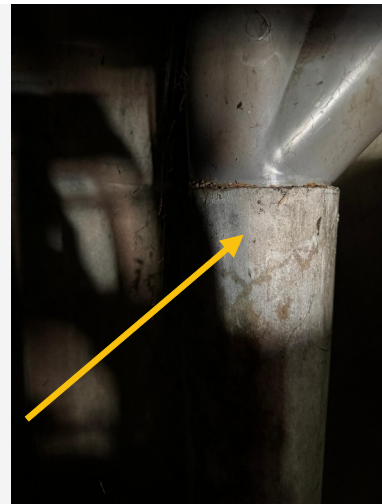
Het asbestmateriaal valt onder de mijlpaal van 2040.

Verwijderen

| Eindbeoordeling materiaalrisico | Verhoogd materiaalrisico en/of verhoogde kans op vezelvrijgave |

| Asbestsoort (vezeltype) | Crocidoliet aanwezig |
| Toestand van het materiaal | Licht beschadigd, licht verweerd. Intact calciumsilicaatmateriaal of categorie III 'gebondenheid' |

- Zorg voor een veilig beheer en verwijder dit asbestmateriaal wanneer het bij werken eenvoudig bereikbaar wordt. Controleer de toestand jaarlijks op wijzigingen.
- Verwijder dit asbestmateriaal zo snel mogelijk. Volg de toestand goed op.

- Eenvoudige handelingen: mag via doe-het-zelf of door werknemer(s) met opleidingsattest eenvoudige handelingen  
<https://ovam.vlaanderen.be/wie-mag-wat-verwijderen>

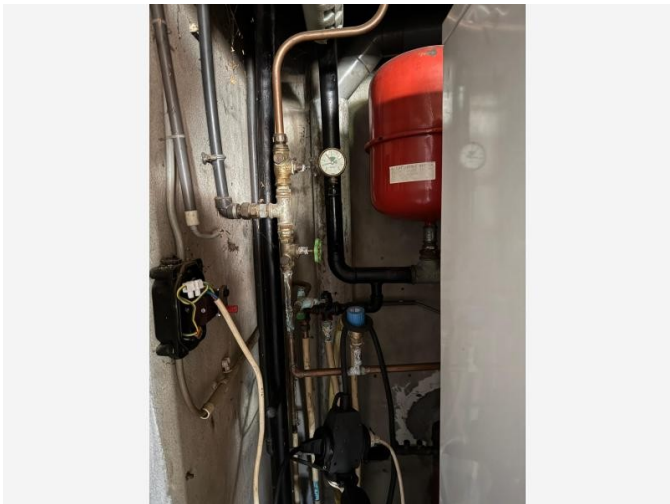
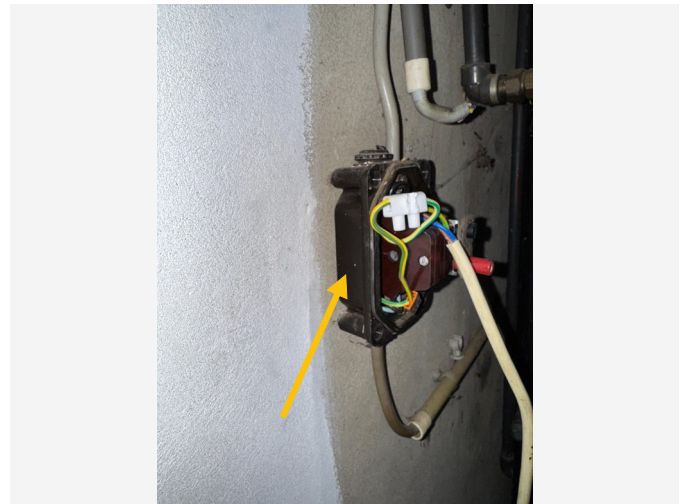
Het asbestmateriaal valt onder de mijlpaal van 2040.

Verwijderen

| Eindbeoordeling materiaalrisico | Verhoogd materiaalrisico en/of verhoogde kans op vezelvrijgave |
| Opmerking | bovenste kap is eraf gehaald maar materiaal is opzich intact |

| Asbestsoort (vezeltype) | Crocidoliet aanwezig |
| Toestand van het materiaal | Licht beschadigd, licht verweerd. Intact calciumsilicaatmateriaal of categorie III 'gebondenheid' |

- Verwijder dit asbestmateriaal zo snel mogelijk. Volg de toestand goed op.

- Eenvoudige handelingen: mag via doe-het-zelf of door werknemer(s) met opleidingsattest eenvoudige handelingen  
<https://ovam.vlaanderen.be/wie-mag-wat-verwijderen>

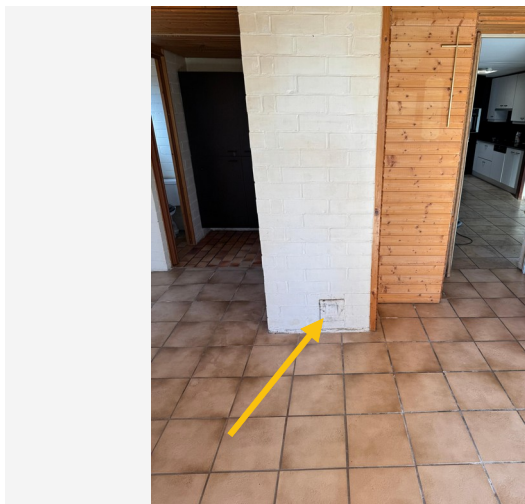
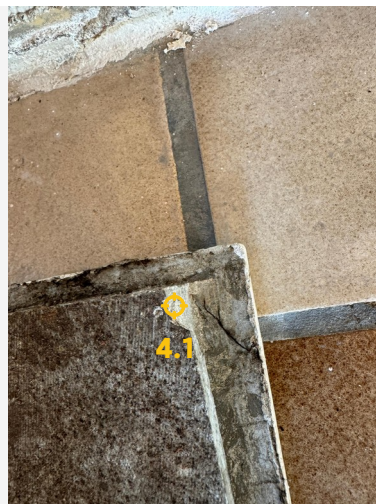
Het asbestmateriaal valt onder de mijlpaal van 2040.

Zorgvuldig beheren

| Eindbeoordeling materiaalarisico | Laag materiaalarisico en/of verlaagde kans op vezelvrijgave |

| Asbestsoort (vezeltype) | Alleen chrysotiel |
| Toestand van het materiaal | Licht beschadigd, licht verweerd. Intact calciumsilicaatmateriaal of categorie III 'gebondenheid' |

| Opmerking | luik van een verluchtingsgat in de bureau |

- Verwijder dit asbestmateriaal zo snel mogelijk. Volg de toestand goed op.

- Eenvoudige handelingen: mag via doe-het-zelf of door werknemer(s) met opleidingsattest eenvoudige handelingen  
<https://ovam.vlaanderen.be/wie-mag-wat-verwijderen>

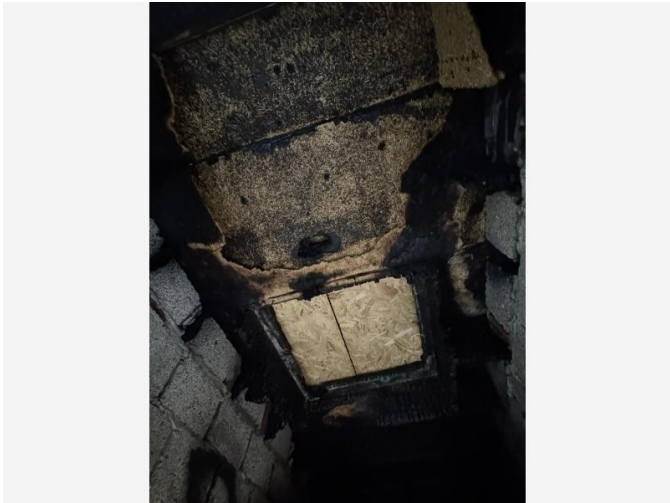
het huis brandende gedeeltelijk af.

bij de visuele vaststelling werd er enkel houtvezelplaat opgemerkt. ook de brandweer heeft geen melding gemaakt van aanwezig asbest. Bij renovatie of sloop verder te onderzoeken maar visueel geen asbest aanwezig.

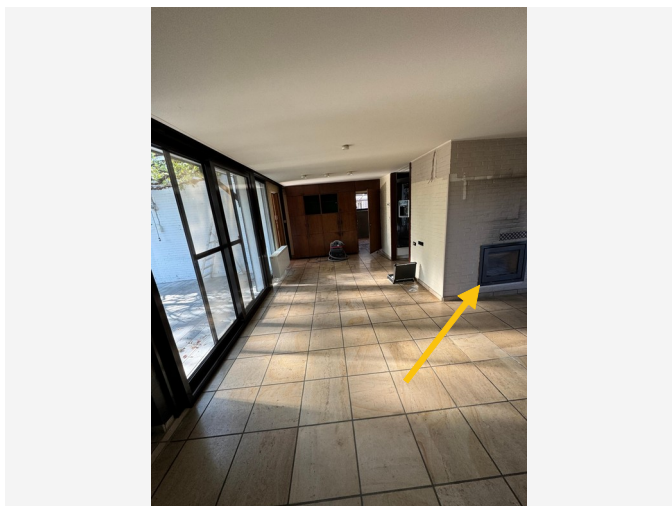
Bij de visuele controle is er geen asbest zichtbaar. We geven hier een advies om bij afbraak wel verder onderzoek te laten doen in de schacht naar brandwerend (asbest) cement of andere toepassingen. (voorzorgsmaatregelen)

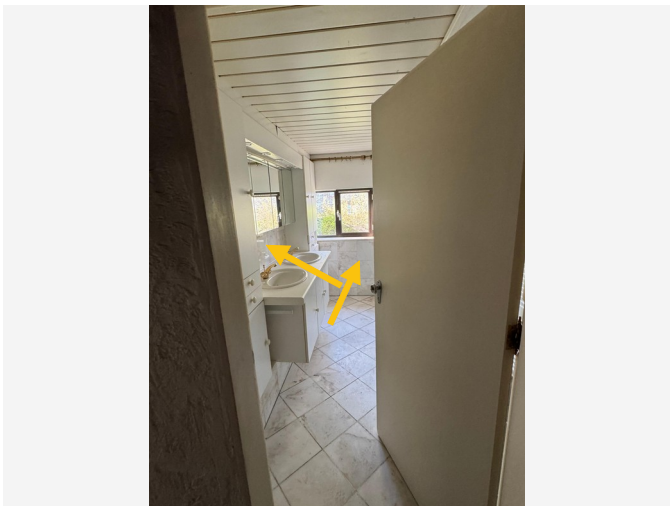
Wandtegels (Intact) - verplicht advies fiche: zowel de Faience tegels als de lijm waarmee ze werden vastgelijmd werden vroeger soms met asbest verwerkt. Bij renovatie of verwijdering verder te laten controleren / voorzorgsmaatregelen nemen.

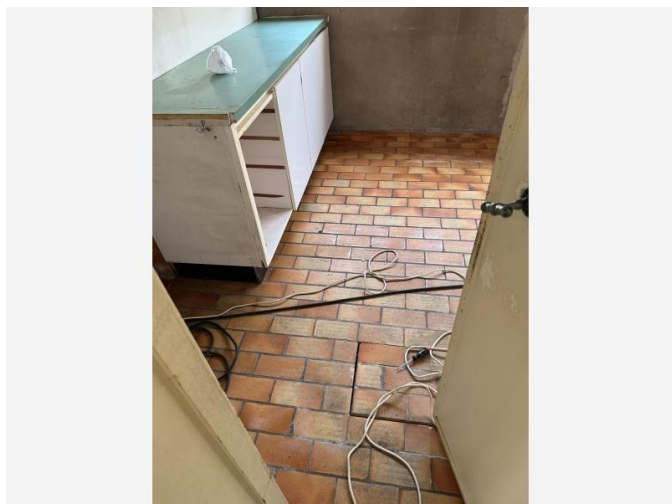
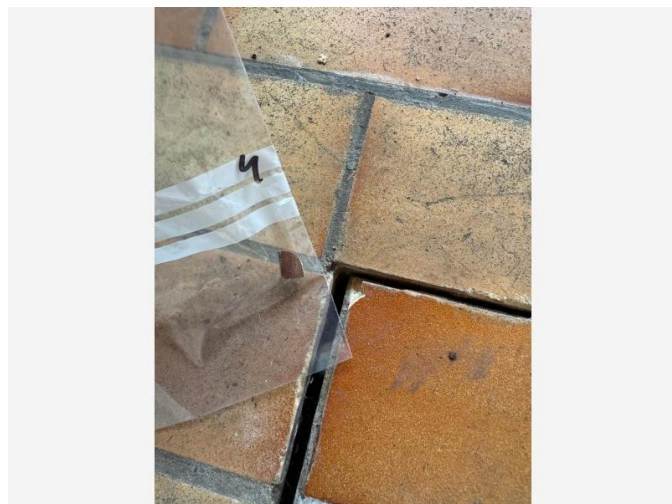
## Fiche 8: tegels garage

Geen asbest

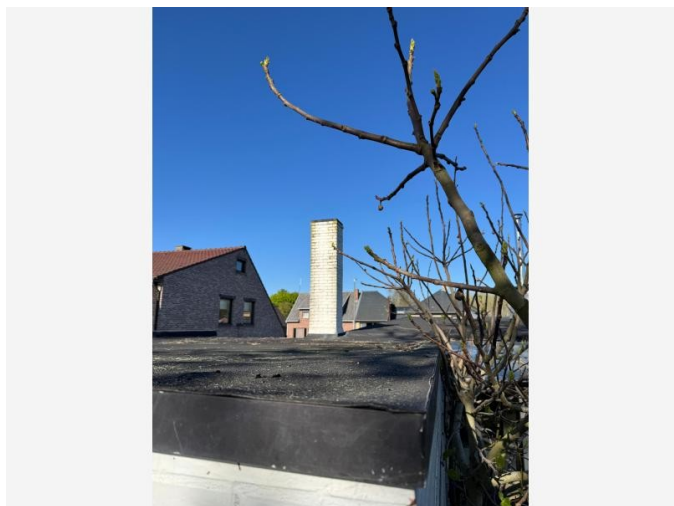
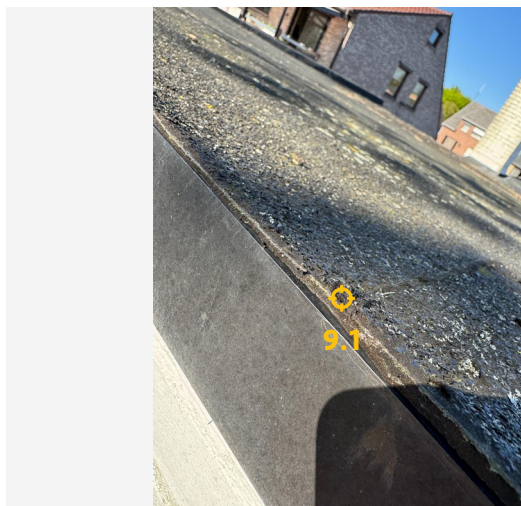
## Fiche 9: roofing

Geen asbest

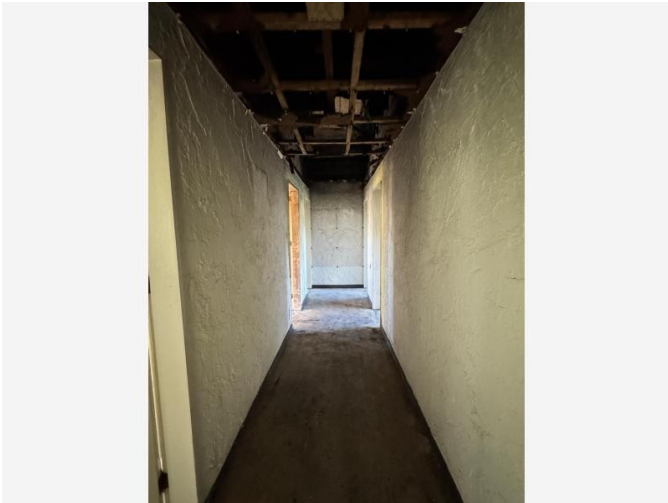
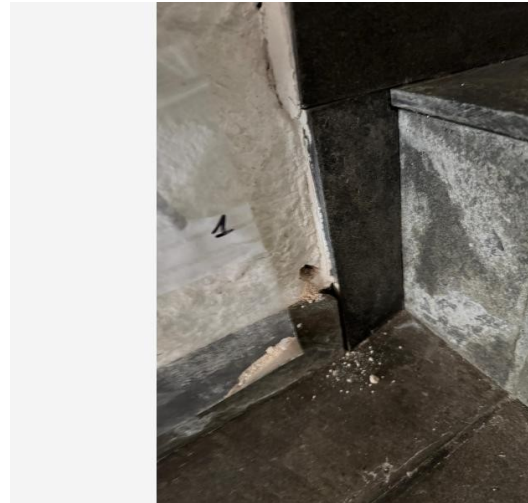
## Fiche 10: pleisterwerk muren

Geen asbest

| Opmerking | mengstaal: gang in de rest van de woning is er vooral plaat/gyproc gebruikt. |

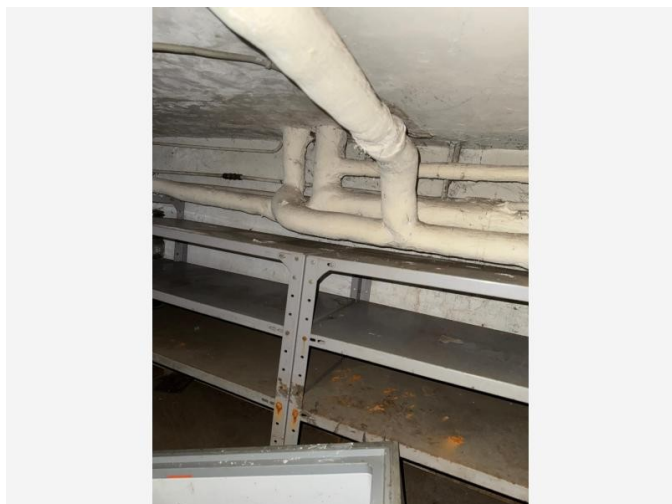
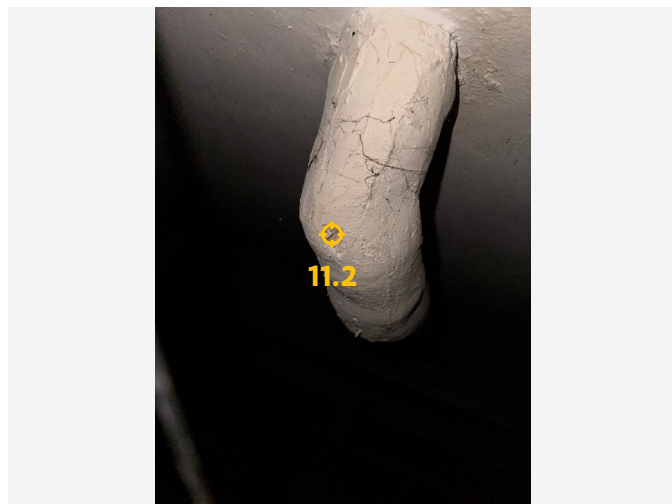
## Fiche 11: thermische isolatie (kelder)

Geen asbest
