# Asbestinventarisatetest

O.L.Vrouwstraat 77, 2380 Ravels

Attestnummer : 20241221-000145.000

**Niet-asbestveilig**

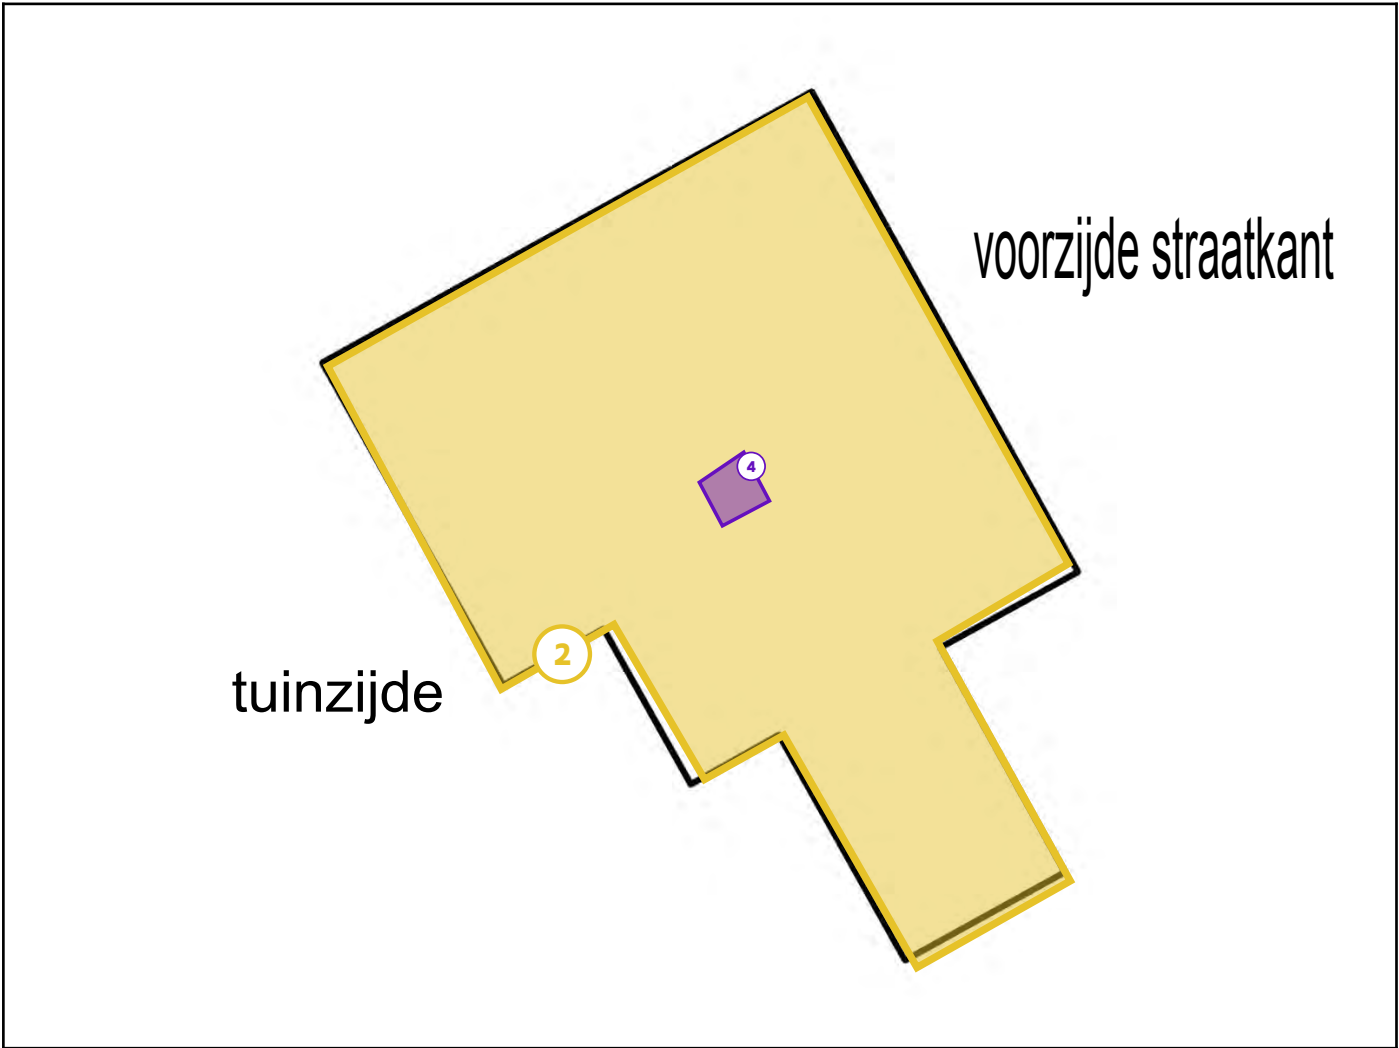
# Plan 1.5: Hoofdgebouw plan

| Beschrijving | Type | Actie |
|---|---|---|
| 2. 4 Onderdak type Menuiserite woning | Asbestmateriaal | Zorgvuldig beheren |
| 4. 6 Schouw op hellend dak, onbereikbaar | Beperking | - |

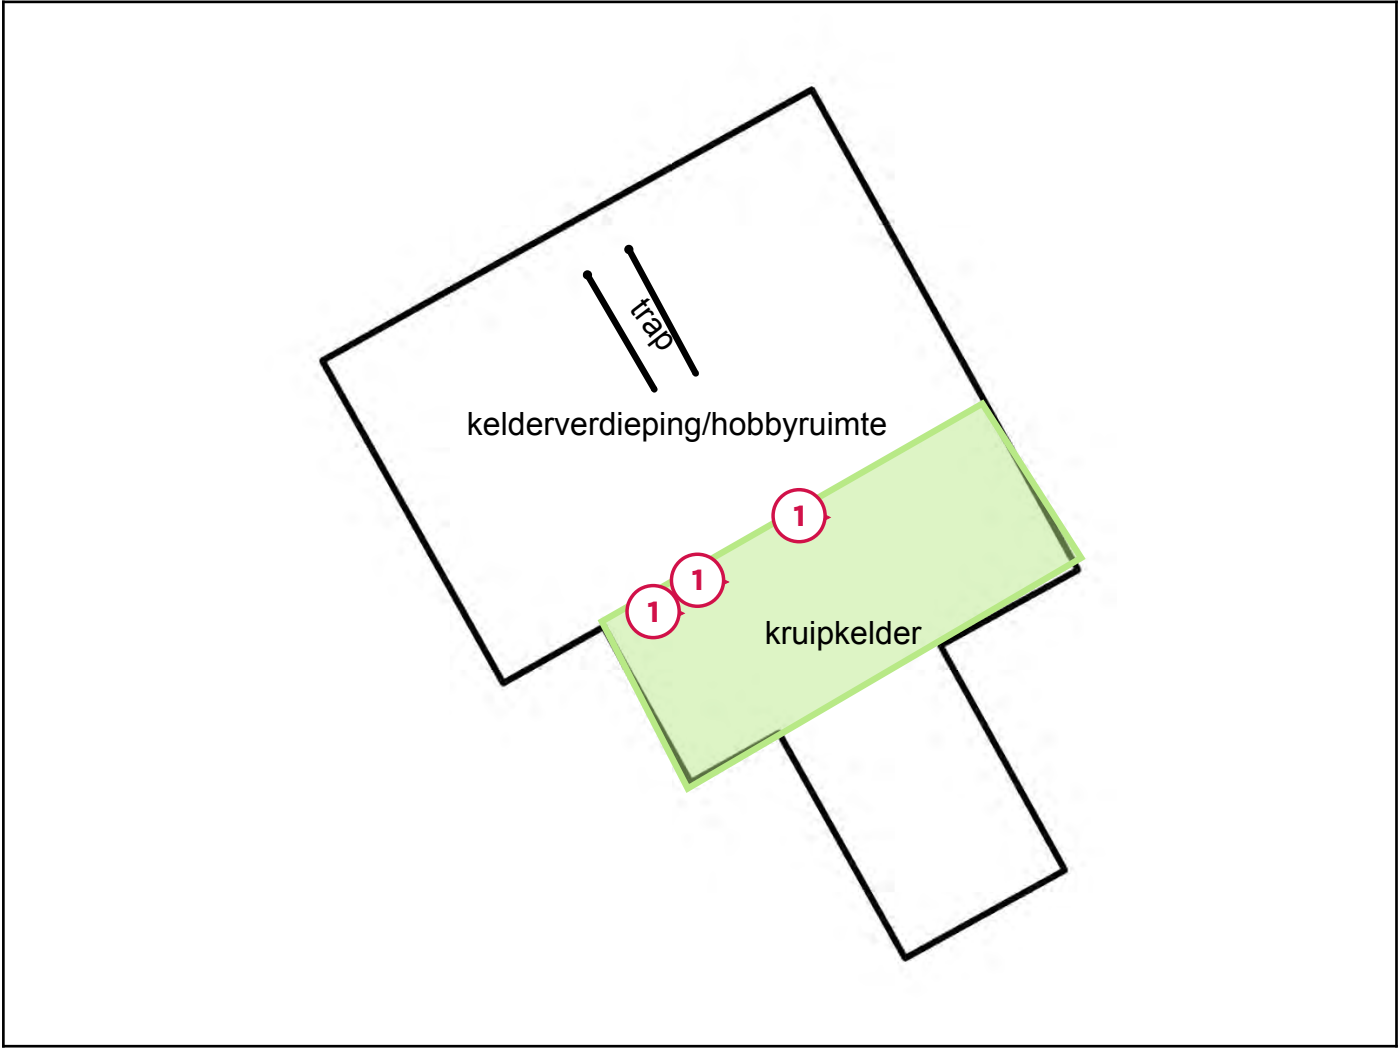
# Plan 1.6: Hoofdgebouw plan

| Beschrijving | Type | Actie |
|---|---|---|
| 1. 7 vlakke asbestplaten in kelder | Asbestmateriaal | Dringend verwijderen |

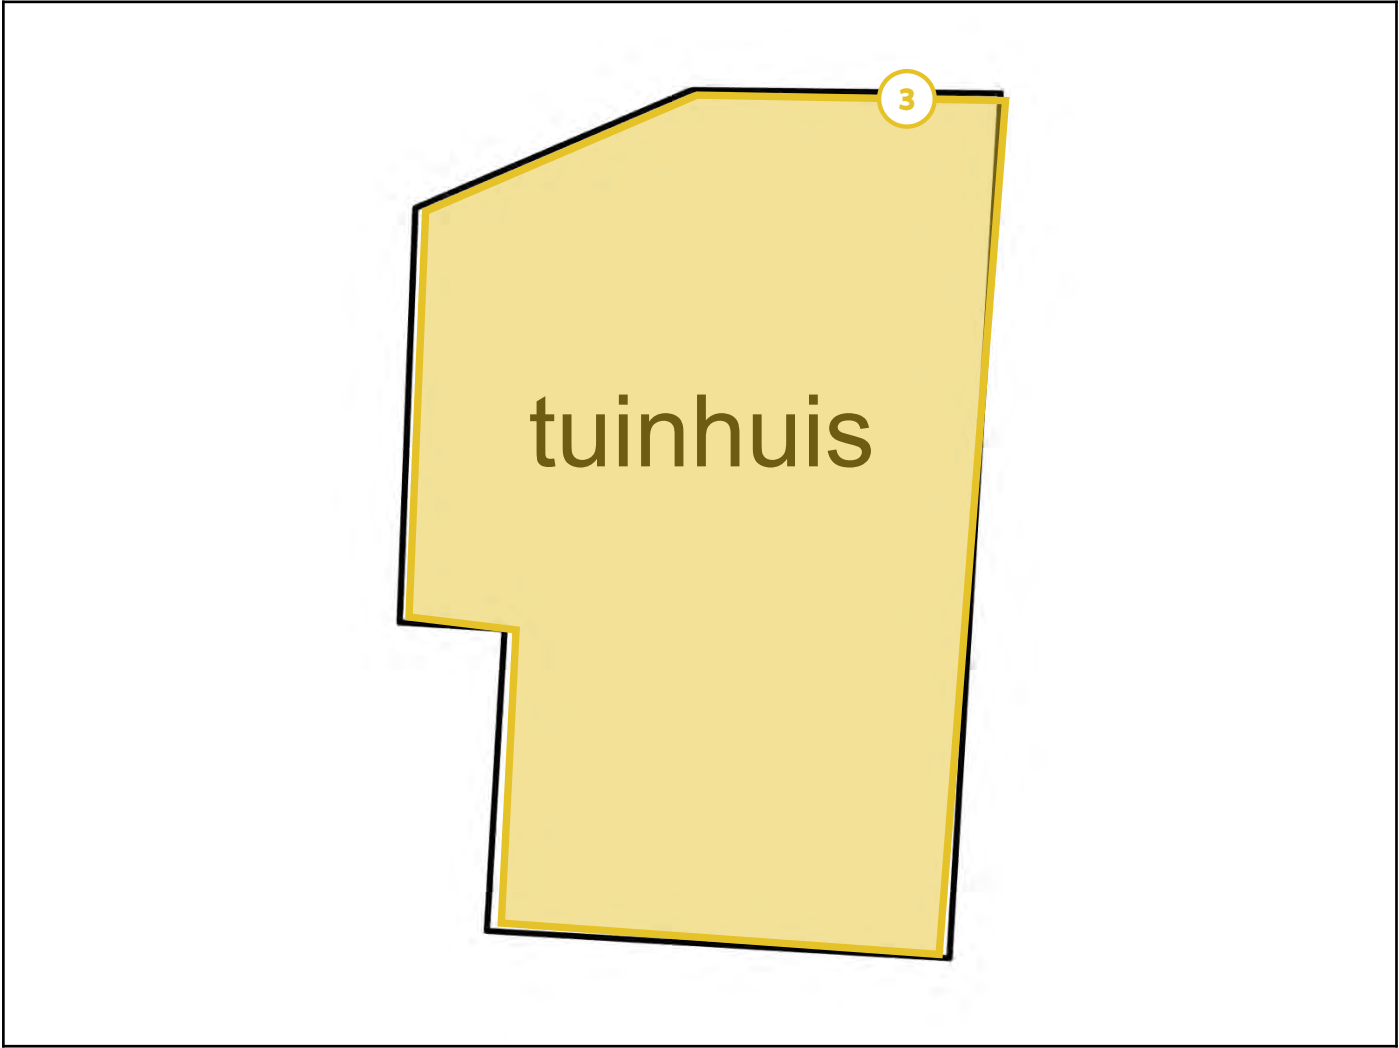
# Plan 2.1: tuinhuis

| Beschrijving | Type | Actie |
|---|---|---|
| 3. 3 Onderdak type Menuiserite tuinhuis | Asbestmateriaal | Zorgvuldig beheren |

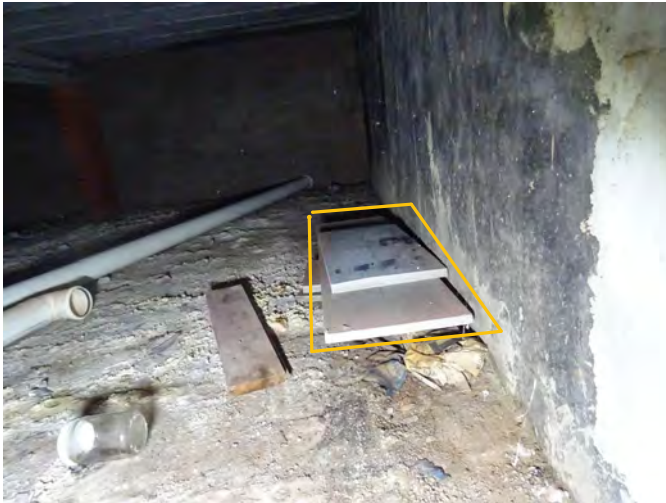
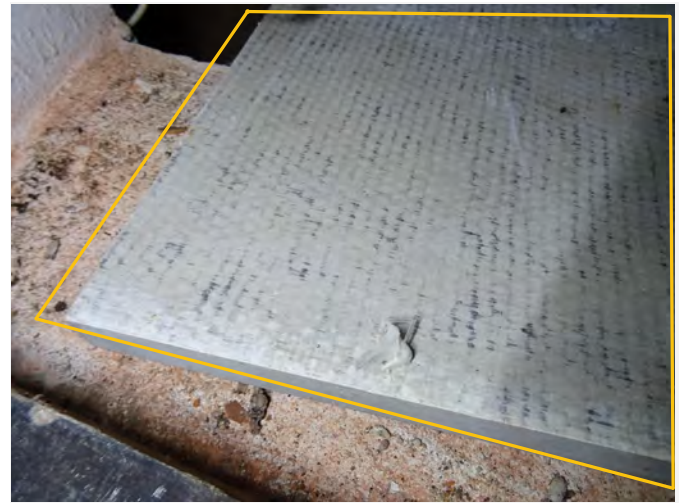
| Beschrijving | 7 vlakke asbestplaten in kelder |
| Aanwezige resten | in de kruipkelder bevinden zicht een drie-tal asbestaverdachten panelen |
| Hoeveelheid (gewicht - aantal) | <ul style="list-style-type: none"><li>• 2,00 kg - 3 stuks</li></ul> |
| Opmerking | De hoeveelheid is een schatting. Er zijn 3 panelen zichtbaar |

**Dringend verwijderen**

- Verwijder het asbestafval.

- Eenvoudige handelingen: mag via doe-het-zelf of door werknemer(s) met opleidingsattest eenvoudige handelingen  
Deze toepassing kan door een aannemer die over een opleidingsattest eenvoudige handelingen beschikt of door een particulier (doe-het-zelf), verwijderd worden indien er geen verhoogd risico op vrijgave van asbestvezels (max. concentratie 0,01 vezels/cm<sup>3</sup> - CODEX Art. VI.3-54) ontstaat en de toepassing voorafgaand wordt gefixeerd/bevochtigd; de individuele elementen zonder machinale werktuigen en zonder breken of gooien een voor een losgemaakt worden; en ten slotte in gesloten verpakking weggevoerd worden naar een erkend afvalpunt (recyclagepark).

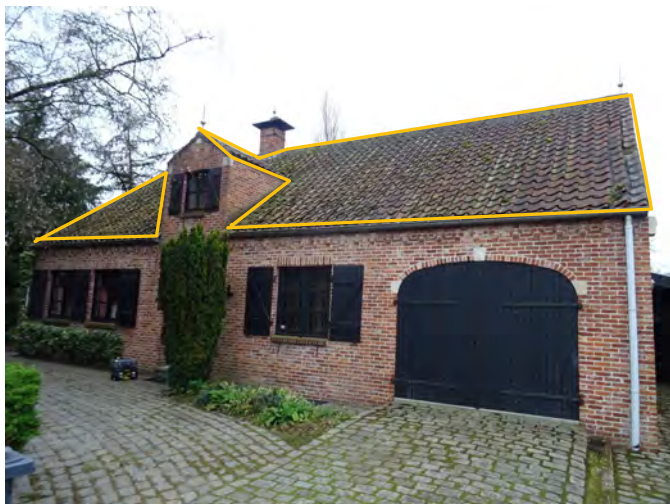
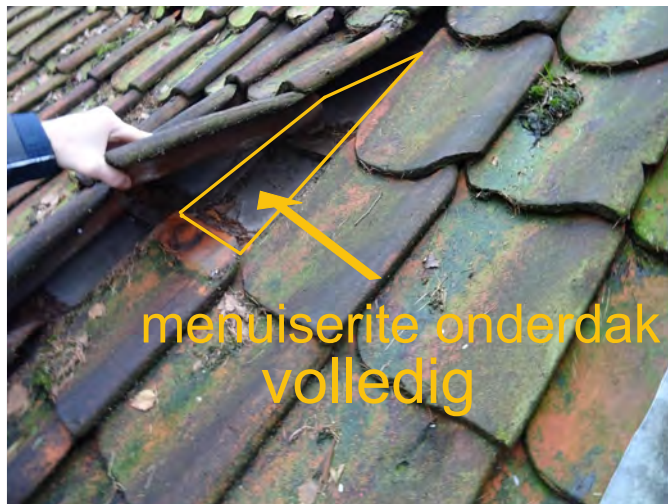
| Eindbeoordeling materiaalrisico | Laag materiaalrisico en/of verlaagde kans op vezelvrijgave |

| Toestand van het materiaal | Licht beschadigd, licht verweerd. Intact calciumsilicaatmateriaal of categorie III 'gebondenheid' |

| Beschrijving | 4 Onderdak type Menuiserite woning |
| Hoeveelheid (oppervlakte - dikte - aantal) | <ul style="list-style-type: none"><li>• 245,00 m<sup>2</sup> - 0,40 cm - 1 stuk</li></ul> |
| Eenvoudig bereikbaar | <p>Nee</p> <ul style="list-style-type: none"><li>• Het asbestmateriaal is bedekt (uitgezonderd laag verf, coating, behang, kunststof, textiel) en het wegnemen van het bedekkende materiaal kan niet zonder het bedekkende materiaal te beschadigen.</li></ul> |

Zorgvuldig beheren

- Zorg voor een veilig beheer. Vermijd het beschadigen van het asbestmateriaal. Controleer de toestand jaarlijks op wijzigingen.
- Zorg voor een veilig beheer en verwijder dit asbestmateriaal wanneer het bij werken eenvoudig bereikbaar wordt. Controleer de toestand jaarlijks op wijzigingen.

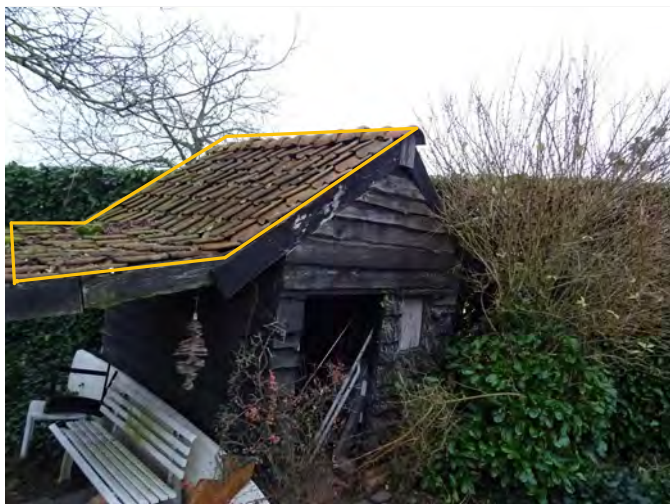
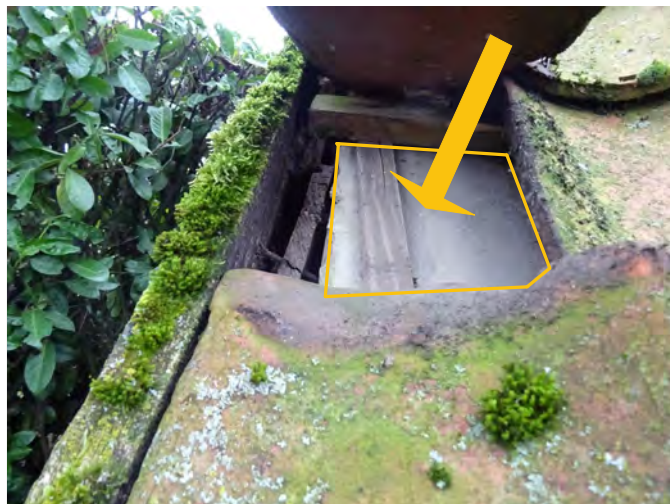
| Eindbeoordeling materiaalisico | Laag materiaalisico en/of verlaagde kans op vezelvrijgave |
| Opmerking | er is langs binnen nog een extra plafond in hout, die de menuiserie afschermd. |

| Toestand van het materiaal | Licht beschadigd, licht verweerd. Intact calciumsilicaatmateriaal of categorie III 'gebondenheid' |

| Beschrijving | 3 Onderdak type Menuiserite tuinhuis |
| Hoeveelheid (oppervlakte - dikte - aantal) | <ul style="list-style-type: none"><li>• 10,00 m<sup>2</sup> - 0,40 cm - 1 stuk</li></ul> |

Zorgvuldig beheren

- Zorg voor een veilig beheer. Vermijd het beschadigen van het asbestmateriaal. Controleer de toestand jaarlijks op wijzigingen.
- Zorg voor een veilig beheer en verwijder dit asbestmateriaal wanneer het bij werken eenvoudig bereikbaar wordt. Controleer de toestand jaarlijks op wijzigingen.

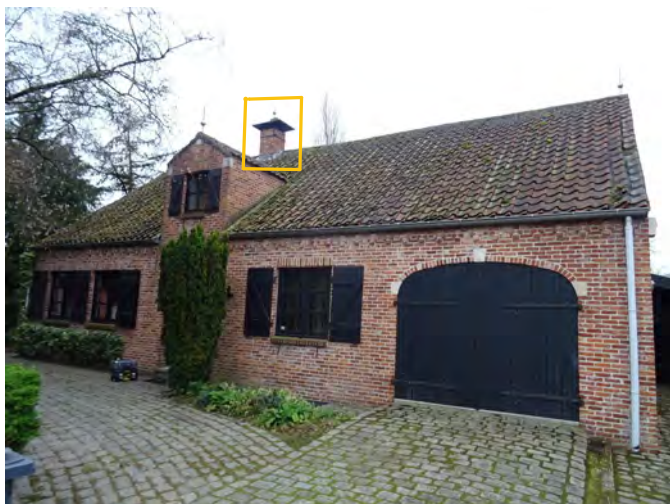
Situeringsfoto

**Reden:** Het te onderzoeken materiaal situeert zich hoger dan 3,50 m te rekenen vanaf een veilige ondergrond

**Uitleg van de asbestdeskundige:** De schouw bevindt zich aan de nok, die onbereikbaar is en dus niet langs binnenkant en bovenzijde inspecteerbaar is.

Hierdoor kan niet worden vastgesteld of er al dan niet gebruik gemaakt is van asbesthoudende materialen zoals asbestcement, menuisieriteplaten, of asbestcement buizen.

| (Asbest)materiaal | Rookgaskanaal |
| Karakterisatie | Asbest (verdacht) |

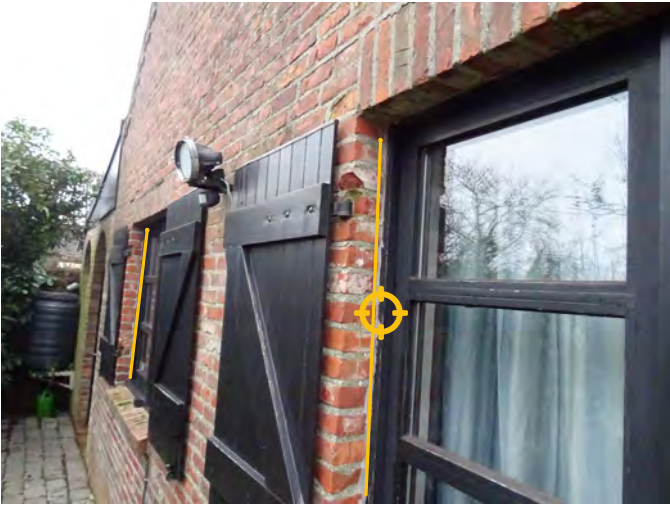
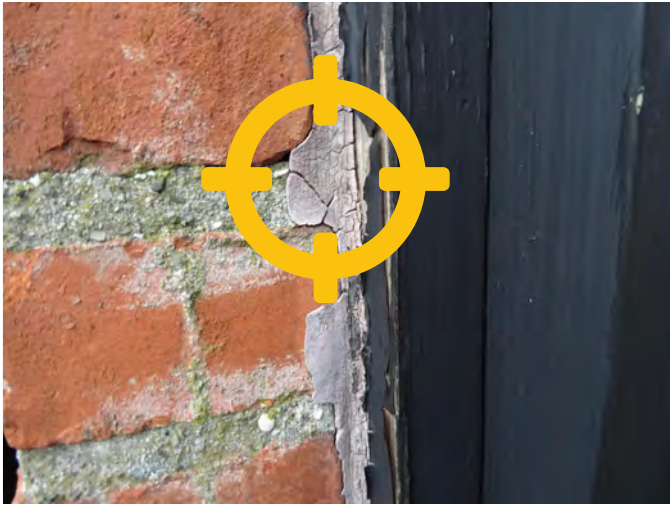
Geen asbest

| # | Type | Referentie | Resultaat |
|---|---|---|---|
| 5.1 | Mengmonster | 3 | Geen asbest |

| Beschrijving | 5 Mastiek ramen |

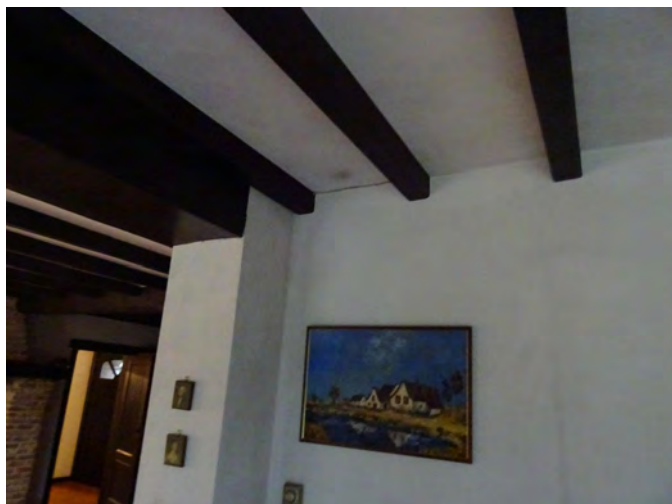
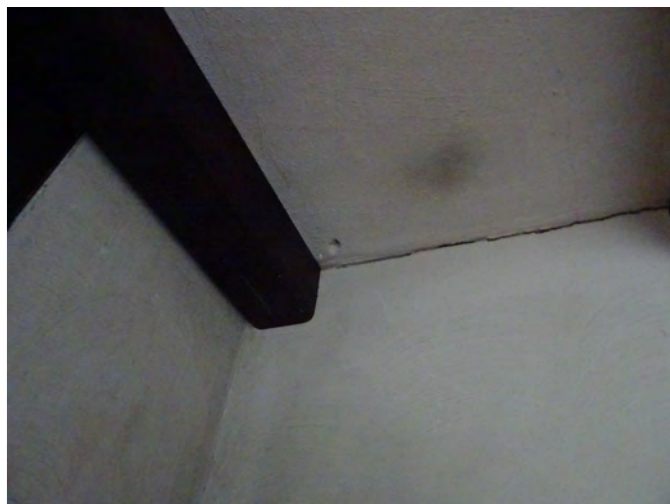
## Fiche 6: 2 Pleisterwerk plafonds

Geen asbest

| # | Type | Referentie | Resultaat |
|---|---|---|---|
| 6.1 | Mengmonster | 2 | Geen asbest |

| Beschrijving | 2 Pleisterwerk plafonds |

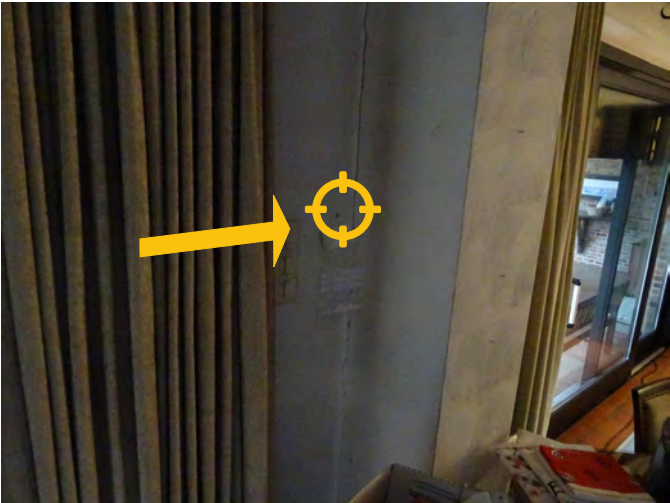
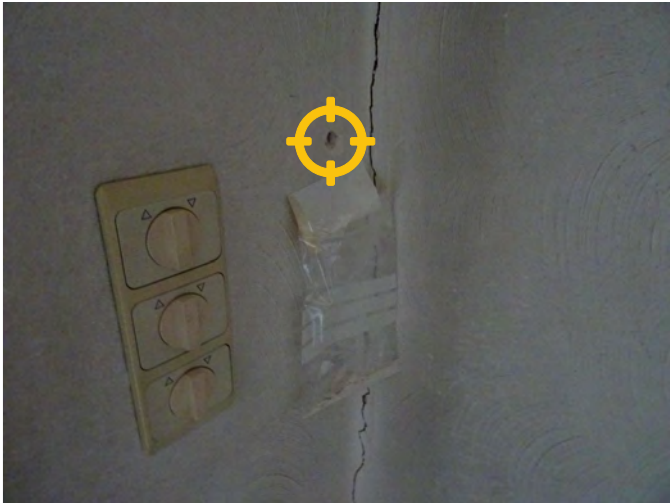
Geen asbest

| # | Type | Referentie | Resultaat |
|---|---|---|---|
| 7.1 | Mengmonster | 1 | Geen asbest |

| Beschrijving | 1 Pleisterwerk wanden |
