# Asbestinventarisatetest

Merellaan 52, 2350 Vosselaar

Attestnummer : 20250413-000059.000

Uitgegeven op : 13.04.2025

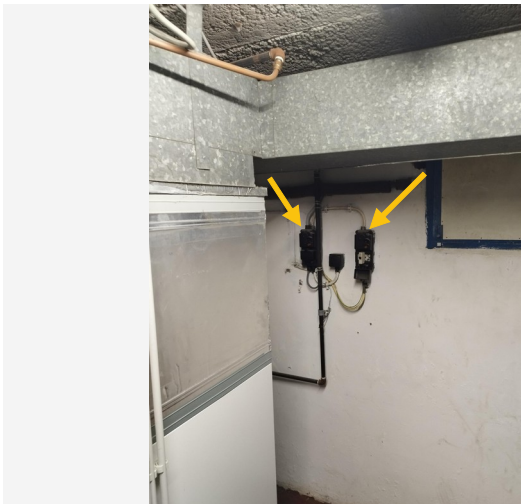
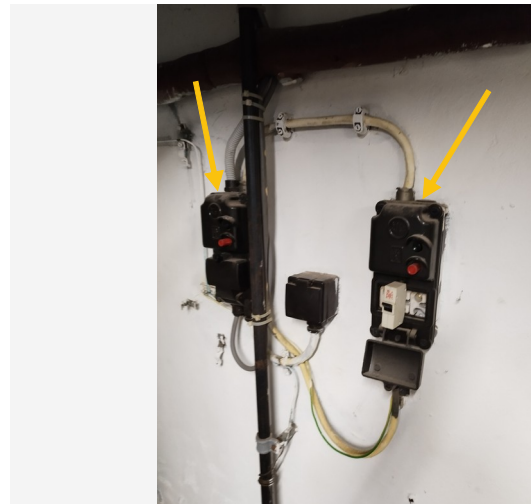
| Eindbeoordeling materiaalrisico | Laag materiaalrisico en/of verlaagde kans op vezelvrijgave |

| Asbestsoort (vezeltype) | Crocidoliet aanwezig |
| Toestand van het materiaal | Onbeschadigd, niet verweerd |

| Beschrijving | bakeliet hoofdschakelaars kelder |
| Opmerking | <p>Het is moeilijk te bepalen of de bakeliettoepassingen in de woning ook effectief asbesthoudend zijn (het kan ook gaan om de asbestvrije variant).</p> <p>-Er werd geen monster genomen o.w.v. beschadiging aan een elektrisch gerelateerde toepassing, extra controle bij verwijdering van het verdacht materiaal. Vermoedelijk zullen de toepassingen verwijderd worden bij aanpassing van het elektriciteitsnetwerk.</p> |

- Zorg voor een veilig beheer. Vermijd het beschadigen van het asbestmateriaal. Controleer de toestand jaarlijks op wijzigingen.

- Eenvoudige handelingen: mag via doe-het-zelf of door werknemer(s) met opleidingsattest eenvoudige handelingen  
Schakelaars, stopcontacten en andere gelijkaardige toepassingen kunnen eenvoudig losgeschroefd worden --> EH doe-het-zelf. Afgesloten of verzegelde kast --> EH opgeleid techniker personeel 8u basisopleiding asbest.

Tellerkast : De toepassing dient verwijderd te worden door de netbeheerder, vermoedelijk word dit uitgevoerd wanneer de oude meterkast vervangen word door een digitale meter.

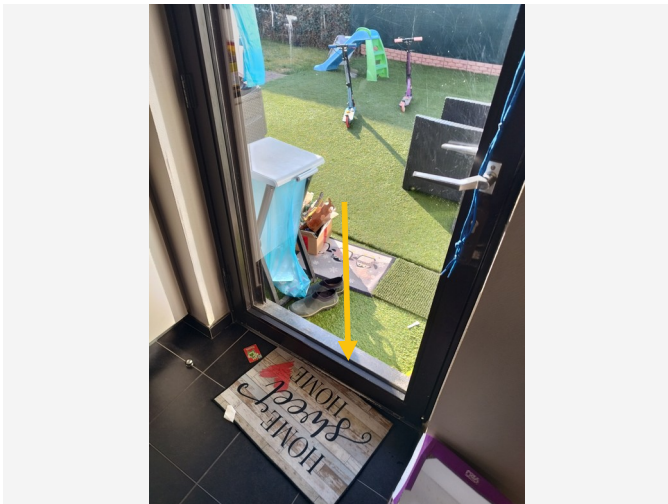
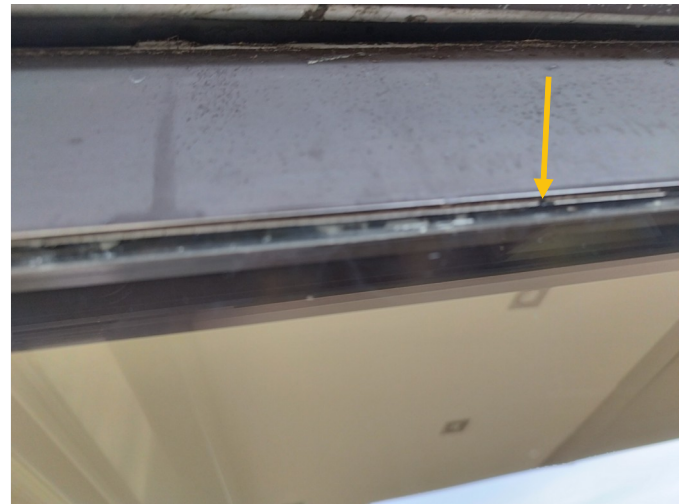
| Eindbeoordeling materiaalrisico | Laag materiaalrisico en/of verlaagde kans op vezelvrijgave |

| Asbestsoort (vezeltype) | Amfibool aanwezig, uitgezonderd crocidoliet |
| Toestand van het materiaal | Licht beschadigd, licht verweerd. Intact calciumsilicaatmateriaal of categorie III 'gebondenheid' |

| Beschrijving | kit/mastiek tussen kaders en glas |
| Opmerking | <p>De stopverf werd niet bemonsterd omwille van esthetische redenen (kans op glasbreuk). Mogelijks asbestverdachte stopverf (hard). Extra controle aangewezen bij renovatiewerken. De toepassing blijft asbestverdacht.</p> <p>Het gewicht is een berekende schatting. Er worden geen rechten verleend aan deze gewichten.</p> <p>De verdachte stopverf is enkel vastgezet aan de voor en achterdeur. Alle andere kit/mastiek is niet verdacht.</p> |

- Zorg voor een veilig beheer. Vermijd het beschadigen van het asbestmateriaal. Controleer de toestand jaarlijks op wijzigingen.
- Voer bijkomende staalname(s) uit.

- Eenvoudige handelingen: mag via doe-het-zelf of door werknemer(s) met opleidingsattest eenvoudige handelingen  
verwijdering doe het zelf en EH opgeleid personeel : De toepassing extra fixeren en losbeitelen

De ramen kunnen eventueel in zijn geheel afgevoerd worden als asbesthoudend afval.

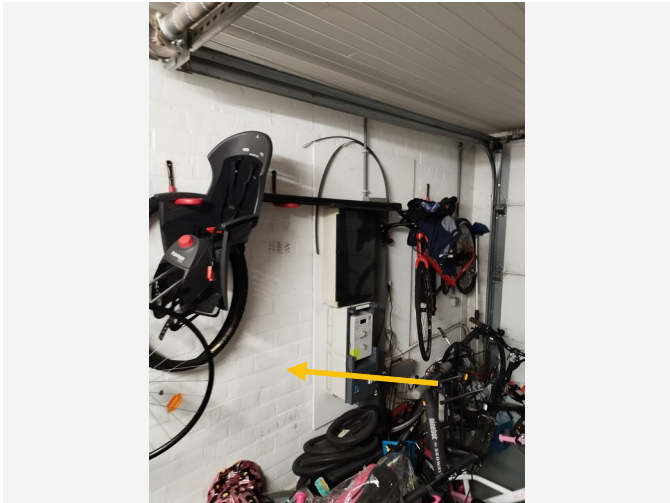
De linker , rechter en voorste binnenwand in de garage (achterwand is vals) bestaan uit metselwer en zijn niet bepleisterd (niet verdacht).

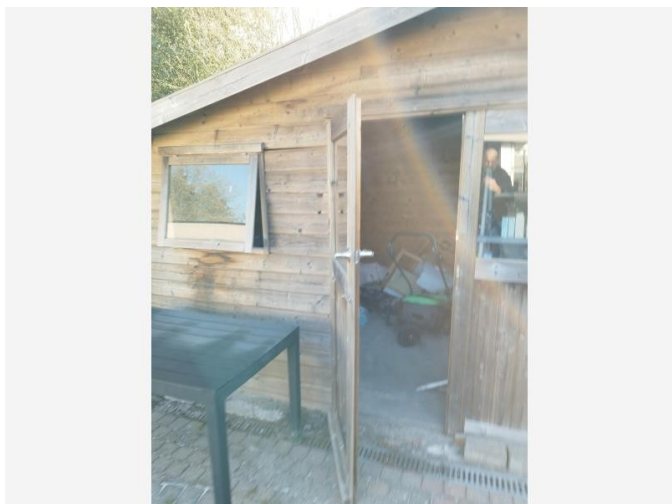
In en aan het tuinhuis zijn geen asbestverdachte/houdende materialen vastgesteld.

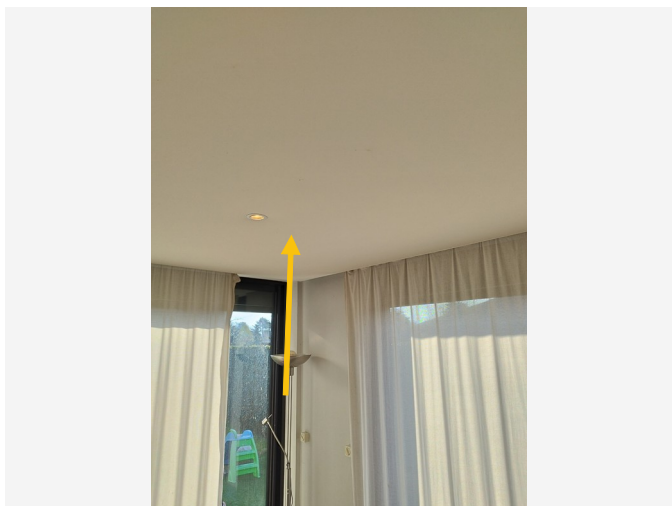
Het plafond in de leefruimte is afgewerkt met spanplafond . Het is niet duidelijk of er pleisterwerk/asbestverdacht materiaal aanwezig is achter dit vals plafond, het is aangewezen om bijkomend onderzoek uit te voeren bij werken.

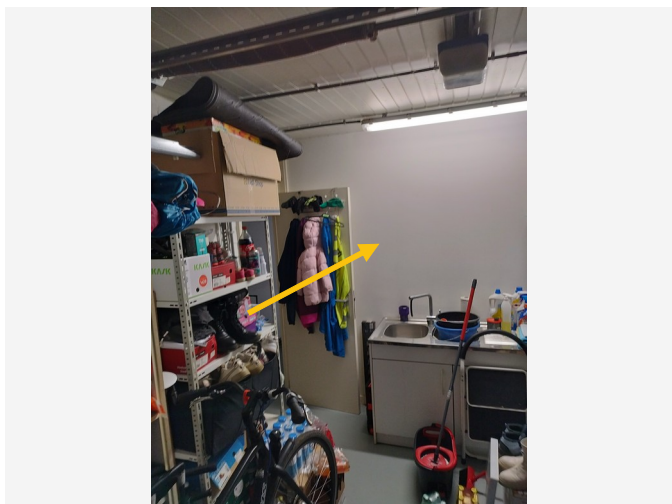
In een deel van de woonst zijn de binnenwanden afgewerkt met valse wanden. Het is niet duidelijk of er pleisterwerk/asbestverdacht materiaal aanwezig is achter deze valse wanden, het is aangewezen om bijkomend onderzoek uit te voeren bij werken.

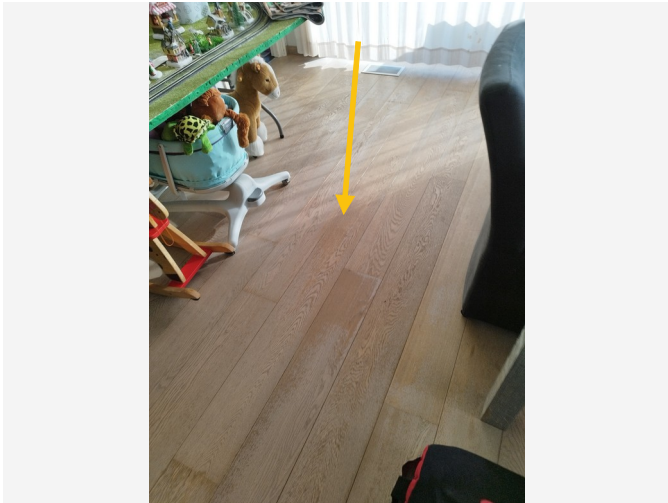
In het verleden werd asbesthoudende zwarte lijm gebruikt voor het vastlijmen van parkettegels/vloer .  
Er was geen zichtbare schade om dit vast te stellen zonder destructief onderzoek.  
Bij renovatie extra controle uitvoeren.

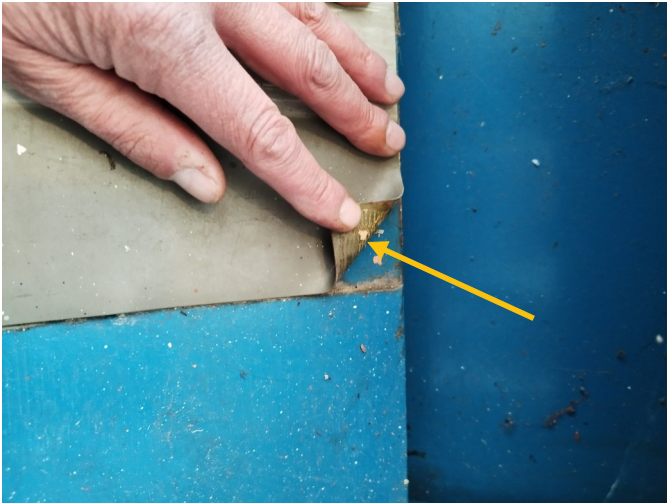
Volgens expertise kunnen we deze vinyl als niet asbest verdacht beschouwen (soepel en flexibel van structuur).  
Geen verdachte karton onderlaag

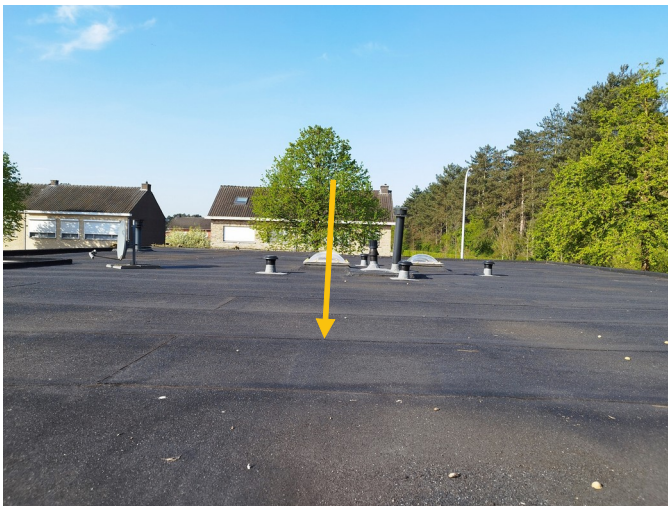
De roofing werd vernieuwd in 2023 door firma HDA CAPITALbvba (zie bewijsdocumenten). We nemen aan dat bitumen geplaatst na 2001 niet asbesthoudend zijn. In de factuur wordt bevestigd dat de onderlagen verwijderd werden.

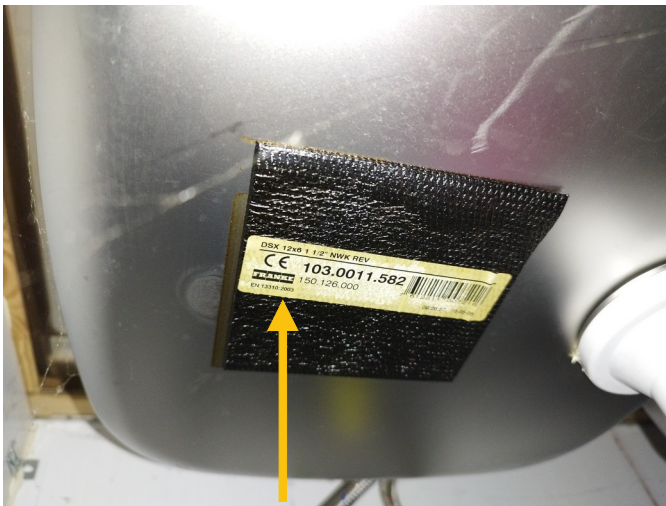
De spoelbakken in de garage zijn van een recent bouwjaar, de ontdreuningsplaatjes van de spoelbakken werden gecontroleerd en zijn niet verdacht.

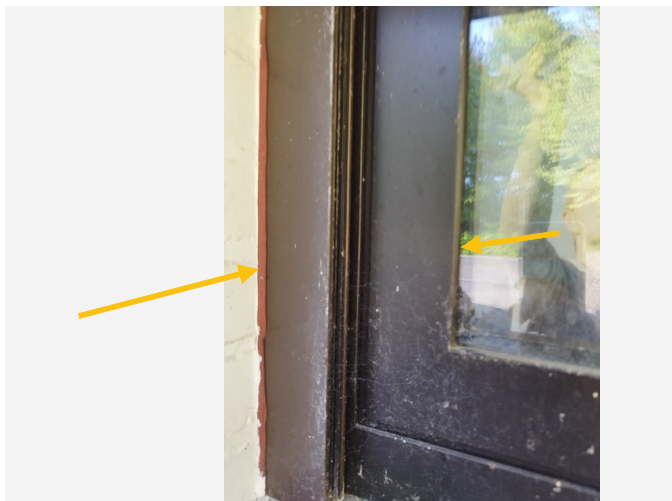
## Fiche 11: kit/mastiek ramen en buitendeuren niet verdacht

De gebruikte siliconen kit is niet asbestverdacht.

Er is enkel tussen het glas en de kaders van de voor en achterdeur asbestverdachte/houdende kit/mastiek vastgesteld.

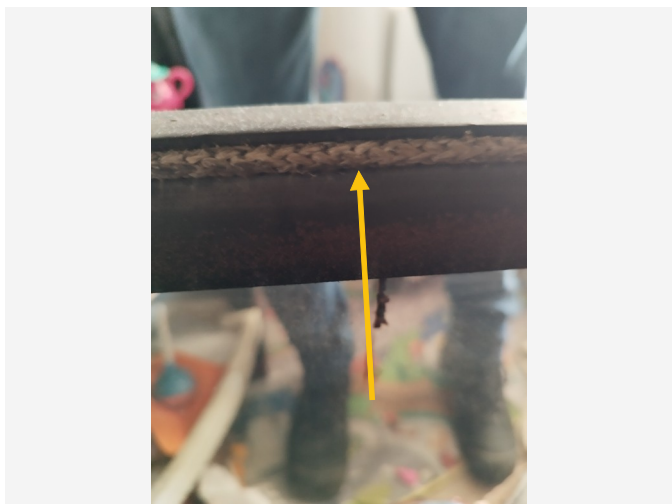
De koord werd visueel herkend als synthetisch koord en is niet asbestverdacht.

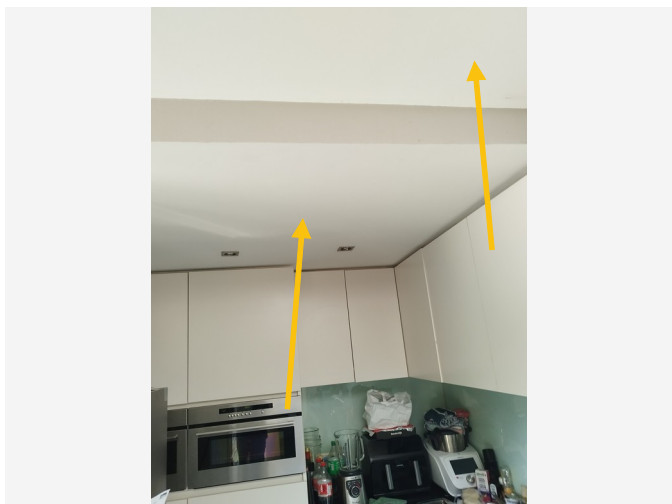
De plafonds in een deel van de woonst bestaan uit gipsplaten. Zonder destructieve handeling is het niet mogelijk om na te gaan of er

asbesthoudende materialen aanwezig zijn achter de plafondafwerking. Als bij sloop of renovatie blijkt dat er boven dit plafond nog pleisterwerk aanwezig is, moet dit bemonsterd worden.

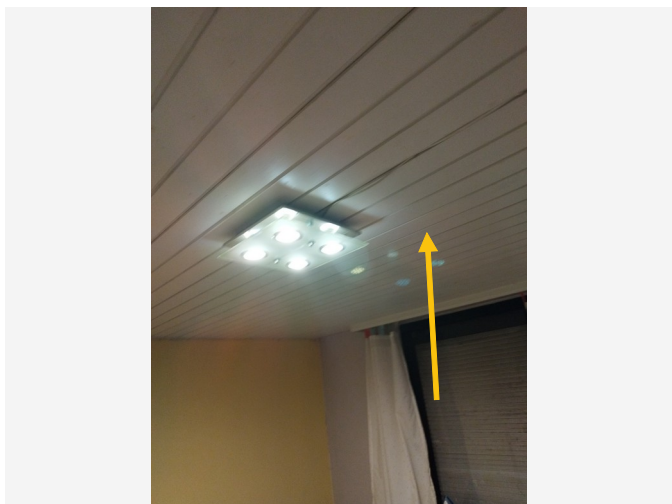
In een deel van de woonst zijn de plafonds afgewerkt met valse plafonds in plaatmateriaal. Het is niet duidelijk of er pleisterwerk/asbeststverdacht materiaal aanwezig is achter deze valse plafonds, het is aangewezen om bijkomend onderzoek uit te voeren bij werken.

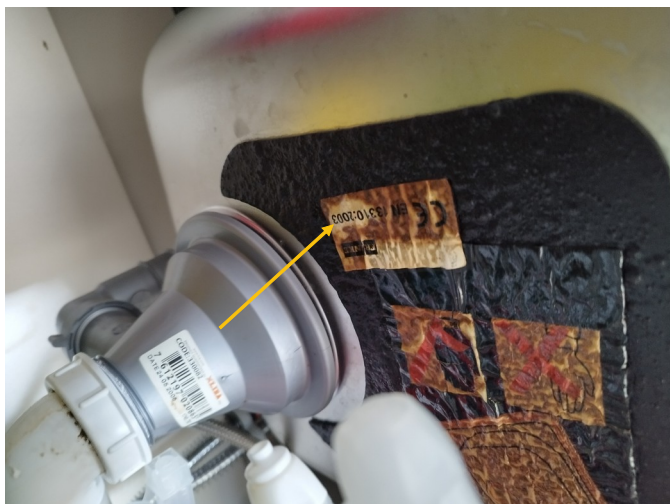
De spoelbakken in de keuken zijn van een recent bouwjaar, de ontbreuningsplaatjes van de spoelbakken werden gecontroleerd en zijn niet verdacht.

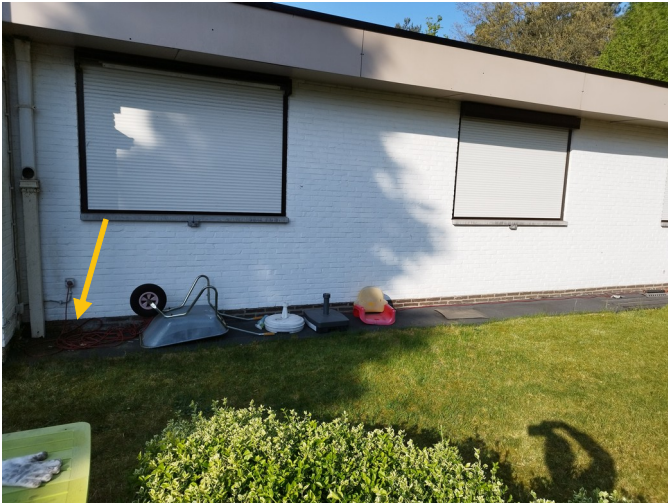
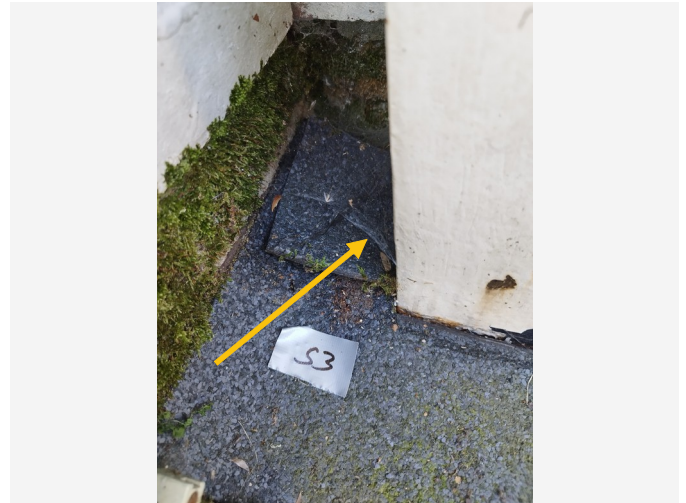
## Fiche 17: roofing achteraan woonst (op klinkers)

Geen asbest

| # | Type | Referentie | Resultaat |
|---|---|---|---|
| 17.1 | Puntmonster | S3. | Geen asbest |

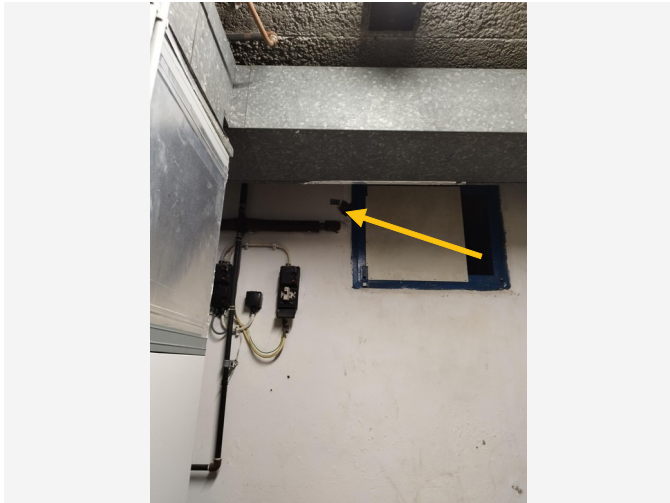
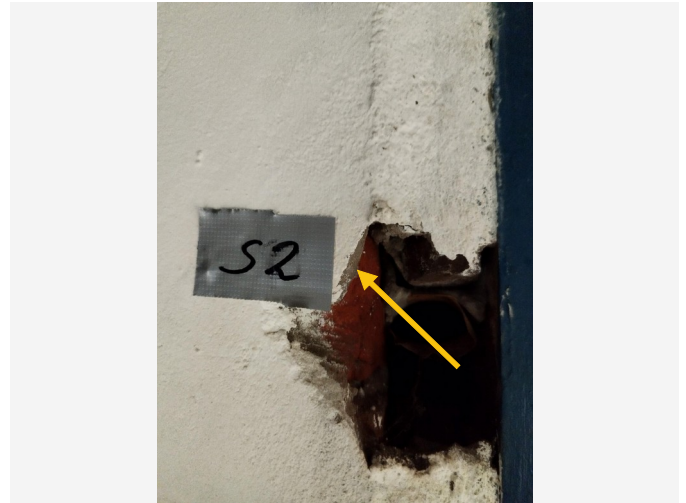
## Fiche 19: smeerlaag binnnewanden kelder

Geen asbest
