# Asbestinventarisatetest

Galgeveld 7, 2200 Herentals

Attestnummer : 20250714-000211.001

**Asbestveilig** (maar niet asbestvrij)

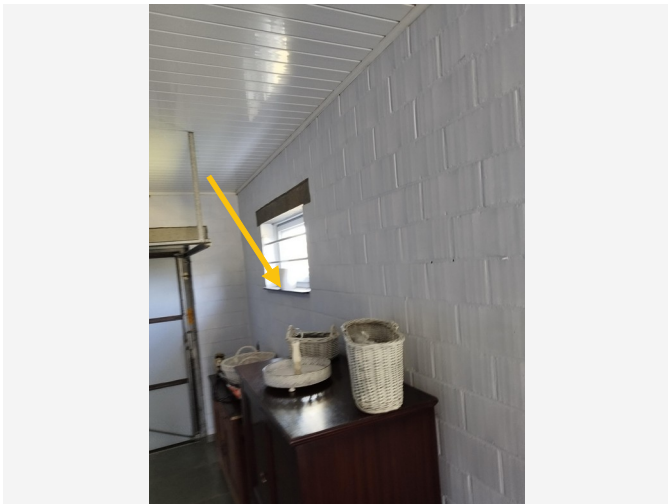
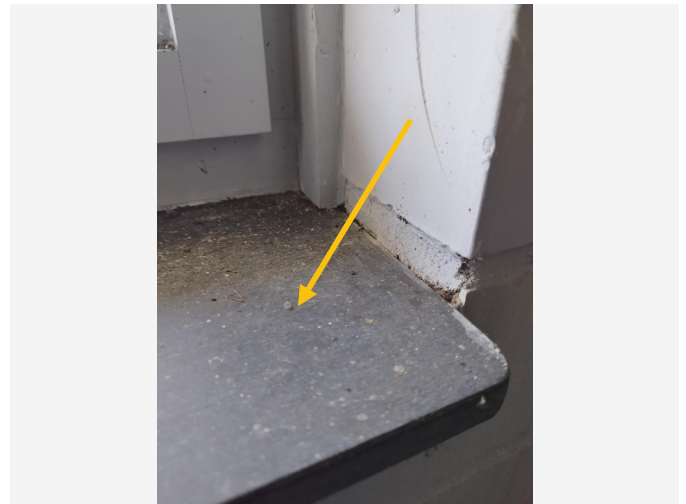
Overzichtsfoto

Detailfoto

Het asbestmateriaal valt onder de mijlpaal van 2040.

Afschuren van de toepassing zal de blootstellingrisico's verhogen

| Eindbeoordeling materiaalarisico | Laag materiaalarisico en/of verlaagde kans op vezelvrijgave |

| Toestand van het materiaal | Licht beschadigd, licht verweerd. Intact calciumsilicaatmateriaal of categorie III 'gebondenheid' |

| Beschrijving | raamtabletten massal (garage) |

- Zorg voor een veilig beheer. Vermijd het beschadigen van het asbestmateriaal. Controleer de toestand jaarlijks op wijzigingen.

- Eenvoudige handelingen: mag via doe-het-zelf of door werknemer(s) met opleidingsattest eenvoudige handelingen  
De dorpels of tabletten kunnen voorzichtig losgebeiteld worden, zonder de toepassing zelf te breken , extra bevochtigen om stof te voorkomen  
Standaard dragen van de nodige wegwerp beschermingsmiddelen FFP 3 masker , handschoenen en tyvec CAT III type 5-6

Verpakken in plastic folie en afvoeren naar het containerpark als hechtgebonden asbestafval.

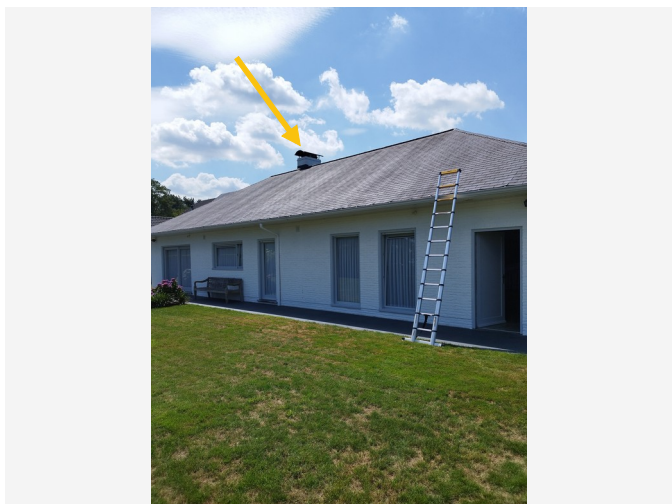
Situeringsfoto

**Reden:** Het te onderzoeken materiaal situeert zich hoger dan 3,50 m te rekenen vanaf een veilige ondergrond

**Uitleg van de asbestdeskundige:** Bij werken (dak of reiniging schouw) kan een stelling geplaatst worden, het is niet duidelijk of er asbestverdachte materialen aanwezig zijn in de schouw.

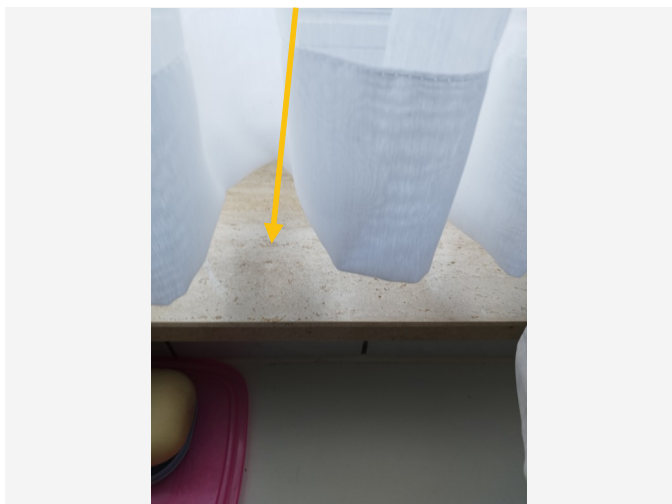
## Fiche 3: raamtabletten woonst (natuursteen)

Alle raamtabletten in de woonst (buiten de garage (massal) bestaan uit natuursteen (niet verdacht).

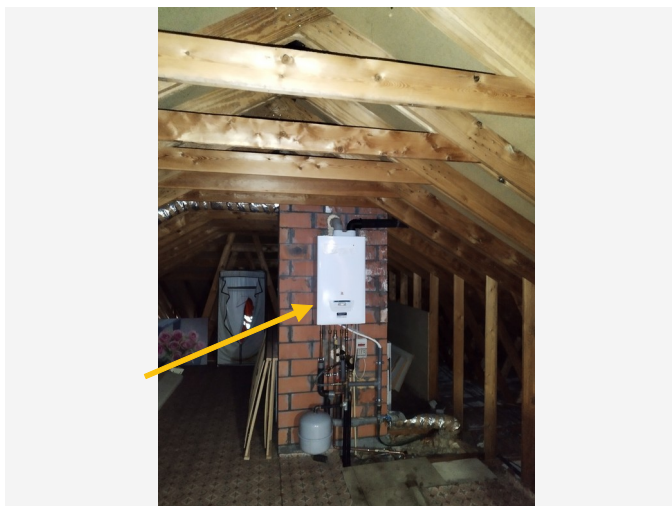
De condensatieketel van het merk BULEX is geplaatst door de firma cdb technieken in het jaar 2021 (niet verdacht). Zie bewijsdocumenten.

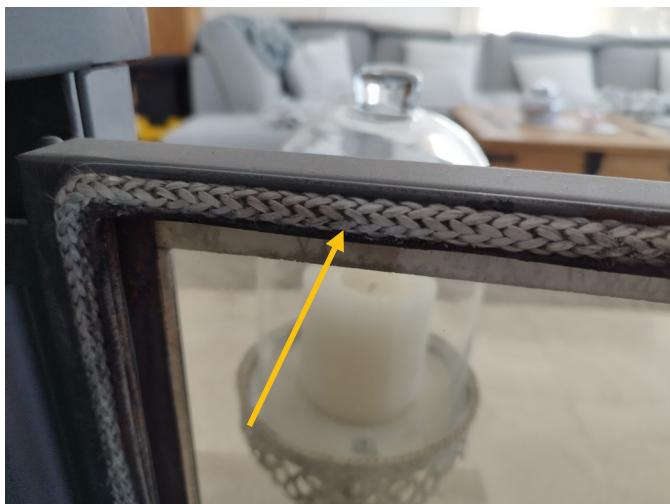
De koord werd visueel herkend als synthetisch koord en is niet asbestverdacht.

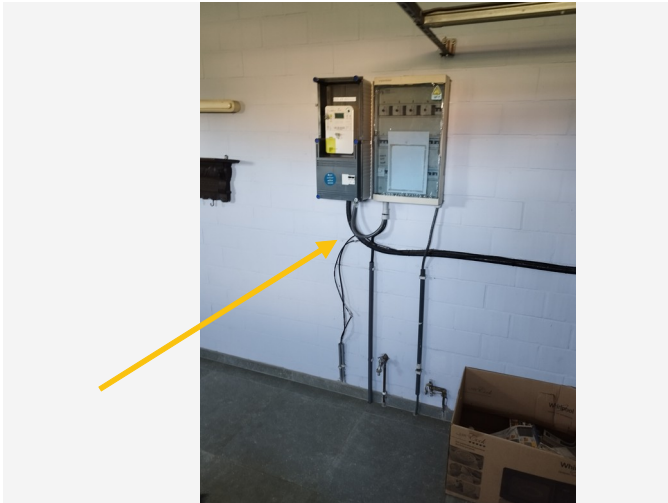
De binnenwanden in de garage bestaan uit metselwerk en zijn niet bepleisterd (niet verdacht).

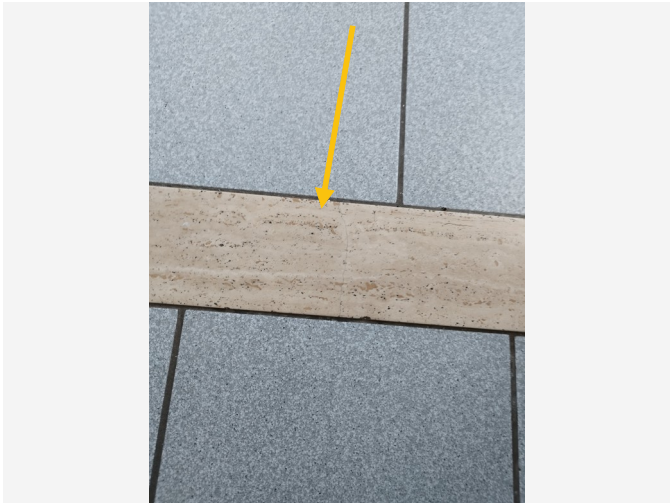
De dorpels aan de binnendeuren in de woonst bestaan uit natuursteen (niet verdacht).

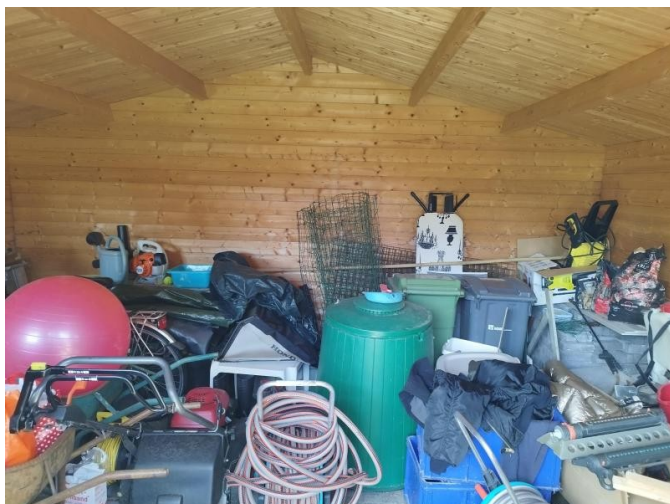
In het tuin huis zijn geen asbestverdachte/houdende materialen/toepassingen vastgesteld.

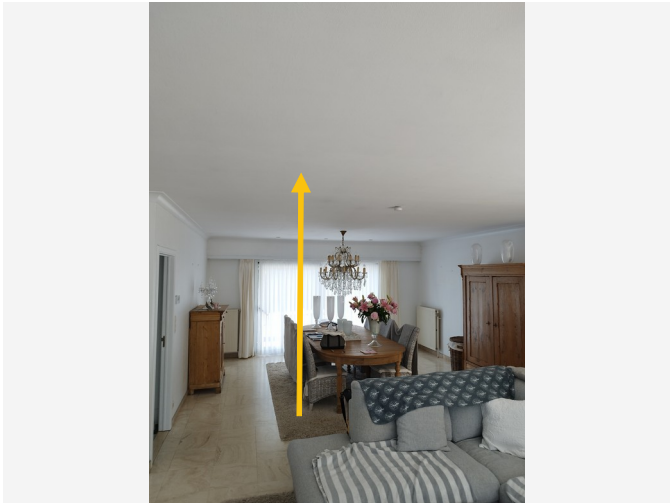
Het plafond in de woonst buiten de garage (plaatmateriaal) bestaat uit gipsplaten. Zonder destructieve handeling is het niet mogelijk om na te gaan of er asbesthoudende materialen aanwezig zijn achter de plafondafwerking. Als bij sloop of renovatie blijkt dat er

boven dit plafond nog pleisterwerk aanwezig is, moet dit bemonsterd worden.

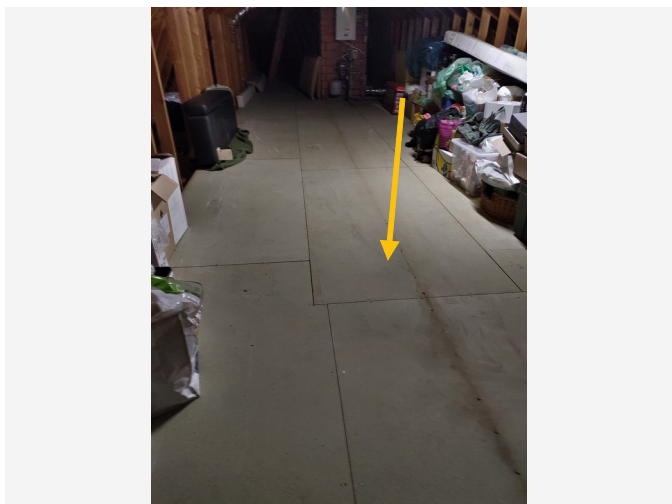
Er is vastgesteld dat de asbesthoudende vinyl die bij de inspectie is aangetroffen op de vloer van de zolder is verwijderd. Dit is visueel vastgesteld. De fotos van de verwijderde vinyl zijn toegevoegd aan de foto repportage (zie, verwijderde vinyl vloer zolder).

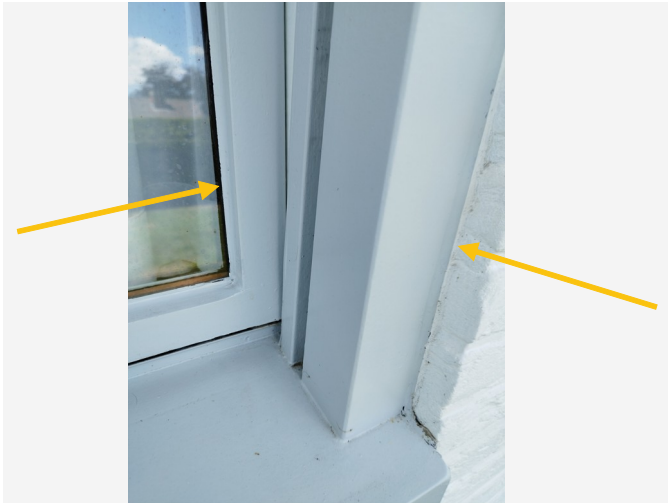
De gebruikte siliconen kit is niet asbestverdacht.

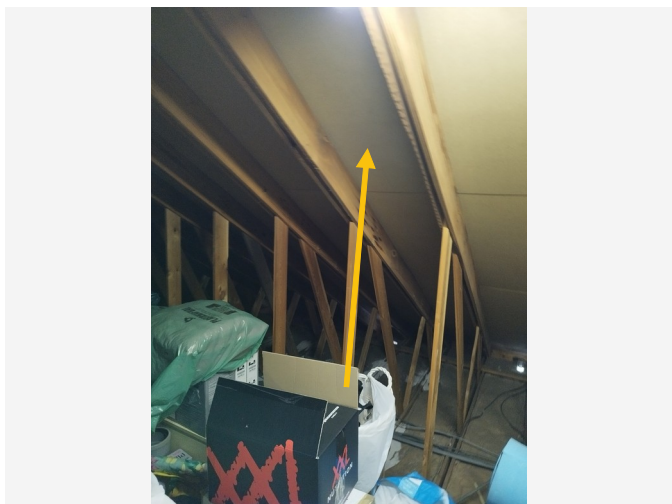
Aanwezigheid onderdak kon niet vastgesteld worden: vezelplaten aan de binnenkant / shingles (bitumen) aan de buitenkant.

Bij werken kan een stelling geplaatst worden om veilig te inspecteren

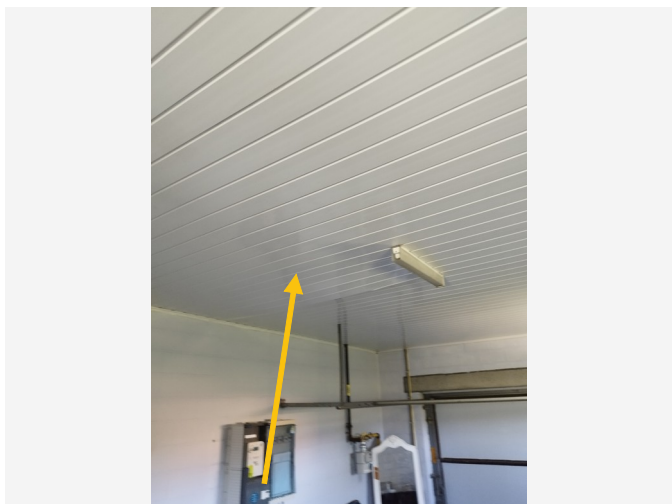
Het plafond in de garage is afgewerkt met een vals plafond in plaatmateriaal. Het is niet duidelijk of er pleisterwerk of ander verdacht asbestmateriaal aanwezig is achter dit vals plafond, het is aangewezen om bijkomend onderzoek uit te voeren bij werken.

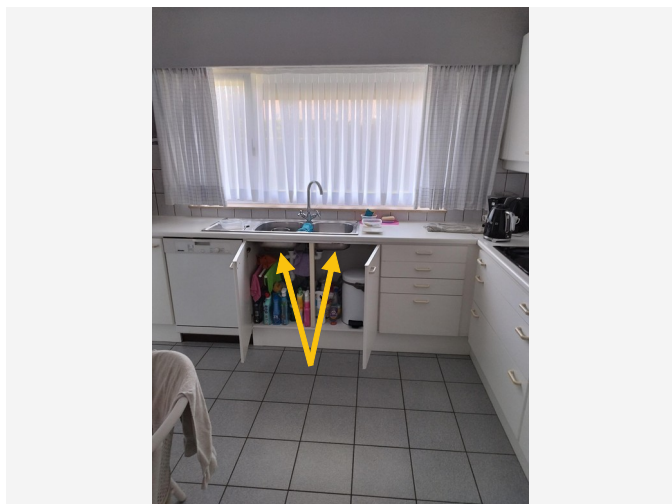
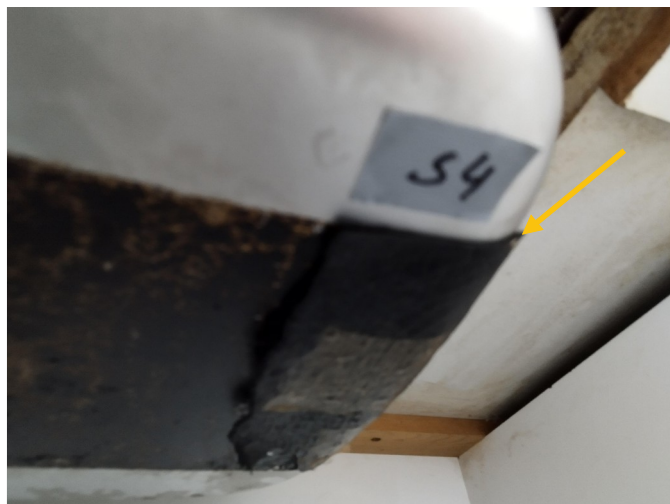
## Fiche 14: ontdreuningsplaatje spoelbak

Geen asbest

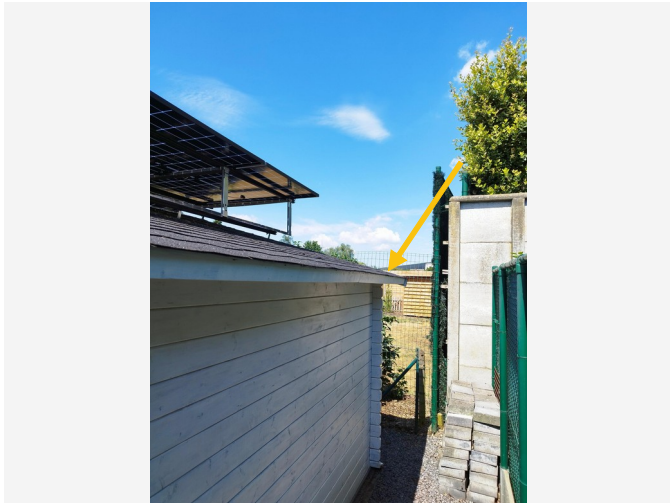
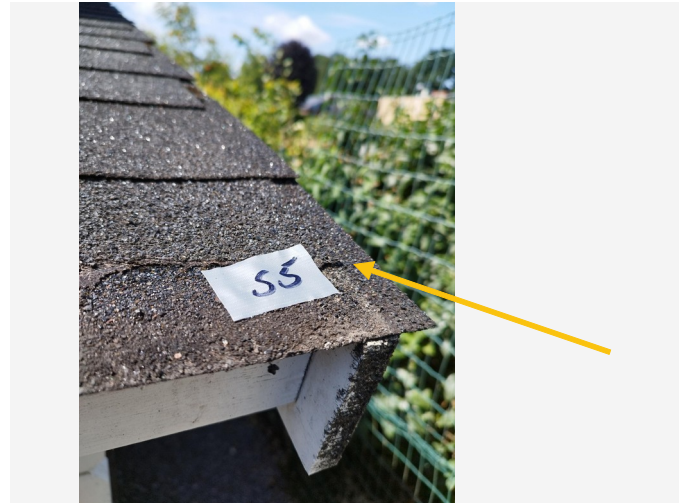
## Fiche 15: shingles schuin dak tuinhuis

Geen asbest

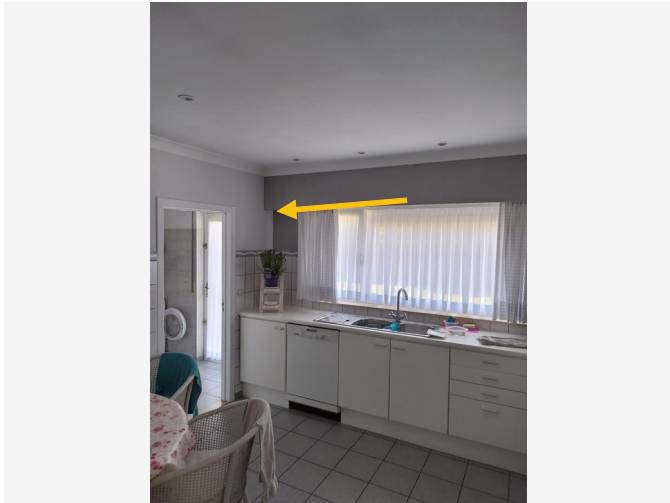
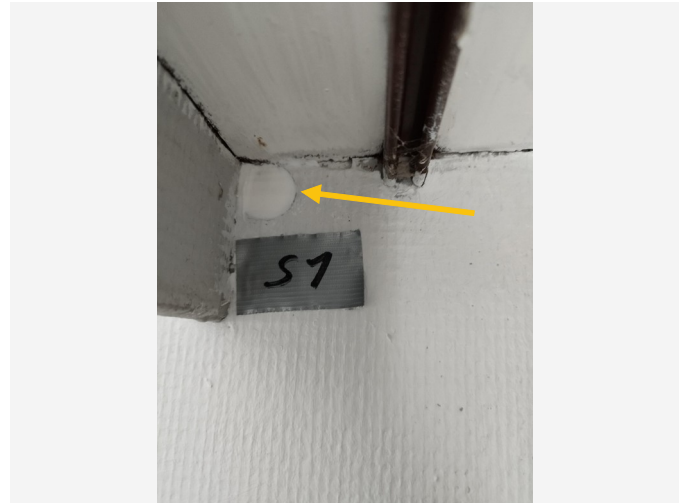
## Fiche 16: Muurpleister

Geen asbest

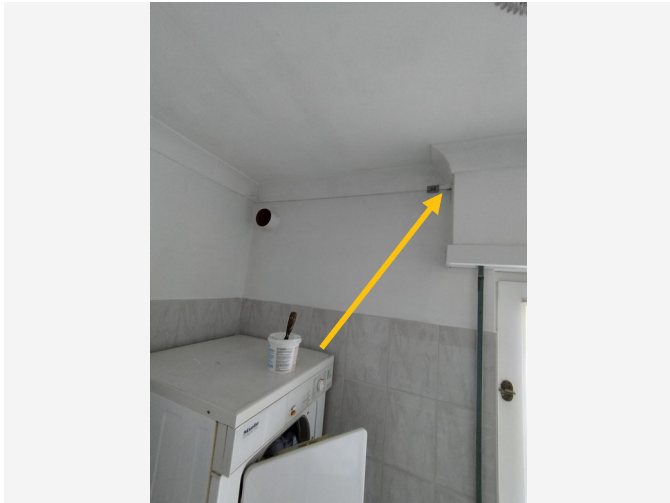
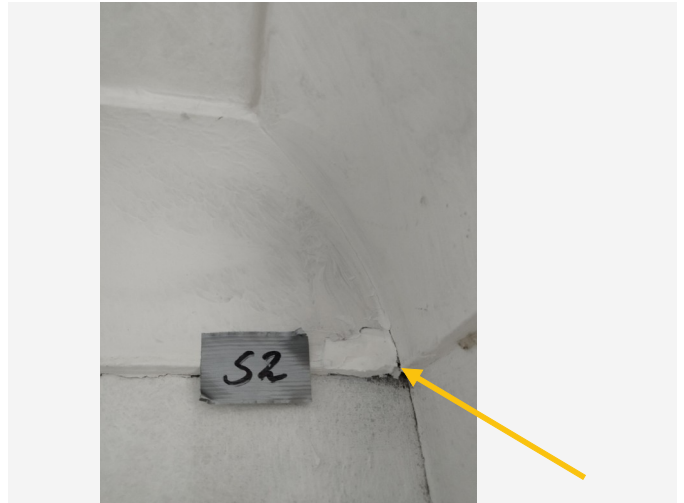
## Fiche 17: sierlijsten woonst

Geen asbest

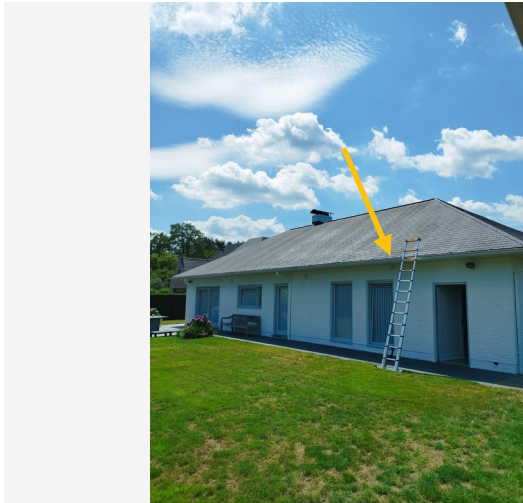
## Fiche 18: shingles zadeldak woonst

Geen asbest

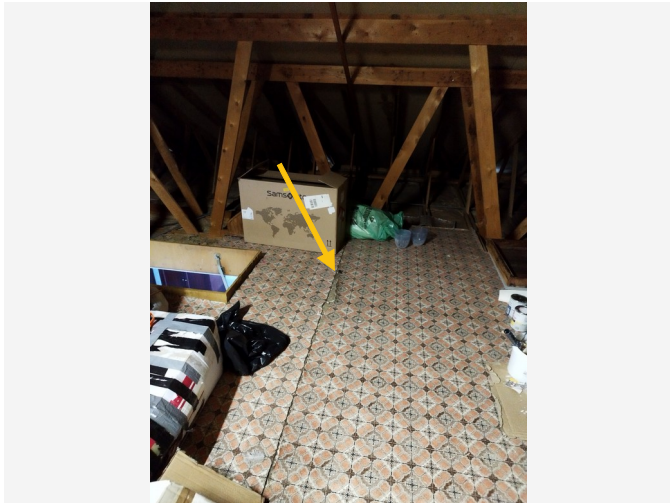
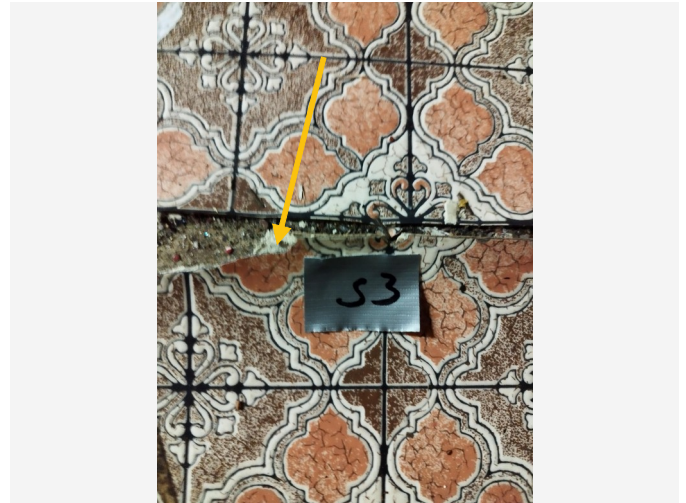
## Fiche 19: vinyl vloer staalname

Geen asbest
