Steenweg op Mol 176/11, 2360 Oud-Turnhout

# OVAM

## Asbestveilig (maar niet asbestvrij)

## Zone 1: appartement

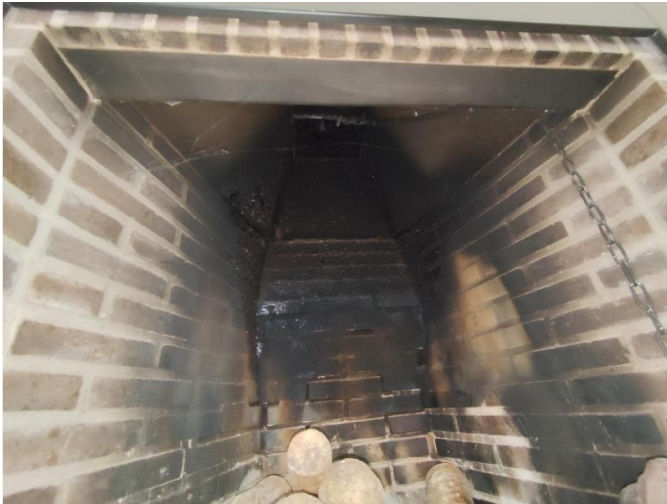
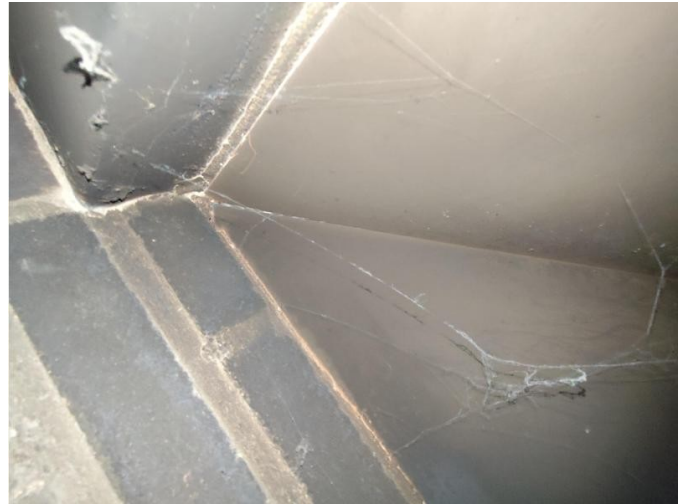
| Fiche 1: Schouwplaat cement (visueel)..... | 11 |

Het asbestmateriaal valt onder de mijlpaal van 2040.

| Eindbeoordeling materiaalrisico | Laag materiaalrisico en/of verlaagde kans op vezelvrijgave |

| Asbestsoort (vezeltype) | Crocidoliet aanwezig |
| Asbestconcentratie | Laag (< 50%) |
| Toestand van het materiaal | Onbeschadigd, niet verweerd |

| Beschrijving | Schouwplaat cement (visueel) |

- Zorg voor een veilig beheer. Vermijd het beschadigen van het asbestmateriaal. Controleer de toestand jaarlijks op wijzigingen.
- Voer bijkomende staalname(s) uit.

- Eenvoudige handelingen: enkel door erkend asbestverwijderaar  
EH erkend saneerder asbesthoudend plaatmateriaal en asbestkarton. Het asbest moet gefixeerd zijn en de saneerder moet het eenvoudig kunnen demonteren, wegnemen en verpakken zonder de asbesthoudende materialen te breken of beschadigen Preventiemaatregelen bij verwijdering: Saneerder zal de verwijderingsmethode toelichten in zijn werkplan > de te verwijderen of te demonteren materialen worden voorafgaand gefixeerd met een daarvoor speciaal ontwikkelde vloeistof teneinde de hoeveelheid asbestvezels in de lucht zo laag mogelijk te houden > de techniek voor uitvoering wordt geëvalueerd door luchtmetingen uitgevoerd door een erkend laboratorium, om na te gaan of door de toepassing van deze techniek, het asbestgehalte in de lucht niet hoger is dan 0,01 vezel per cm<sup>3</sup> (indien deze concentratie wordt overschreden, dan zal de techniek HZ worden toegepast ) Zie ook link Zie <https://ovam.vlaanderen.be/wie-mag-wat-verwijderen> <https://ovam.vlaanderen.be/voorzorgsmaatregelen-bij-asbestverwijdering> <https://ovam.vlaanderen.be/asbestafval-afvoeren> Zie ook wetgevend kader (website van de OVAM en CODEX

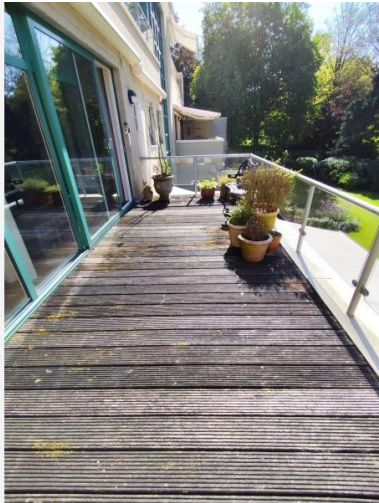
| Fiche 2: Roofing - plat dak terras..... | 15 |

**Reden:** Houten planken op terras

**Uitleg van de asbestdeskundige:** Er zijn houten planken bevestigd op het platte dak van het terras, daardoor kan er geen staal genomen worden van de roofing die er onder aanwezig is.

Bij eventuele werken kan deze staalname alsnog uitgevoerd worden.

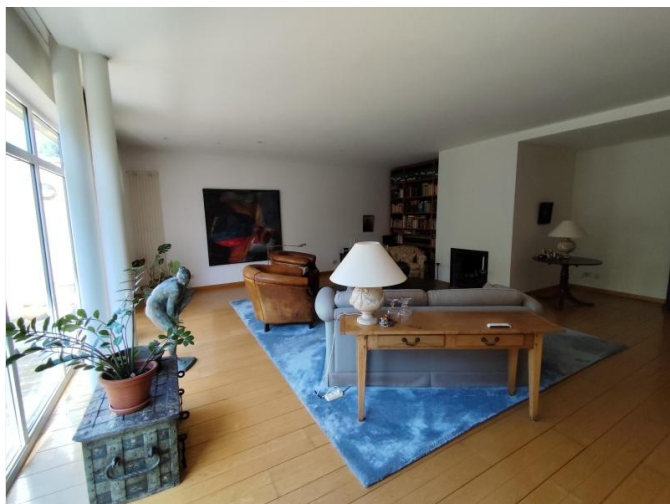
| Fiche 3: Valse plafonds..... | 17 |

Alle plafonds zijn afgewerkt met valse plafonds in plaatmateriaal, gyproc. Het is niet duidelijk of er pleisterwerk of ander verdacht asbestmateriaal aanwezig is achter deze valse plafonds, het is aangewezen om bijkomend onderzoek uit te voeren bij werken. Het plafond bestaat uit gipsplaten. Zonder destructieve handeling is het niet mogelijk om na te gaan of er asbesthoudende materialen aanwezig zijn achter de plafondafwerking. Als bij sloop of renovatie blijkt dat er boven dit plafond nog pleisterwerk aanwezig is, moet dit bemonsterd worden.

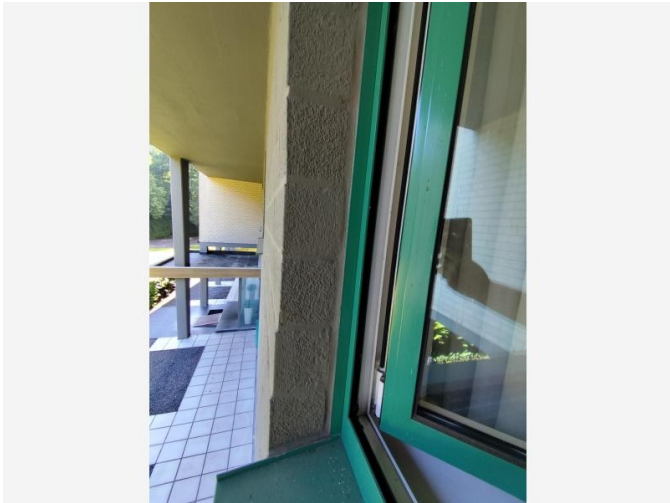
| Fiche 4: Kit: niet verdacht (visueel vastgesteld)..... | 18 |

De gebruikte siliconen kit is niet asbestverdacht.

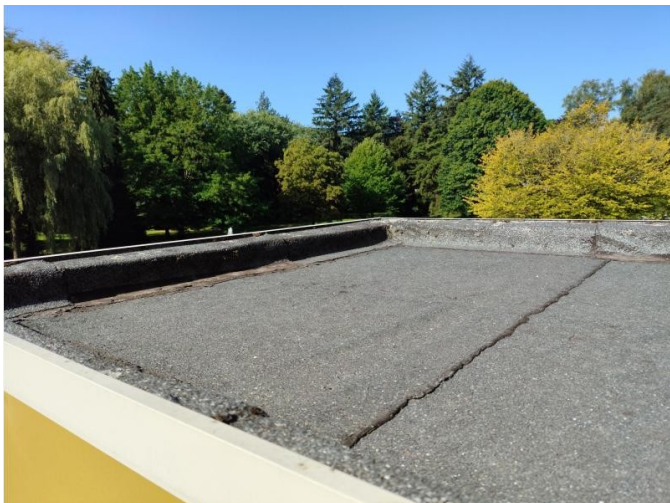
## Fiche 5: Roofing plat dak behoort tot de gemeenschappelijke delen (berging)

Volgens het inspectieprotocol is een monsternamen van roofing verplicht om dit te identificeren als niet-asbesthoudend.

Roofing van een gemeenschappelijke berging behoort tot de gemeenschappelijke delen.

De dakbedekking (roofing) zal gecontroleerd en beschreven worden in het asbestattest van de GD.

Bij werken of schade dit melden bij de gebouwbeheerder

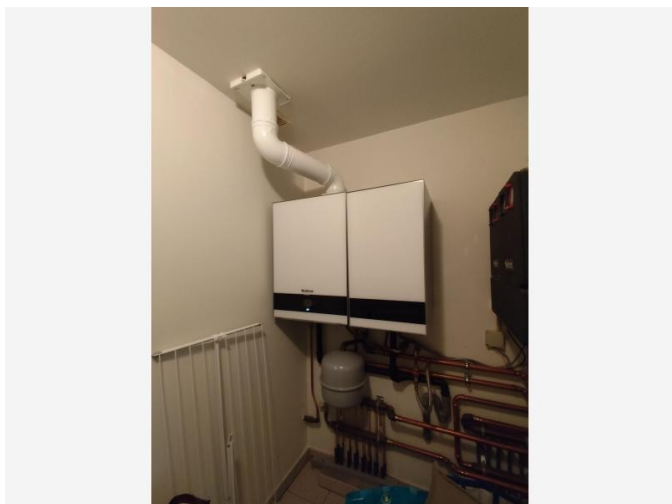
| Fiche 6: CV Ketel/boiler..... | 20 |

De CV ketel werd gecontroleerd en is niet asbest verdacht, geen risico bouwjaar.

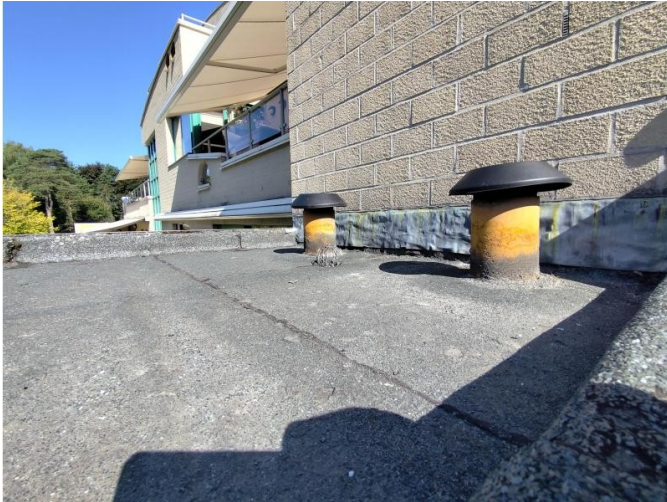
## Fiche 7: Schouwbuizen - gemeenschappelijk plat dak (berging)

Op het platte dak van de berging bevonden zich twee schouwbuizen.

Deze berging is gemeenschappelijk, aangezien het grens aan het appartement van de burens en zij hier ook hun berging hebben.

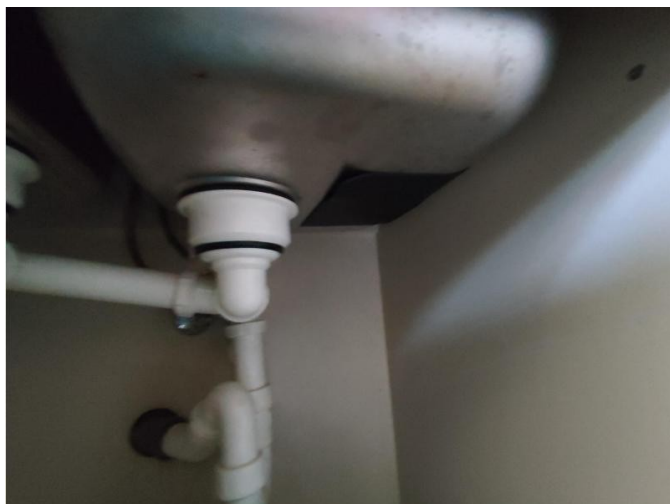
| Fiche 8: Ontdreuningsplaat spoelbak: niet verdacht..... | 22 |

De ontdreuningsplaat spoelbak keuken werd gecontroleerd en is niet verdacht.

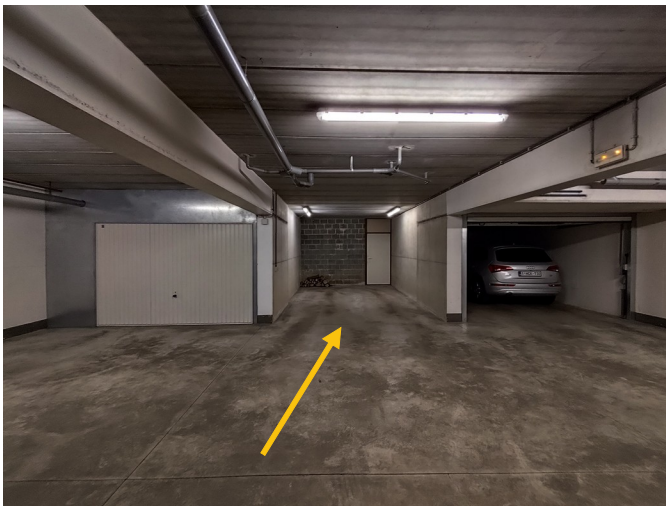
## Fiche 9: Autostaanplaats + berging

De autostaanplaats en berging werden gecontroleerd, er werden geen verdachte materialen opgemerkt.

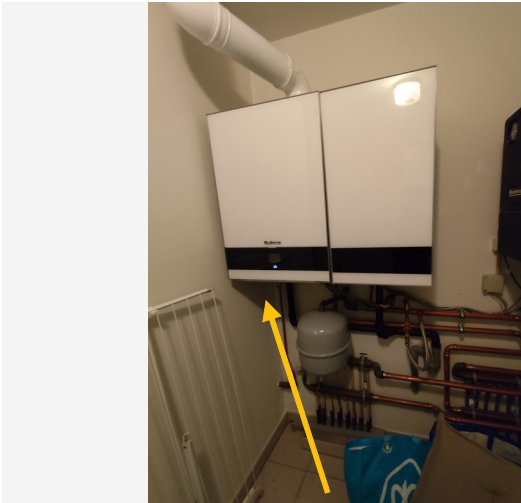
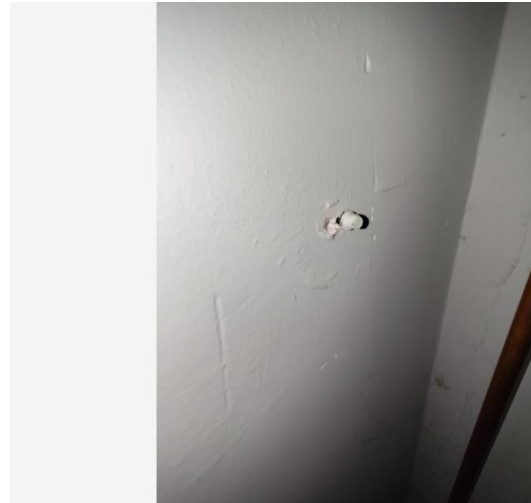
## Fiche 10: Muurpleister

Geen asbest

| # | Type | Referentie | Resultaat |
|---|---|---|---|
| 10.1 | Mengmonster | 1 | Geen asbest |
