# Asbestinventarisatetest

Gierlebaan 69, 2275 Lille

Attestnummer : 20250705-000025.000

Uitgegeven op : 05.07.2025

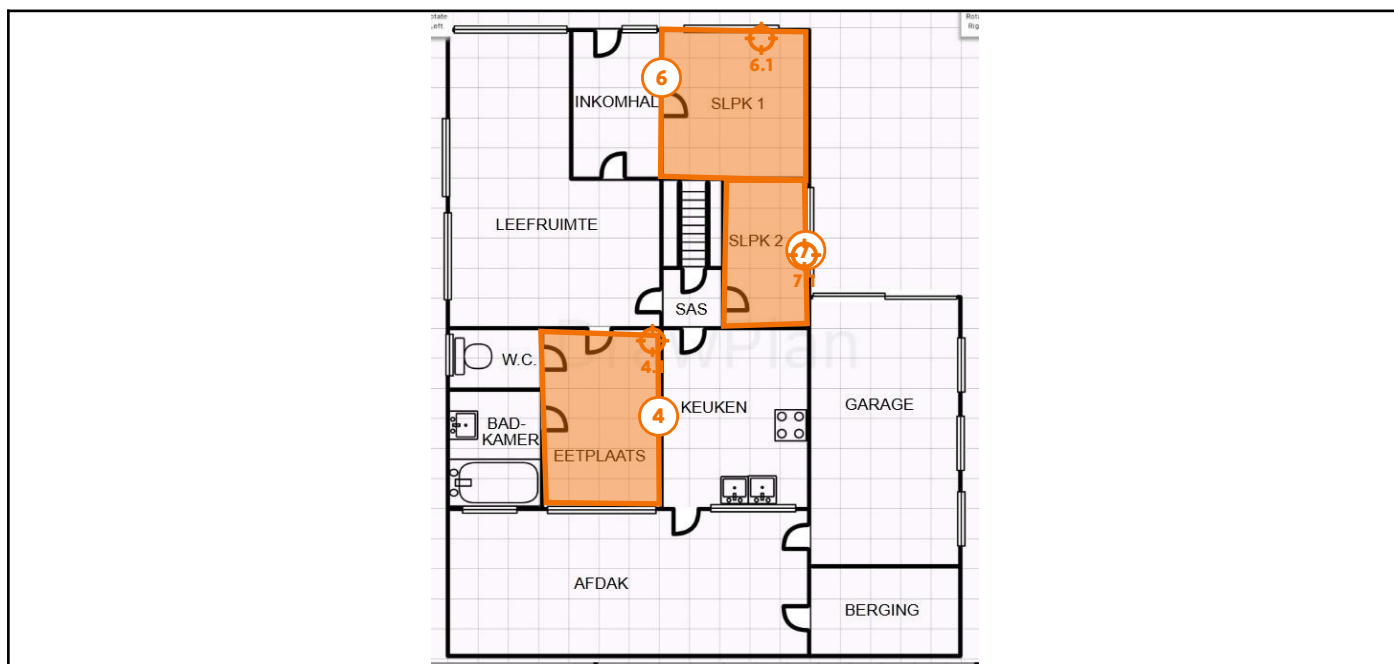
## Plan 1.9: vloerplan glv

| Beschrijving | Type | Actie |
|---|---|---|
| 4. vinyl vloer eetplaats | Asbestmateriaal | <a href="#">Verwijderen</a> |
| 6. vinyl vloer slaapkamer één | Asbestmateriaal | <a href="#">Verwijderen</a> |
| 7. vinyl vloer slaapkamer twee | Asbestmateriaal | <a href="#">Verwijderen</a> |

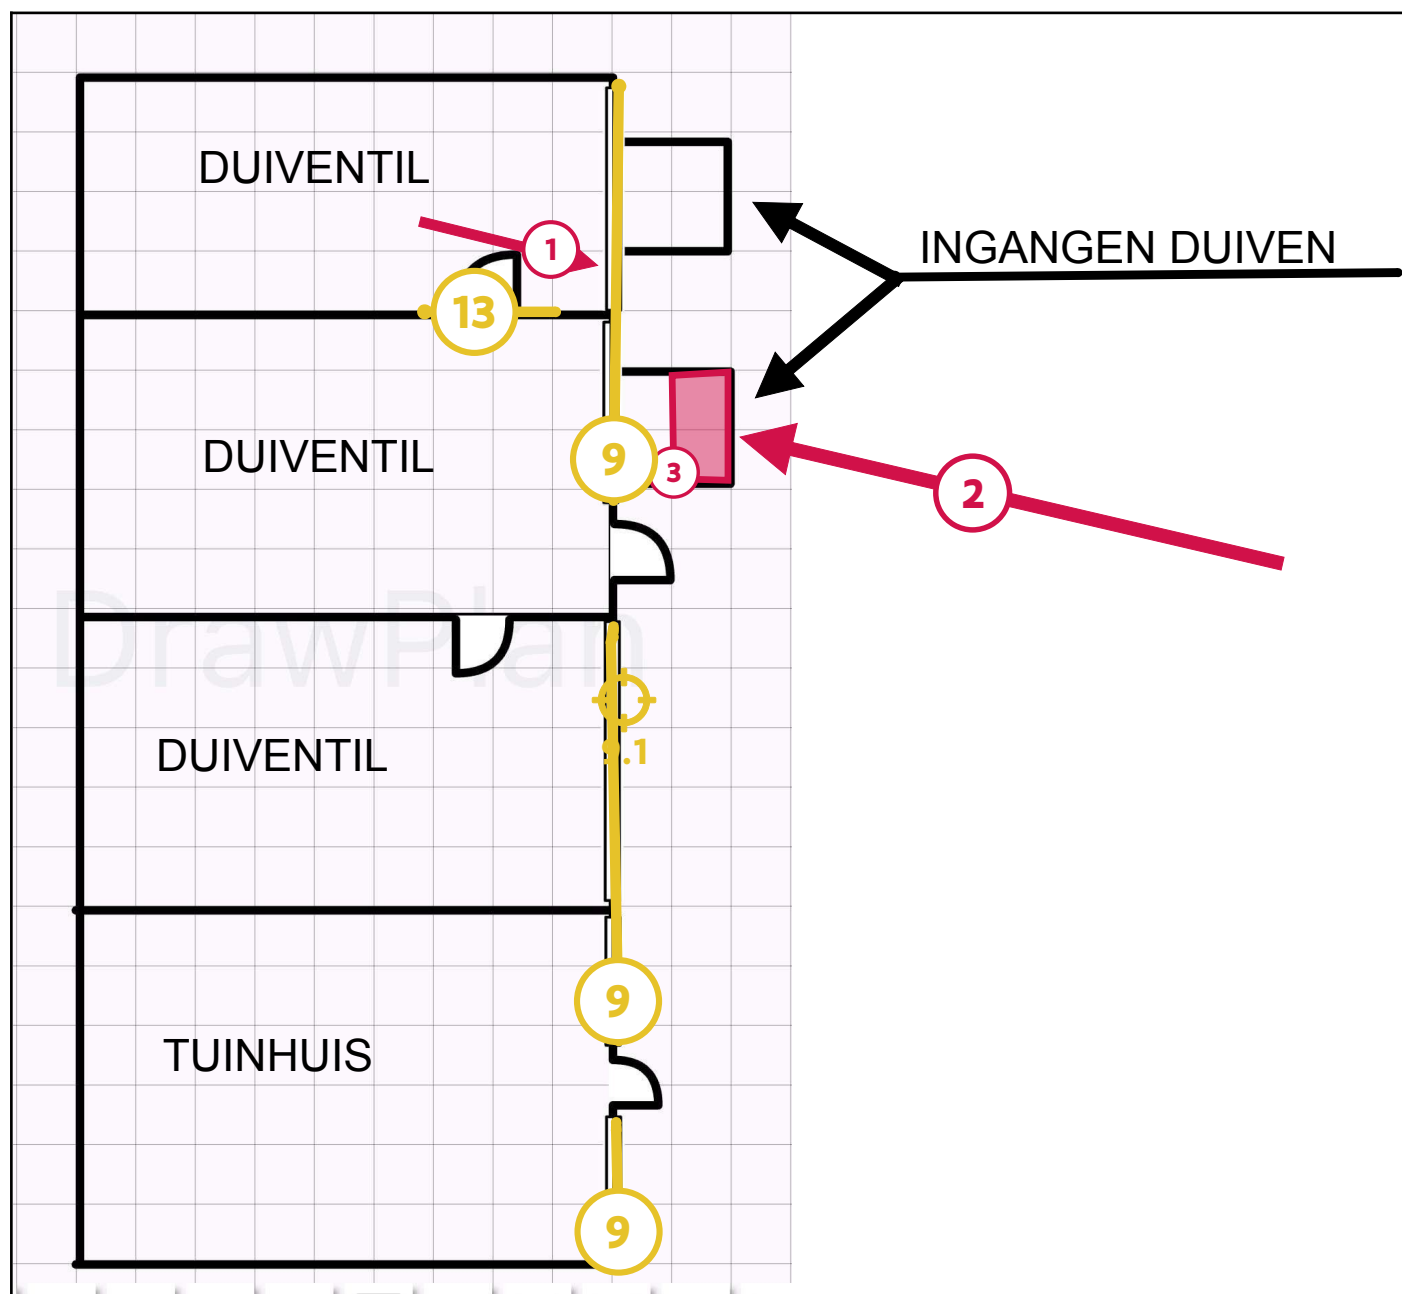
## Plan 2.1: TUINHUIS/DUIVENTIL

| Beschrijving | Type | Actie |
|---|---|---|
| 1. plaat menuiserie duiventil/tuinhuis (binnen) | Asbestmateriaal | Dringend verwijderen |
| 2. platen menuiserie duiventil/tuinhuis (buiten) | Asbestmateriaal | Dringend verwijderen |
| 3. platen asbestcement duiventil/tuinhuis | Asbestmateriaal | Dringend verwijderen |
| 9. kit/mastiek raamwerk tuinhuis/duiventil | Asbestmateriaal | Zorgvuldig beheren |

| 13. plaat tussenwand duiventil (menuiserie) | Asbestmateriaal | Zorgvuldig beheren |

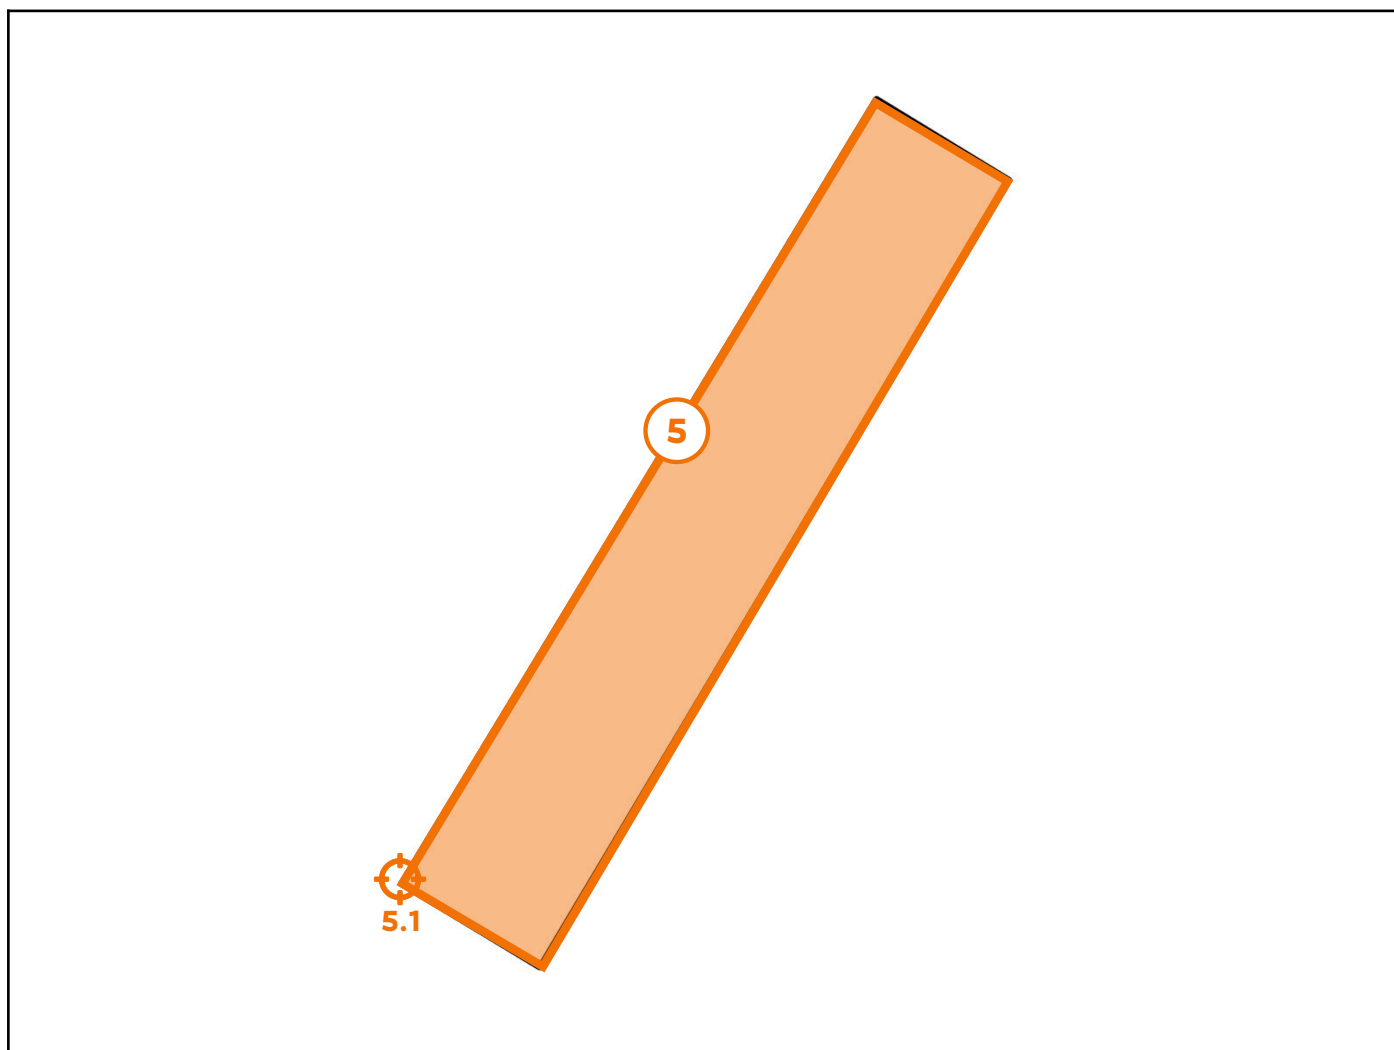
## Plan 2.2: schuin dak tuinhuis/duiventil

| Beschrijving | Type | Actie |
|---|---|---|
| 5. golfplaten tuinhuis/duiventil | Asbestmateriaal | <a href="#">Verwijderen</a> |

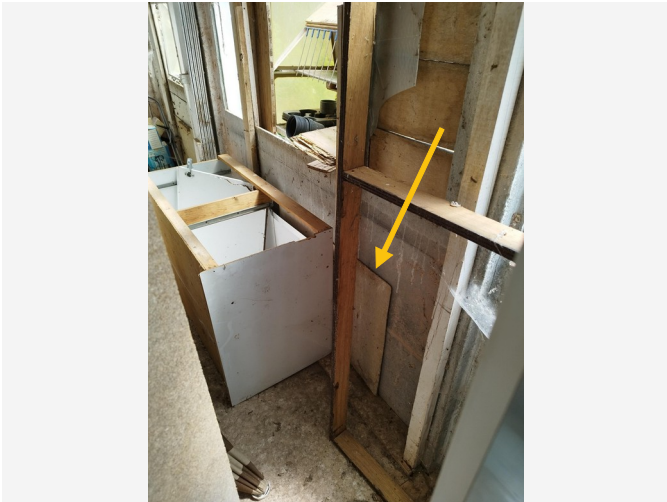
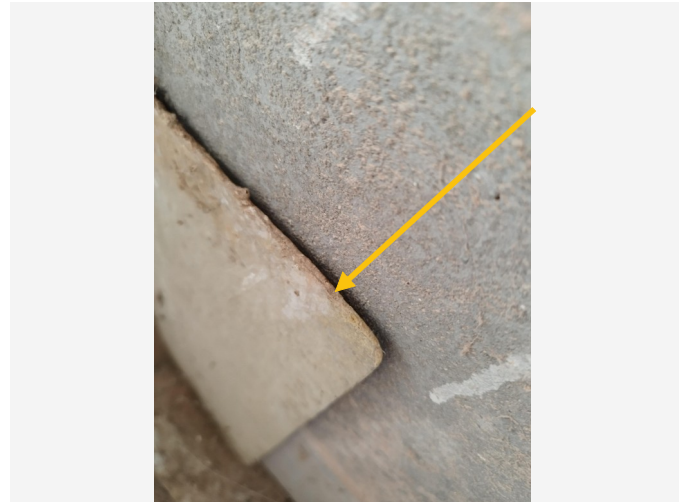
# Fiche 1: plaat menuiserie duiventil/tuinhuis (binnen)

Asbestmateriaal - afvalstof

Het asbestmateriaal valt onder de mijlpaal van 2040.

**Dringend verwijderen**

- Verwijder het asbestafval.
- Voer bijkomende staalname(s) uit.

- Eenvoudige handelingen: mag via doe-het-zelf of door werknemer(s) met opleidingsattest eenvoudige handelingen  
Bij de gemeente of het plaatselijk containerpark kan je afsluitzakken opvragen om het afval dubbel te verpakken en het af te voeren als hechtgebonden materiaal naar het containerpark. Bescherm jezelf voldoende met de nodige PBM's  
Standaard dragen van de nodige wegwerp beschermingsmiddelen FFP 3 masker , handschoenen en tyvec CAT III type 5-6, afwasbaar schoeisel

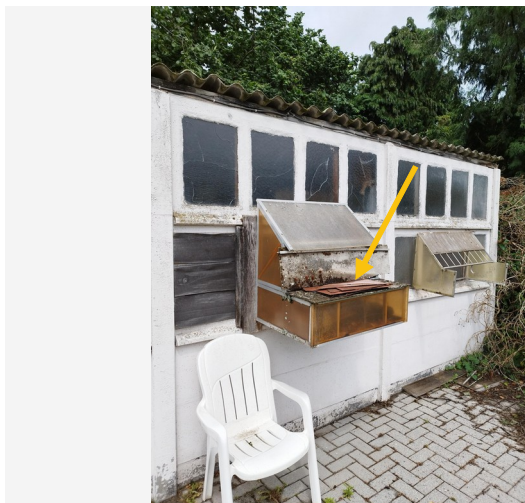
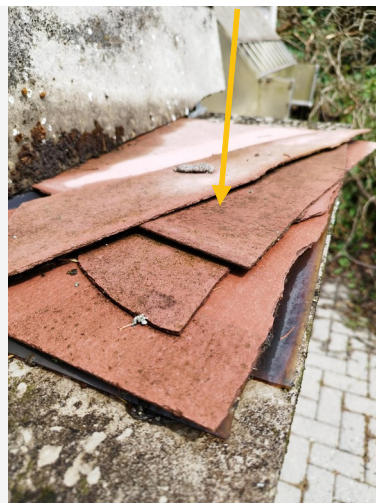
## Fiche 2: platen menuiserie duiventil/tuinhuis (buiten)

Asbestmateriaal - afvalstof

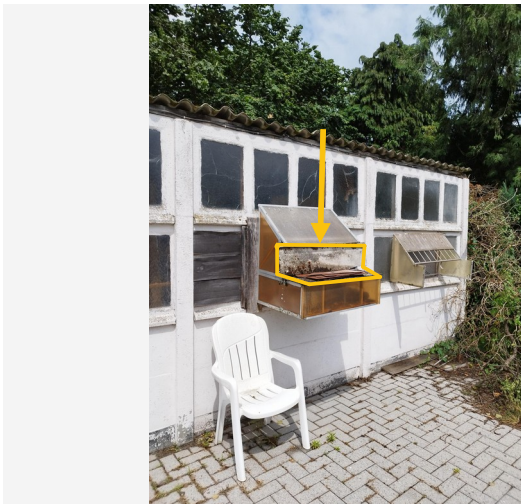
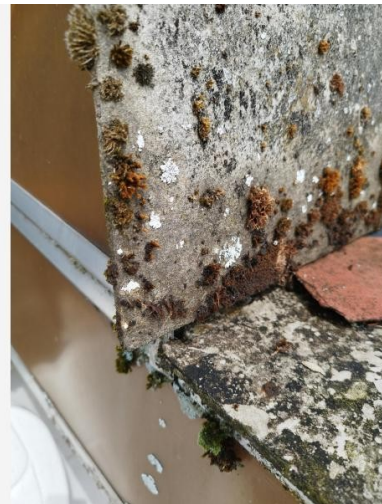
| Opmerking | De platen zijn visueel en uit expertise herkend als asbestcementen platen. De platen zijn gebruikt aan de toegang van de duiven aan de duiventil |

- u zich vooraf goed informeert op [www.asbestinfo.be](http://www.asbestinfo.be)
- u zich beschermt met een FFP3 mondmasker, wegwerphandschoenen, wegwerpoveral Cat III type 5-6, afspoelbaar schoeisel
- er geen minderjarigen of derden aanwezig zijn
- u beschikt over PE-folie en zakken om loskomende deeltjes en het afval op te vangen en te verpakken
- u beschikt over een vernevelaar (water) of fixeermiddel om het asbestmateriaal te bevochtigen tijdens de volledige duur van de werken
- u weet hoe u asbestmateriaal veilig kan demonteren zonder stof of breuken
- u beschikt over natte doeken om eventuele resten en stof weg te nemen

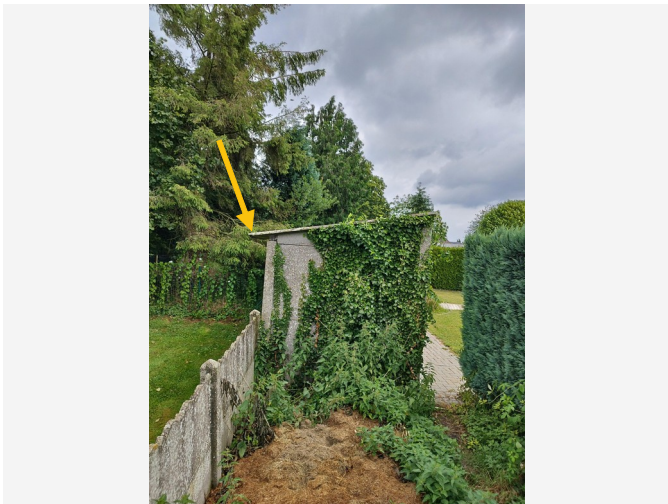
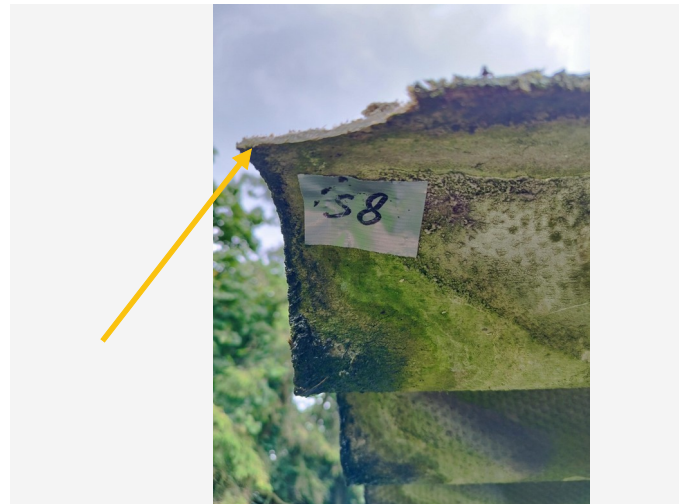
| Opmerking | <p>Er werd een staal genomen aan een uitstekend stuk waardoor de waterdichtheid van de dakbedekking niet in het gedrang komt.</p> <p>De vermelde oppervlaktes, diktes en volumes betreffen een bereedeneerde schatting. Er worden geen rechten verleend aan deze oppervlaktes/diktes/volumes.</p> |

Indien mogelijk de ondervloer afdekken , golfplaten voorzichtig verwijderen, extra fixeren, niet breken , niet gooien, onmiddellijk dubbel verpakken , luchtdicht afsluiten of voorzichtig in container met asbest bag plaatsen. Voldoende benevelen/bevochtigen tijdens de duur van de werken. Indien golfplaten in slechte staat zijn en kans bestaat op breken : Eenvoudige handeling opgeleid personeel , alle werknemer(s) moeten wel beschikken over een opleidingsattest eenvoudige handelingen 8u

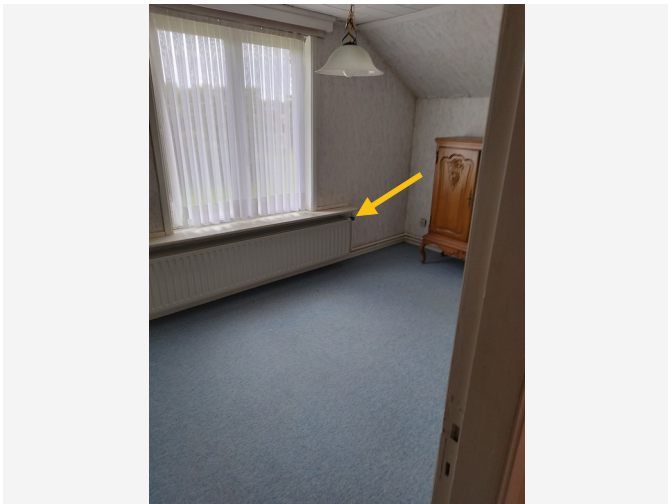
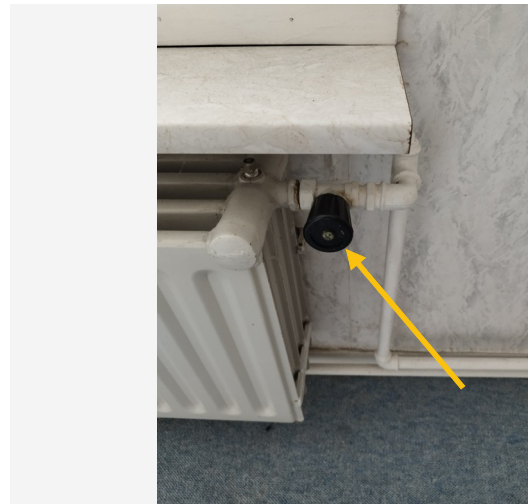
| Opmerking | <p>Het is moeilijk te bepalen of de bakeliettoepassingen in de woning ook effectief asbesthoudend zijn (het kan ook gaan om de asbestvrije variant).</p> <p>-Er werd geen monster genomen o.w.v. beschadiging aan een verwarmings gerelateerde toepassing, extra controle bij verwijdering van het verdacht materiaal. Vermoedelijk zullen de toepassingen verwijderd worden bij aanpassing van het verwarmingsinstallatie.</p> |

Voor elektrische infrastructuur en uitrusting dient u vooraleer men deze toepassing gaat bevochtigen de elektriciteit af te sluiten (zoniet elektrocutie-/brandgevaar).

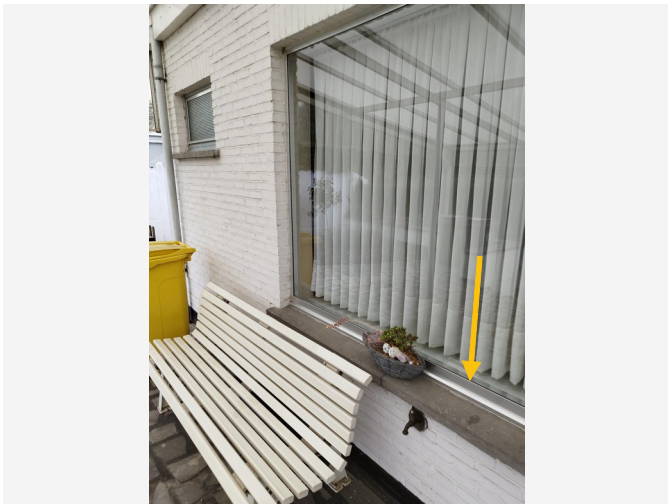
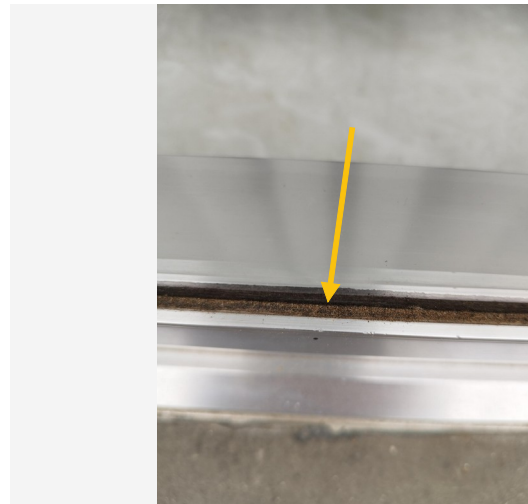
| Opmerking | De stopverf werd niet bemonsterd omwille van esthetische redenen (kans op glasbreuk). Mogelijks asbestverdachte stopverf (hard). Extra controle aangewezen bij renovatiewerken. De toepassing blijft asbestverdacht. Het gewicht is een beredeneerde schatting. De verdachte kit/mastiek is enkel achteraan het gelijkvloers vastgesteld aan de aluminium raamkaders. Er worden geen rechten verleend aan deze gewichten. |

- u beschikt over een vernevelaar (water) of fixeermiddel om het abestmateriaal te bevochtigen tijdens de volledige duur van de werken
  - u weet hoe u asbestmateriaal veilig kan demonteren zonder stof of breuken
