# Asbestinventarisatetest

Herentalstraat 47, 2300 Turnhout

Attestnummer : 20240630-000062.000

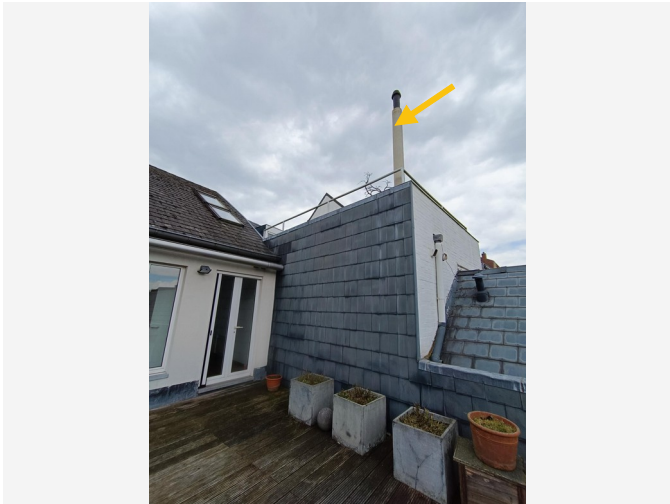
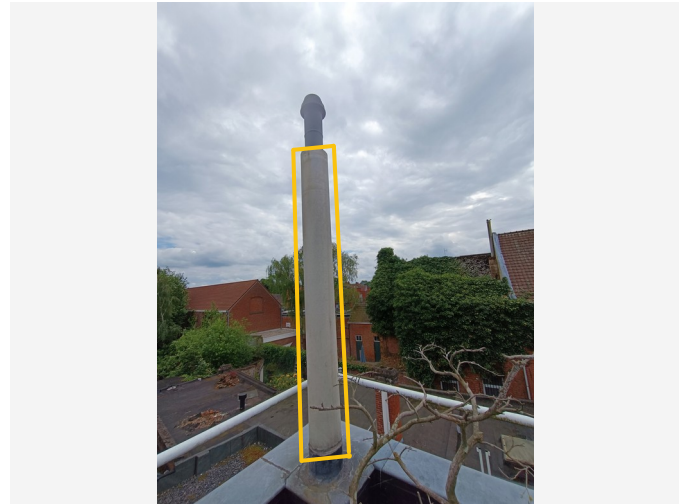
| Eindbeoordeling materiaalisico | Laag materiaalisico en/of verlaagde kans op vezelvrijgave |

| Asbestsoort (vezeltype) | Crocidoliet aanwezig |
| Toestand van het materiaal | Licht beschadigd, licht verweerd. Intact materiaal type Pical – asbestboard of categorie III 'gebondenheid' |

| Beschrijving | Asbestcementen schoorsteen |

Verwijderen

- Zorg voor een veilig beheer. Vermijd het beschadigen van het asbestmateriaal. Controleer de toestand jaarlijks op wijzigingen.

- Eenvoudige handelingen: mag via doe-het-zelf of door werknemer(s) met opleidingsattest eenvoudige handelingen  
De buis kan voorzichtig losgebeiteld worden , extra bevochtigen om stof te voorkomen + dragen van de nodige beschermingsmiddelen (mondmasker ffp3, handschoenen,tyvec ) Bij de gemeente/containerpark afsluitzakken halen om dubbel in te pakken en af te voeren naar het containerpark als hechtgebonden asbestafval.

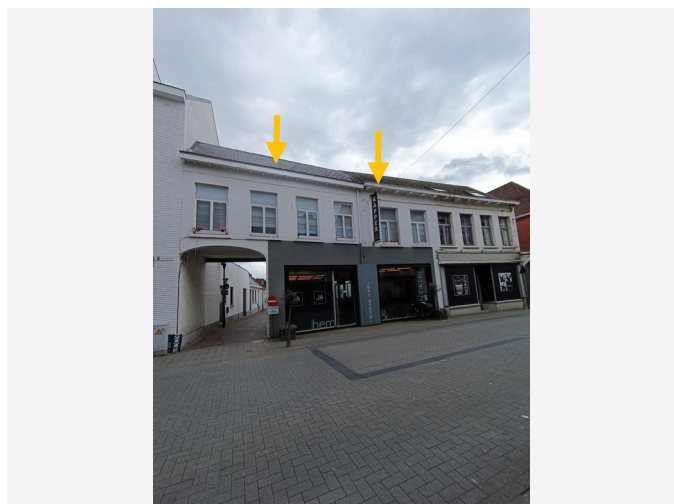
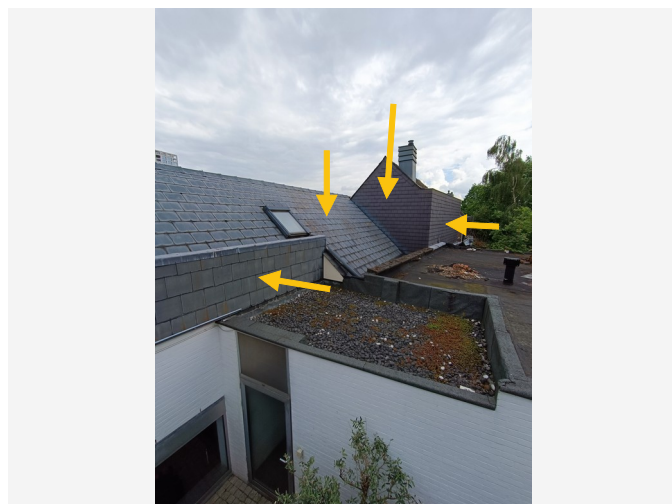
| Eindbeoordeling materiaalrisico | Verhoogd materiaalrisico en/of verhoogde kans op vezelvrijgave |

| Asbestsoort (vezeltype) | Crocidoliet aanwezig |
| Toestand van het materiaal | Matig beschadigd, matig verweerd |

| Beschrijving | Dakleien en gevelleien |

Verwijderen

- Zorg voor een veilig beheer. Vermijd het beschadigen van het asbestmateriaal. Controleer de toestand jaarlijks op wijzigingen.

- Eenvoudige handelingen: mag via doe-het-zelf of door werknemer(s) met opleidingsattest eenvoudige handelingen  
Dragen van de nodige beschermingsmiddelen (mondmasker ffp3, handschoenen, tyvec). Indien mogelijk de ondervloer afdekken, leien voorzichtig verwijderen, extra fixeren, niet breken, niet gooien, onmiddellijk verpakken of voorzichtig in container met asbest bag plaatsen.

Indien leien in slechte staat zijn en kans bestaat op breken: Eenvoudige handeling opgeleid personeel, alle werknemer(s) moeten wel beschikken over een opleidingsattest eenvoudige handelingen 8u

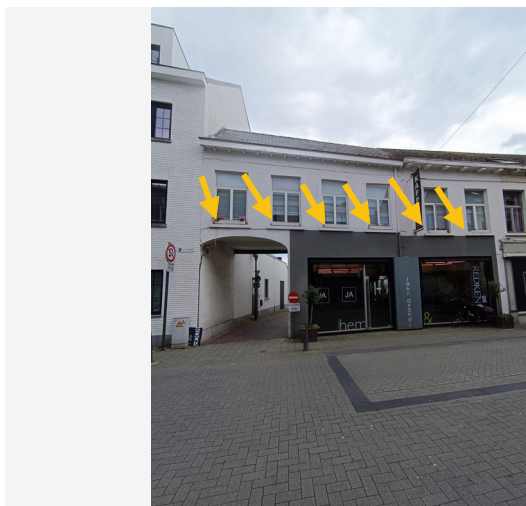
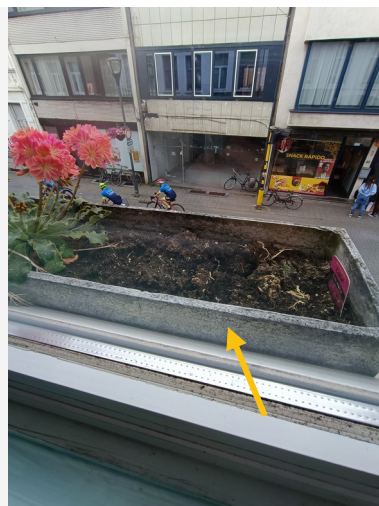
| Eindbeoordeling materiaalrisico | Verhoogd materiaalrisico en/of verhoogde kans op vezelvrijgave |

| Toestand van het materiaal | Matig beschadigd, matig verweerd |

| Beschrijving | 6x bloembak asbestcement |
| Opmerking | <p>Het betreft visueel en auditief zes keer bloembak in vezelcement. (nog in gebruik)</p> <p>Te verwijderen : Ondanks de relatief goede staat, wordt aangeraden deze bloembak te verwijderen omdat dit op een relatief eenvoudige manier mogelijk is</p> |

- Verwijder deze asbesttoepassing zo snel mogelijk. Volg de toestand goed op.

- Eenvoudige handelingen: mag via doe-het-zelf of door werknemer(s) met opleidingsattest eenvoudige handelingen  
Bij de gemeente of het plaatselijk containerpark kan je afsluitzakken opvragen om het afval dubbel te verpakken en het af te voeren als hechtgebonden materiaal naar het containerpark. Bescherm jezelf voldoende met de nodige PBM's (mondmasker FFP3, handschoenen, Tyvec, ...).

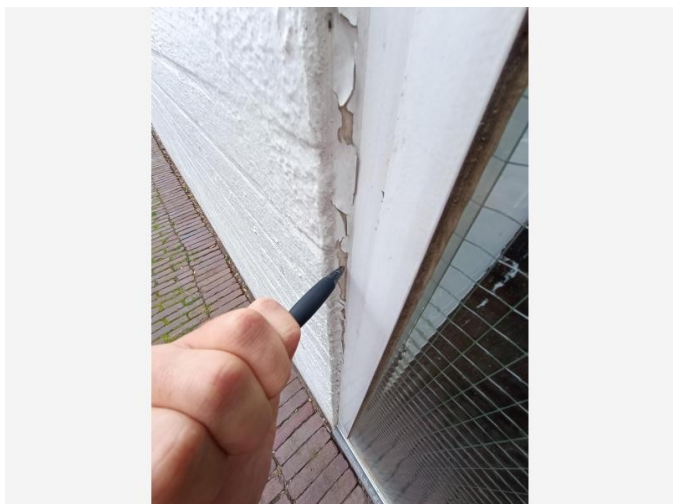
De mastiek werd gecontroleerd en werd als niet-asbestverdacht bevonden (zacht en elastisch).

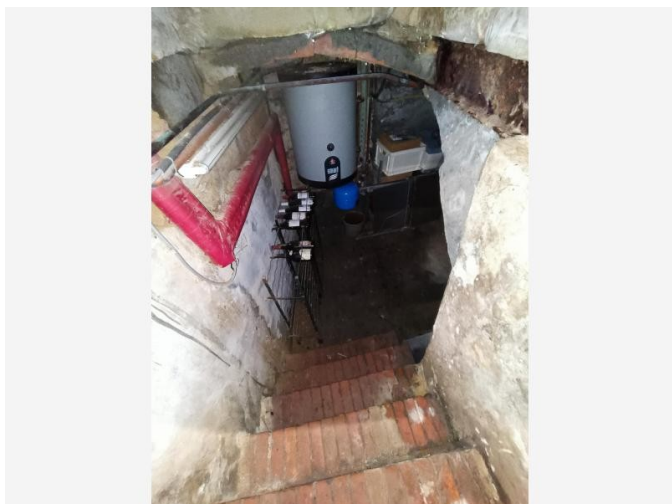
De twee kelders werden gecontroleerd. Er werden geen asbest-verdachte toepassingen aangetroffen.

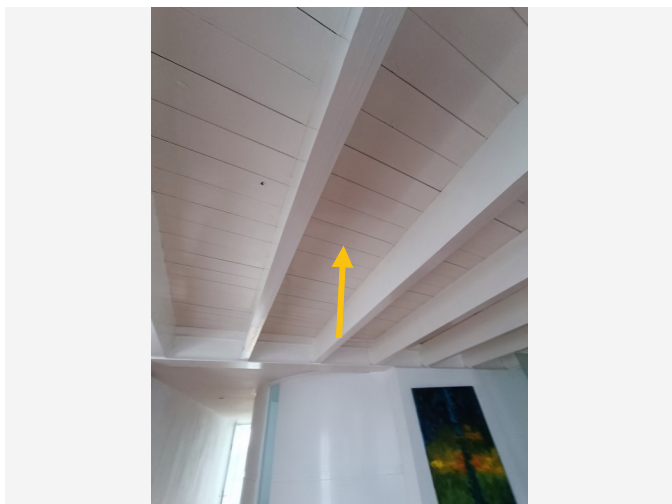
Alle plafonds zijn afgewerkt met valse plafonds in hout of ander plaatmateriaal (gyproc en systeemplafonds). Het is niet duidelijk of er pleisterwerk aanwezig is achter deze valse plafonds, het is aangewezen om bijkomend onderzoek uit te voeren bij werken.

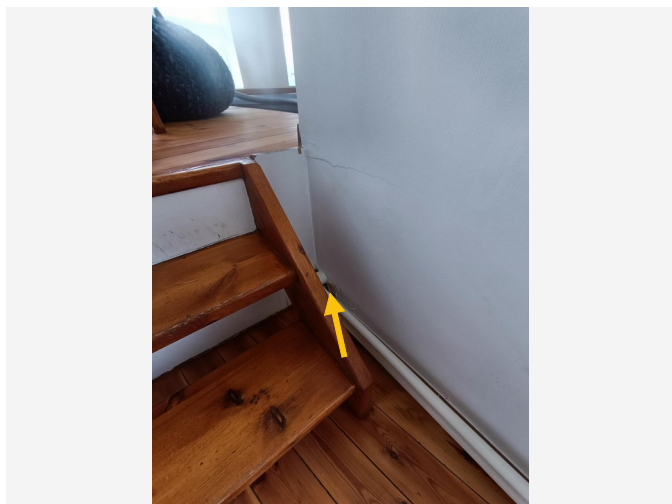
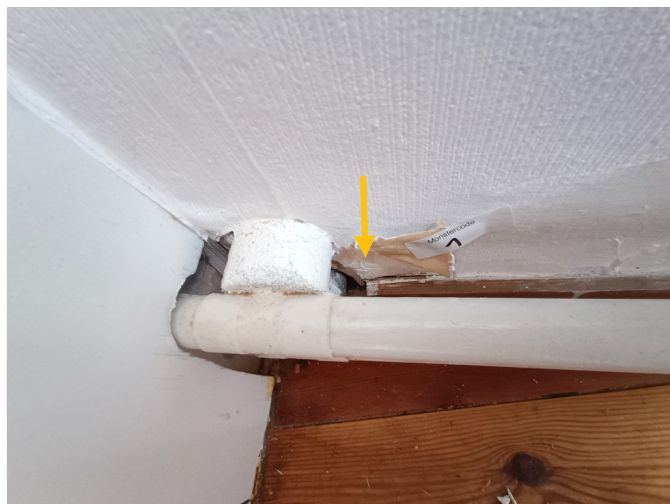
## Fiche 7: Pleisterwerk muren

Geen asbest

| Opmerking | <p>Volgens het inspectieprotocol is een monstername van het pleisterwerk verplicht om dit te identificeren als niet-asbesthoudend.</p> <p>Locatie staalnames: individuele ruimte: woonkamer en dresing/ natte ruimte: N.v.t. / stookplaats: N.v.t. / traphal: N.v.t.</p> <p>De vermelde oppervlaktes en volumes betreffen een beredeneerde schatting. Er worden geen rechten verleend aan deze oppervlaktes/volumes. De dikte is een schatting die voorkomt uit de monsterplaatsen en is daarom niet altijd representatief. Er bevinden zich enkele valse wanden. Het is niet duidelijk of er pleisterwerk aanwezig is achter deze valse wanden, het is aangewezen om bijkomend onderzoek uit te voeren bij werken.</p> |

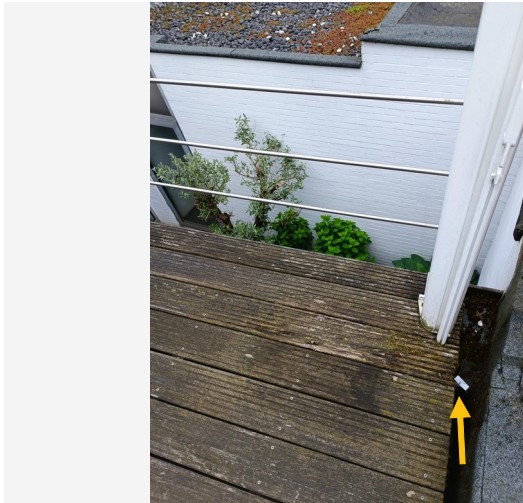
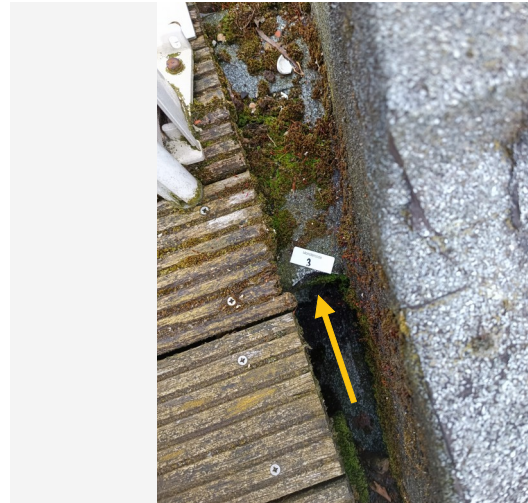
## Fiche 8: Roofing plat dak (onder terrasplanken)

Geen asbest

| Opmerking | Er werd een staal genomen aan een overlappend stuk roofing waardoor de waterdichtheid van de dakbedekking niet in het gedrang komt. Het is niet duidelijk of er asbestverdachte onderlagen aanwezig zijn. Extra controle/staalname aangewezen bij renovatiewerken. De vermelde oppervlaktes, diktes en volumes betreffen een beredeneerde schatting. Er worden geen rechten verleend aan deze oppervlaktes/diktes/volumes. |

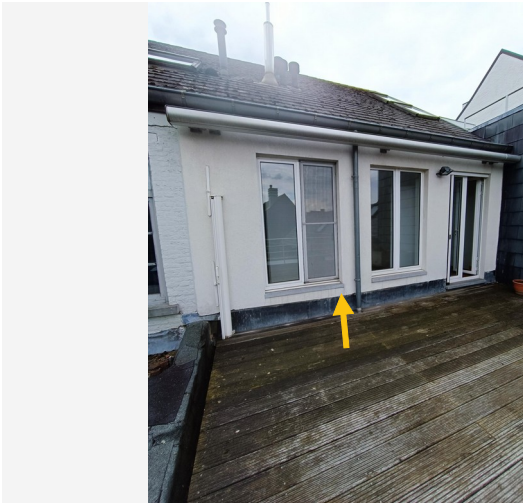
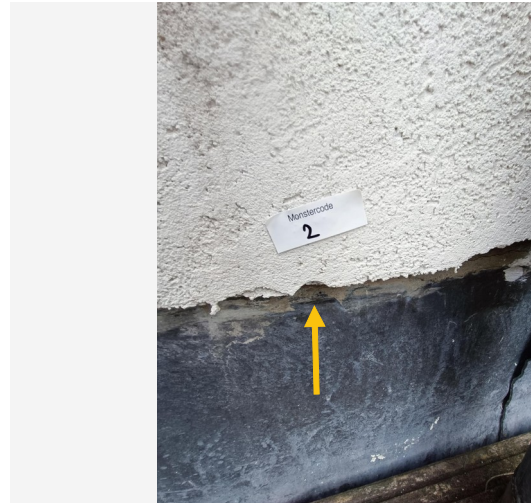
## Fiche 9: Crepi achtergevel

Geen asbest
