# Asbestinventarisatetest

Apostoliekenstraat 70, 2300 Turnhout

Attestnummer : 20250528-000265.000

Uitgegeven op : 28.05.2025

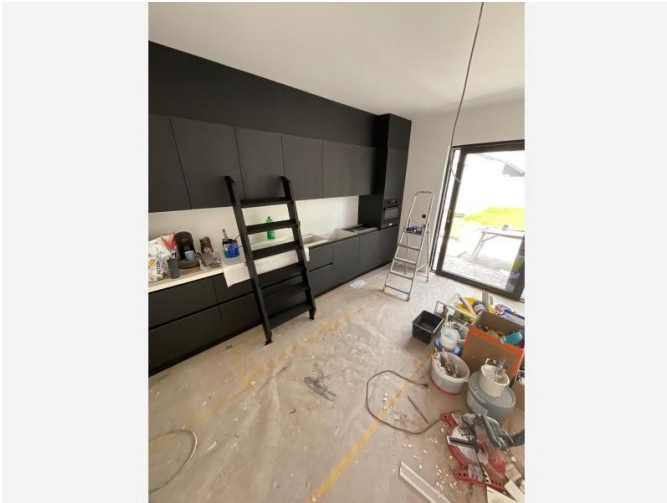
Situeringsfoto

Bouwjaar: 2024

*Constructies gebouwd vanaf 2001 moeten niet onderzocht worden*

| Opmerking | De achterbouw is volledig nieuw gezet. |

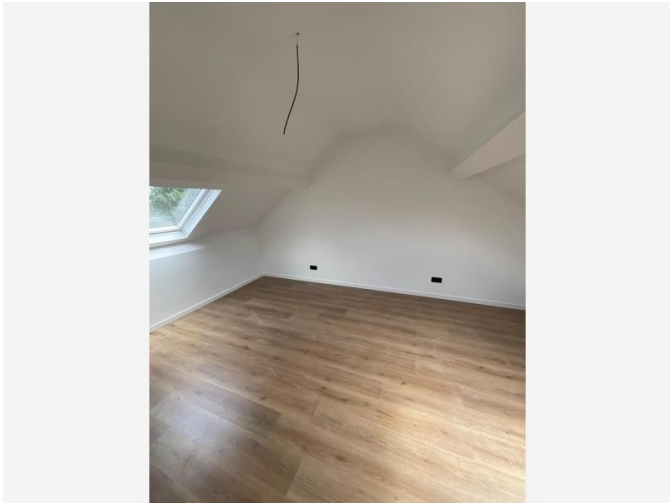
In het hele huis was een nieuwe vloer geplaatst, deze was niet-asbestverdacht. Echter heb ik niet kunnen zien of er nog een oudere vloer onder zat.

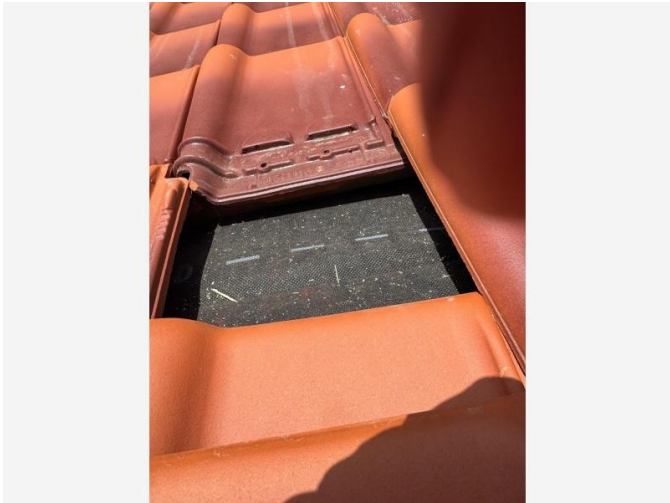
Het onderdak was een doek die niet-asbestverdacht is.

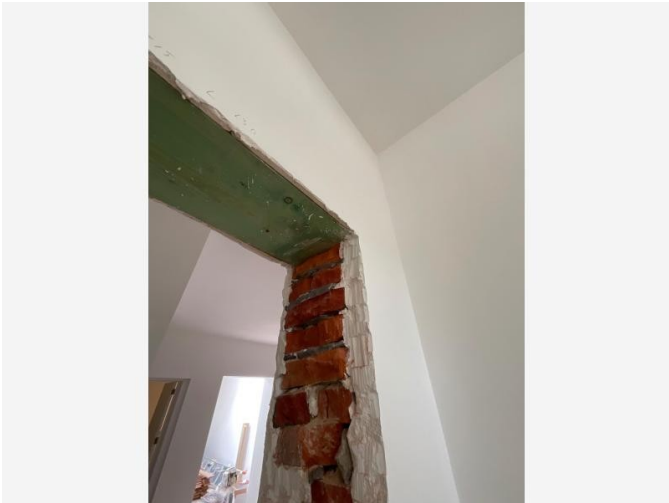
Het hele huis is opnieuw bezet of men heeft gebruik gemaakt van nieuwe gyproc.

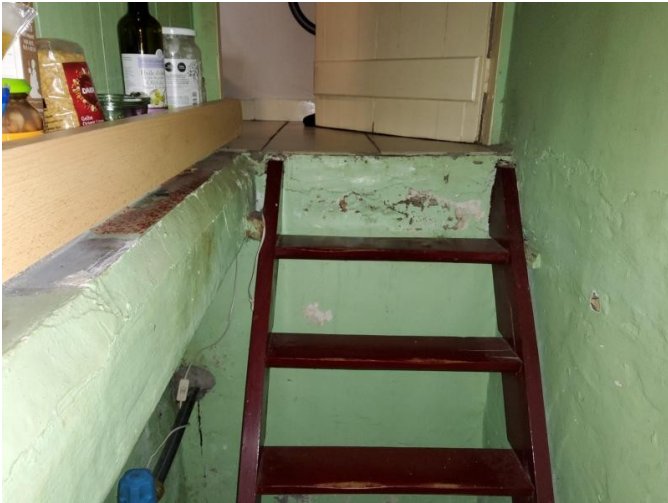
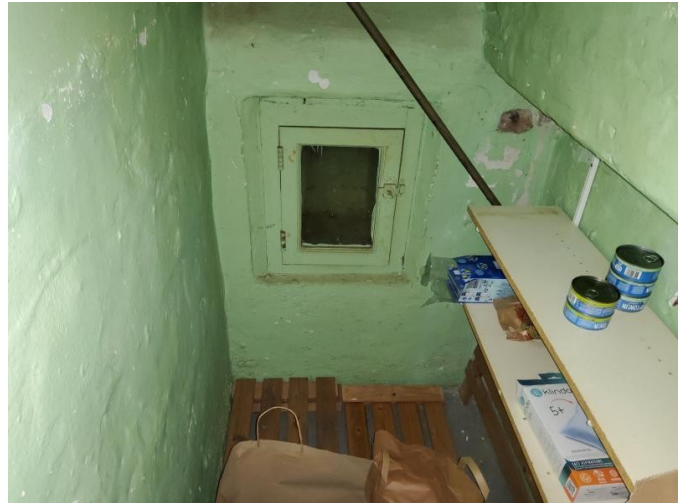
## Fiche 5: cementbezetting kelder

Geen asbest

| # | Type | Referentie | Resultaat |
|---|---|---|---|
| 5.1 | Puntmonster | mm01 | Geen asbest |
