# Asbestinventarisatetest

Papenbruggestraat 22, 2300 Turnhout

Attestnummer : 20250709-000020.000

**Asbestveilig** (maar niet asbestvrij)

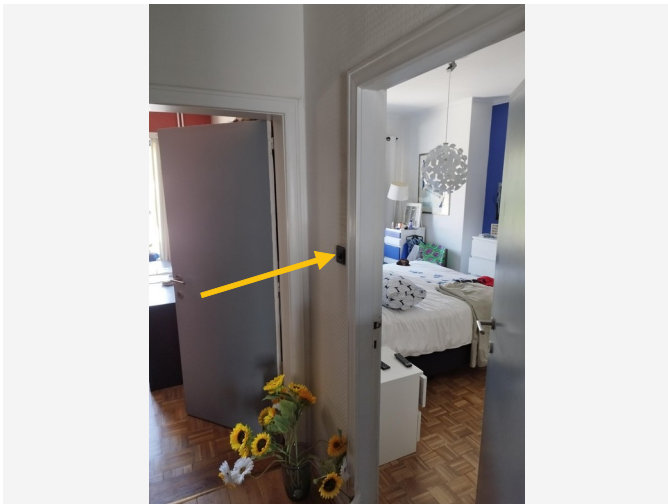
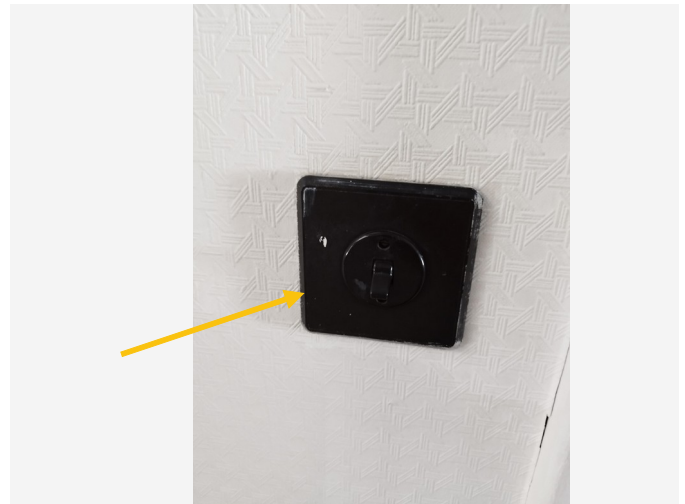
Het asbestmateriaal valt onder de mijlpaal van 2040.

| Eindbeoordeling materiaalisico | Laag materiaalisico en/of verlaagde kans op vezelvrijgave |

| Asbestsoort (vezeltype) | Crocidoliet aanwezig |

| Opmerking | <p>Het is moeilijk te bepalen of de bakeliettoepassingen in de woning ook effectief asbesthoudend zijn (het kan ook gaan om de asbestvrije variant).</p> <p>-Er werd geen monster genomen owv beschadiging aan een elektrisch gerelateerde toepassing, extra controle bij verwijdering van het verdacht materiaal. Vermoedelijk zullen de toepassingen verwijderd worden bij aanpassing van het elektriciteitsnetwerk.</p> |

- Zorg voor een veilig beheer. Vermijd het beschadigen van het asbestmateriaal. Controleer de toestand jaarlijks op wijzigingen.
- Voer bijkomende staalname(s) uit.

- Eenvoudige handelingen: mag via doe-het-zelf of door werknemer(s) met opleidingsattest eenvoudige handelingen  
Schakelaars, stopcontacten en andere gelijkaardige toepassingen kunnen eenvoudig losgeschroefd worden --> EH doe-het-zelf. Afgesloten of verzegelde kast --> EH opgeleid techniek personeel 8u basisopleiding asbest.

Losschroeven en dubbel verpakken in plastic , sluit luchtdicht af en breng dit als hechtgebonden afval naar een plaatselijk containerpark.

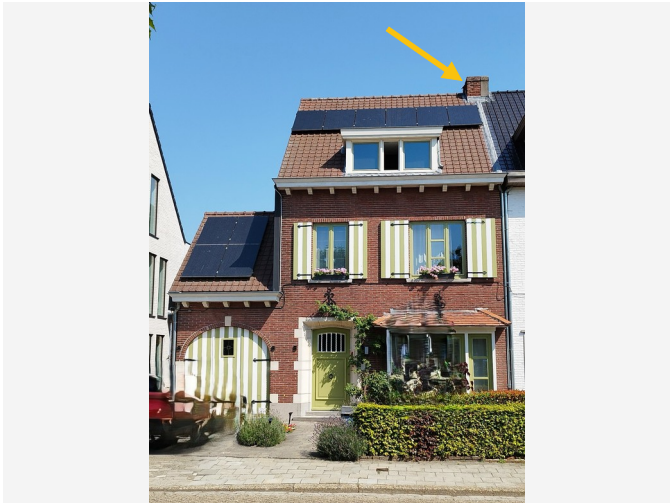
**Reden:** Het te onderzoeken materiaal situeert zich hoger dan 3,50 m te rekenen vanaf een veilige ondergrond

**Uitleg van de asbestdeskundige:** Bij werken (dak of reiniging schouw) kan een stelling geplaatst worden, het is niet duidelijk of er asbestverdachte materialen aanwezig zijn in de schouw.

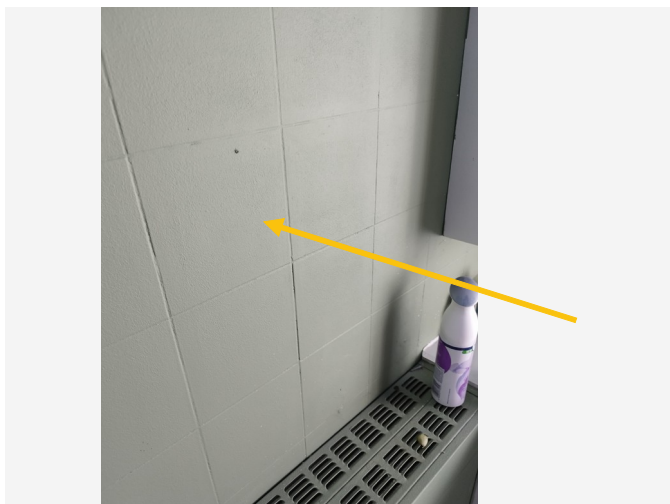
In het inspectieprotocol is een monsternamen van tegellijm verplicht om dit te identificeren als niet-asbesthoudend. Er waren geen facturen ter beschikking die bevestigen dat de tegels na 2001 waren geplaatst. Er waren geen bestaande beschadigingen aan de wandtegels om de lijm voldoende te kunnen inspecteren. Om dit af te toetsen is het aangewezen om bij eventuele renovatiewerken aan de tegels verder onderzoek/staalname te laten uitvoeren ter controle.

In uitzonderlijke gevallen kan de lijm waarmee deze zijn vastgehecht asbesthoudend zijn. Gezien het een niet destructief

onderzoek betreft, werd er geen staal genomen. Bij afbraak van deze tegels, is het aangewezen deze lijm laag te laten analyseren op de aanwezigheid van asbest.

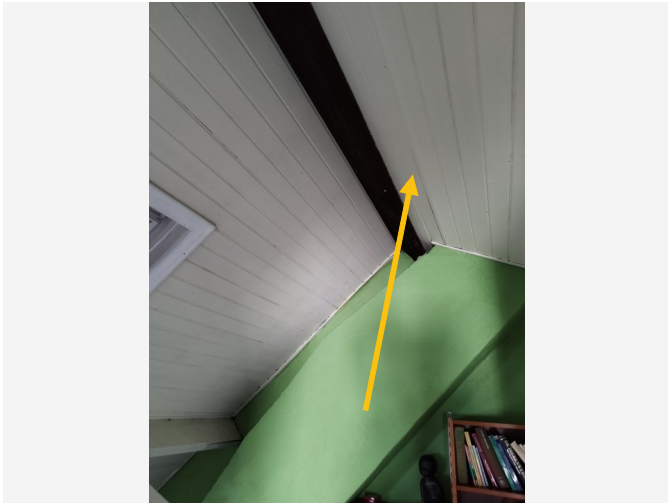
Alle plafonds op het tweede verdiep zijn afgewerkt met valse plafonds in plaatmateriaal. Het is niet duidelijk of er pleisterwerk of ander verdacht asbestmateriaal aanwezig is achter deze valse plafonds, het is aangewezen om bijkomend onderzoek uit te voeren bij werken.

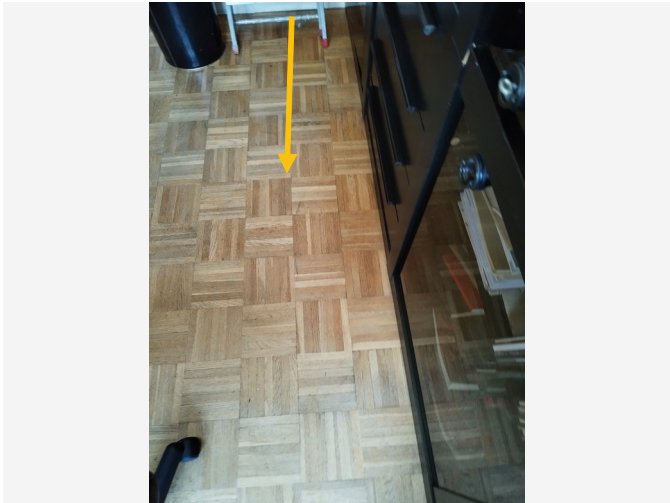
In het verleden werd asbesthoudende zwarte lijm gebruikt voor het vastlijmen van parkettegels/vloer .  
Er was geen zichtbare schade om dit vast te stellen zonder destructief onderzoek.  
Bij renovatie extra controle uitvoeren.

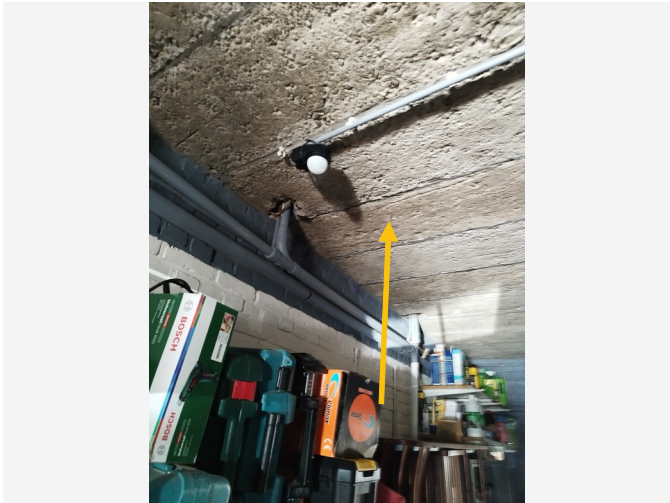
Het plafond in de garage bestaat uit betonnen welfsels en is niet bepleisterd (niet verdacht).

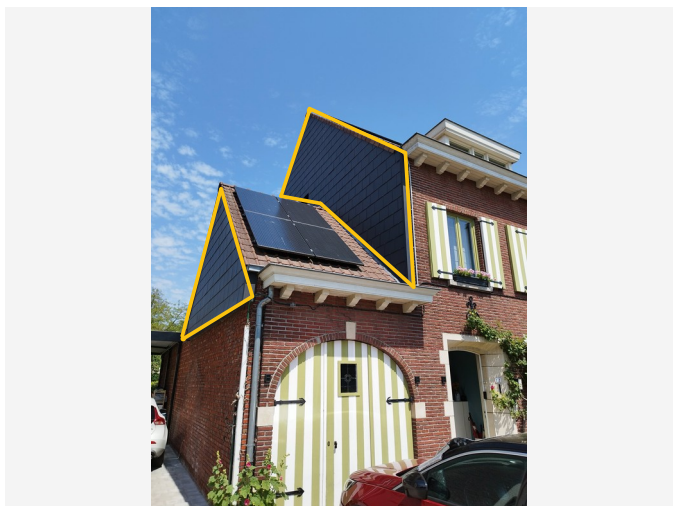
De leien aan de linker zijgevel, van de woonst zijn geplaatst in het jaar 2013 door de firma VAN DER AUWERA dakwerken (niet verdacht). Dit is vastgesteld d.m.v. een factuur. Zie bewijsdocumenten.

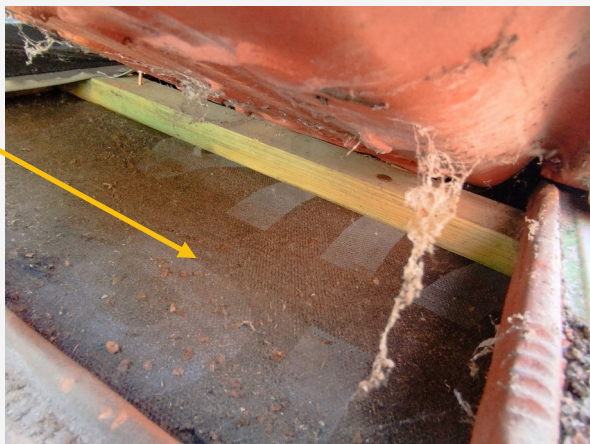
Het dak werd gecontroleerd (via een dakraam ,optillen van een dakpan) . Er is geen verdacht onderdak vastgesteld .

Er is een dampscherm aanwezig.

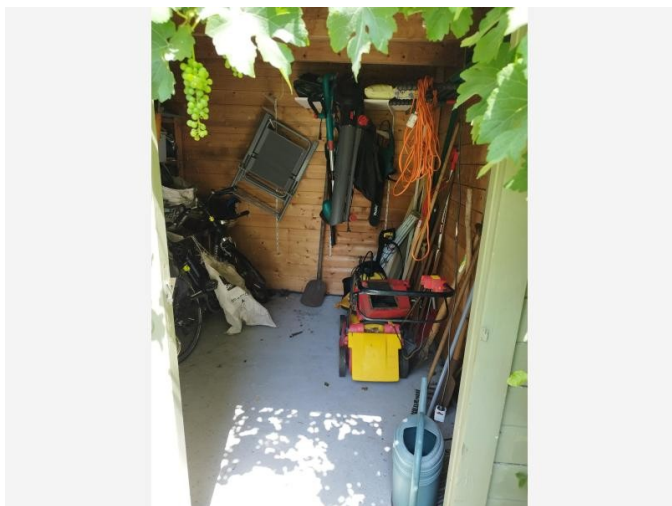
In en aan het tuinhuis zijn geen asbestverdachte/houdende materialen/toepassingen vastgesteld.

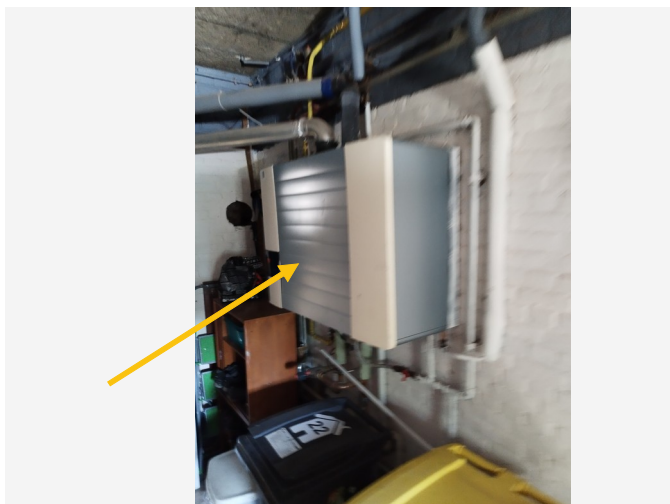
De condensatieketel van het merk ATAG heeft als fabricagejaar 2003 (niet verdacht). Het bouwjaar is terug gevonden op het reinigingsattest van de ketel. Zie bewijsdocumenten.

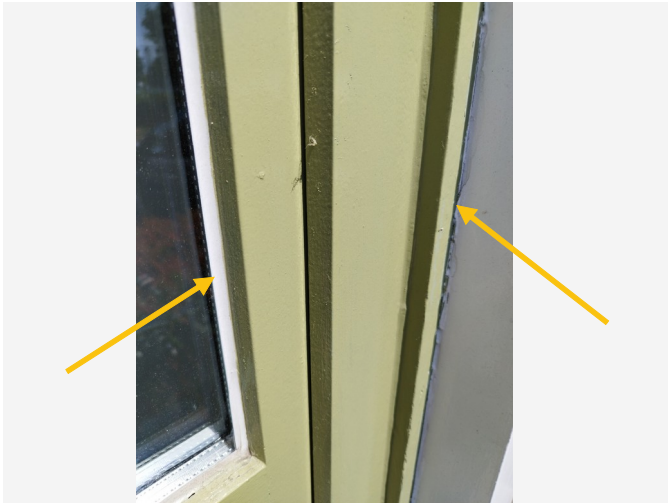
De gebruikte siliconen kit is niet asbestverdacht.

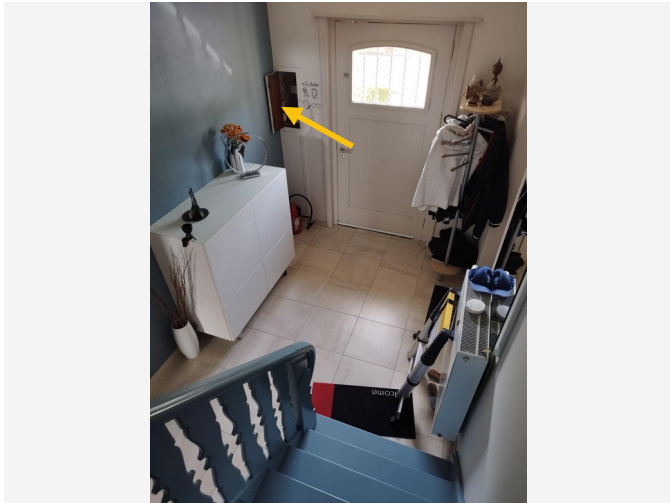
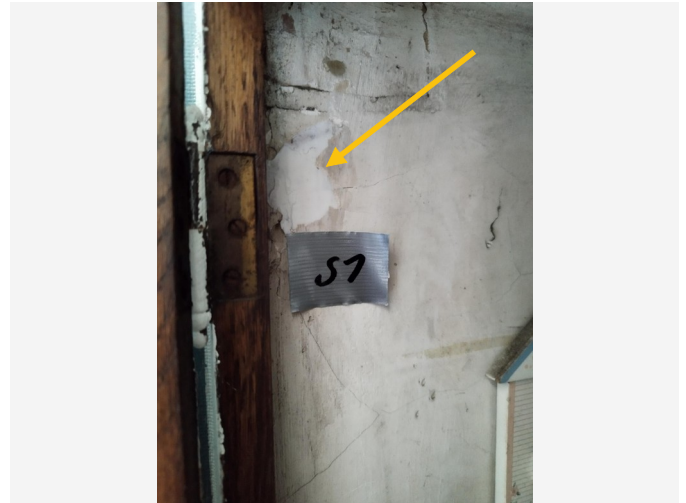
## Fiche 18: muurpleister

Geen asbest

| Opmerking | <p>Volgens het inspectieprotocol is een monstername van het pleisterwerk verplicht om dit te identificeren als niet-asbesthoudend.</p> <p>Locatie staalnames: individuele ruimte: slaapkamer V+2 achteraan/<br/>natte ruimte: douchemaer V+1 / traphal: gelijkvloers.</p> <p>De technische ruimte/stookplaats (garage) is niet bepleisterd (metselwerk).</p> <p>De vermelde oppervlaktes en volumes betreffen een beredeneerde schatting. Er worden geen rechten verleend aan deze oppervlaktes/volumes. De dikte is een schatting die voorkomt uit de monsterplaatsen en is daarom niet altijd representatief.</p> |

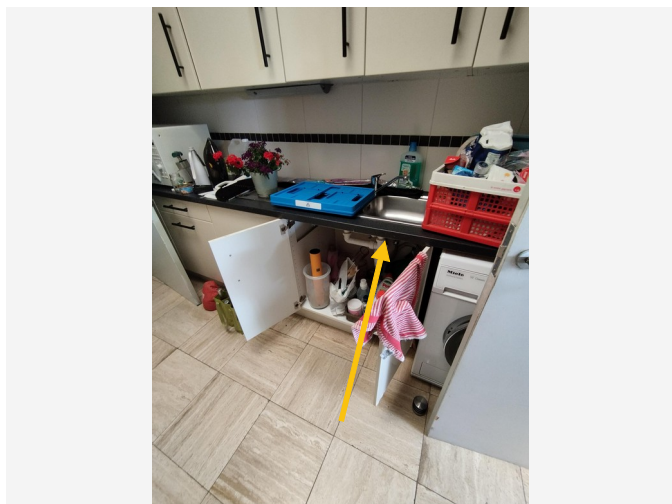
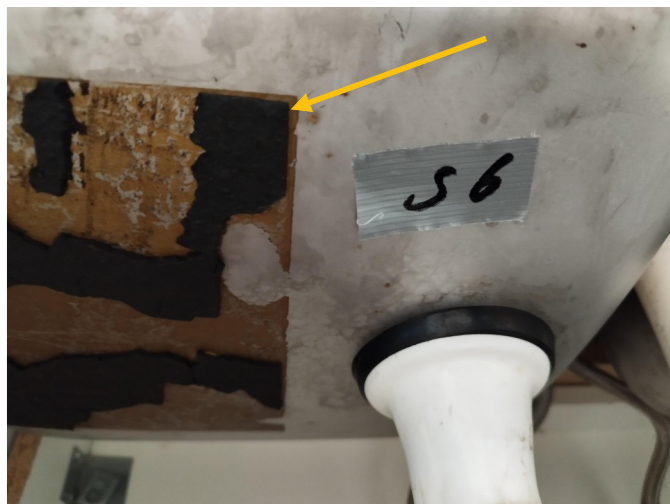
## Fiche 20: ontdreuningsplaatje spoelbak wasplaats

Geen asbest

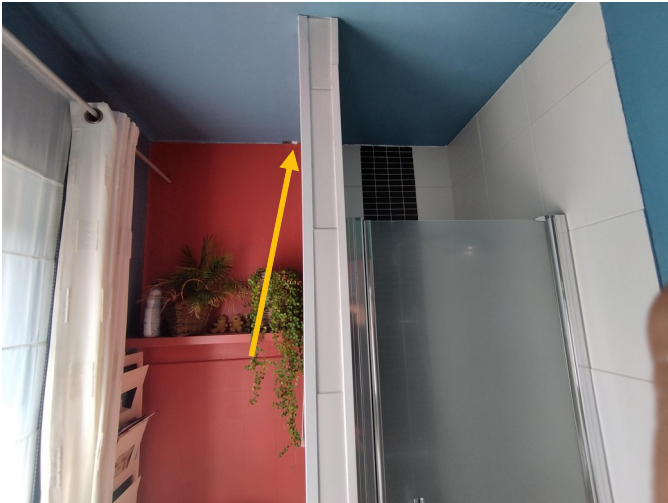
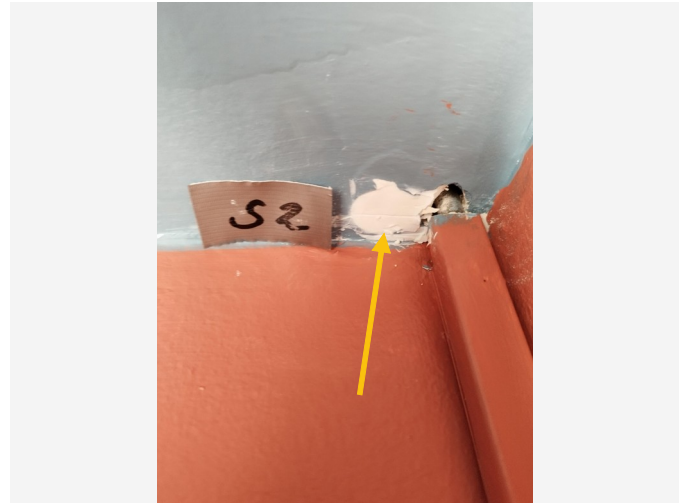
## Fiche 21: plafondpleister

Geen asbest

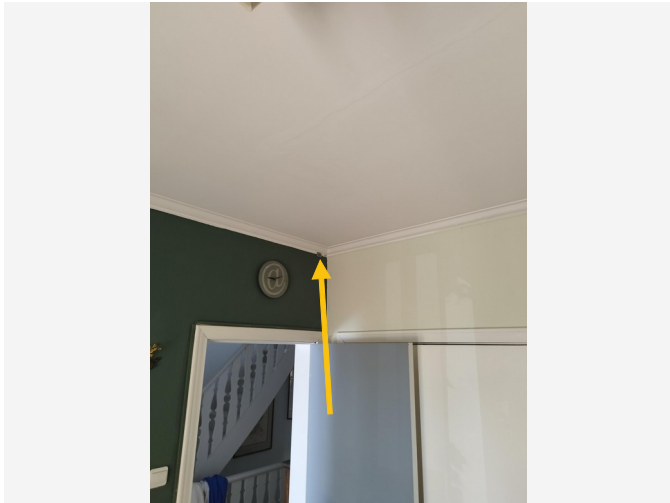
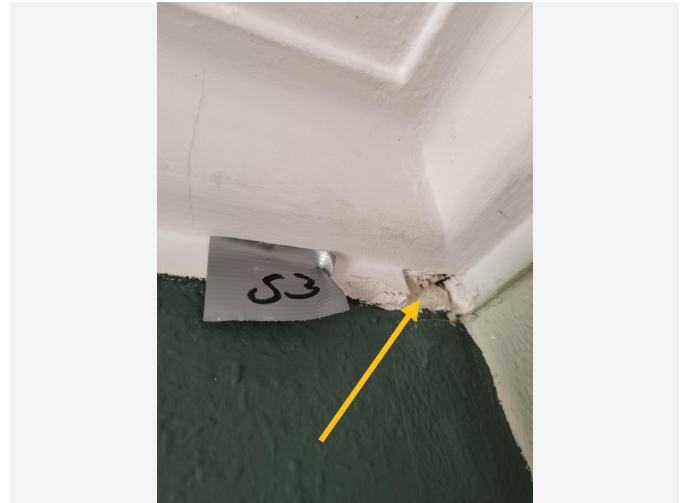
## Fiche 22: sierlijsten woonst

Geen asbest
