# Asbestinventarisatetest

Sint Lenaartseweg 9, 2320 Hoogstraten

Attestnummer : 20250607-000082.000

Uitgegeven op : 07.06.2025

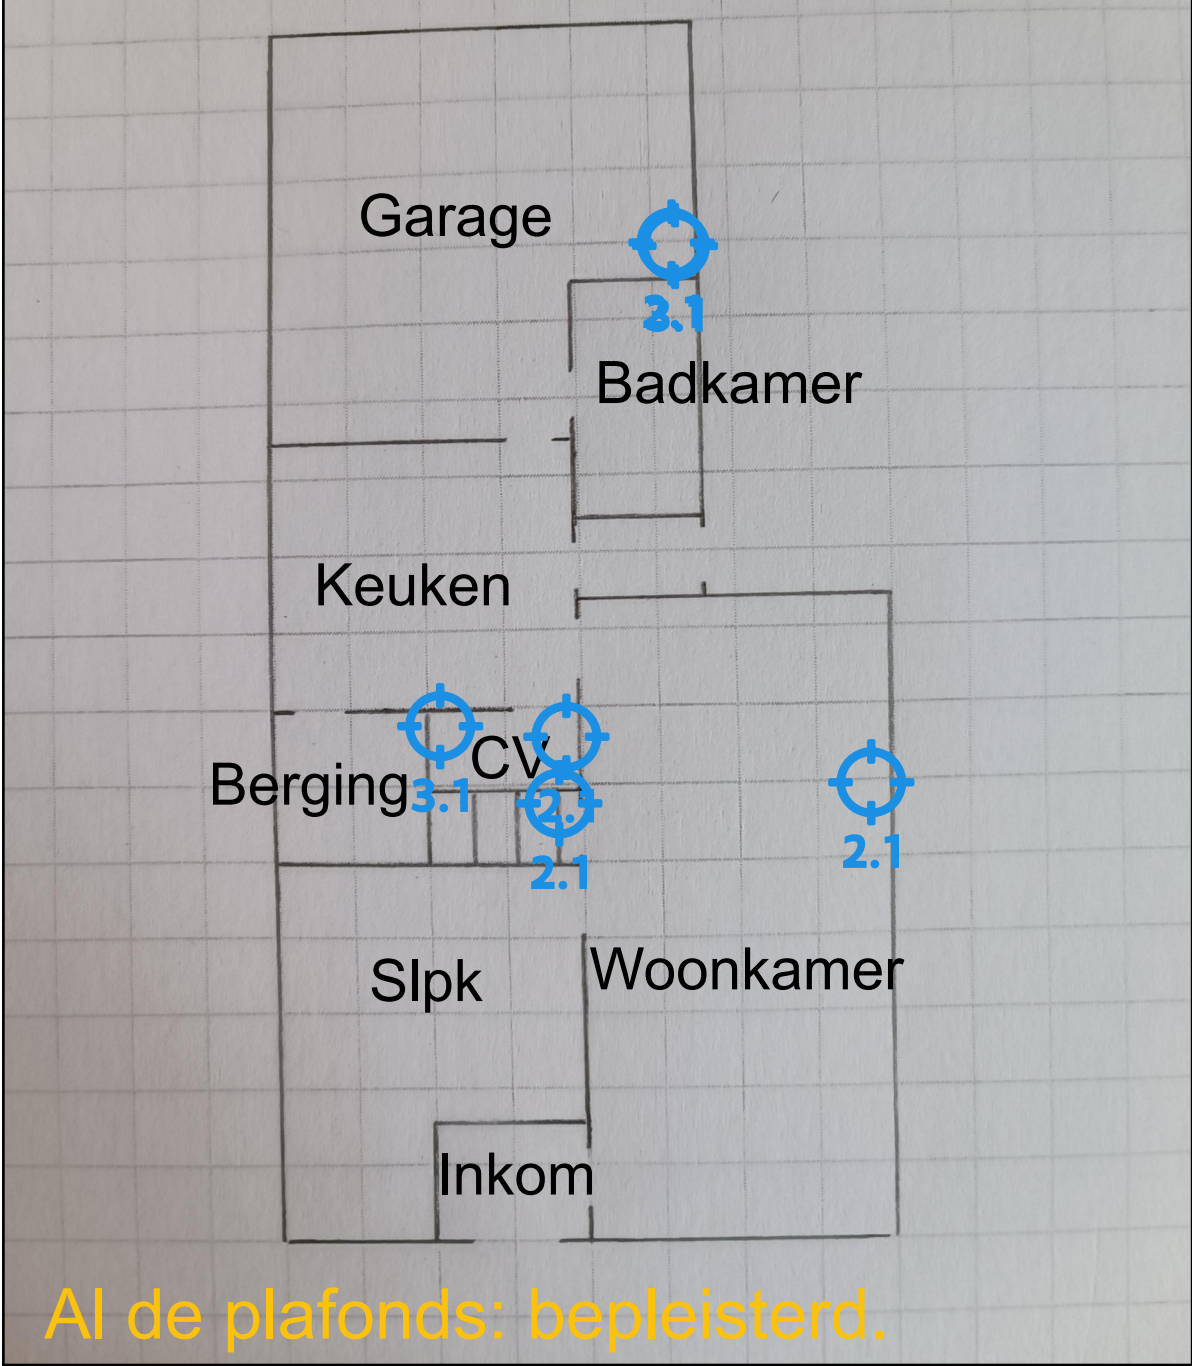
Plan 1.3: Gelijkvloers - oude indeling

Al de muren: bepleisterd.

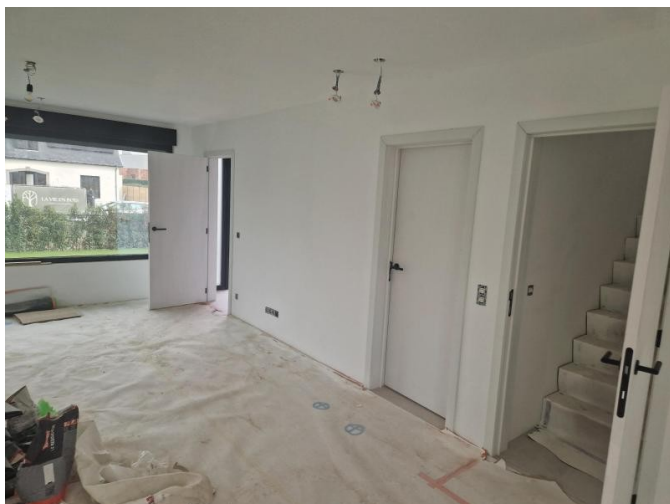
Vrije foto

De woning is volledig gestript en gerenoveerd in 2024-2025. Alle asbesthoudende materialen werden verwijderd.

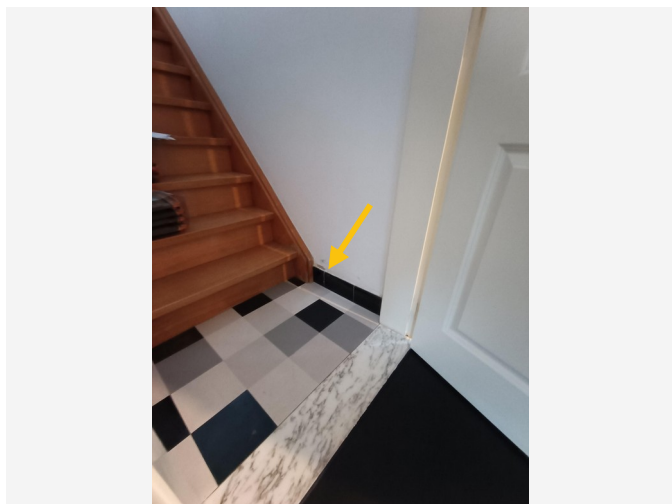
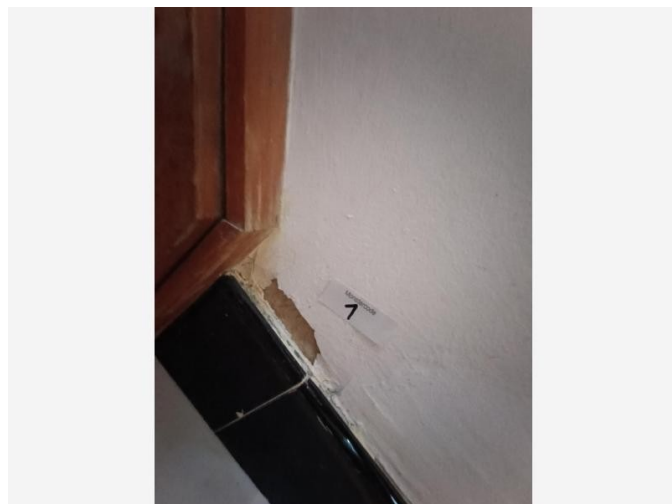
## Fiche 2: Pleisterwerk muren

Geen asbest

| Opmerking | <p>Het betreft het testen van het oude pleisterwerk. De woning werd volledig gestript en er werd nieuw pleisterwerk aangebracht. Aangezien er geen facturen van het afkappen van het oude pleisterwerk en het nieuwe pleisterwerk voorhanden was werd deze fiche behouden. Het oude pleisterwerk is negatief getest. In het nieuwe pleisterwerk kan geen asbest meer zitten.</p> <p>Stalen:</p> <ol style="list-style-type: none"><li>1. Natte ruimte (keuken/badk/berging met lavabo, wc) : Garage bemonsterd</li><li>2. Traphal : Bemonsterd</li><li>3. Stookruimte : Bemonsterd</li><li>4. Individuele ruimte : Woonkamer bemonsterd.</li></ol> |

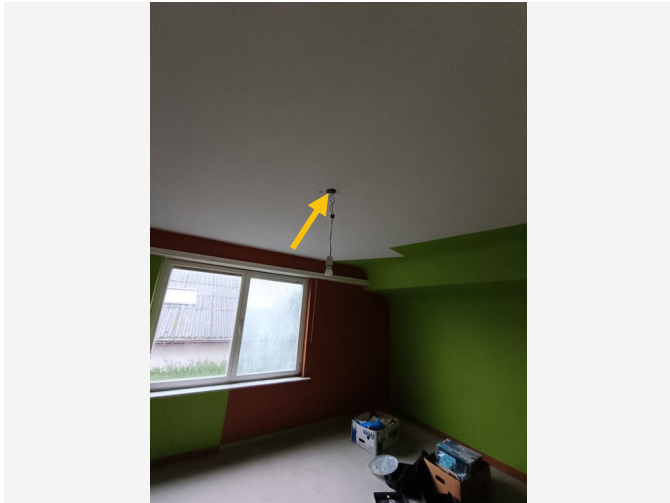
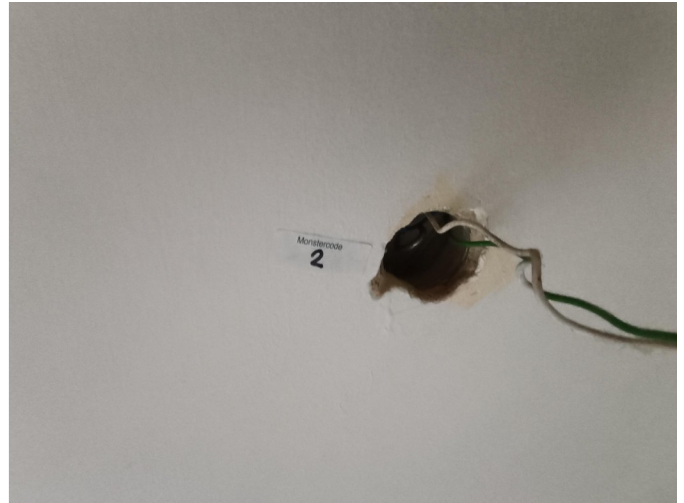
## Fiche 3: Pleisterwerk plafond

Geen asbest

| Opmerking | <p>Het betreft het testen van het oude pleisterwerk. De woning werd volledig gestript en er werd nieuw pleisterwerk aangebracht. Aangezien er geen facturen van het afkappen van het oude pleisterwerk en het nieuwe pleisterwerk voorhanden was werd deze fiche behouden. Het oude pleisterwerk is negatief getest. In het nieuwe pleisterwerk kan geen asbest meer zitten.</p> <p>Stalen:</p> <ol style="list-style-type: none"> <li>1. Natte ruimte (keuken/badk/berging met lavabo, wc) : Garage bemonsterd</li> <li>2. Traphal : Bemonsterd</li> <li>3. Stookruimte : Bemonsterd</li> <li>4. Individuele ruimte : Slaapkamer bemonsterd.</li> </ol> |
