# Asbestinventarisatetest

Oude Dijk 82, 2300 Turnhout

Attestnummer : **20250904-000235.001**

Uitgegeven op : **04.09.2025**

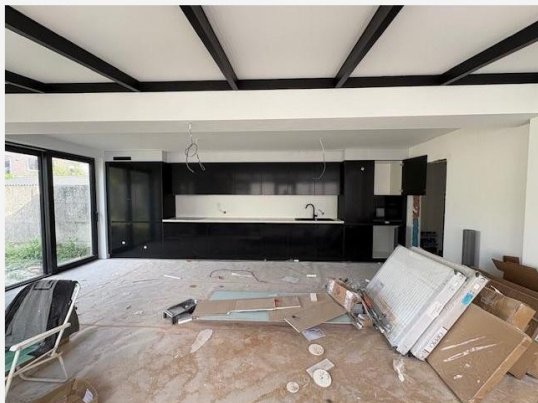
Vrije foto

Het betreft hier een totaalrenovatie: de kachels (met kachelkoord) 1 & 2 zijn verwijderd, evenals de schouwpijp. Het gehele hellend dak is afgebroken en terug heropgebouwd. Het pleisterwerk (dat al negatief was) is afgekapd en vernieuwd. De vinylvloer is eveneens weggenomen. Dit alles is door mezelf ter plaatse vastgesteld en toegelicht door de eigenaar. Zie ook bijgevoegde foto's en facturen.

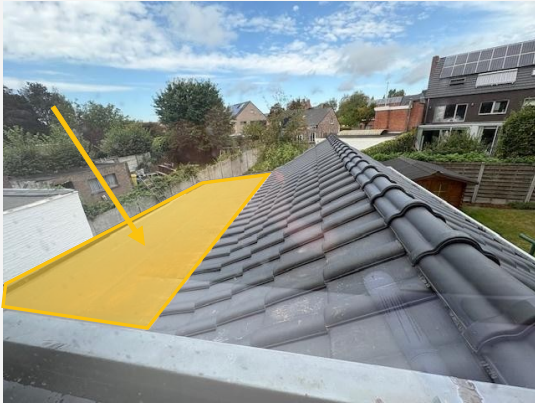
Vrije foto

Het plat dak van zowel garage als de vroegere veranda is afgewerkt met EPDM, een materiaal dat niet asbestverdacht is. Het oude dak van de veranda bestond uit lichtplaten en het dak van de garage is volledig verwijderd.

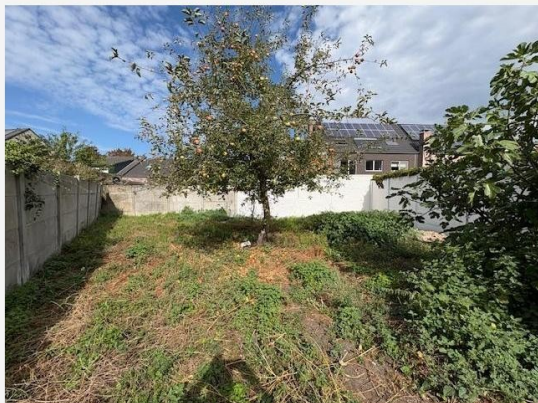
Vrije foto

De drie gebouwtjes (2, 3 en 4) in de tuin zijn volledig afgebroken en verdwenen.

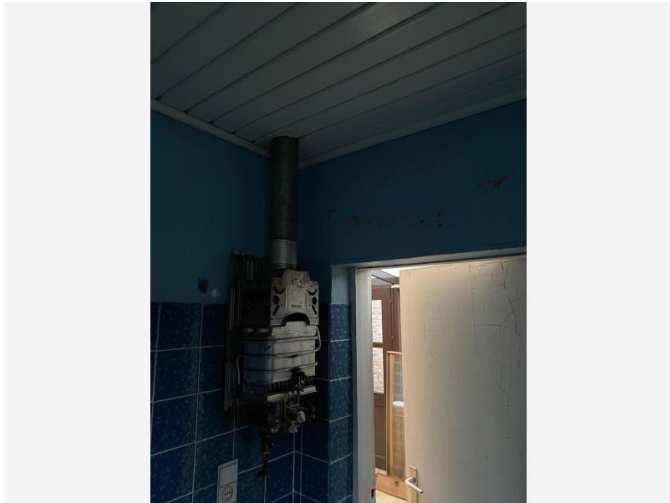
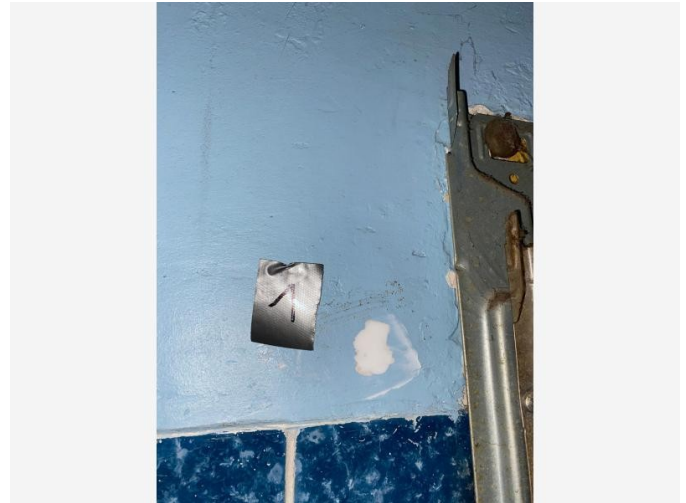
## Fiche 4: Wandpleister

Geen asbest

| Opmerking | Stalen genomen in badkamer, traphal en slaapkamer. Geen stookplaats aanwezig. |

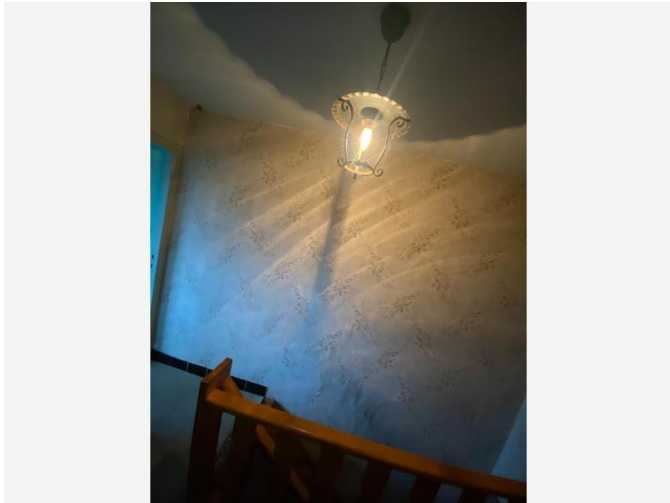
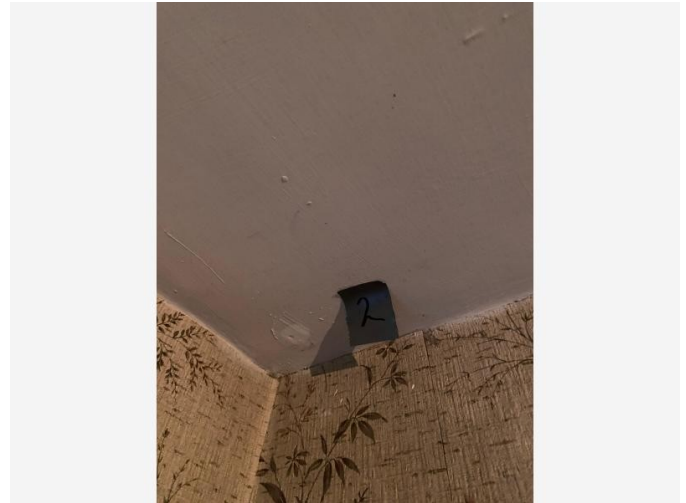
## Fiche 5: Plafondpleister

Geen asbest

| Opmerking | Stalen genomen in traphal en slaapkamer. Deels vals plafond. |
