# Asbestinventarisatetest

Winkel 81, 2300 Turnhout

Attestnummer : 20250708-000319.000

**Niet-asbestveilig**

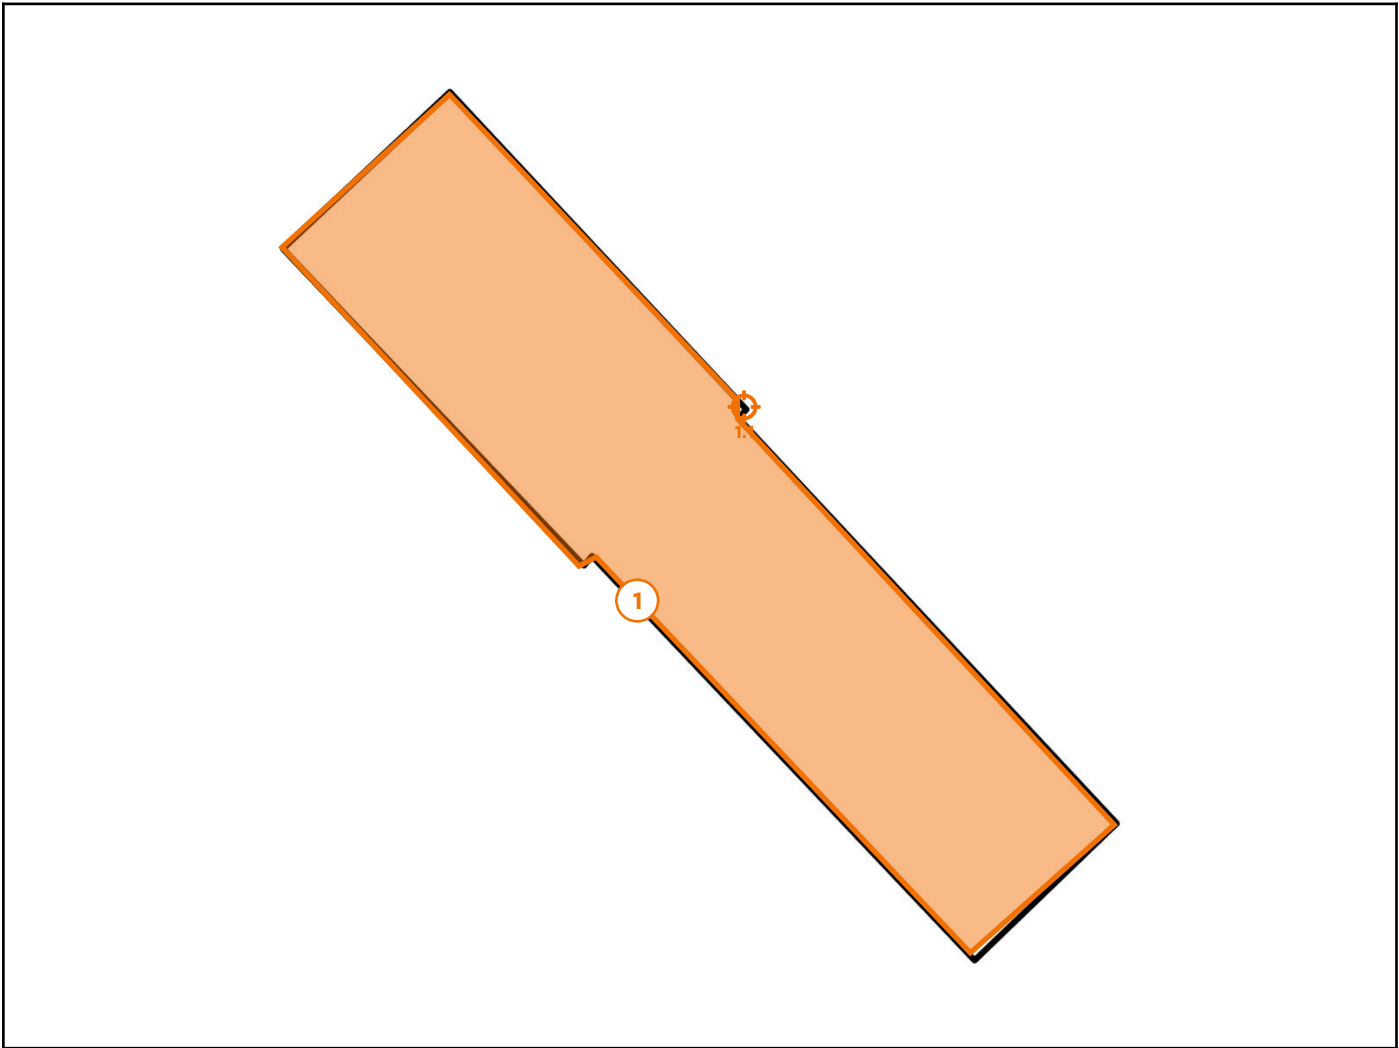
### Plan 3.3: SCHUIN DAK GROTE STAL

| Beschrijving | Type | Actie |
|---|---|---|
| 1. golfplaten grote stal | Asbestmateriaal | <div>Verwijderen</div> |

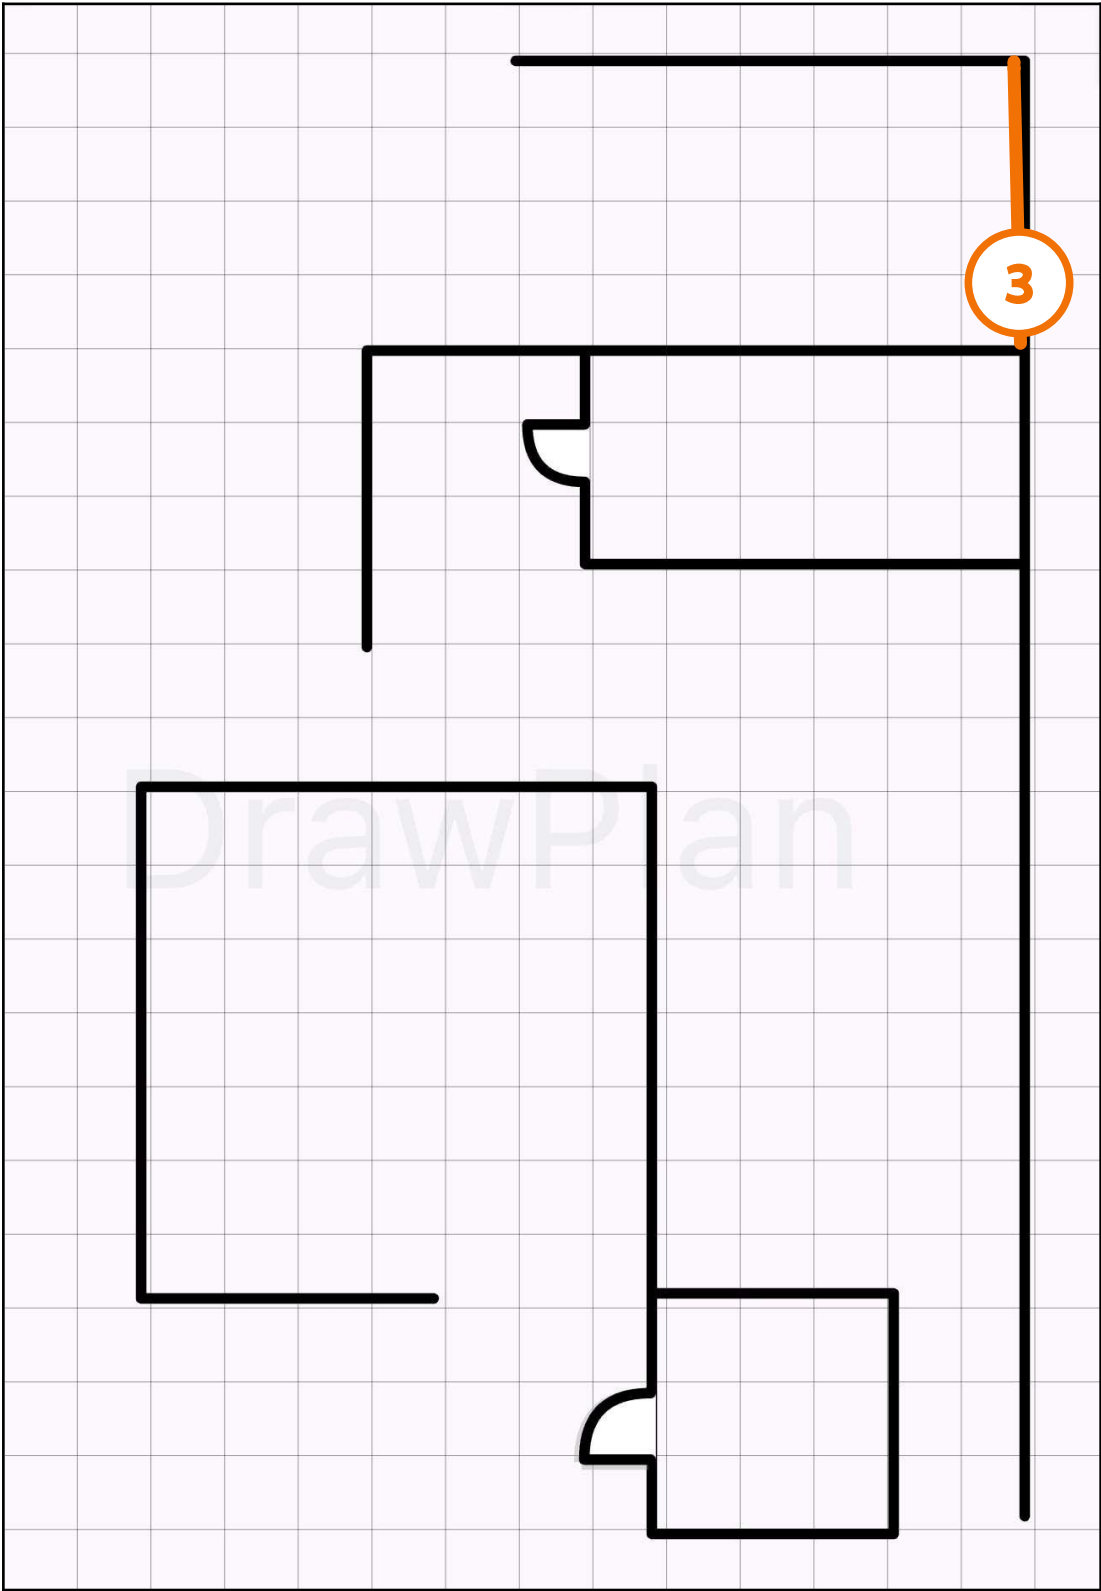
Plan 4.1: KLEINE STAL

| 3. golfplaat achterwand afdak kleine stal | Asbestmateriaal | <a href="#">Verwijderen</a> |

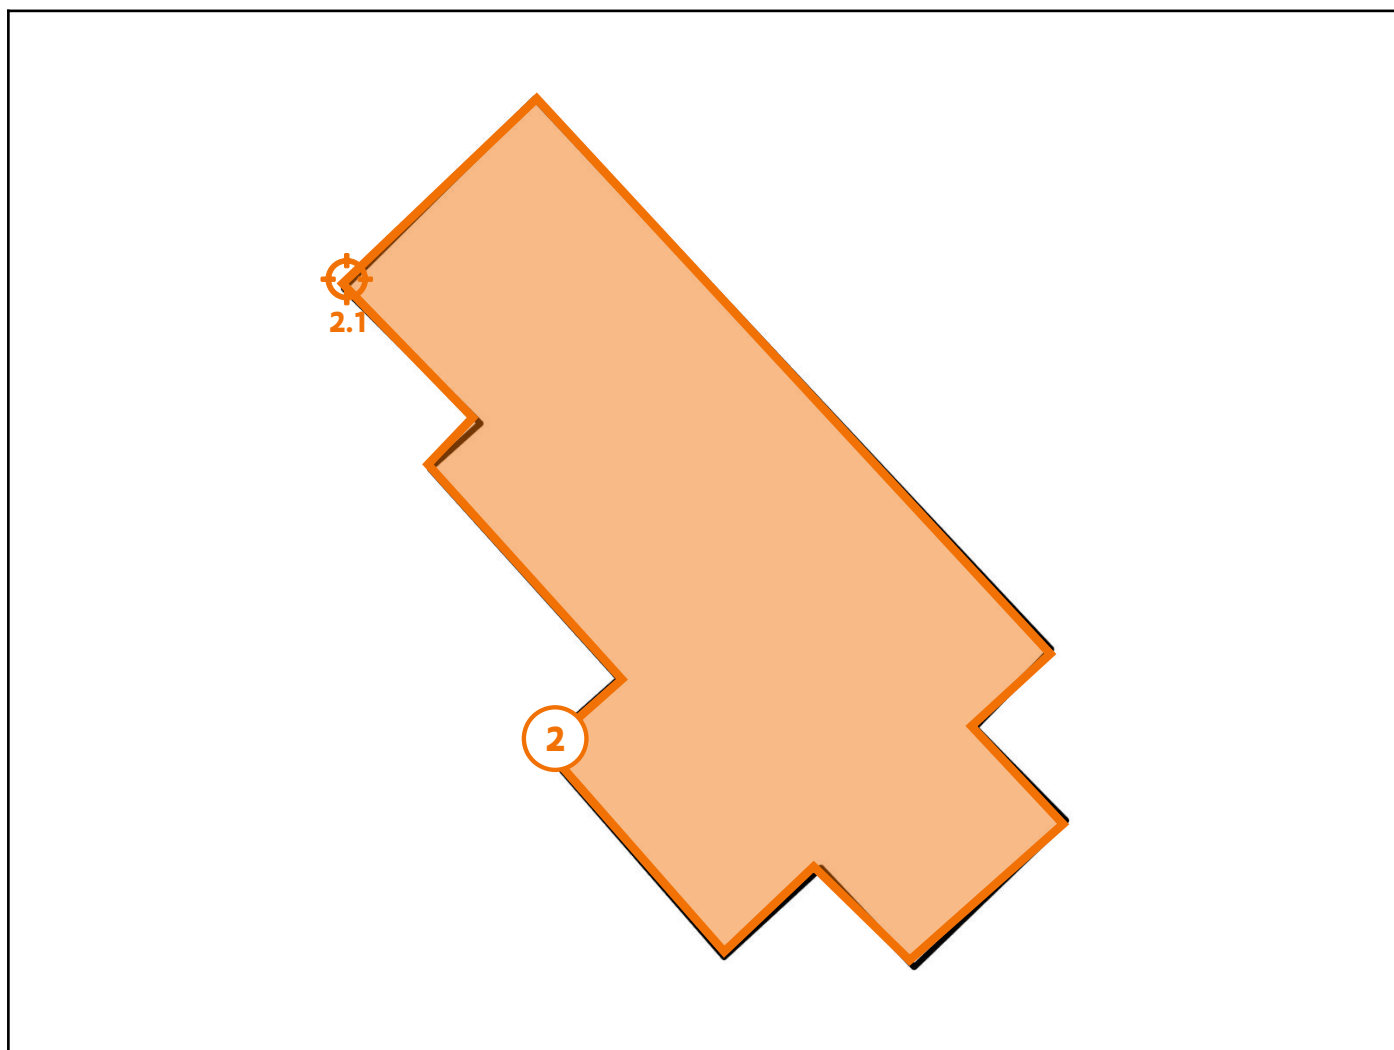
## Plan 4.2: SCHUIN DAK KLEINE STAL

| Beschrijving | Type | Actie |
|---|---|---|
| 2. golfplaten kleine stal | Asbestmateriaal | <a href="#">Verwijderen</a> |

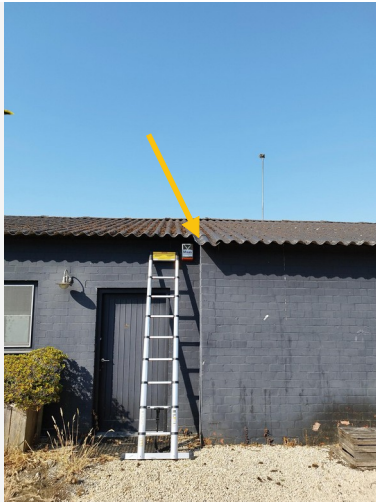
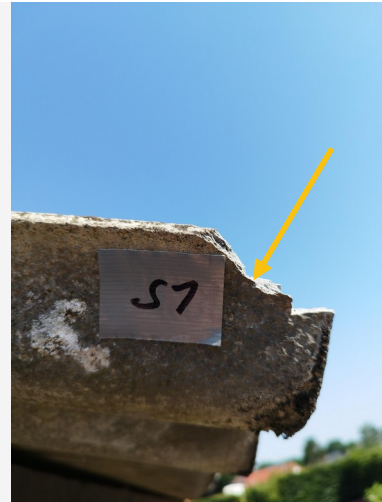
| Eindbeoordeling materiaalrisico | Verhoogd materiaalrisico en/of verhoogde kans op vezelvrijgave |

| Toestand van het materiaal | Matig beschadigd, matig verweerd |

| # | Type | Referentie | Resultaat |
|---|---|---|---|
| 1.1 | Puntmonster | S1. | Chrysotiel |

| Asbestmateriaal | Dak- en gevelbekleding - Golfplaat |
| Hoeveelheid (oppervlakte - aantal) | <ul style="list-style-type: none"><li>• 384,64 m<sup>2</sup> - 1 stuk</li></ul> |

- Verwijder dit asbestmateriaal zo snel mogelijk. Volg de toestand goed op.

- Eenvoudige handelingen: mag via doe-het-zelf of door werknemer(s) met opleidingsattest eenvoudige handelingen  
Standaard dragen van de nodige wegwerp beschermingsmiddelen FFP 3 masker , handschoenen en tyvec CAT III type 5-6 , afwasbaar schoeisel

Indien mogelijk de ondervloer afdekken , golfplaten voorzichtig verwijderen, extra fixeren, niet breken , niet gooien, onmiddellijk dubbel verpakken , luchtdicht afsluiten of voorzichtig in container met asbest bag plaatsen. Voldoende benevelen/bevochtigen tijdens de duur van de werken. Indien golfplaten in slechte staat zijn en kans bestaat op breken : Eenvoudige handeling opgeleid personeel , alle werknemer(s) moeten wel beschikken over een opleidingsattest eenvoudige handelingen 8u

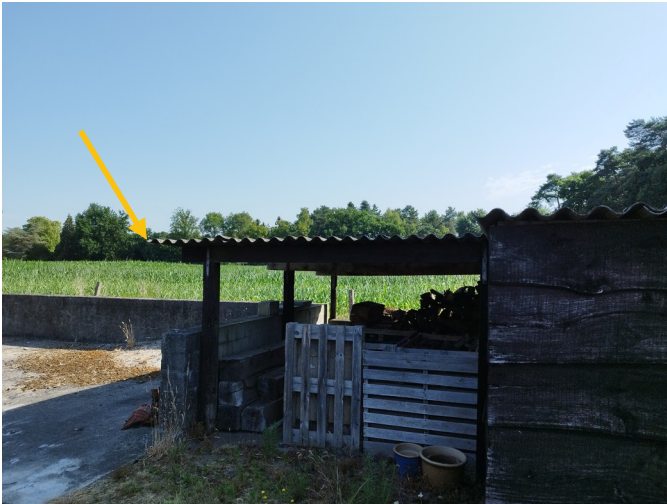
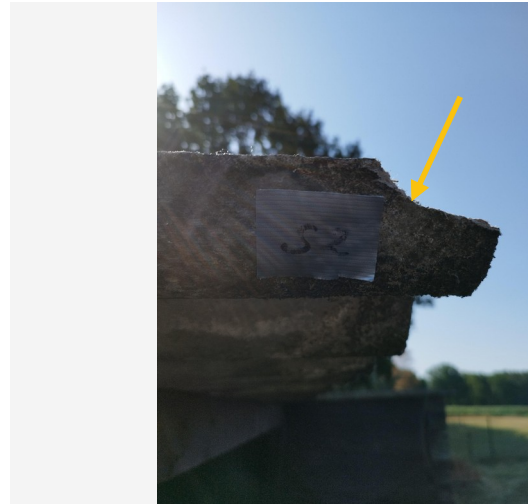
| Eindbeoordeling materiaalrisico | Verhoogd materiaalrisico en/of verhoogde kans op vezelvrijgave |

- Verwijder dit asbestmateriaal zo snel mogelijk. Volg de toestand goed op.

- Eenvoudige handelingen: mag via doe-het-zelf of door werknemer(s) met opleidingsattest eenvoudige handelingen  
Standaard dragen van de nodige wegwerp beschermingsmiddelen FFP 3 masker , handschoenen en tyvec CAT III type 5-6 , afwasbaar schoeisel

Indien mogelijk de ondervloer afdekken , golfplaten voorzichtig verwijderen, extra fixeren, niet breken , niet gooien, onmiddellijk dubbel verpakken , luchtdicht afsluiten of voorzichtig in container met asbest bag plaatsen. Voldoende benevelen/bevochtigen tijdens de duur van de werken. Indien golfplaten in slechte staat zijn en kans bestaat op breken : Eenvoudige handeling opgeleid personeel , alle werknemer(s) moeten wel beschikken over een opleidingsattest eenvoudige handelingen 8u

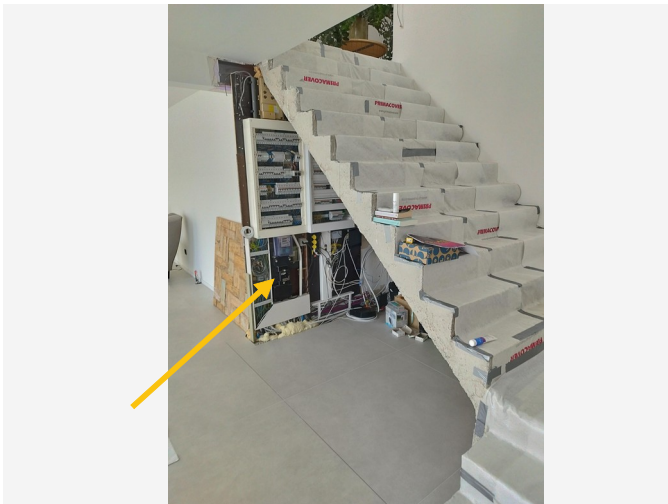
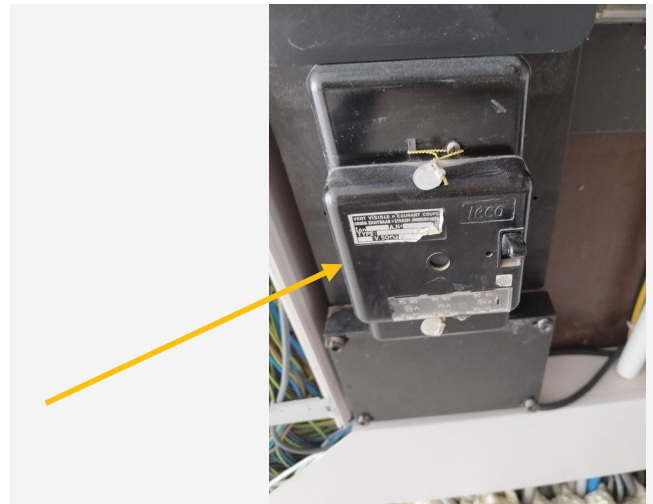
| Opmerking | <p>Het is moeilijk te bepalen of de bakeliettoepassingen in de woning ook effectief asbesthoudend zijn (het kan ook gaan om de asbestvrije variant).</p> <p>-Er werd geen monster genomen o.w.v. beschadiging aan een elektrisch gerelateerde toepassing, extra controle bij verwijdering van het verdacht materiaal. Vermoedelijk zullen de toepassingen verwijderd worden bij aanpassing van het elektriciteitsnetwerk.</p> |

Voor elektrische infrastructuur en uitrusting dient u vooraleer men deze toepassing gaat bevochtigen de elektriciteit af te sluiten (zoniet elektrocutie-/brandgevaar).

-u beschikt over een vernevelaar (water) of fixeermiddel om het abestmateriaal te bevochtigen tijdens de volledige duur van de werken
