# Asbestinventarisatetest

Ooststraat 14, 2370 Arendonk

Attestnummer : 20250904-000196.000

Uitgegeven op : 04.09.2025

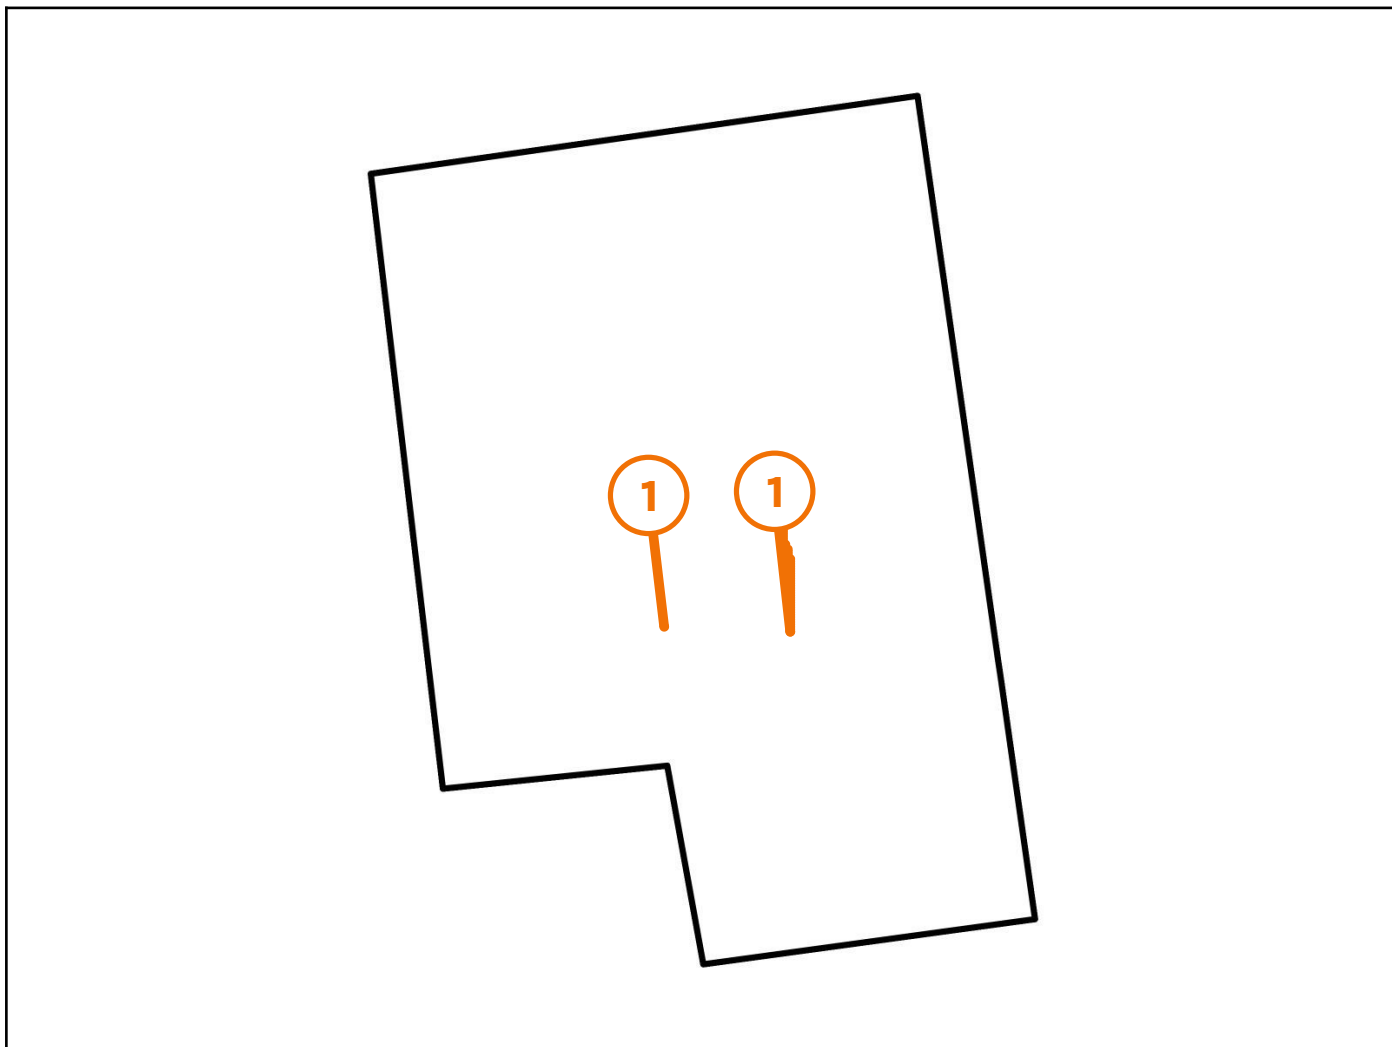
## Plan 1.5: Woning: gevelleien

| Beschrijving | Type | Actie |
|---|---|---|
| 1. Dak/gevellei (visueel vastgesteld) | Asbestmateriaal | <a href="#">Verwijderen</a> |

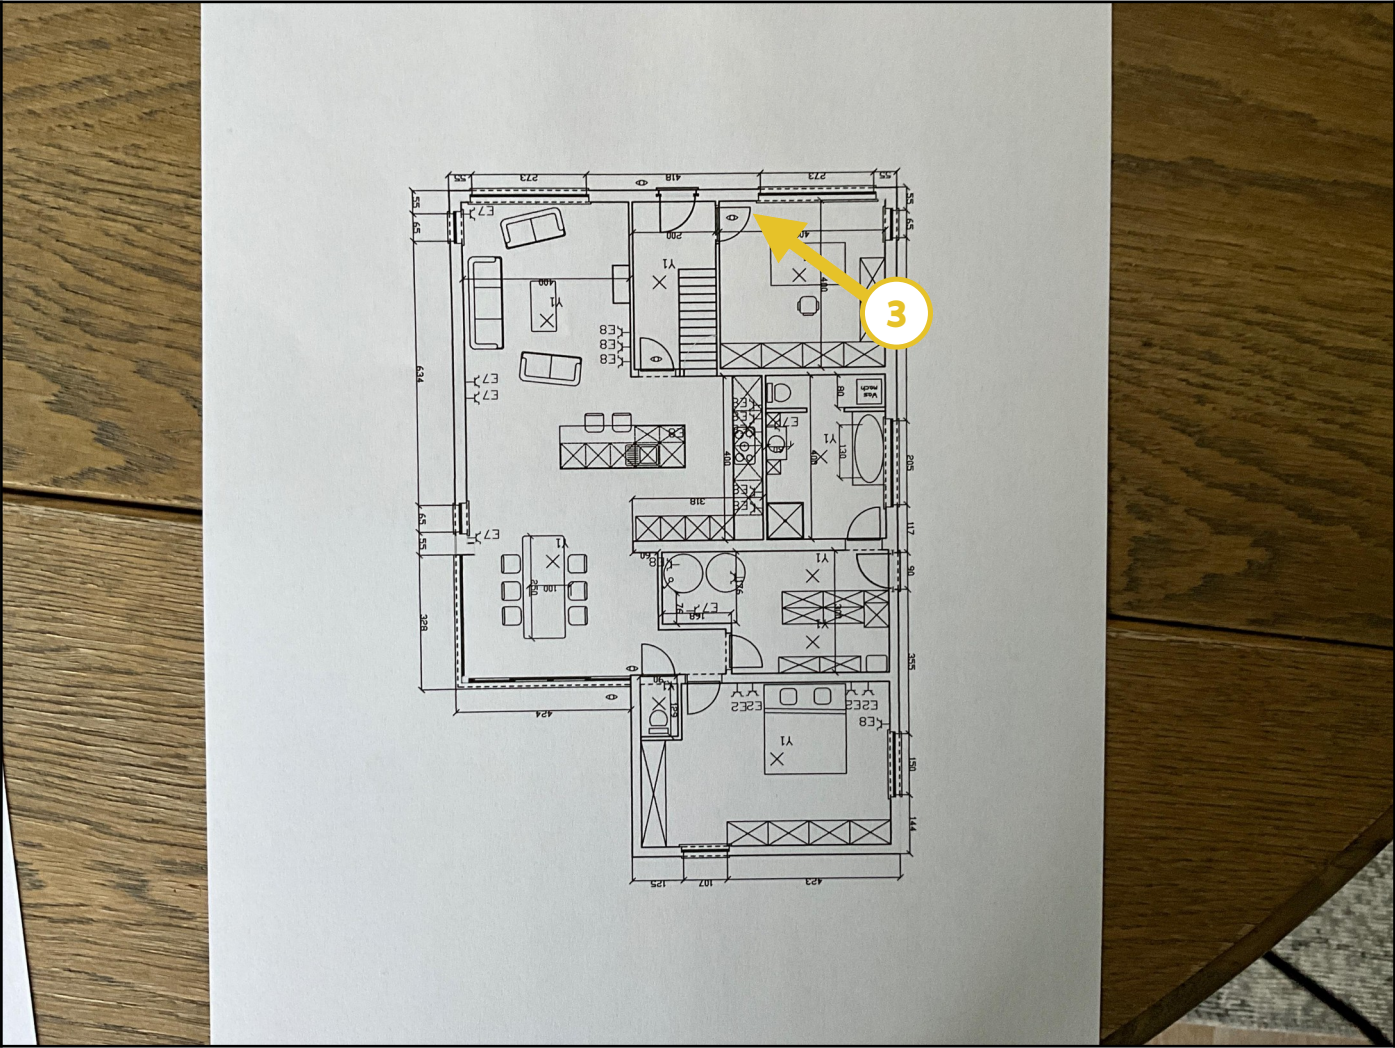
# Plan 1.8: GLV: bakeliet

| Beschrijving | Type | Actie |
|---|---|---|
| 3. Bakeliet Tellerkast | Asbestmateriaal | Zorgvuldig beheren |

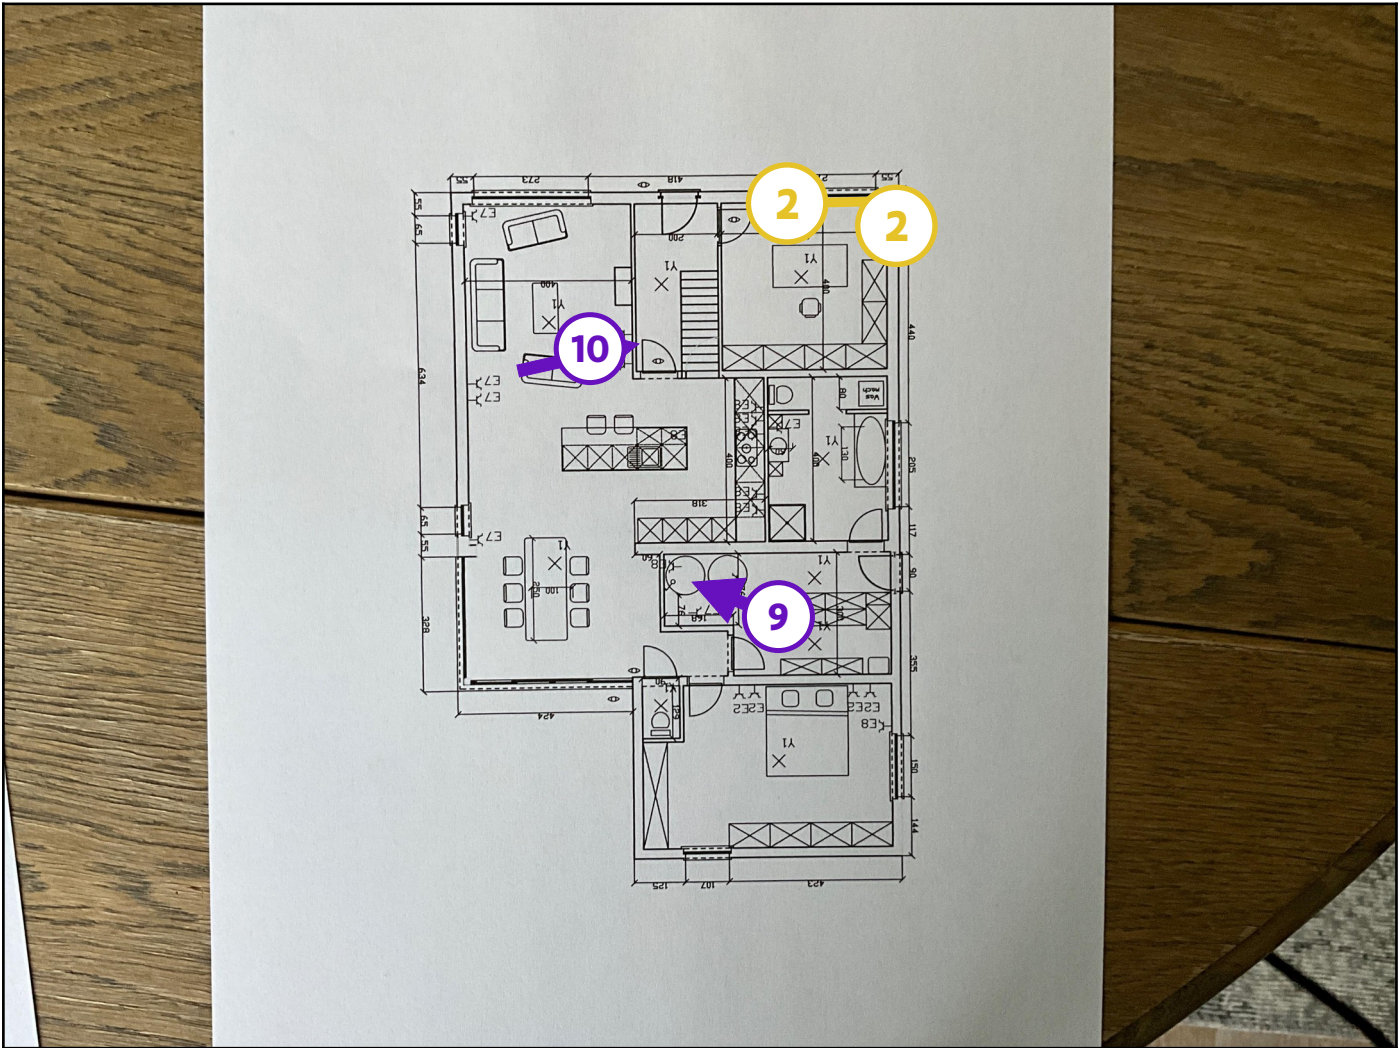
# Plan 1.9: GLV: vensterbanken / HVAC

| Beschrijving | Type | Actie |
|---|---|---|
| 2. Venstertablet binnen (massal) | Asbestmateriaal | Zorgvuldig beheren |

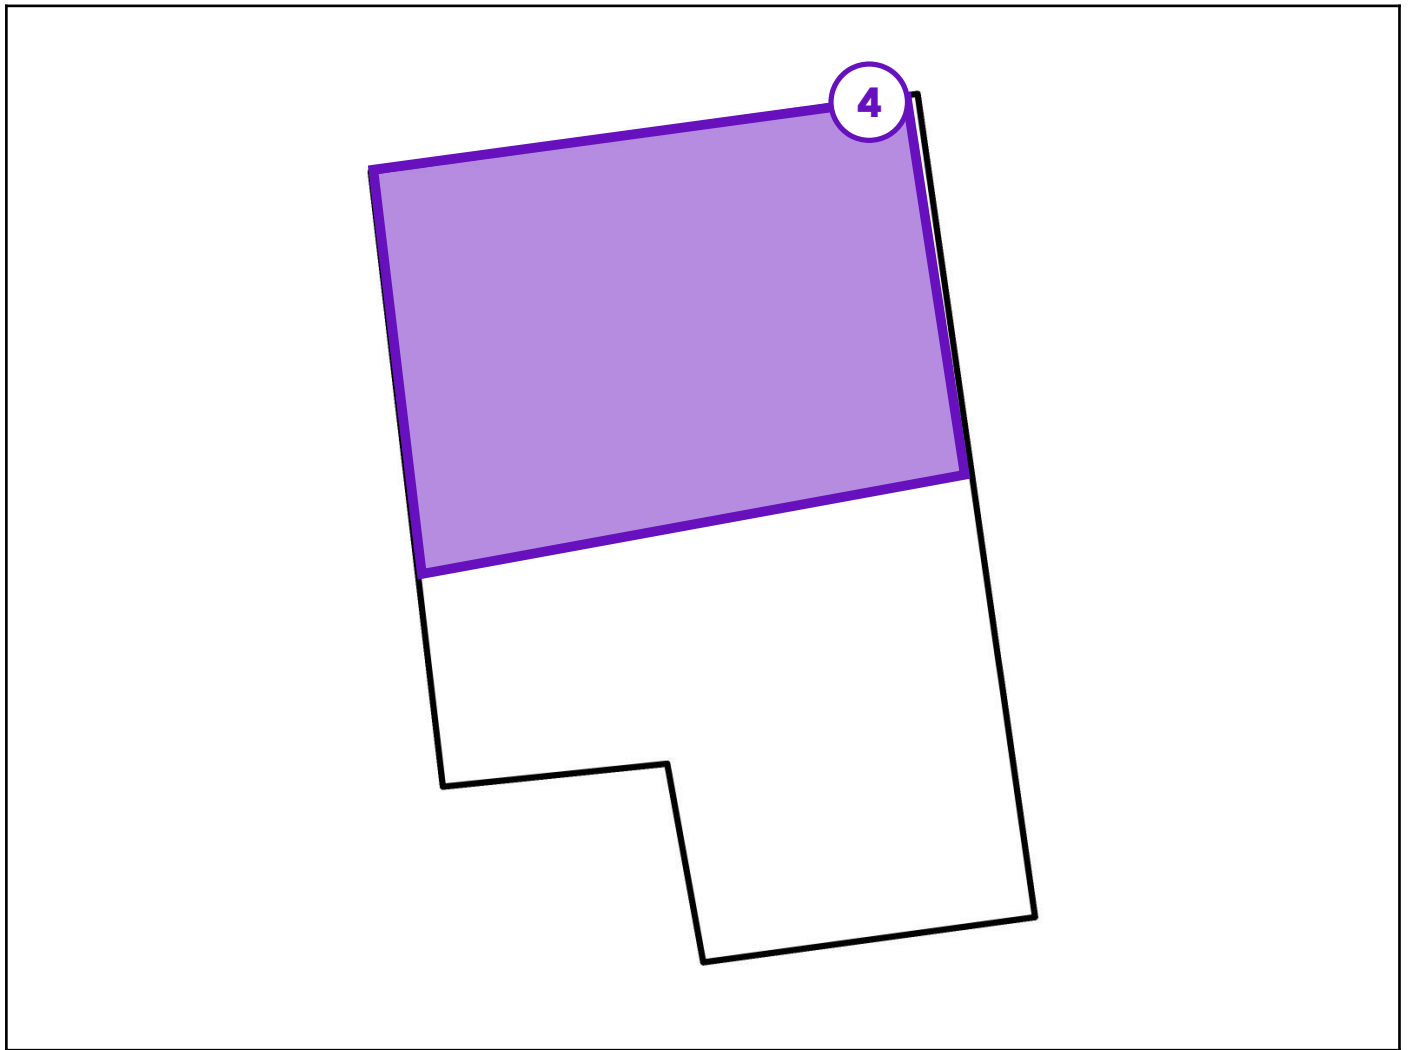
## Plan 1.13: Woning: overzetsdak

| Beschrijving | Type | Actie |
|---|---|---|
| 4. Overzetsdak | Beperking | - |

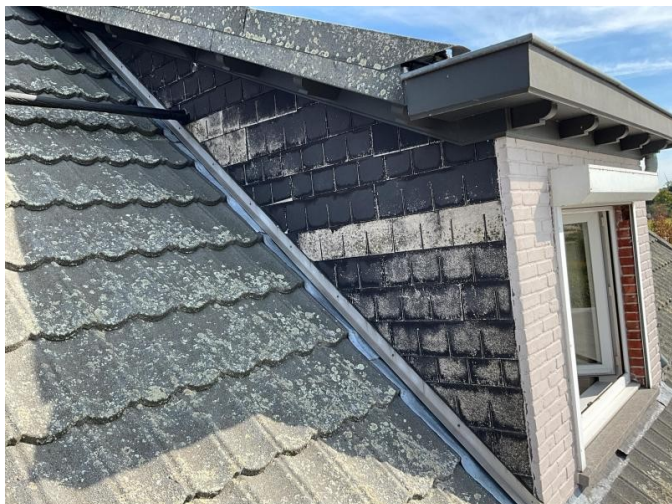
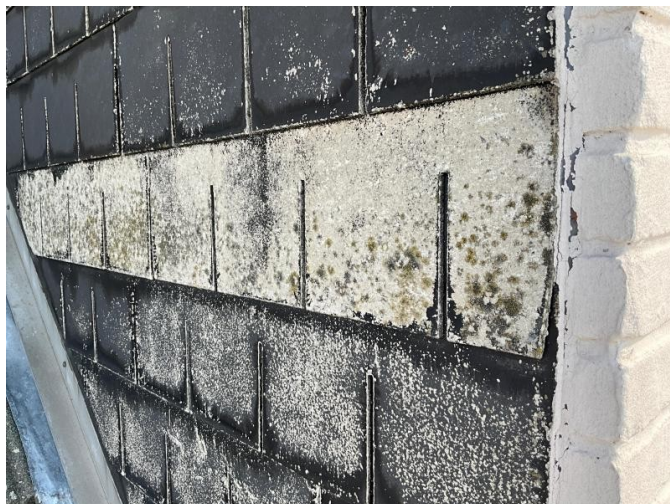
Het asbestmateriaal valt onder de mijlpaal van 2034.

| Eindbeoordeling materiaalrisico | Verhoogd materiaalrisico en/of verhoogde kans op vezelvrijgave |

| Asbestsoort (vezeltype) | Crocidoliet aanwezig |
| Toestand van het materiaal | Matig beschadigd, matig verweerd |

| Asbestmateriaal | Dak- en gevelbekleding - Lei, shingle |
| Hoeveelheid (oppervlakte - aantal) | • 3,00 m <sup>2</sup> - 2 stuks |
| Opmerking | De leien zijn visueel en volgens expertise als asbestverdacht beschouwd. De vermelde oppervlaktes, diktes en volumes betreffen een beredeneerde schatting. Er worden geen rechten verleend aan deze oppervlaktes/diktes/volumes. |

- Verwijder dit asbestmateriaal zo snel mogelijk. Volg de toestand goed op.
- Hemelwater dat afspoelt van asbestcement daken of gevels kan asbestdeeltjes bevatten. Gebruik het enkel voor gesloten circuits (bv. spoelen toiletten). Reinig na het vervangen van het dak of de gevel de dakgoten en regenwaterput of -ton om asbesthoudend sediment of slib te verwijderen
- Voer bijkomende staalname(s) uit.

- Eenvoudige handelingen: mag via doe-het-zelf of door werknemer(s) met opleidingsattest eenvoudige handelingen  
EH via doe-het zelf.

Standaard dragen van de nodige wegwerp beschermingsmiddelen FFP 3 masker , handschoenen en tyvec CAT III type 5-6 , afwasbaar schoeisel Indien mogelijk de ondervloer afdekken , leien voorzichtig verwijderen, extra fixeren, niet breken , niet gooien, onmiddellijk verpakken of voorzichtig in container met asbest bag plaatsen. Voldoende benevelen/bevochtigen tijdens de duur van de werken. Gebruik geen storkokers. Voor hechtgebonden toepassingen: Bij verwijdering door doe-het-zelf moet men dit afval dubbel en luchtdicht verpakt aandienen bij het gemeentelijk recyclagepark. Men raadpleegt best op voorhand de voorwaarden

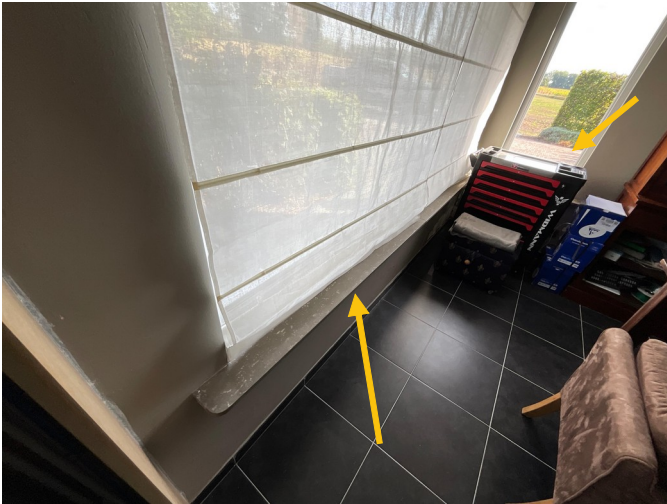
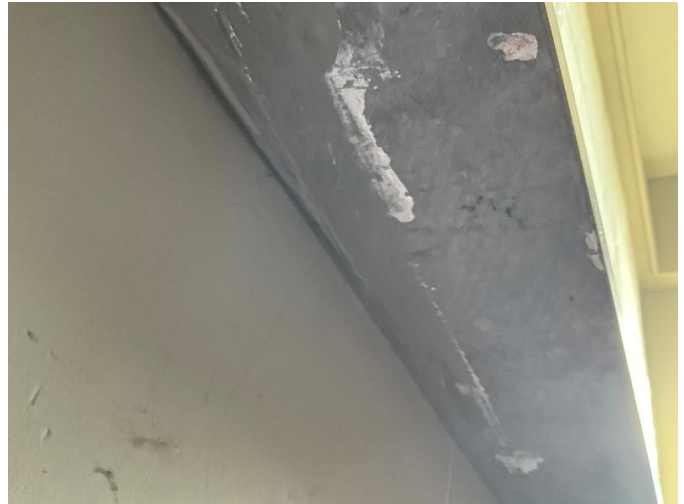
Het asbestmateriaal valt onder de mijlpaal van 2040.

| Eindbeoordeling materiaalrisico | Laag materiaalrisico en/of verlaagde kans op vezelvrijgave |

| Asbestsoort (vezeltype) | Alleen chrysotiel |
| Toestand van het materiaal | Licht beschadigd, licht verweerd. Intact calciumsilicaatmateriaal of categorie III 'gebondenheid' |

| Beschrijving | Venstertablet binnen (massal) |
| Opmerking | <p>Visueel verdacht beschouwd.</p> <p>Aantal stuks 2</p> <p>De vermelde oppervlaktes, diktes, gewichten en volumes betreffen een beredeneerde schatting. Er worden geen rechten verleend aan deze oppervlaktes/diktes/volumes.</p> |

- Zorg voor een veilig beheer. Vermijd het beschadigen van het asbestmateriaal. Controleer de toestand jaarlijks op wijzigingen.
- Voer bijkomende staalname(s) uit.

- Eenvoudige handelingen: mag via doe-het-zelf of door werknemer(s) met opleidingsattest eenvoudige handelingen  
EH via doe-het zelf : De dorpels of tabletten kunnen voorzichtig losgebeiteld worden, zonder de toepassing zelf te breken , extra bevochtigen om stof te voorkomen Standaard dragen van de nodige wegwerp beschermingsmiddelen FFP 3 masker , handschoenen en tyvec CAT III type 5-6 , afwasbaar schoeisel Verpakken in dubbel plastic folie , sluit luchtdicht af en afvoeren naar het containerpark als hechtgebonden asbestafval. Voor hechtgebonden toepassingen: Bij verwijdering door doe-het-zelf moet men dit afval dubbel en luchtdicht verpakt aandienen bij het gemeentelijk recyclagepark. Men raadpleegt best op voorhand de voorwaarden van het recyclagepark. Zie ook link Zie <https://ovam.vlaanderen.be/wie-mag-wat-verwijderen> <https://ovam.vlaanderen.be/voorzorgsmaatregelen-bij-asbestverwijdering> <https://ovam.vlaanderen.be/asbestafval-afvoeren> Zie ook wetgevend kader (website van de OVAM en CODEX boek VI titel 3). <http://werk.belgie.be/sites/default/files/content/documents/Welzijn%20op%20het>

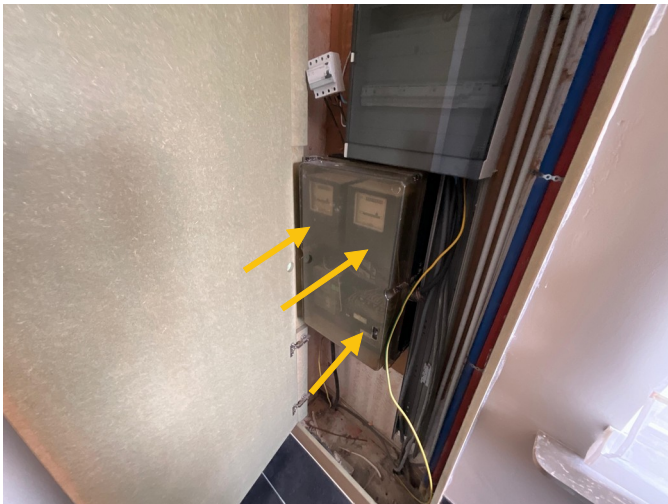
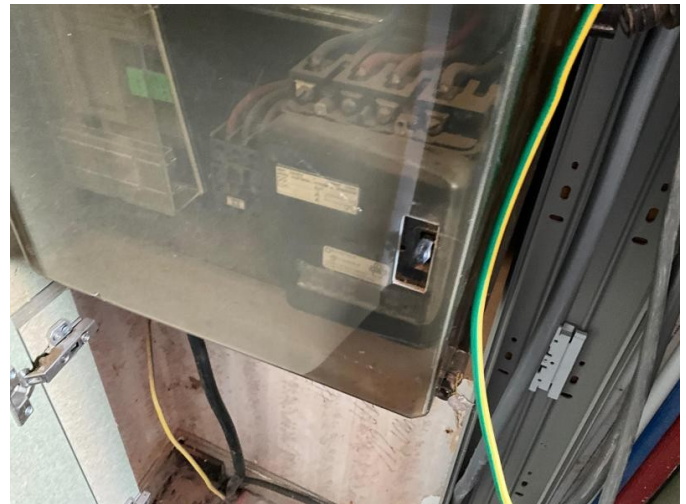
Het asbestmateriaal valt onder de mijlpaal van 2040.

| Eindbeoordeling materiaalrisico | Laag materiaalrisico en/of verlaagde kans op vezelvrijgave |

| Asbestsoort (vezeltype) | Crocidoliet aanwezig |
| Toestand van het materiaal | Onbeschadigd, niet verweerd |

| Beschrijving | Bakeliet Tellerkast |
| Opmerking | Het is moeilijk te bepalen of de bakeliettoepassingen in de woning ook effectief asbesthoudend zijn (het kan ook gaan om de asbestvrije variant).-Er werd geen monster genomen o.w.v. beschadiging aan een elektrisch gerelateerde toepassing, extra controle bij verwijdering van het verdacht materiaal. Vermoedelijk zal de toepassing verwijderd worden bij aanpassing van het elektriciteitsnetwerk. |

- Zorg voor een veilig beheer. Vermijd het beschadigen van het asbestmateriaal. Controleer de toestand jaarlijks op wijzigingen.
- Voer bijkomende staalname(s) uit.
- Een bijkomend onderzoek zou kunnen gebeuren na demontage van de toepassing, zodat dit op een veilige en verantwoorde manier kan gebeuren. Het bijkomend onderzoek kan bijdragen tot een betere inschatting van het risico en helpt om de (mogelijke) asbestafvalstroom te beperken.

- Eenvoudige handelingen: mag via doe-het-zelf of door werknemer(s) met opleidingsattest eenvoudige handelingen  
Tellerkast:

De toepassing dient verwijderd te worden door de netbeheerder, vermoedelijk word dit uitgevoerd wanneer de oude meterkast vervangen word door een digitale meter. Zie ook link Zie <https://ovam.vlaanderen.be/wie-mag-wat-verwijderen> <https://ovam.vlaanderen.be/voorzorgsmaatregelen-bij-asbestverwijdering> <https://ovam.vlaanderen.be/asbestafval-afvoeren> Zie ook wetgevend kader (website van de OVAM en CODEX boek VI titel 3).

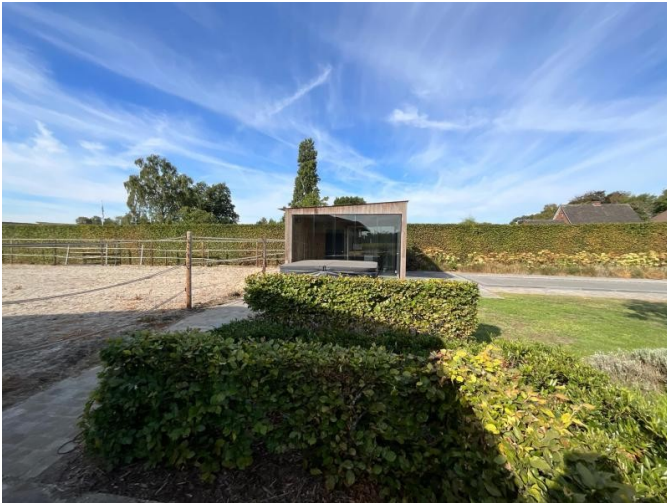
| Opmerking | Constructie werd geplaatst na 2010. |

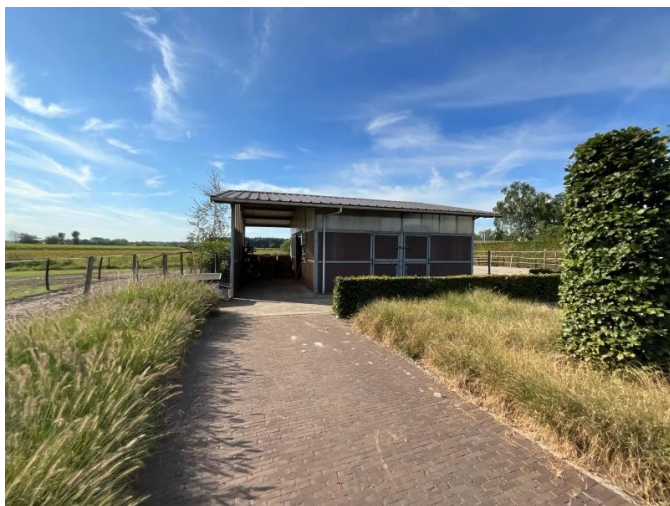
| Opmerking | Constructie werd geplaatst na 2010. |

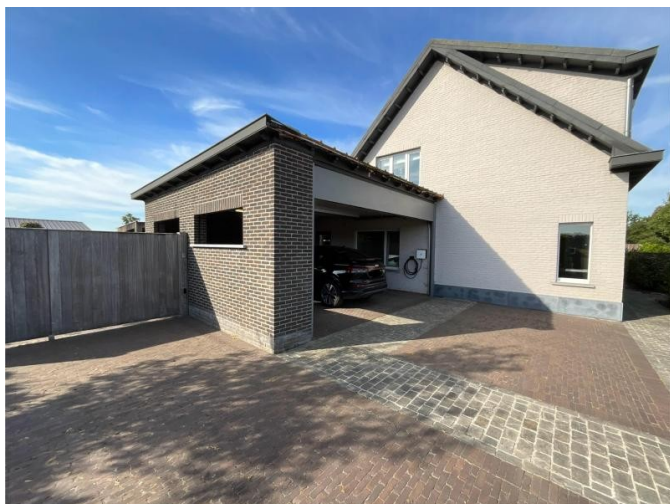
| Opmerking | Constructie werd geplaatst na 2010. |

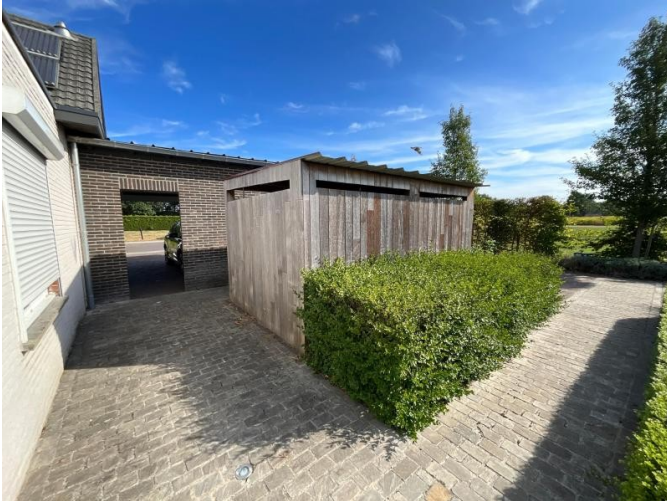
| Opmerking | Constructie werd geplaatst na 2010. |
