# Asbestinventarisatetest

Sint-Antoniusstraat 59, 2360 Oud-Turnhout

Attestnummer : 20251021-000430.000

Uitgegeven op : 21.10.2025

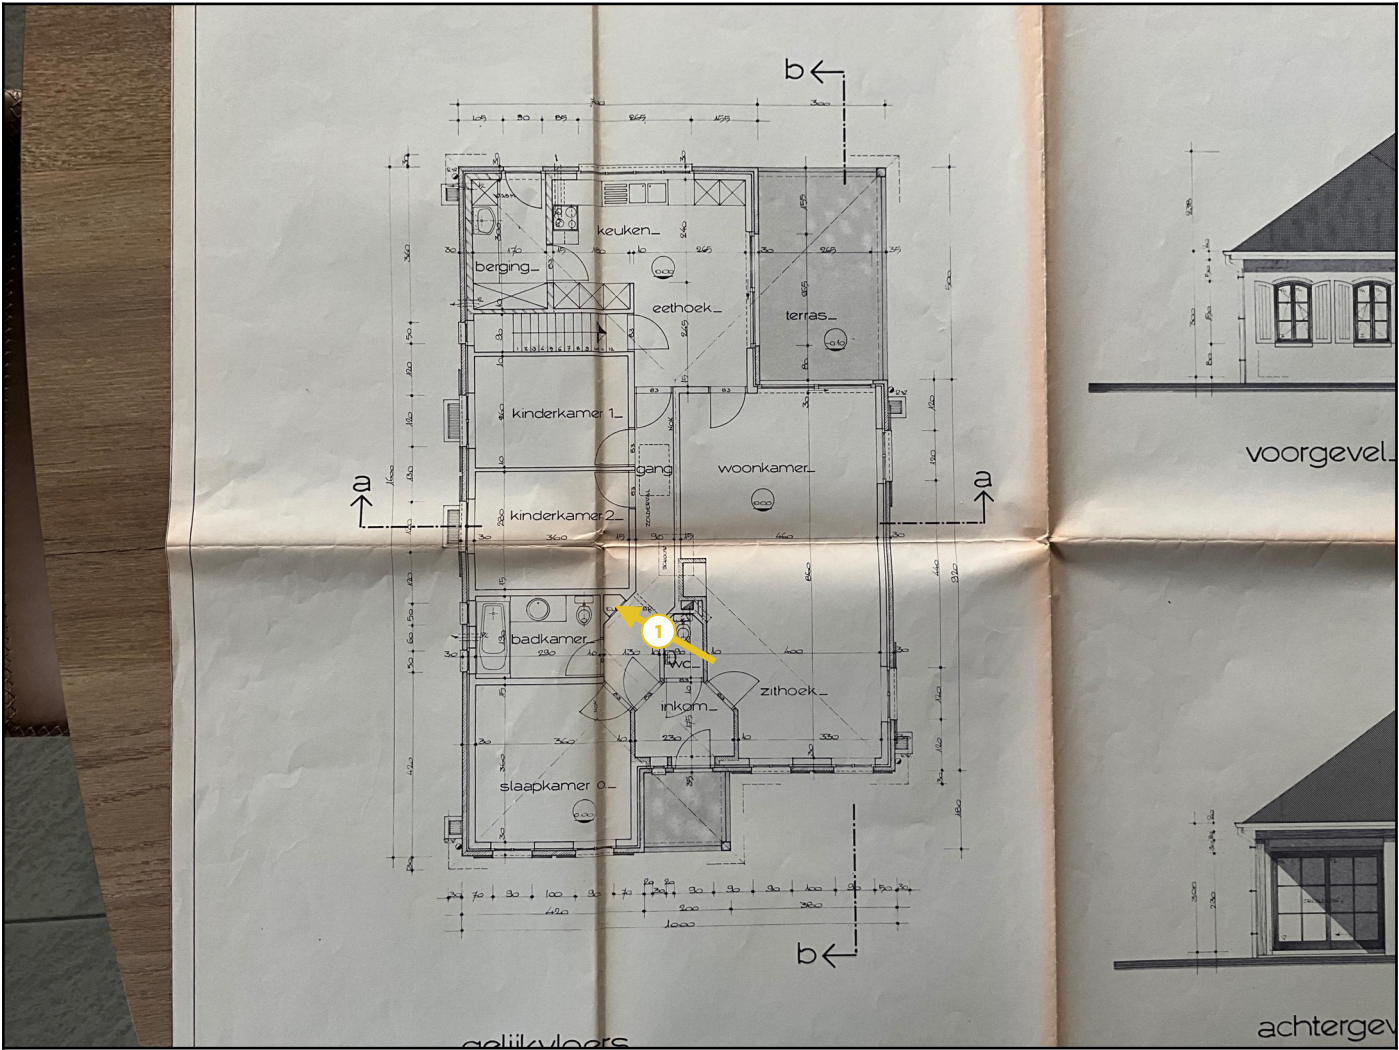
# Plan 1.4: GLV: bakeliet

| Beschrijving | Type | Actie |
|---|---|---|
| 1. Bakeliet Tellerkast | Asbestmateriaal | Zorgvuldig beheren |

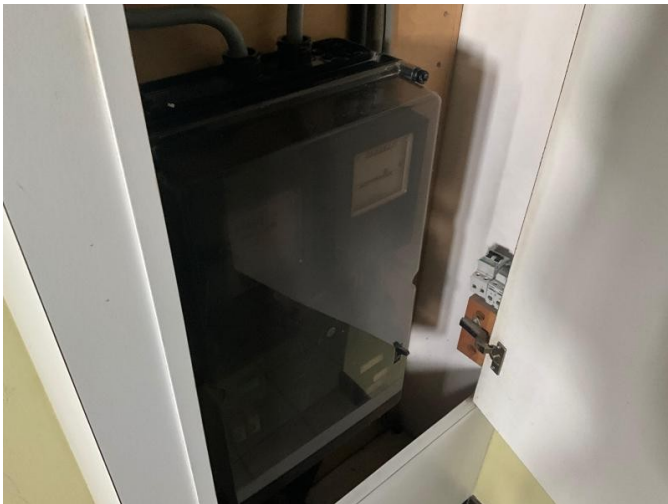
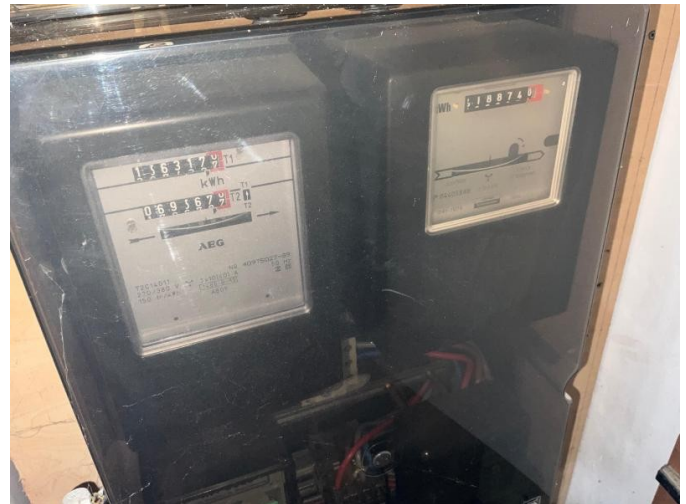
| Fiche 1: Bakeliet Tellerkast..... | 19 |

Het asbestmateriaal valt onder de mijlpaal van 2040.

| Eindbeoordeling materiaalrisico | Zeer laag materiaalrisico en/of zeer lage kans op vezelvrijgave |

| Asbestsoort (vezeltype) | Crocidoliet aanwezig |
| Toestand van het materiaal | Onbeschadigd, niet verweerd |

| Beschrijving | Bakeliet Tellerkast |
| Opmerking | Het is moeilijk te bepalen of de bakeliettoepassingen in de woning ook effectief asbesthoudend zijn (het kan ook gaan om de asbestvrije variant).-Er werd geen monster genomen o.w.v. beschadiging aan een elektrisch gerelateerde toepassing, extra controle bij verwijdering van het verdacht materiaal. Vermoedelijk zal de toepassing verwijderd worden bij aanpassing van het elektriciteitsnetwerk. |

- Zorg voor een veilig beheer. Vermijd het beschadigen van het asbestmateriaal. Controleer de toestand jaarlijks op wijzigingen.
- Voer bijkomende staalname(s) uit.
- Een bijkomend onderzoek zou kunnen gebeuren na demontage van de toepassing, zodat dit op een veilige en verantwoorde manier kan gebeuren. Het bijkomend onderzoek kan bijdragen tot een betere inschatting van het risico en helpt om de (mogelijke) asbestafvalstroom te beperken.

De toepassing dient verwijderd te worden door de netbeheerder, vermoedelijk word dit uitgevoerd wanneer de oude meterkast vervangen word door een digitale meter. Zie ook link Zie <https://ovam.vlaanderen.be/wie-mag-wat-verwijderen> <https://ovam.vlaanderen.be/voorzorgsmaatregelen-bij-asbestverwijdering> <https://ovam.vlaanderen.be/asbestafval-afvoeren> Zie ook wetgevend kader (website van de OVAM en CODEX boek VI titel 3).

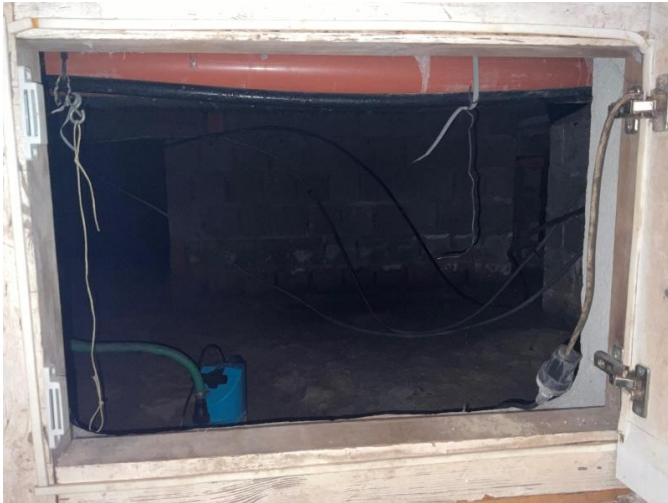
| Fiche 2: Kruipruimte..... | 23 |

**Reden:** de inspectieruimte is lager dan 1,5 m

**Uitleg van de asbestdeskundige:** In het inspectieprotocol behoort een ruimte lager dan 1,5 m niet tot het onderzoek.

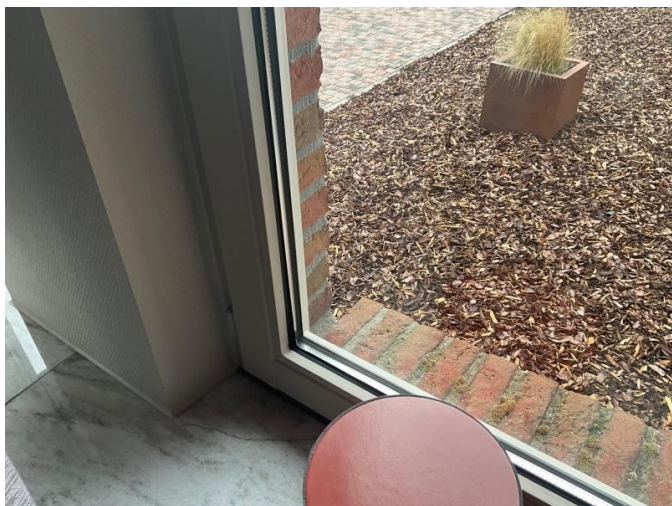
## Fiche 3: Kit niet verdacht (visueel vastgesteld)

De gebruikte siliconen kit is niet asbestverdacht

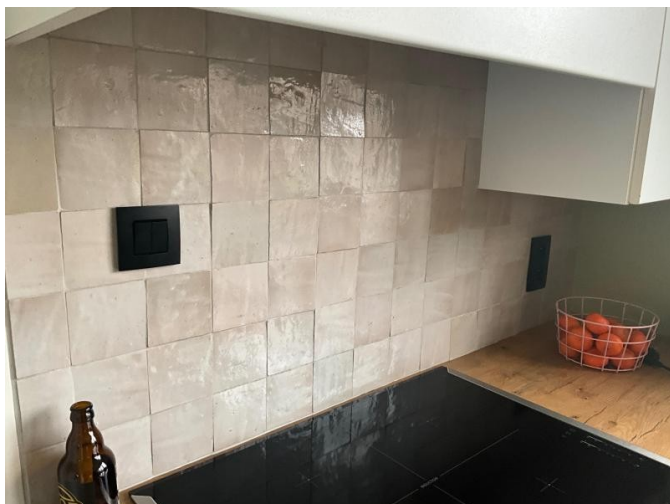
| Fiche 4: Tegellijm niet zichtbaar..... | 26 |

In het inspectieprotocol is een monsternamen van tegellijm verplicht om dit te identificeren als niet-asbesthoudend. Er waren geen facturen ter beschikking die bevestigen dat de tegels na 2001 waren geplaatst. Er waren geen bestaande beschadigingen aan de wandtegels om de lijm voldoende te kunnen inspecteren. Om dit af te toetsen is het aangewezen om bij eventuele renovatiewerken aan de tegels verder onderzoek/staalname te laten uitvoeren ter controle.

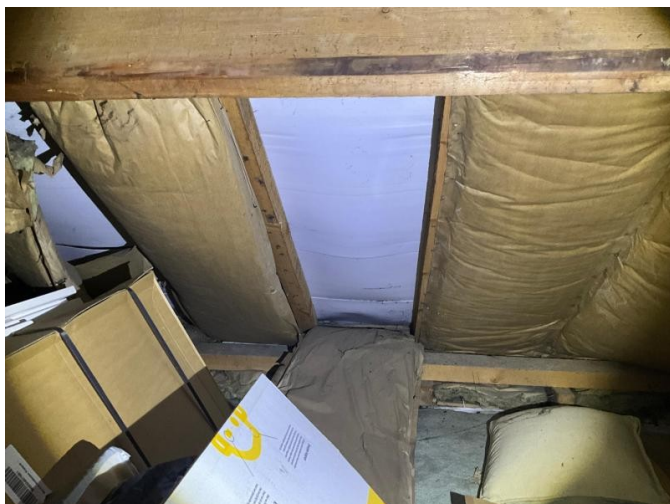
| Fiche 5: Onderdak niet verdacht..... | 27 |

Het dak werd gecontroleerd (via een dakraam ,optillen van een dakpan). Er is geen verdacht onderdak vastgesteld .

Deze handeling is een steekproef , er is geen garantie dat het volledige dak met éénzelfde materiaal is opgebouwd. Dit kan enkel via destructief onderzoek vastgesteld worden.

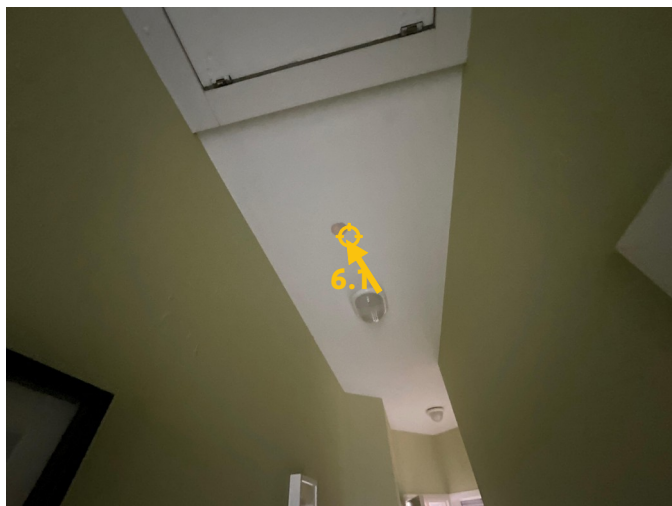
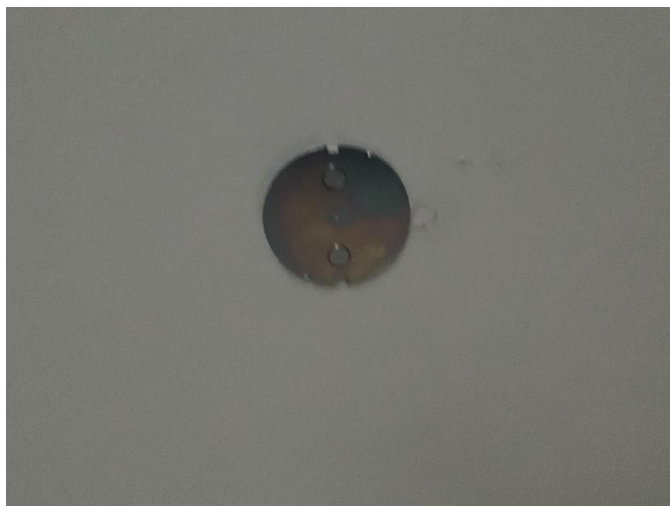
| Fiche 6: Pleisterwerk plafonds & valse plafonds..... | 29 |

Geen asbest

| # | Type | Referentie | Resultaat |
|---|---|---|---|
| 6.1 | Mengmonster | 2 | Geen asbest |

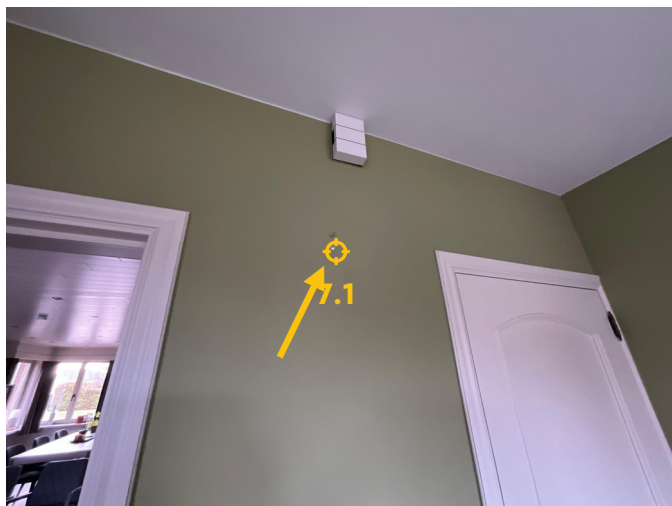
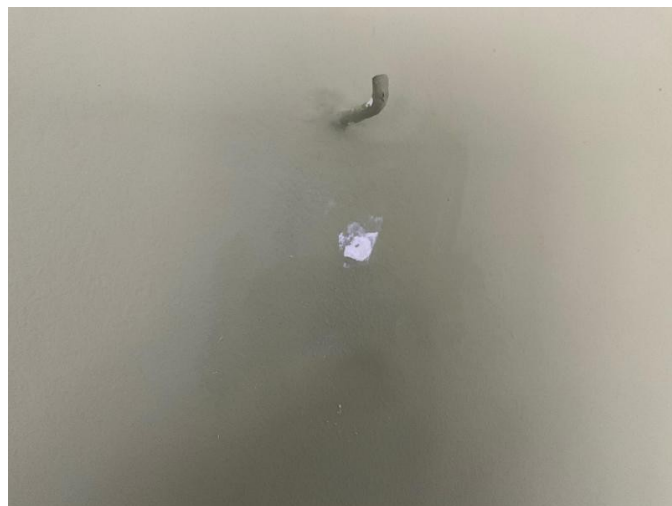
## Fiche 7: Pleisterwerk muren & valse wanden

Geen asbest

| # | Type | Referentie | Resultaat |
|---|---|---|---|
| 7.1 | Mengmonster | 1 | Geen asbest |

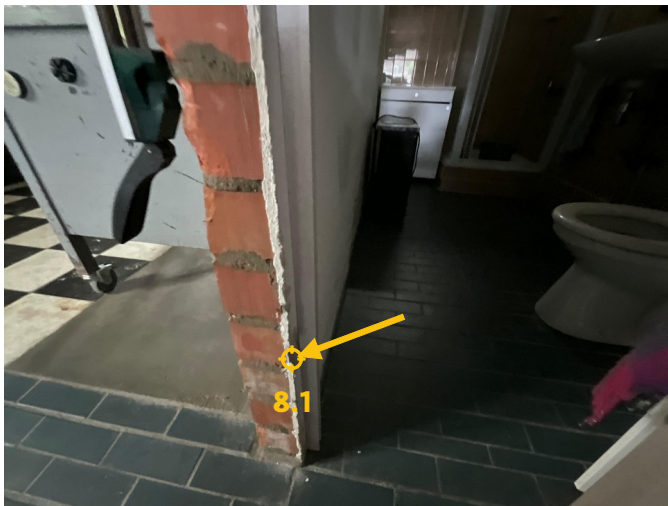
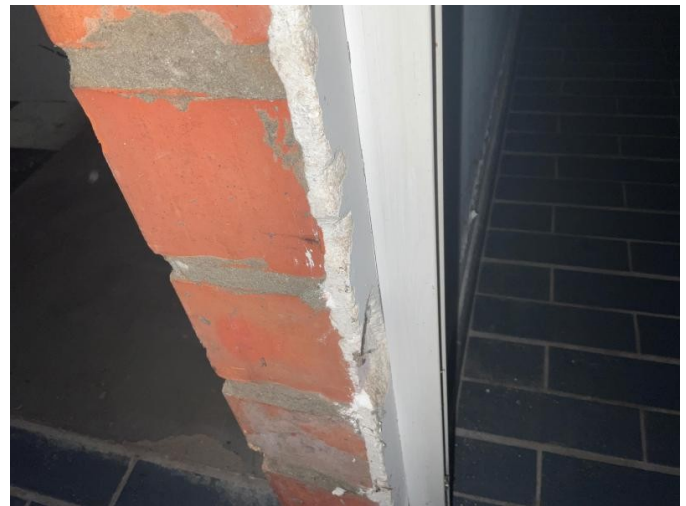
## Fiche 8: Pleisterwerk muren garage

Geen asbest

| # | Type | Referentie | Resultaat |
|---|---|---|---|
| 8.1 | Mengmonster | 4 | Geen asbest |

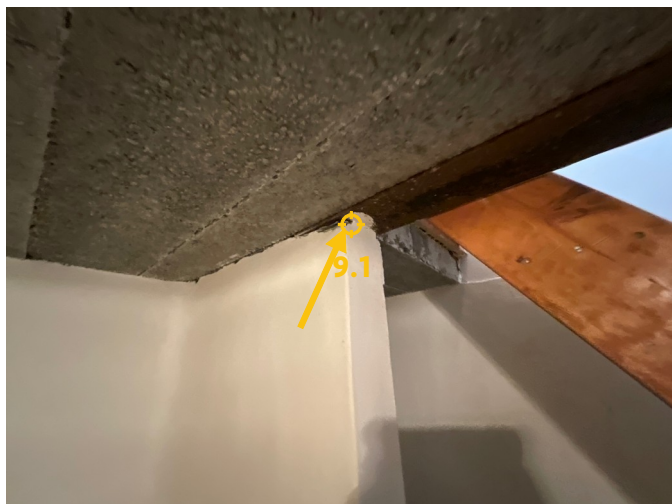
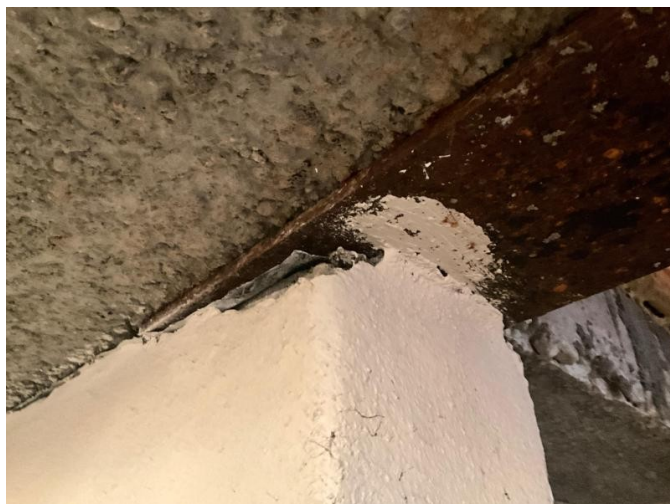
| Fiche 9: Cementering kelder (met staalname)..... | 35 |

Geen asbest

| # | Type | Referentie | Resultaat |
|---|---|---|---|
| 9.1 | Mengmonster | 3 | Geen asbest |

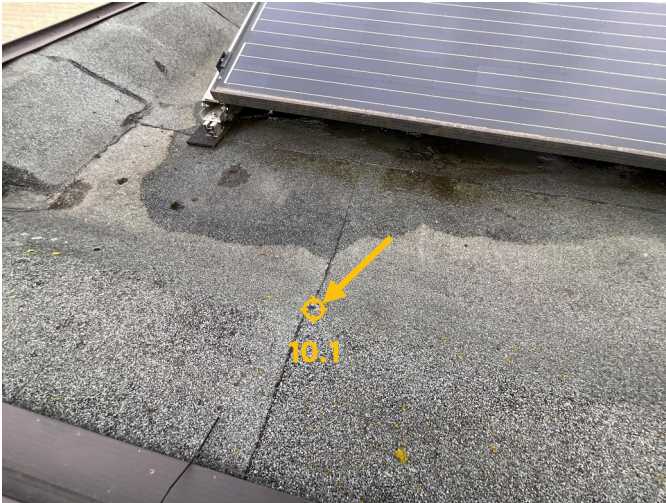
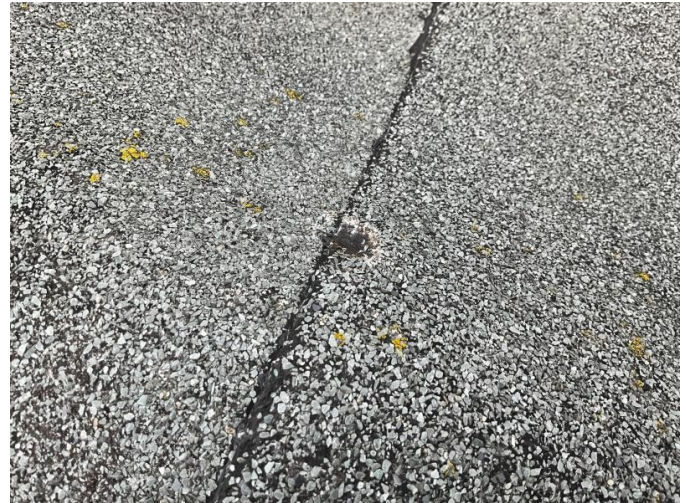
## Fiche 10: Roofing (met staalname)

Geen asbest

| # | Type | Referentie | Resultaat |
|---|---|---|---|
| 10.1 | Puntmonster | 5 | Geen asbest |

| Opmerking | <p>Er werd een staal genomen aan een uitstekend stuk roofing waardoor de waterdichtheid niet in het gedrang komt .</p> <p>Er kan niet uitgesloten worden dat er onderlagen aanwezig zijn ( bij dakwerken extra controle aangewezen)</p> <p>De vermelde oppervlaktes, diktes en volumes betreffen een beredeneerde schatting. Er worden geen rechten verleend aan deze oppervlaktes/diktes/volumes.</p> |
