# Asbestinventarisatetest

Populierenlaan 9, 2460 Kasterlee

Attestnummer : **20251020-000253.000**

**Asbestveilig** (maar mogelijk niet asbestvrij)

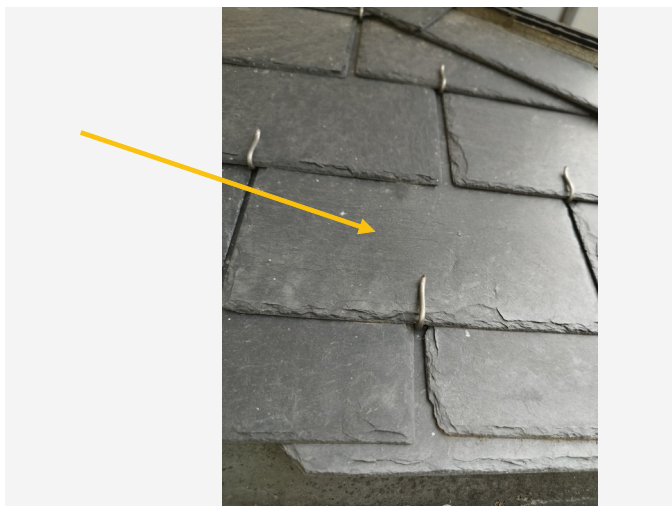
De leien zijn visueel herkend als natuurleien en zijn niet asbestverdacht.

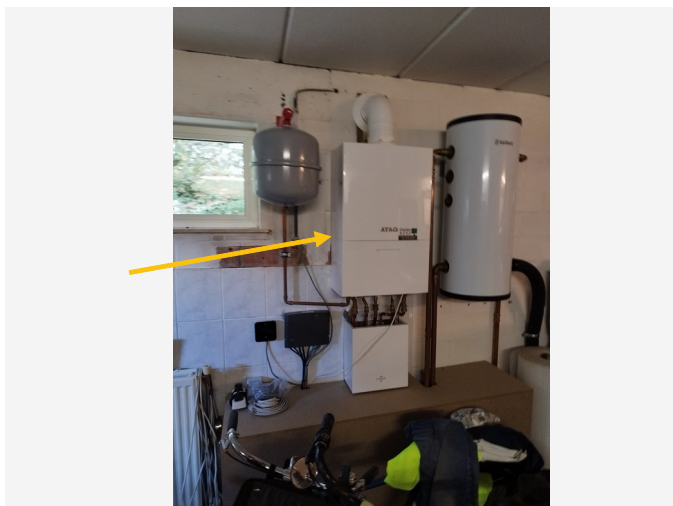
De CV ketel van het merk ATAG werd gecontroleerd aan de hand van het reinigingsattest (bouwjaar is 2023) en is niet asbest verdacht , geen risico bouwjaar. Zie bewijsdocumenten.

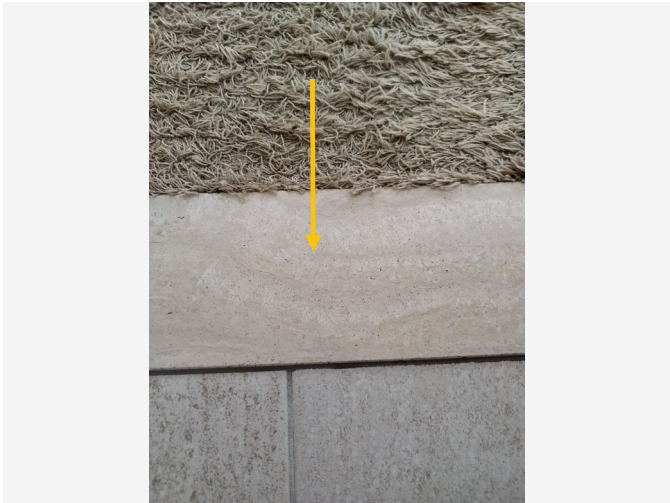
De dorpels aan de binnendeuren van de woonst bestaan uit natuursteen (niet verdacht).

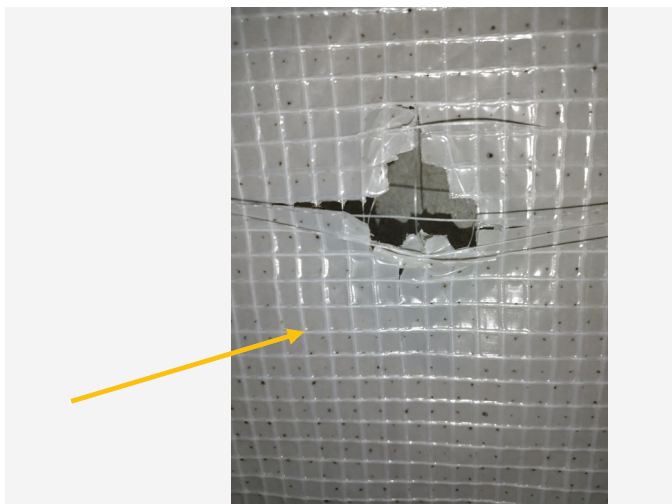
Het dak werd gecontroleerd (via het inspectieluik op het eertse verdiep). Er is geen verdacht onderdak vastgesteld .

Deze handeling is een steekproef , er is geen garantie dat het volledige dak met éénzelfde materiaal is opgebouwd. Dit kan enkel via destructief onderzoek vastgesteld worden.

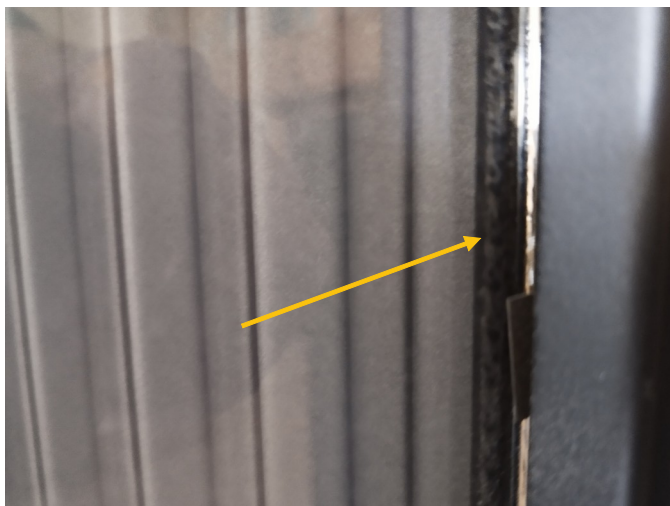
de koord werd visueel herkend als een synthetische koord en is niet asbesthoudend.

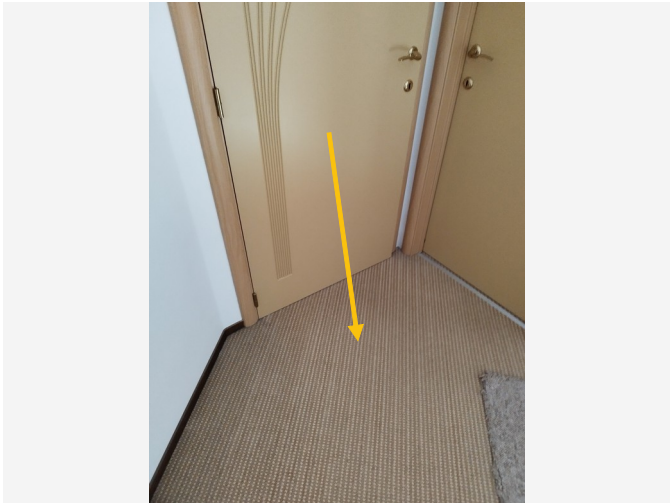
In het verleden werd asbesthoudende lijm gebruikt voor het vastlijmen van tapijt .  
Er was geen zichtbare schade om dit vast te stellen zonder destructief onderzoek.  
Bij renovatie extra controle uitvoeren.

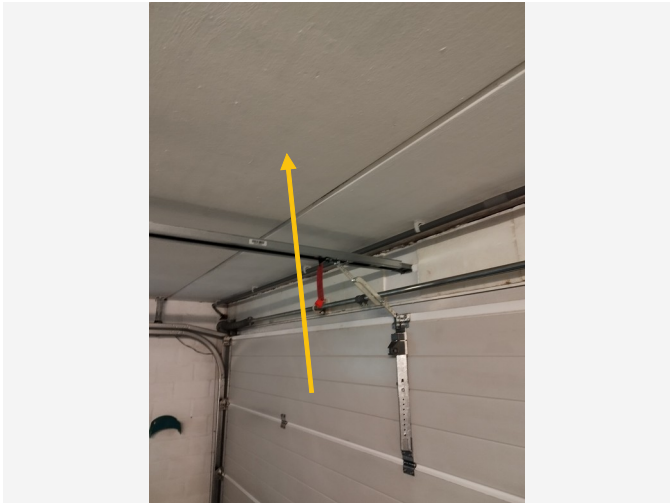
Het plafond in de garage/wasplaats bestaat uit betonnen welfsels en is niet bepleisterd (niet verdacht).

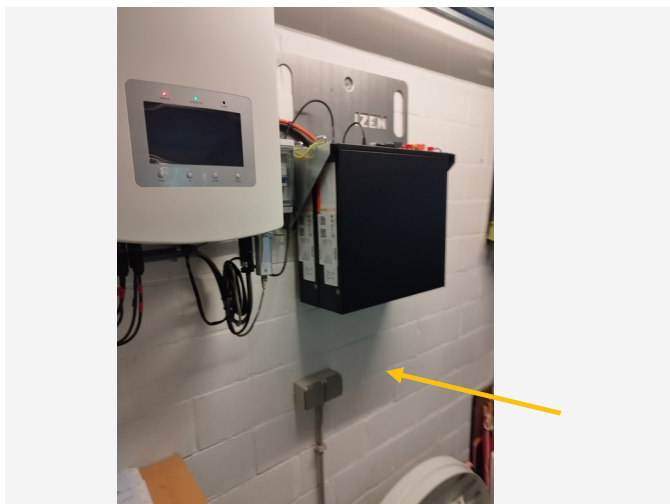
De binnenwanden in de garage/wasplaats bestaan uit metselwerk en zijn niet bepleisterd (niet verdacht).

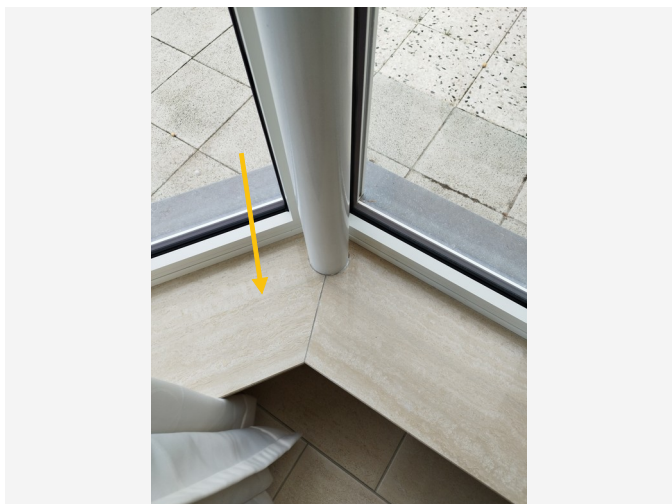
Alle raamtabletten in de woonst bestaan uit natuursteen (niet verdacht).

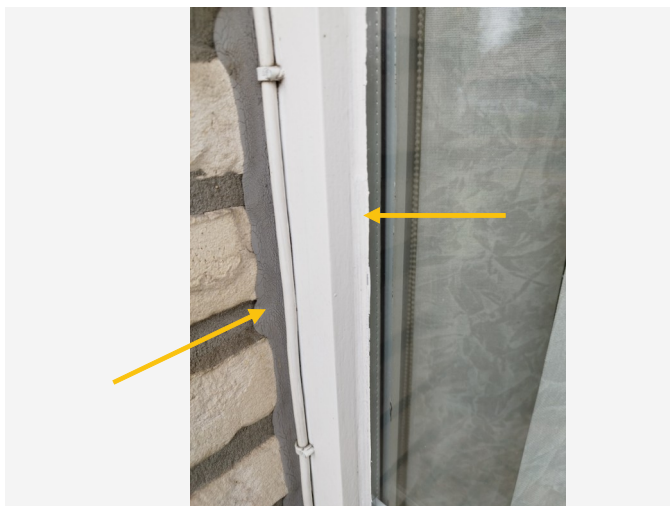
De gebruikte siliconen kit is niet asbestverdacht.

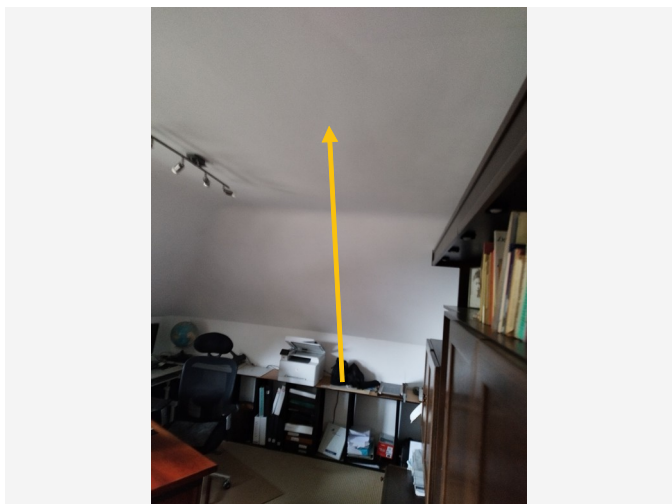
Het plafond op het eertse verdiep bestaat uit gipsplaten. Zonder destructieve handeling is het niet mogelijk om na te gaan of er asbesthoudende materialen aanwezig zijn achter de plafond afwerking. Als bij sloop of renovatie blijkt dat er achter deze plafonds nog pleisterwerk of asbest verdachte toepassingen aanwezig zijn, moet dit bemonsterd worden.

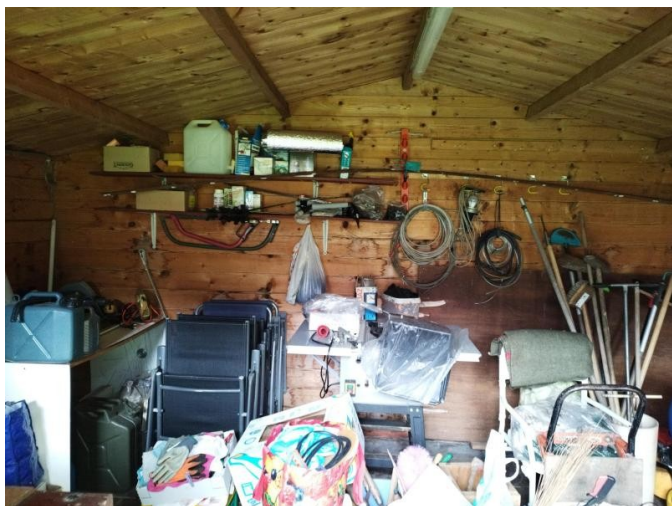
In het tuinhuis zijn geen asbestverdachte/houdende materialen/toepassingen vastgesteld.

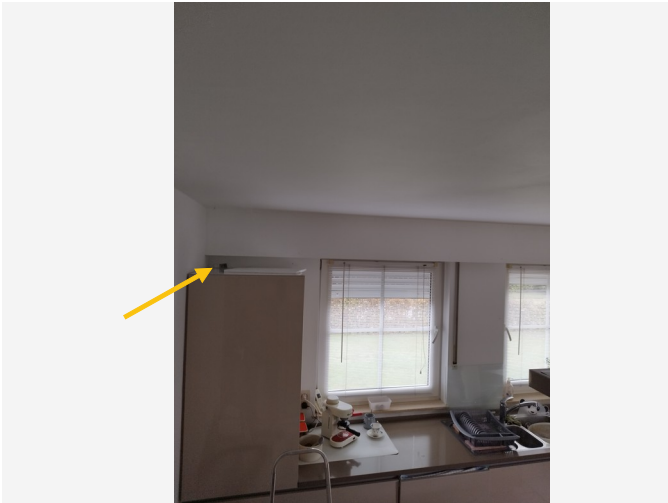
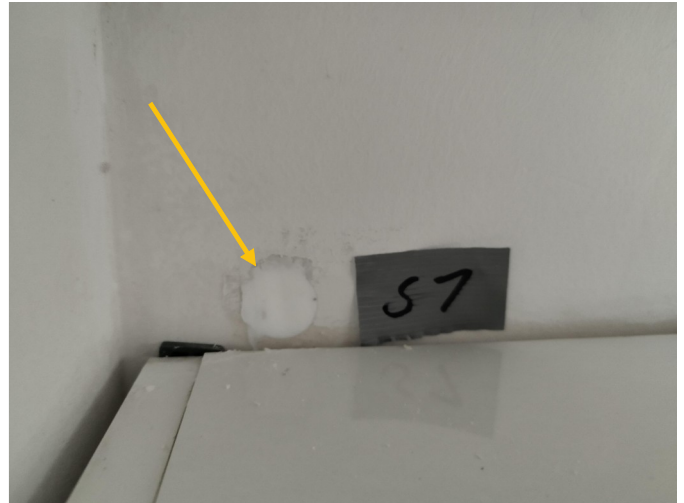
## Fiche 13: Muurpleister

Geen asbest

| Opmerking | <p>Volgens het inspectieprotocol is een monstername van het pleisterwerk verplicht om dit te identificeren als niet-asbesthoudend.</p> <p>Locatie staalnames: individuele ruimte: hobbyberging V+1 / natte ruimte: keuken / traphal: gelijkvloers.</p> <p>De technische ruimte/stookplaats (garage/wasplaats) is niet bepleisterd (metselwerk).</p> <p>De vermelde oppervlaktes en volumes betreffen een beredeneerde schatting. Er worden geen rechten verleend aan deze oppervlaktes/volumes. De dikte is een schatting die voorkomt uit de monsterplaatsen en is daarom niet altijd representatief.</p> <p>Er bevinden zich enkele valse wanden. Het is niet duidelijk of er pleisterwerk of asbest toepassingen aanwezig zijn achter/op deze valse wanden, het is aangewezen om bijkomend onderzoek uit te voeren bij werken.</p> |

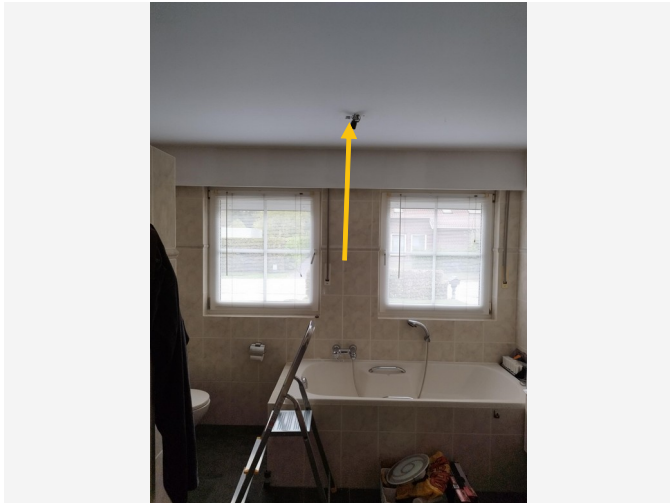
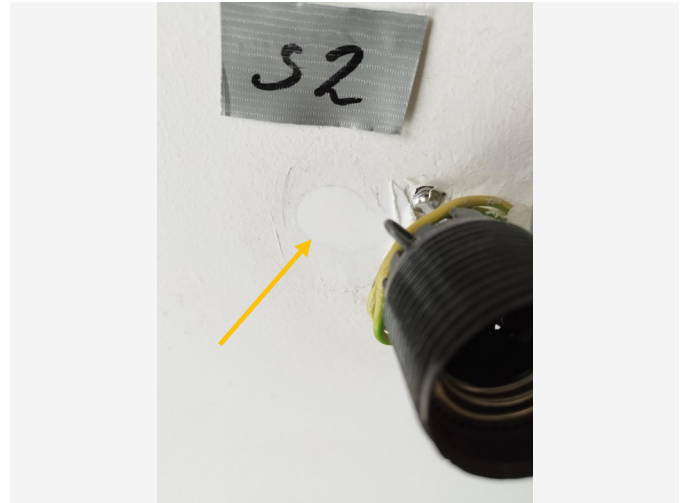
## Fiche 14: Plafondpleister

Geen asbest

| Opmerking | <p>Volgens het inspectieprotocol is een monstername van het pleisterwerk verplicht om dit te identificeren als niet-asbesthoudend.</p> <p>Locatie staalnames: individuele ruimte: slaapkamer gelijkvloers / natte ruimte: badkamer gelijkvloers / traphal: gelijkvloers.</p> <p>De technische ruimte/stookplaats (garage/wasplaats) is niet bepleisterd (betonnen welfsels).</p> <p>De vermelde oppervlaktes en volumes betreffen een beredeneerde schatting. Er worden geen rechten verleend aan deze oppervlaktes/volumes. De dikte is een schatting die voorkomt uit de monsterplaatsen en is daarom niet altijd representatief.</p> <p>Er bevinden zich enkele plafonds . Het is niet duidelijk of er pleisterwerk of asbest toepassingen aanwezig zijn achter/op deze valse plafonds, het is aangewezen om bijkomend onderzoek uit te voeren bij werken</p> |

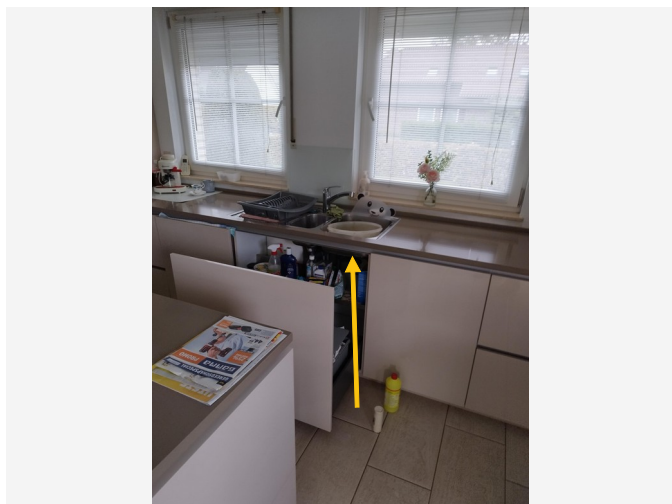
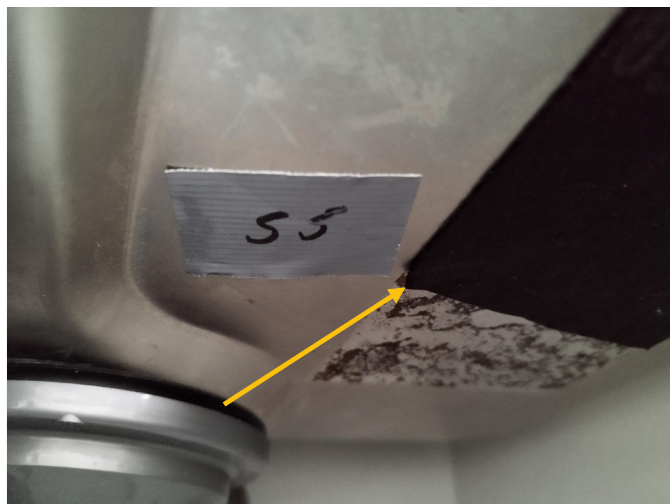
Geen asbest

| Opmerking | <p>Verdachte toepassing werd bemonsterd.</p> <p>De vermelde oppervlaktes, diktes en volumes betreffen een beredeneerde schatting. Er worden geen rechten verleend aan deze oppervlaktes/diktes/volumes.</p> |

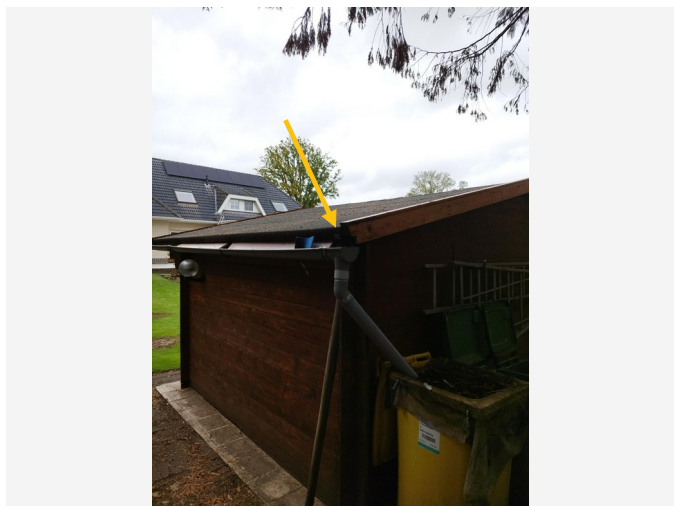
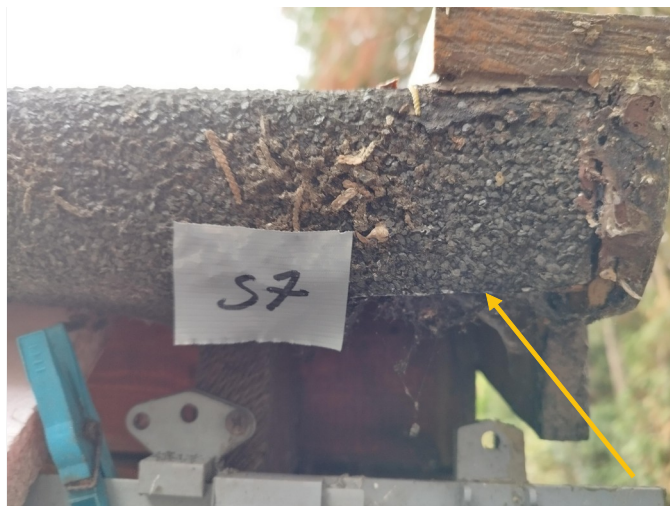
## Fiche 16: roofing schuin dak tuinhuis

Geen asbest

| Opmerking | <p>Er werd een staal genomen aan een uitstekend stuk roofing waardoor de waterdichtheid niet in het gedrang komt .</p> <p>Er kan niet uitgesloten worden dat er onderlagen aanwezig zijn ( bij dakwerken extra controle aangewezen)</p> <p>De vermelde oppervlaktes, diktes en volumes betreffen een beredeneerde schatting. Er worden geen rechten verleend aan deze oppervlaktes/diktes/volumes.</p> |

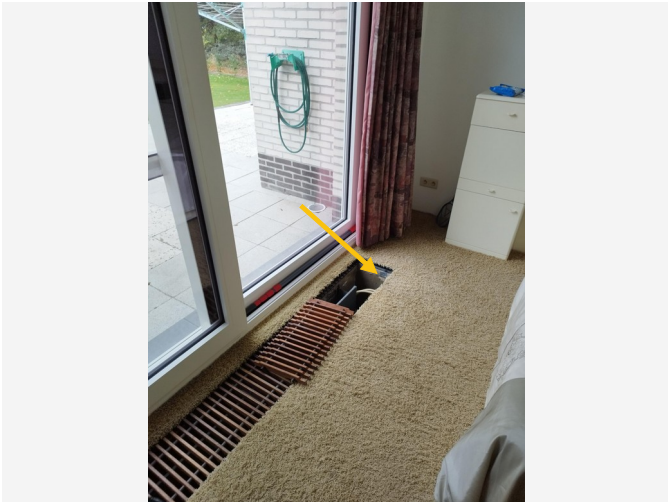
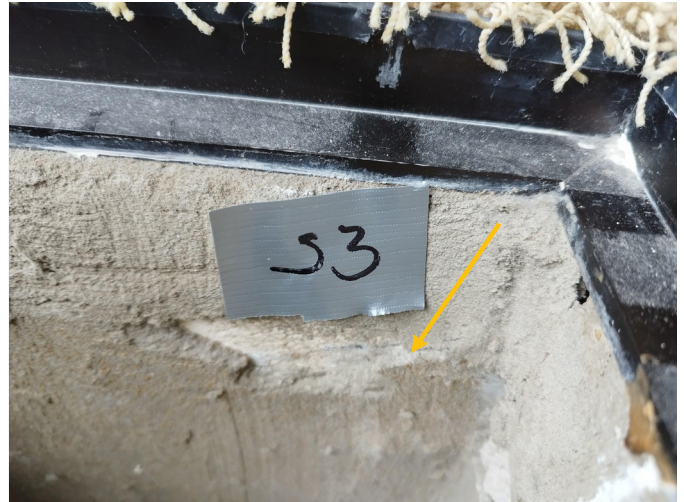
## Fiche 17: Cementering radiatorput slaapkamer gelijkvloers.

Geen asbest

| Opmerking | <p>De vermelde oppervlaktes en volumes betreffen een beredeneerde schatting. Er worden geen rechten verleend aan deze oppervlaktes/volumes. De dikte is een schatting die voorkomt uit de monsterplaatsen en is daarom niet altijd representatief.</p> <p>( staal genomen van twee plaatsen)</p> |

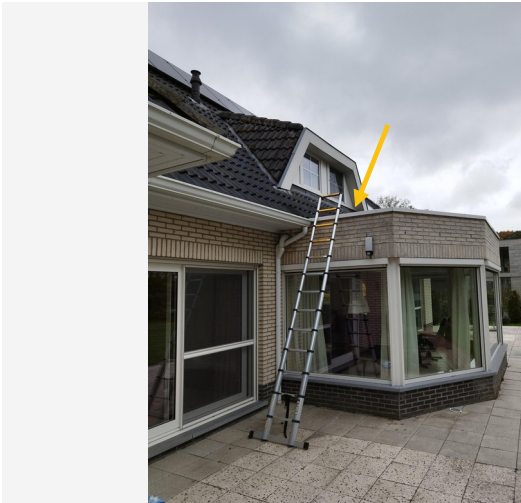
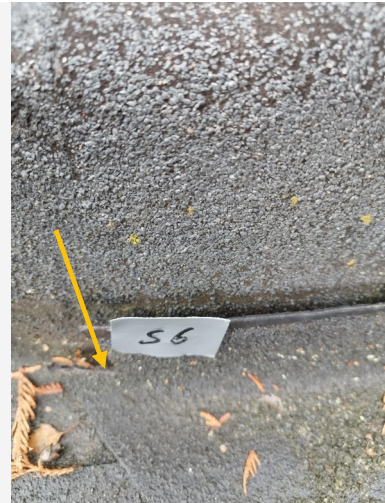
## Fiche 18: roofing plat dakje woonst

Geen asbest

| Opmerking | <p>Er werd een staal genomen aan een uitstekend stuk roofing waardoor de waterdichtheid niet in het gedrang komt .</p> <p>Er kan niet uitgesloten worden dat er onderlagen aanwezig zijn ( bij dakwerken extra controle aangewezen)</p> <p>De vermelde oppervlaktes, diktes en volumes betreffen een beredeneerde schatting. Er worden geen rechten verleend aan deze oppervlaktes/diktes/volumes.</p> |

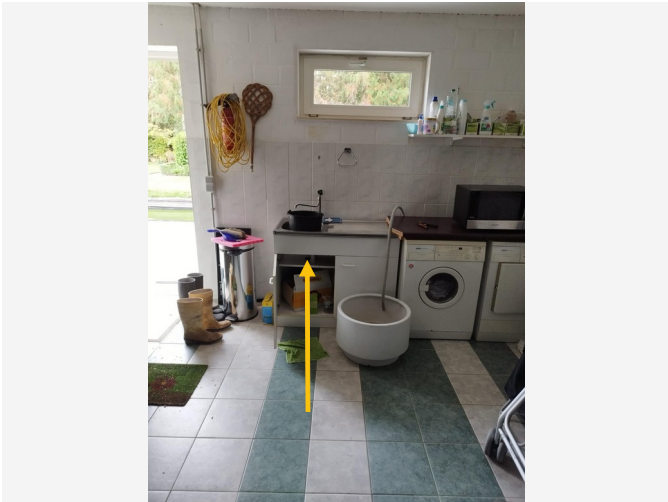
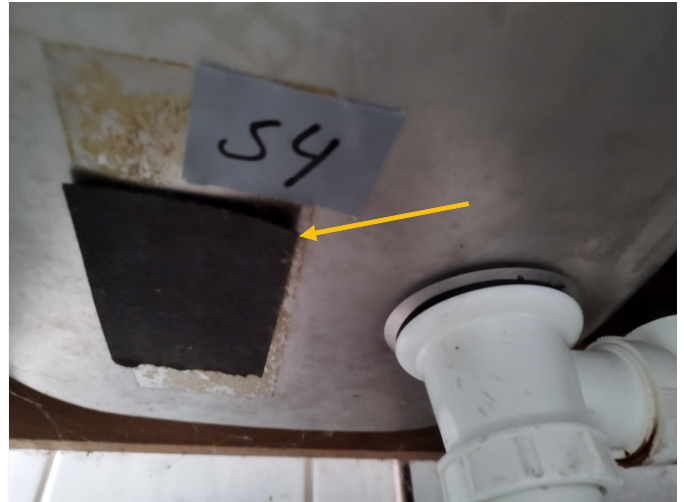
## Fiche 19: Ontdreuningsplaatje spoelbak garage/wasplaats

Geen asbest

| Opmerking | <p>Verdachte toepassing werd bemonsterd.</p> <p>De vermelde oppervlaktes, diktes en volumes betreffen een beredeneerde schatting. Er worden geen rechten verleend aan deze oppervlaktes/diktes/volumes.</p> |
