# Asbestinventarisatetest

Kanunniksteen 15, 3090 Overijse

Attestnummer : 20250729-000233.000

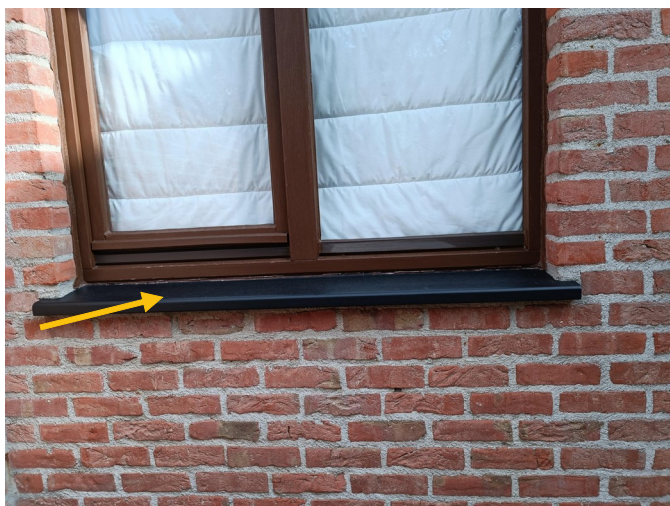
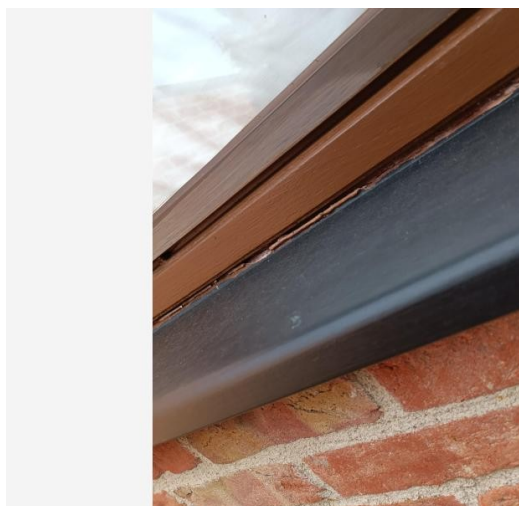
| Fiche 1: Venstertablet buiten..... | 16 |

Het asbestmateriaal valt onder de mijlpaal van 2040.

| Eindbeoordeling materiaalrisico | Zeer laag materiaalrisico en/of zeer lage kans op vezelvrijgave |

| Asbestsoort (vezeltype) | Crocidoliet aanwezig |
| Afschermingsgraad van het gehele materiaal | Niet stootvaste afscherming |
| Toestand van het materiaal | Onbeschadigd, niet verweerd |

| Beschrijving | Venstertablet buiten |
| Opmerking | <p>De venster-deurdorpel is visueel als asbestverdacht herkend.</p> <p>De vermelde oppervlaktes, diktes, gewichten en volumes betreffen een beredeneerde schatting. Er worden geen rechten verleend aan deze oppervlaktes/diktes/volumes.</p> |

Zorgvuldig beheren

- Zorg voor een veilig beheer. Vermijd het beschadigen van het asbestmateriaal. Controleer de toestand jaarlijks op wijzigingen.
- Voer bijkomende staalname(s) uit.

- Eenvoudige handelingen: mag via doe-het-zelf of door werknemer(s) met opleidingsattest eenvoudige handelingen  
EH via doe-het zelf : De dorpels of tabletten kunnen voorzichtig losgebeiteld worden, zonder de toepassing zelf te breken , extra bevochtigen om stof te voorkomen  
Standaard dragen van de nodige wegwerp beschermingsmiddelen FFP 3 masker , handschoenen en tyvec CAT III type 5-6  
Verpakken in plastic folie en afvoeren naar het containerpark als hechtgebonden asbestafval.  
Zie ook link Zie <https://ovam.vlaanderen.be/wie-mag-wat-verwijderen>  
<https://ovam.vlaanderen.be/voorzorgsmaatregelen-bij-asbestverwijdering>

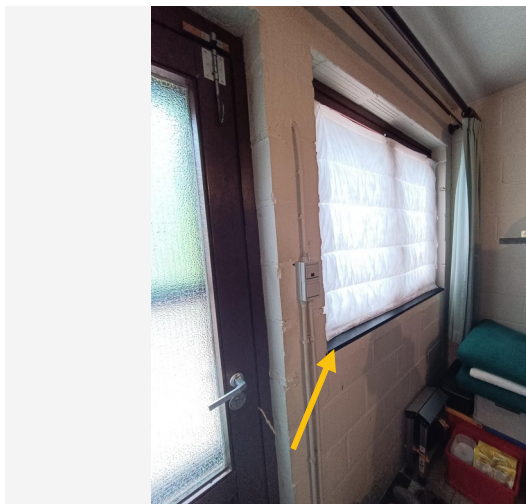
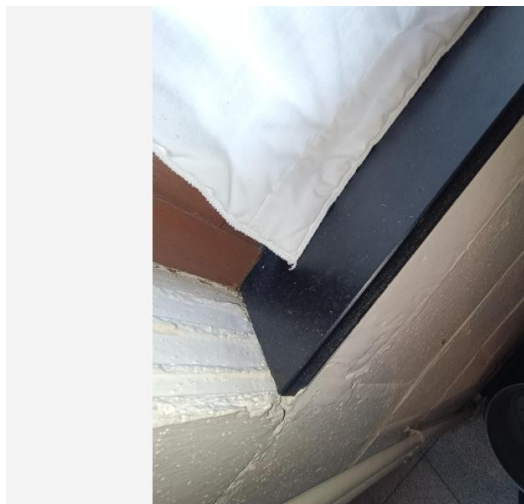
| Fiche 2: Venstertablet binnen..... | 20 |

Het asbestmateriaal valt onder de mijlpaal van 2040.

| Eindbeoordeling materiaalrisico | Zeer laag materiaalrisico en/of zeer lage kans op vezelvrijgave |

| Asbestsoort (vezeltype) | Alleen chrysotiel |
| Afschermingsgraad van het gehele materiaal | Geheel of deels (ook) vrij aan de binnenlucht |
| Toestand van het materiaal | Onbeschadigd, niet verweerd |

| Beschrijving | Venstertablet binnen |
| Opmerking | Visueel verdacht beschouwd.<br><br>Aantal stuks 1<br><br>De vermelde oppervlaktes, diktes, gewichten en volumes betreffen een beredeneerde schatting. Er worden geen rechten verleend aan deze oppervlaktes/diktes/volumes. |

Zorgvuldig beheren

- Zorg voor een veilig beheer. Vermijd het beschadigen van het asbestmateriaal. Controleer de toestand jaarlijks op wijzigingen.
- Voer bijkomende staalname(s) uit.

- Eenvoudige handelingen: mag via doe-het-zelf of door werknemer(s) met opleidingsattest eenvoudige handelingen  
EH via doe-het zelf : De dorpels of tabletten kunnen voorzichtig losgebeiteld worden, zonder de toepassing zelf te breken , extra bevochtigen om stof te voorkomen  
Standaard dragen van de nodige wegwerp beschermingsmiddelen FFP 3 masker , handschoenen en tyvec CAT III type 5-6  
Verpakken in plastic folie en afvoeren naar het containerpark als hechtgebonden asbestafval.  
Zie ook link Zie <https://ovam.vlaanderen.be/wie-mag-wat-verwijderen>  
<https://ovam.vlaanderen.be/voorzorgsmaatregelen-bij-asbestverwijdering>

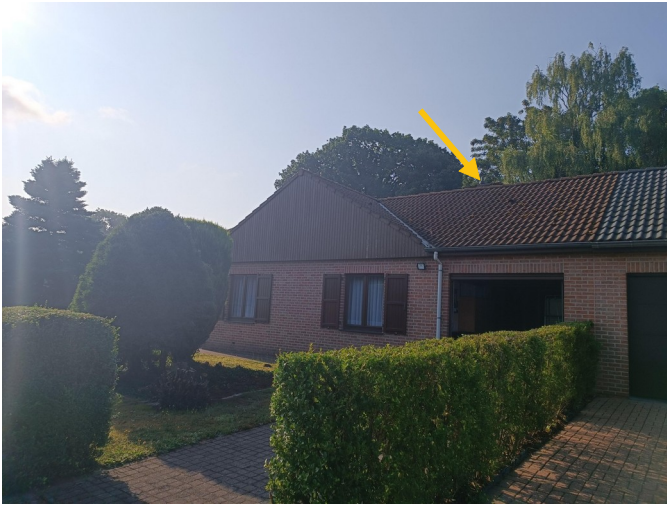
| Fiche 3: Schouw op het dak..... | 25 |

**Reden:** Het te onderzoeken materiaal situeert zich hoger dan 3,50 m te rekenen vanaf een veilige ondergrond

**Uitleg van de asbestdeskundige:** Bij werken (dak of reiniging schouw) kan een stelling geplaatst worden, het is niet duidelijk of er asbestverdachte materialen aanwezig zijn in de schouw.

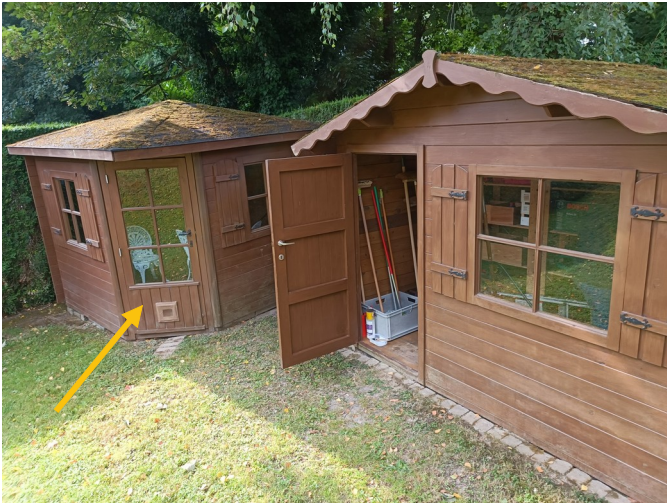
| Fiche 4: Tuinhuis..... | 27 |

**Bouwjaar:** 2004

*Constructies gebouwd vanaf 2001 moeten niet onderzocht worden*

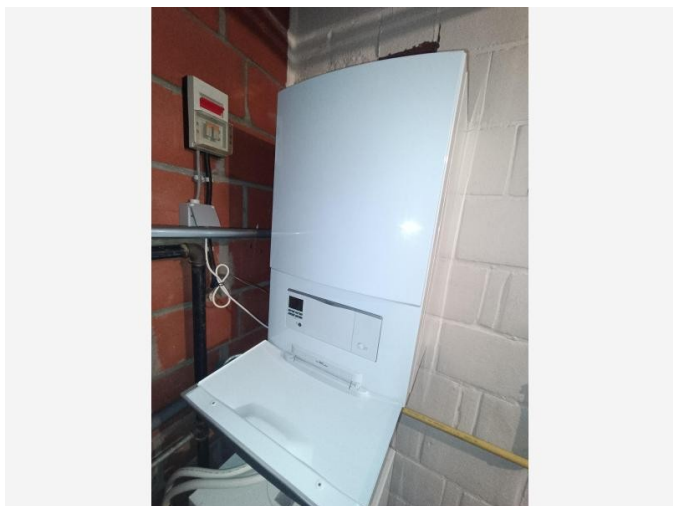
| Fiche 5: CV ketel..... | 29 |

De ketel is van 2022.

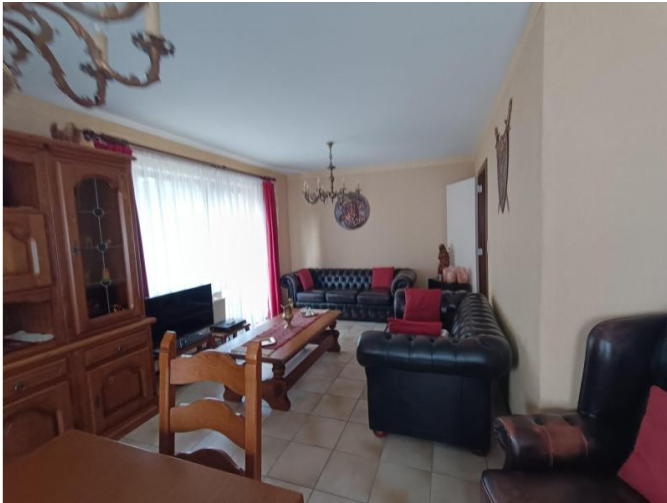
| Fiche 6: Valse plafonds..... | 30 |

Er zijn plafonds afgewerkt in plaatmateriaal. Het is niet duidelijk of er pleisterwerk of verdacht materiaal aanwezig is achter deze valse plafonds, het is aangewezen om bijkomend onderzoek uit te voeren bij werken.

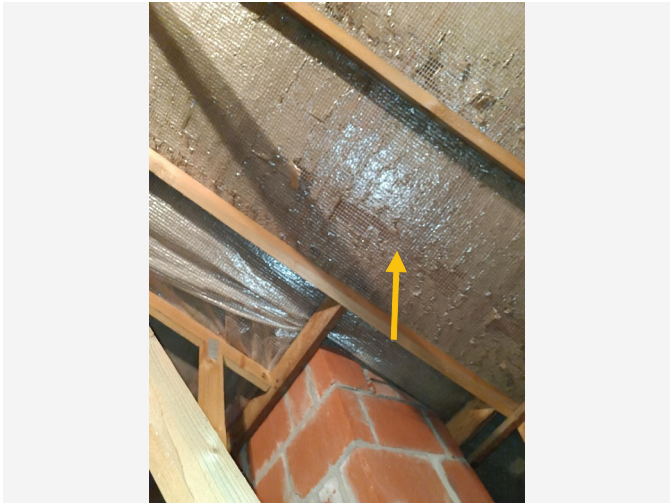
| Fiche 7: Onderdak niet verdacht..... | 31 |

Het onderdak werd gecontroleerd en is niet verdacht.

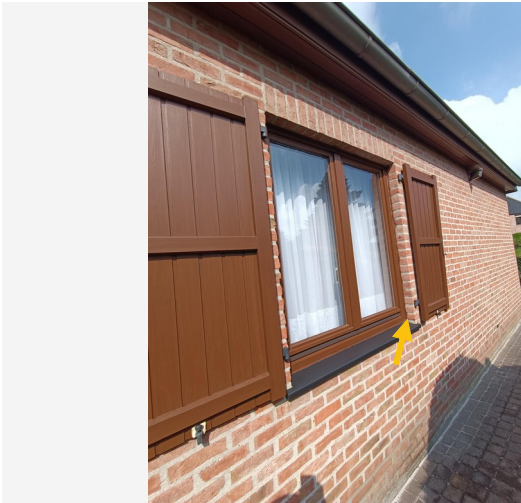
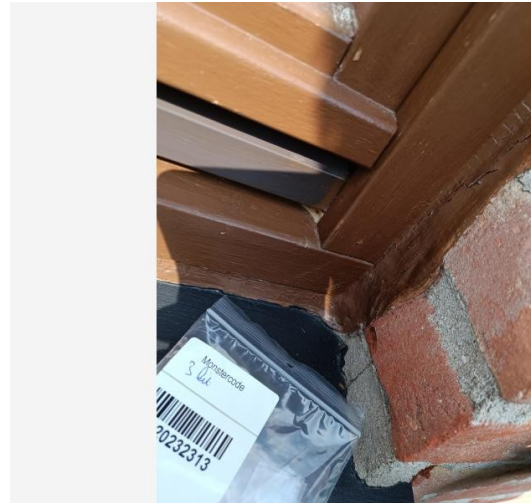
## Fiche 8: Kit kozijn-muur

Geen asbest

| # | Type | Referentie | Resultaat |
|---|---|---|---|
| 8.1 | Puntmonster | 3 | Geen asbest |

| Opmerking | <p>In het inspectieprotocol is een monstername van kit verplicht om dit te identificeren als niet-asbesthoudend.</p> <p>Het gewicht en lm is een berekeneerde schatting. Er worden geen rechten verleend aan deze oppervlaktes. De dikte is een schatting die voorkomt uit de monsterplaatsen en is daarom niet altijd representatief.</p> |

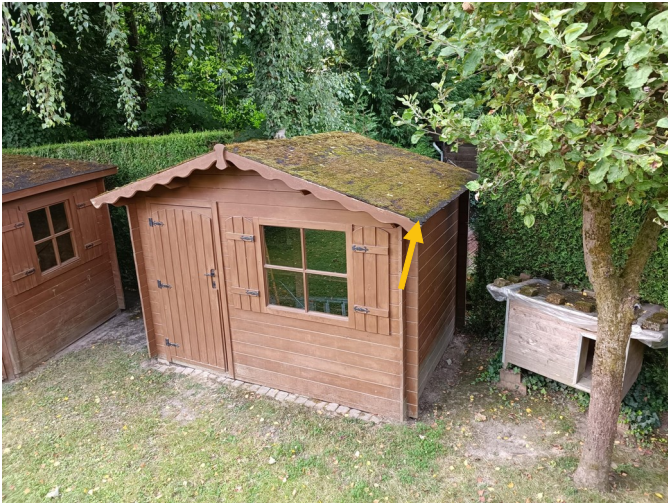
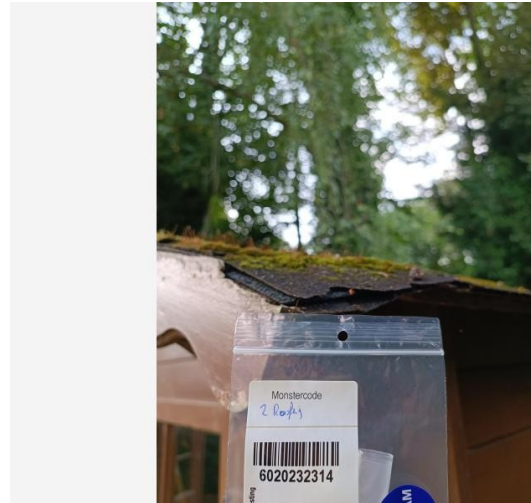
## Fiche 9: Roofing tuinhuis

Geen asbest

| # | Type | Referentie | Resultaat |
|---|---|---|---|
| 9.1 | Puntmonster | 2 | Geen asbest |

| Opmerking | Er werd een staal genomen aan een overlappend stuk roofing waardoor de waterdichtheid van de dakbedekking niet in het gedrang. Het is niet duidelijk of er asbestverdachte onderlagen aanwezig zijn.. De vermelde oppervlaktes, diktes en volumes betreffen een beredeneerde schatting. Er worden geen rechten verleend aan deze oppervlaktes/diktes/volumes. |

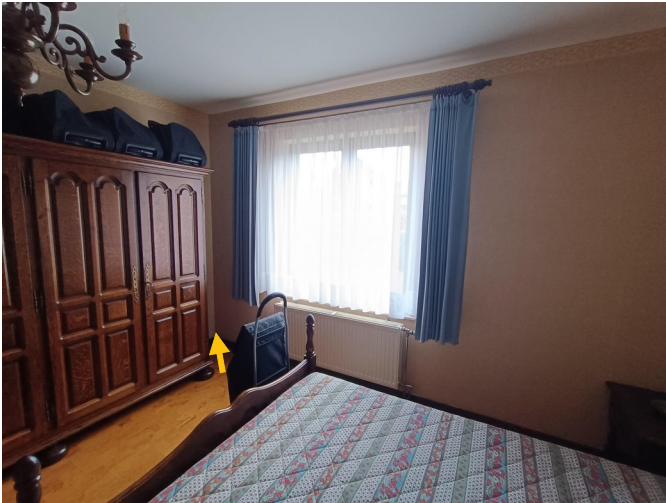
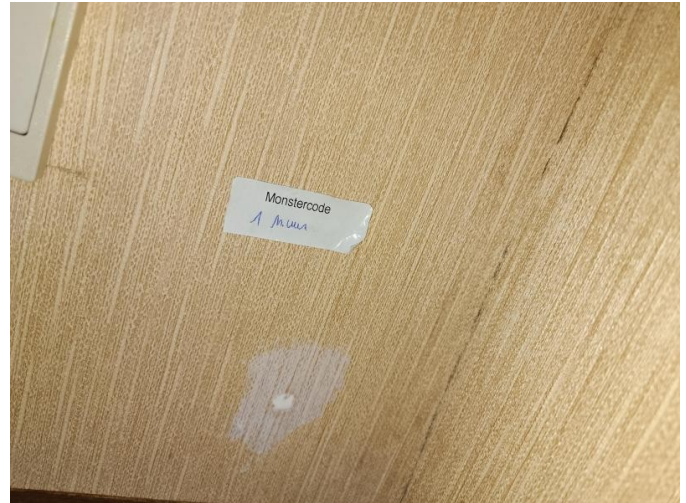
## Fiche 10: Muurpleister

Geen asbest

| # | Type | Referentie | Resultaat |
|---|---|---|---|
| 10.1 | Mengmonster | 1 | Geen asbest |

| Opmerking | <p>Volgens het inspectieprotocol is een monstername van het pleisterwerk verplicht om dit te identificeren als niet-asbesthoudend.</p> <p>Locatie staalnames: individuele ruimte: slaapkamer/ natte ruimte: keuken / stookplaats: ok / traphal: geen trap aanwezig</p> <p>De vermelde oppervlaktes en volumes betreffen een beredeneerde schatting. Er worden geen rechten verleend aan deze oppervlaktes/volumes. De dikte is een schatting die voorkomt uit de monsterplaatsen en is daarom niet altijd representatief.</p> |
