# Asbestinventarisatetest

Gierlebaan 30, 2275 Lille

Attestnummer : 20251003-000015.000

Uitgegeven op : 03.10.2025

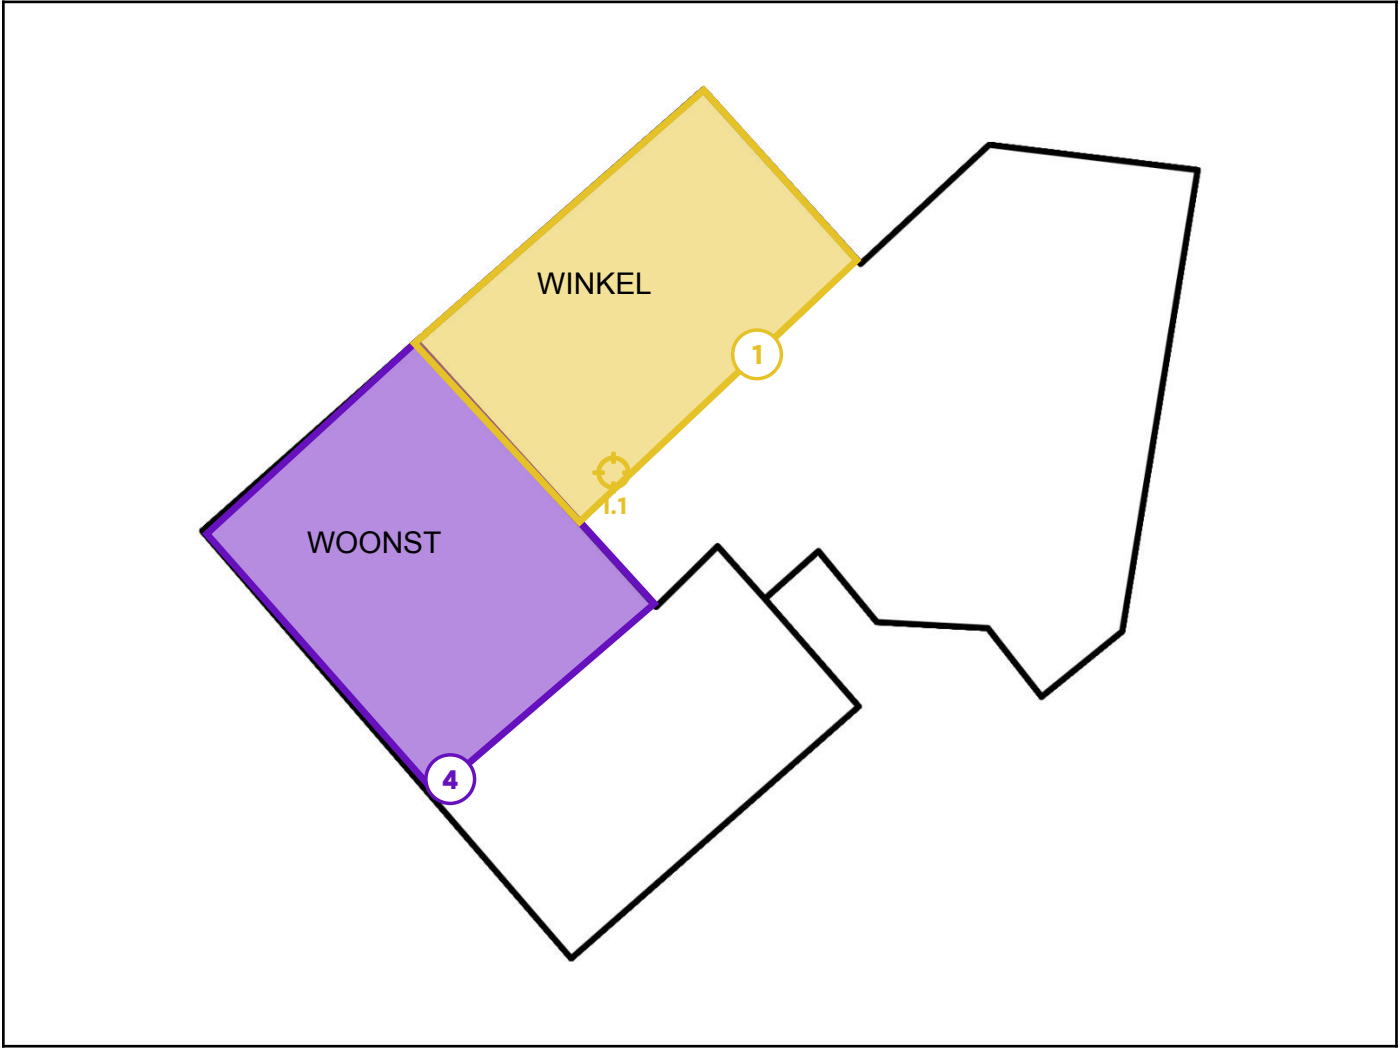
# Plan 1.7: PLAN ONDERDAKEN WOONST+WINKEL

| Beschrijving | Type | Actie |
|---|---|---|
| 1. Onderdak winkel | Asbestmateriaal | Zorgvuldig beheren |

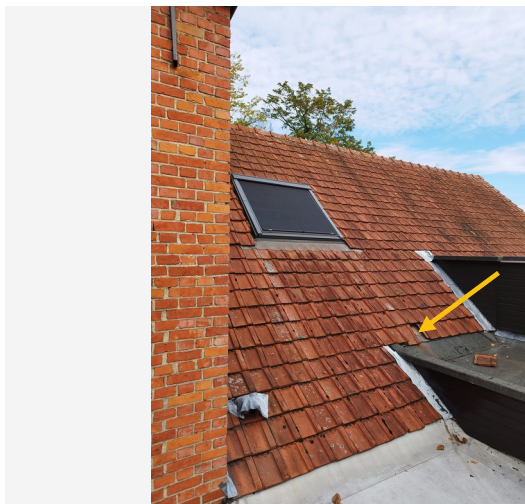
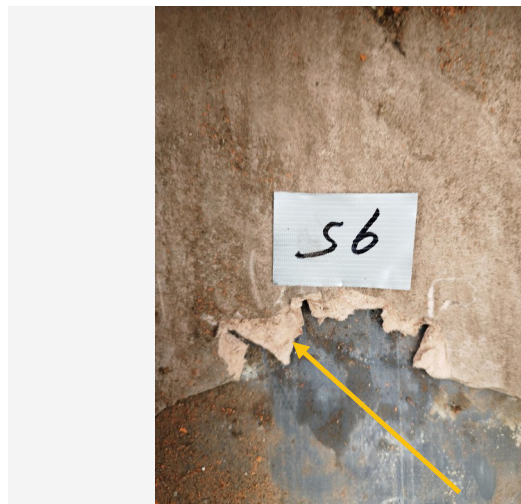
Het asbestmateriaal valt onder de mijlpaal van 2040.

Zorgvuldig beheren

| Eindbeoordeling materiaalrisico | Zeer laag materiaalrisico en/of zeer lage kans op vezelvrijgave |
| Opmerking | onderdakplaten zitten tussen de dakbedekking en constructiebalken |

| Toestand van het materiaal | Licht beschadigd, licht verweerd. Intact calciumsilicaatmateriaal of categorie III 'gebondenheid' |

| # | Type | Referentie | Resultaat |
|---|---|---|---|
| 1.1 | Puntmonster | S6. | Chrysotiel |

- Zorg voor een veilig beheer en verwijder dit asbestmateriaal wanneer het bij werken eenvoudig bereikbaar wordt. Controleer de toestand jaarlijks op wijzigingen.

(dak werker met 8u basisopleiding asbest) indien de platen eenvoudig te verwijderen zijn zonder kans op breken kan dit via doe-het-zelf of door werknemer(s) met opleidingsattest eenvoudige handelingen; Dek de zoldervloer af met plastic folie . Standaard dragen van de nodige wegwerp beschermingsmiddelen FFP 3 masker , handschoenen en tyvec CAT III type 5-6 , afspoelbaar schoeisel Verwijder de dakpannen. Fixeer het plaatmateriaal , de asbesthoudende platen één voor één en in hun geheel verwijderen. Niet gooien, niet breken. Verwijder onder verneveling of tussentijds voldoende bevochtigen tijdens de volledige duur van de werken. Dubbel verpakken in plastic folie , luchtdicht verpakken of plaats in container met asbestbag. Reinig Nadien de draagstructuur met vochtige doeken (+stofzuiger met absoluut filter kan niet gehuurd worden dus voor een particulier niet mogelijk .) Alle werknemer(s) moeten wel beschikken over een opleidingsattest eenvoudige handelingen 8u. Een vastgesteld asbesthoudend onderdak mag niet definitief

ingesloten worden, dit dient verplicht verwijderd te worden als het bij werken bereikbaar wordt. (vb bij vernieuwen van de dakbedekking onderdak mee verwijderen) Voor hechtgebonden toepassingen: Bij verwijdering door doe-het-zelf moet men dit afval dubbel en luchtdicht verpakt aandienen bij het gemeentelijk recyclagepark. Men raadpleegt best op voorhand de voorwaarden van het recyclagepark.

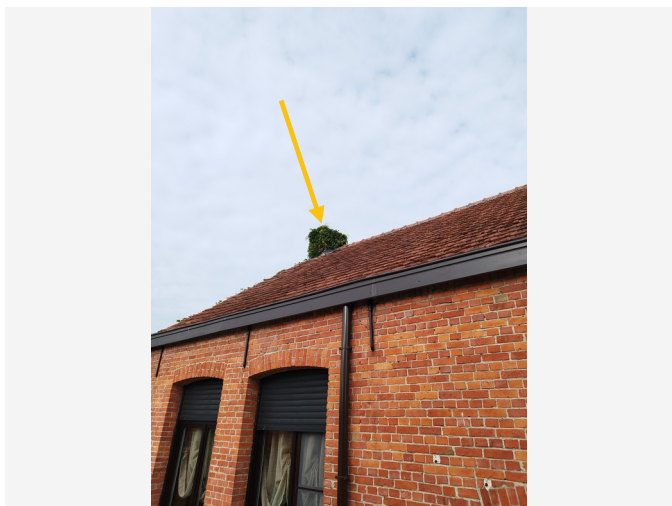
Situeringsfoto

**Reden:** Het te onderzoeken materiaal situeert zich hoger dan 3,50 m te rekenen vanaf een veilige ondergrond

**Uitleg van de asbestdeskundige:** Bij werken (dak of reiniging schouw) kan een stelling geplaatst worden, het is niet duidelijk of er asbestverdachte materialen aanwezig zijn in de schouw.

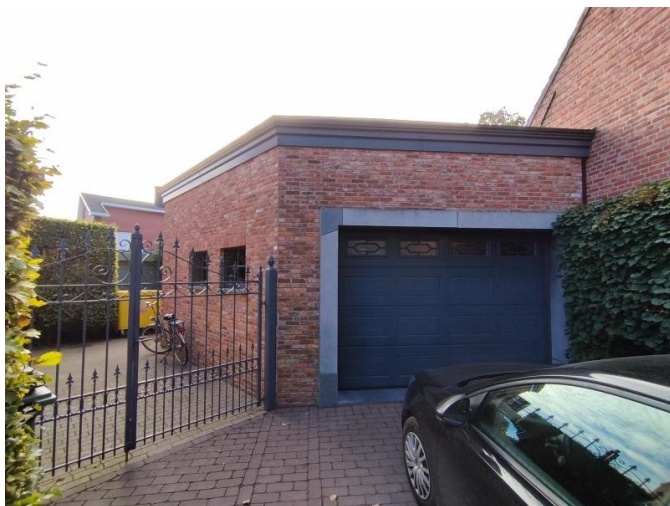
Situeringsfoto

**Bouwjaar:** 2001

| Opmerking | De garage is gebouwd in 2001. Na eind 2000 zijn er geen asbesthoudende materialen meer gebruikt in de bouw. Zie bewijsdocumenten. |

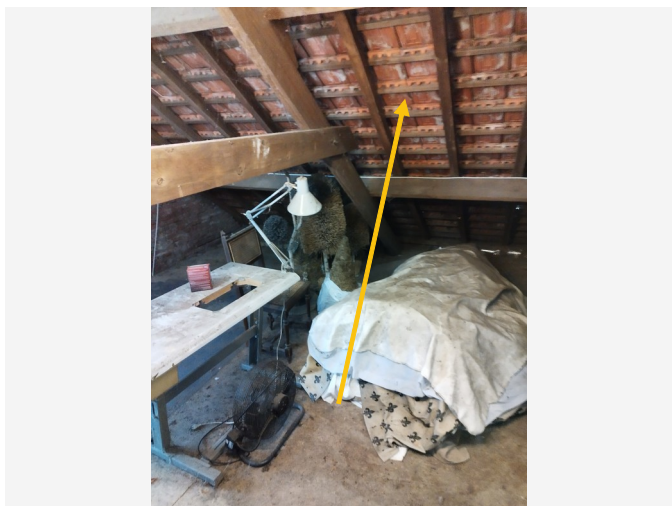
Vrije foto

Het dak werd gecontroleerd (op zolder onder de pannen). Er is geen verdacht onderdak vastgesteld .

Deze handeling is een steekproef , er is geen garantie dat het volledige dak met éénzelfde materiaal is opgebouwd. Dit kan enkel via destructief onderzoek vastgesteld worden.

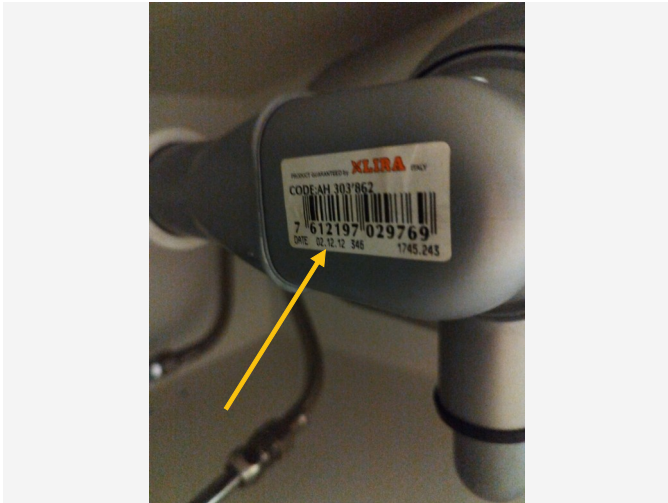
Vrije foto

De keuken is van een recent bouwjaar, de ontdreuningsplaat spoelbak keuken werd gecontroleerd en is niet verdacht

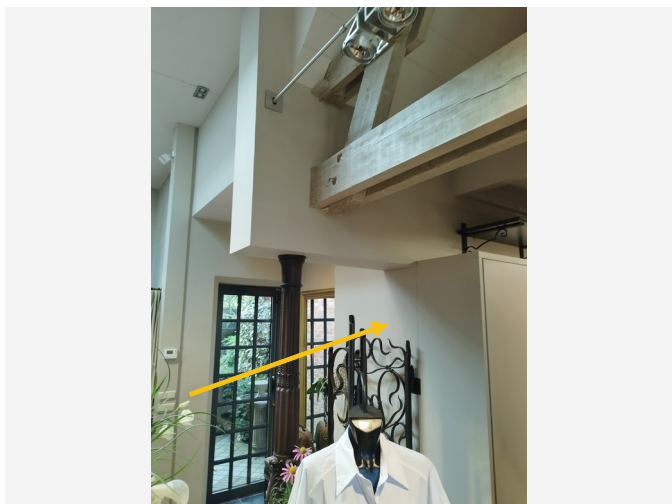
Vrije foto

Een deel van de binnenwanden in de winkel zijn afgewerkt met valse wanden. Het is niet duidelijk of er pleisterwerk of asbest toepassingen aanwezig zijn achter/op deze valse wanden, het is aangewezen om bijkomend onderzoek uit te voeren bij werken.

Zonder destructieve handeling is het niet mogelijk om na te gaan of er asbesthoudende materialen aanwezig zijn achter de wand afwerking. Als bij sloop of renovatie blijkt dat er achter deze wanden nog pleisterwerk of asbest verdachte toepassingen aanwezig zijn, moet dit bemonsterd worden.

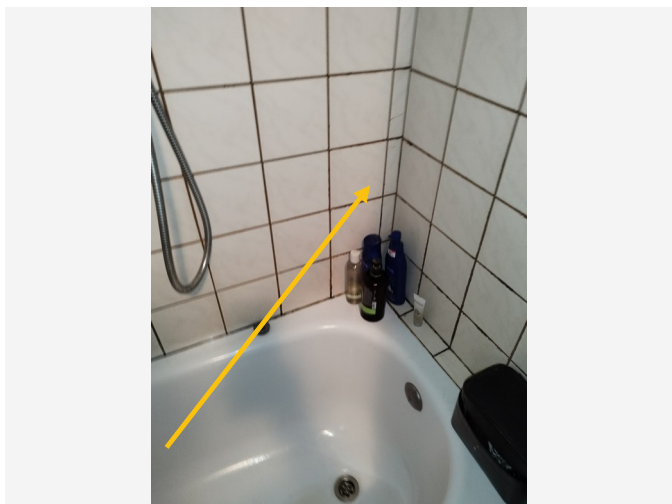
Vrije foto

In het inspectieprotocol is een monstername van tegellijm verplicht om dit te identificeren als niet-asbesthoudend. Er waren geen facturen ter beschikking die bevestigen dat de tegels na 2001 waren geplaatst. Er waren geen bestaande beschadigingen aan de wandtegels om de lijm voldoende te kunnen inspecteren. Om dit af te toetsen is het aangewezen om bij eventuele renovatiewerken aan de tegels verder onderzoek/staalname te laten uitvoeren ter controle.

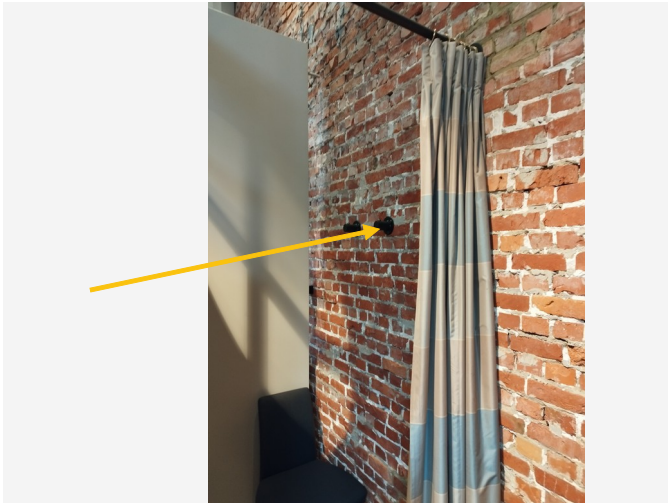
Vrije foto

De linker binnenwand in de winkel bestaat uit metselwerk en is niet bepleisterd (niet verdacht).

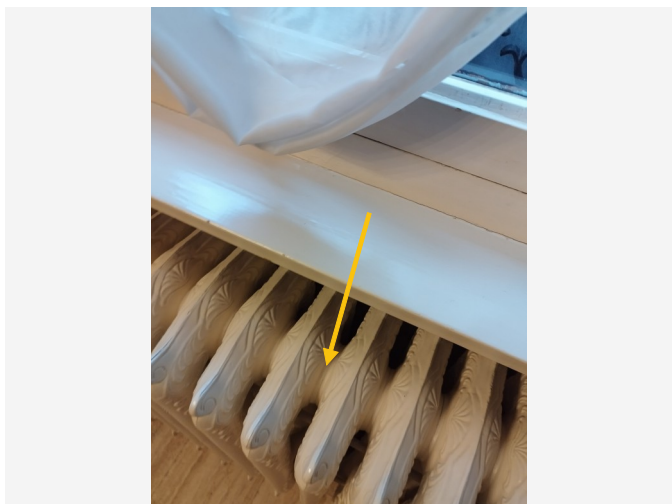
Vrije foto

Mogelijks bevinden er zich in de radiatoren asbesthoudende pakkingen. Een monstername om dit uit te sluiten wordt verhinderd om destructieve handelingen aan een installatie in gebruik te vermijden.

Er kunnen inwendige asbesthoudende dichtingen aanwezig zijn tussen de lamellen of aan de doppen van de gietijzeren radiatoren.

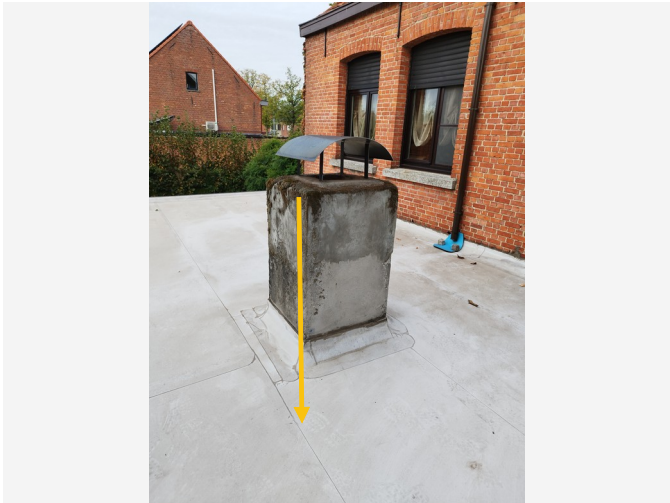
Vrije foto

Het plat dak bestaat uit epdm rubber deze is niet verdacht( het is niet gekend wat eronder zich bevindt bij werken extra controle aangewezen)
