# Asbestinventarisatetest

Olmenstraat 57, 3530 Houthalen-Helchteren

Attestnummer : 20250922-000376.000

**Niet-asbestveilig**

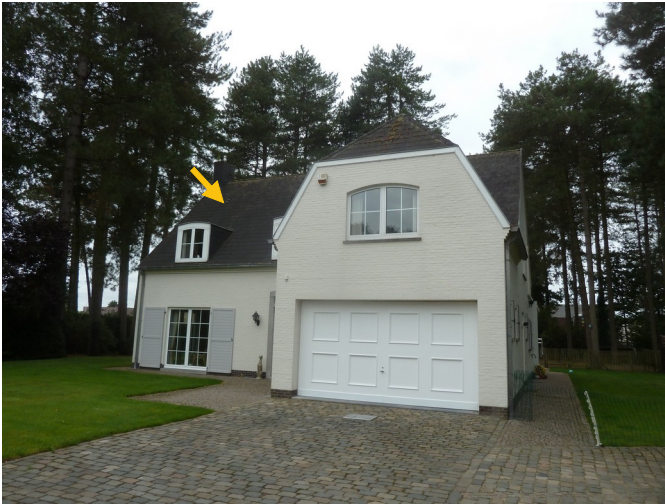
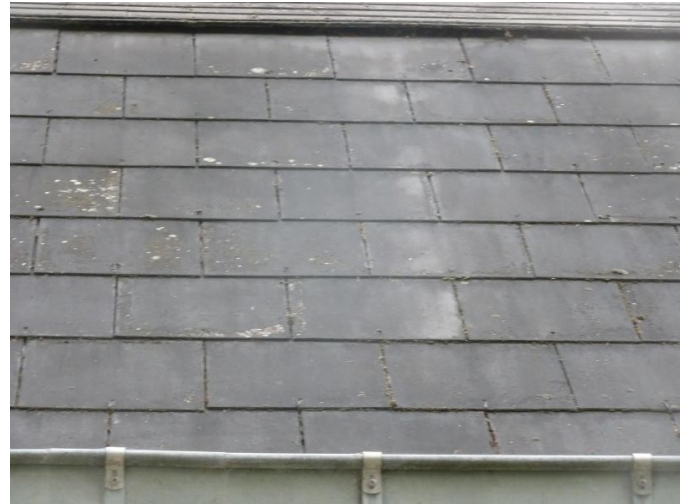
Overzichtsfoto

Detailfoto

Het asbestmateriaal valt onder de mijlpaal van 2034.

Vermijd betreden zolderruimte.

De dakbedekking mag niet gereinigd worden (van bijvoorbeeld korstmossen).

| Eindbeoordeling materiaalisico | Laag materiaalisico en/of verlaagde kans op vezelvrijgave |

| Asbestsoort (vezeltype) | Crocidoliet aanwezig |
| Toestand van het materiaal | Onbeschadigd, niet verweerd |

| Asbestmateriaal | Dak- en gevelbekleding - Lei, shingle |
| Hoeveelheid (oppervlakte - aantal) | • 178,00 m <sup>2</sup> - 1 stuk |

- Zorg voor een veilig beheer. Vermijd het beschadigen van het asbestmateriaal. Controleer de toestand jaarlijks op wijzigingen.
- Sluit de ruimte luchtdicht af en vermijd het betreden van de ruimte.
- Hemelwater dat afspoelt van asbestcement daken of gevels kan asbestdeeltjes bevatten. Gebruik het enkel voor gesloten circuits (bv. spoelen toiletten). Reinig na het vervangen van het dak of de gevel de dakgoten en regenwaterput of -ton om asbesthoudend sediment of slib te verwijderen

- Eenvoudige handelingen: mag via doe-het-zelf of door werknemer(s) met opleidingsattest eenvoudige handelingen  
Dakbedekking in goede staat en eenvoudig toegankelijk.

Voer het asbestmateriaal op een correcte manier af.

Gebruik de juiste persoonlijke beschermingsmiddelen op een correcte manier (adembescherming FFP3, wegwerpoveral, rubberen handschoenen, rubberen laarzen of schoenbescherming,...). Persoonlijke beschermingsmiddelen na gebruik afvoeren als asbesthoudend afval.

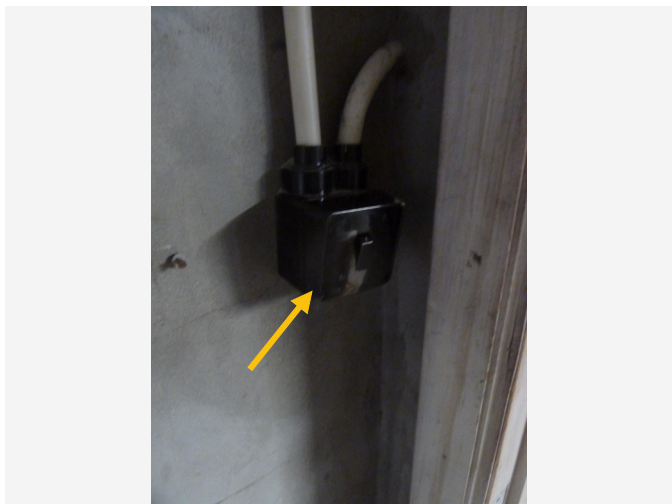
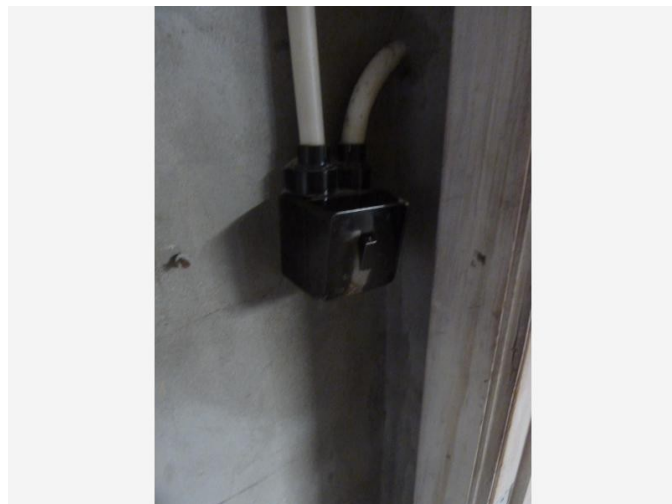
Overzichtsfoto

Detailfoto

Het asbestmateriaal valt onder de mijlpaal van 2040.

| Eindbeoordeling materiaalrisico | Laag materiaalrisico en/of verlaagde kans op vezelvrijgave |

| Asbestsoort (vezeltype) | Crocidoliet aanwezig |
| Toestand van het materiaal | Onbeschadigd, niet verweerd |

| Asbestmateriaal | Plaat, paneel, tablet - Type Bakeliet |

- Zorg voor een veilig beheer. Vermijd het beschadigen van het asbestmateriaal. Controleer de toestand jaarlijks op wijzigingen.
- Verwijder dit asbestmateriaal zo snel mogelijk. Volg de toestand goed op.

- Eenvoudige handelingen: mag via doe-het-zelf of door werknemer(s) met opleidingsattest eenvoudige handelingen  
Asbesttoepassing in goede staat en in zijn geheel te verwijderen.

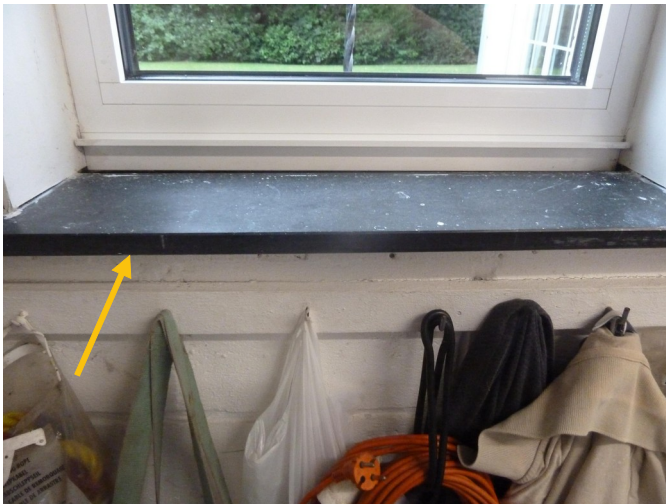
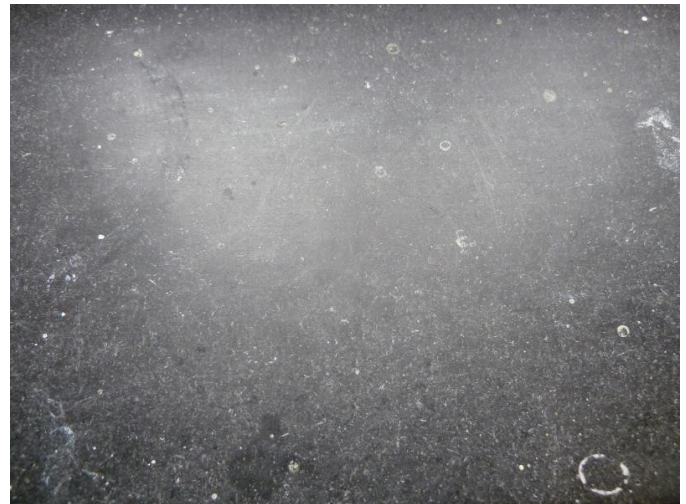
Overzichtsfoto

Detailfoto

Het asbestmateriaal valt onder de mijlpaal van 2040.

| Eindbeoordeling materiaalrisico | Laag materiaalrisico en/of verlaagde kans op vezelvrijgave |

| Asbestsoort (vezeltype) | Crocidoliet aanwezig |
| Toestand van het materiaal | Onbeschadigd, niet verweerd |

| Opmerking | Niet-bindend indicatief volume. Asbesthoudende vensterbanken bevinden zich in de garage. |

- Zorg voor een veilig beheer. Vermijd het beschadigen van het asbestmateriaal. Controleer de toestand jaarlijks op wijzigingen.

- Eenvoudige handelingen: mag via doe-het-zelf of door werknemer(s) met opleidingsattest eenvoudige handelingen  
Asbesttoepassing in goede staat en in zijn geheel verwijderbaar (zijanten voorzichtig loskappen, tablet in zijn geheel afvoeren).  
Asbesttoepassing niet breken, inslijpen,....

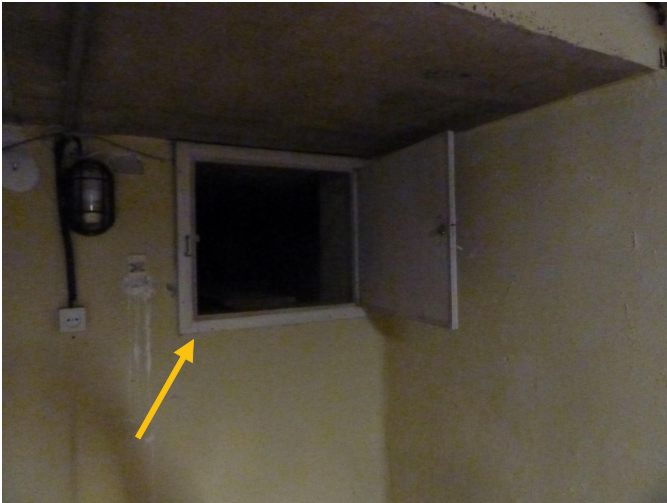
*Situeringsfoto*

**Reden:** Het onderzoek kan niet uitgevoerd worden binnen de bepalingen van de Welzijnswet

**Uitleg van de asbestdeskundige:** Kruipkelder

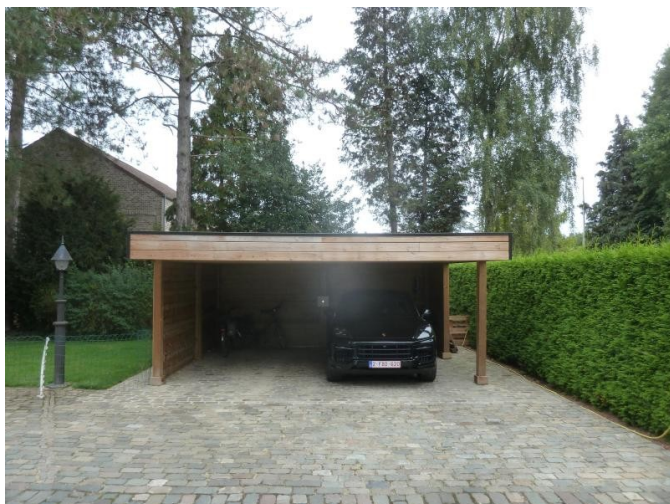
Situeringsfoto

Bouwjaar: 2020

*Constructies gebouwd vanaf 2001 moeten niet onderzocht worden*

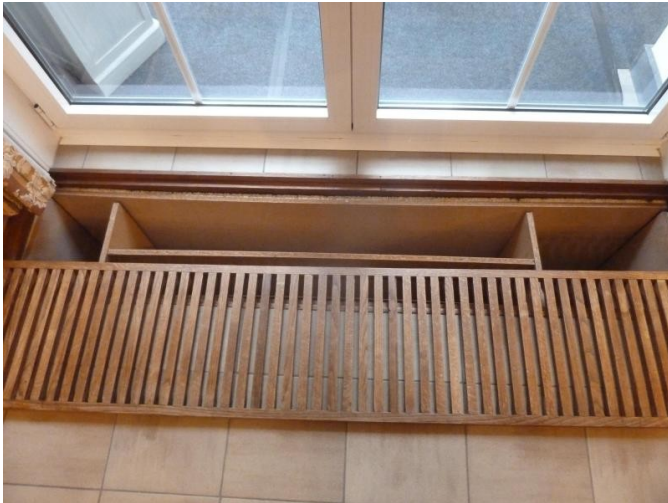
Vrije foto

niet-destructief onderzoek: enkel controle van de zichtbare delen.

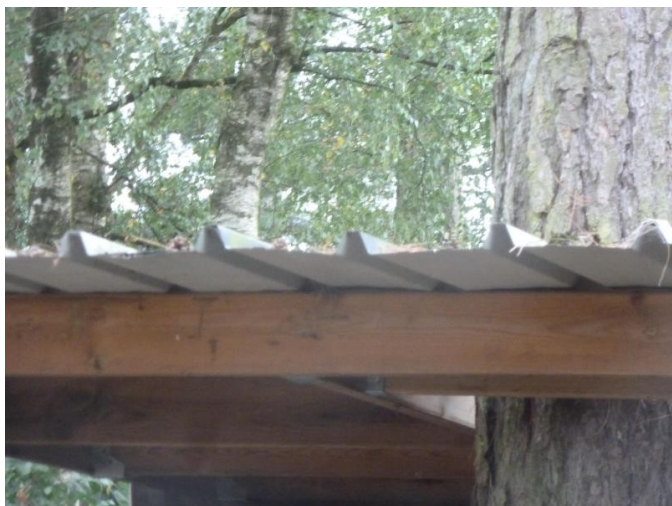
Vrije foto

Metalen dakbedekking

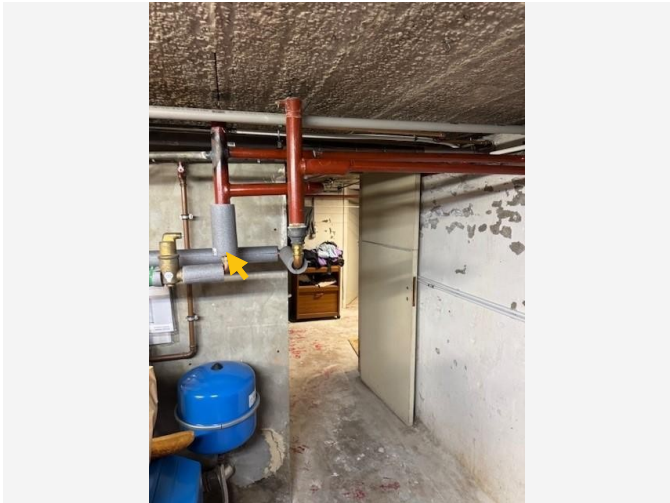
Vrije foto

Leidingisolatie - afwezig (beperkte isolatie aanwezig - recente toepassing (soepel materiaal, vermoedelijk PE).

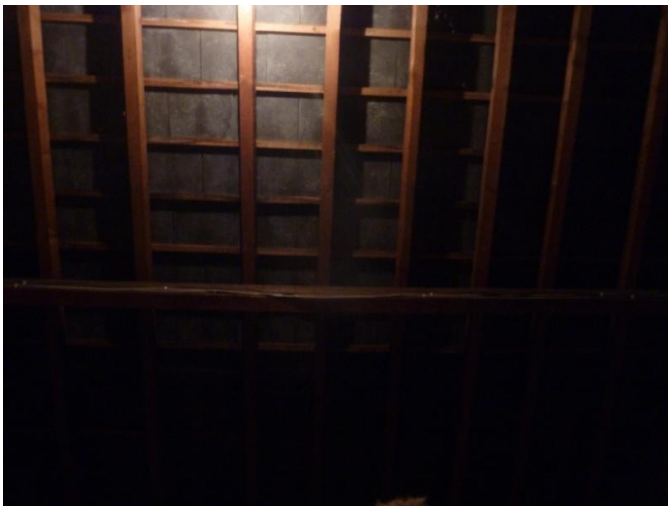
Vrije foto

Geen onderdak aanwezig.

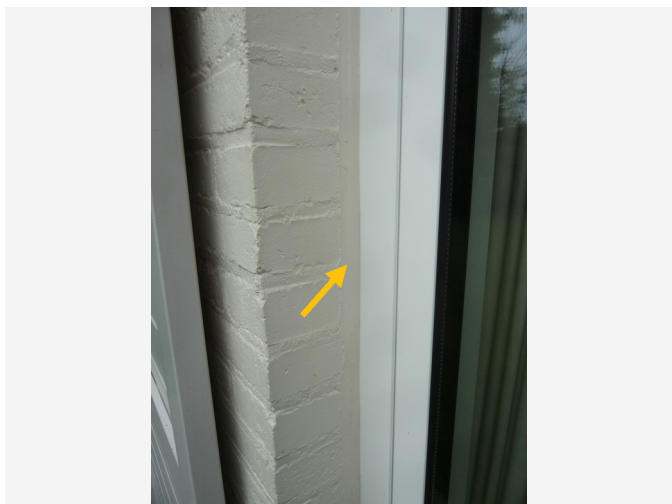
Vrije foto

Niet-asbestverdachte toepassing (soepel materiaal).

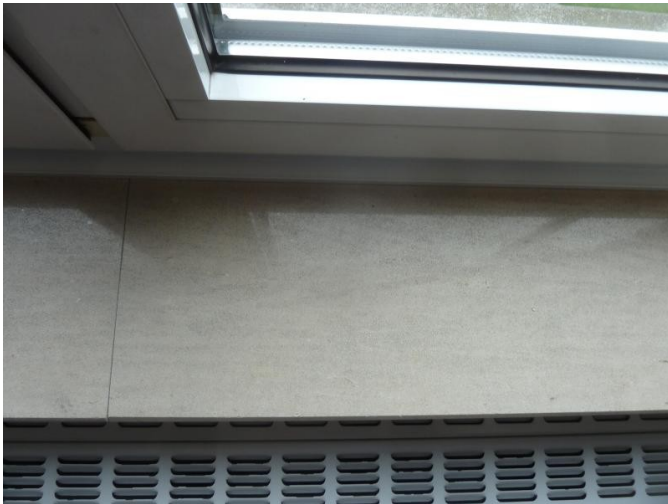
*Vrije foto*

Niet-asbestverdachte vensterbanken (natuursteen)

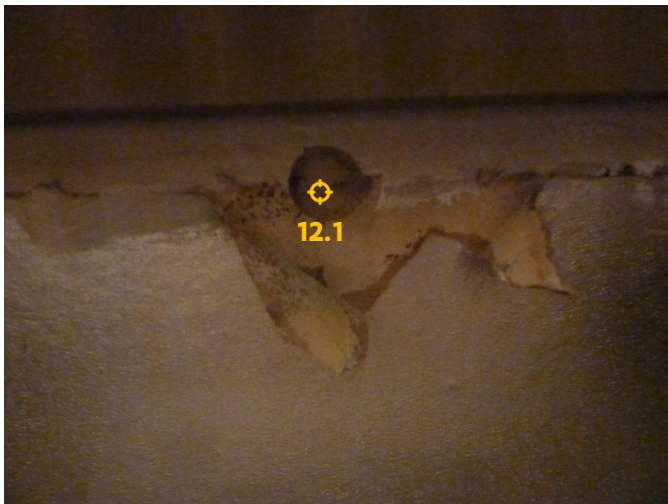
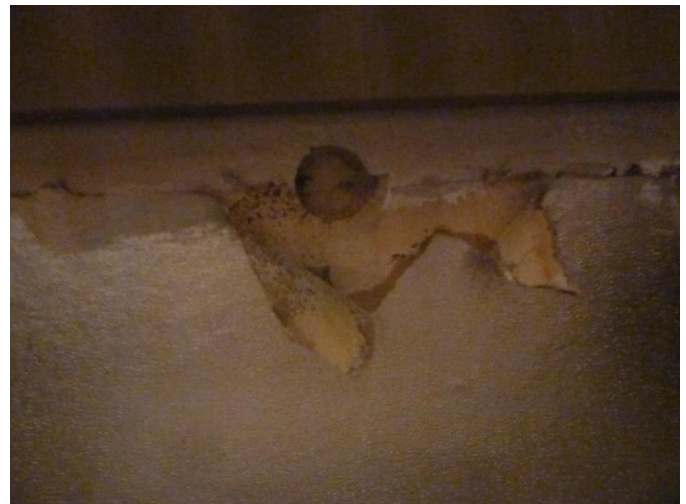
Geen asbest

| Opmerking | Niet-bindende indicatieve hoeveelheid - staalanalyse negatief. |

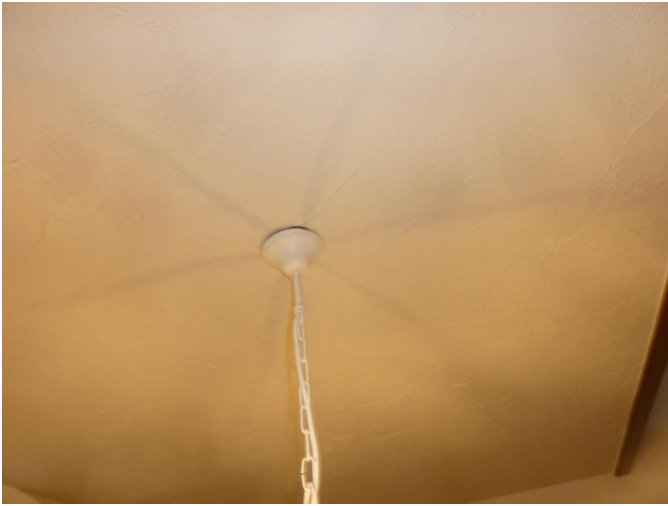
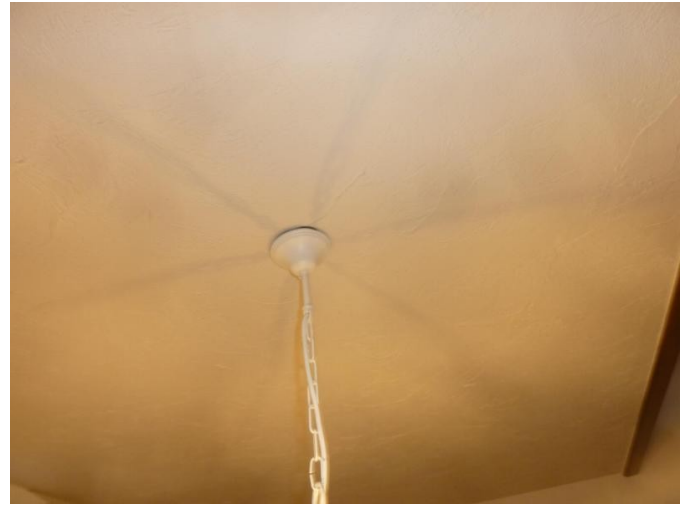
Geen asbest
