# Asbestinventarisatetest

Veldenstraat 7, 2470 Retie

Attestnummer : 20240403-000411.000

**Niet-asbestveilig**

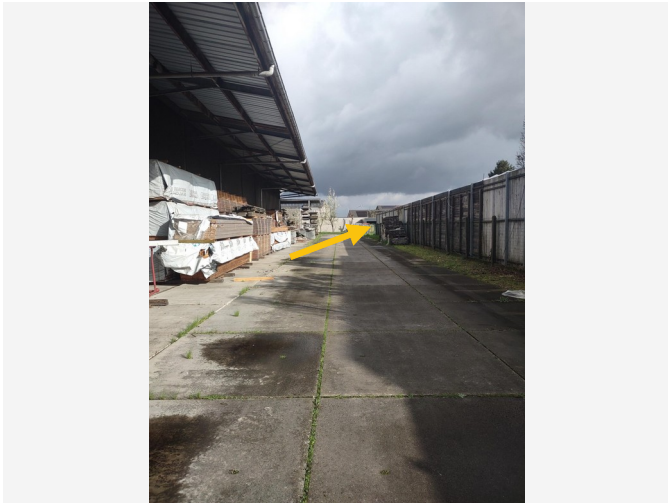
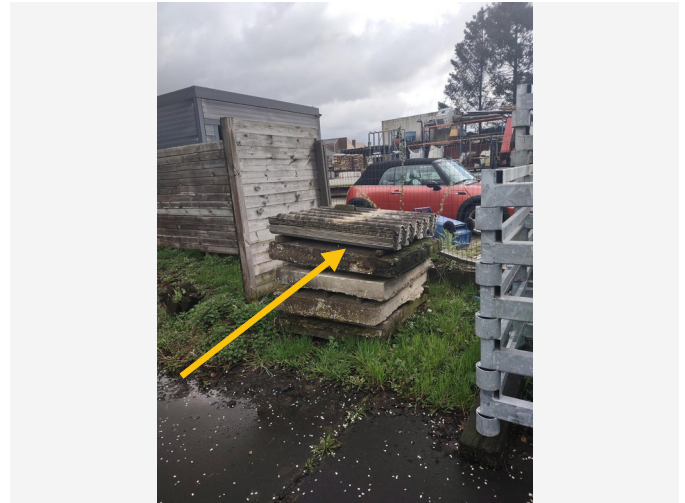
Het asbestmateriaal valt onder de mijlpaal van 2040.

**Dringend verwijderen**

| Beschrijving | Golfplaten |
| Aanwezige resten | Een stapel golfplaten |
| Asbestmaterialen | <ul style="list-style-type: none"><li>Dak- en gevelbekleding - Golfplaat</li></ul> |
| Bindmiddel van asbestmateriaal | Cement |

- Verwijder het asbestafval.
- Vermijd het bewerken of het intensief betreden (belopen, rijden, ...) van de verontreinigde zone. Is dit niet mogelijk vraag dan advies aan een erkend bodemsaneringsdeskundige voor verdere maatregelen.

- Eenvoudige handelingen: mag via doe-het-zelf of door werknemer(s) met opleidingsattest eenvoudige handelingen  
Weinig kans op emissie

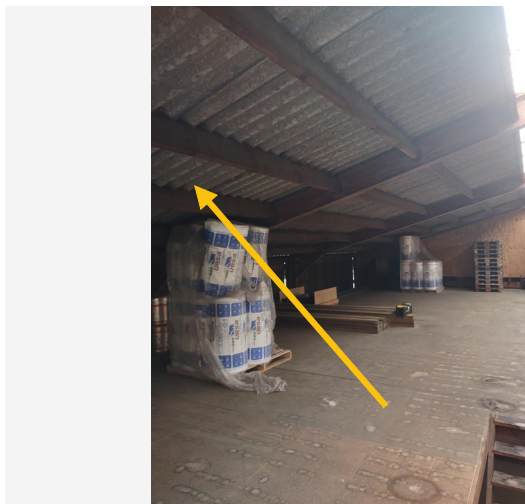
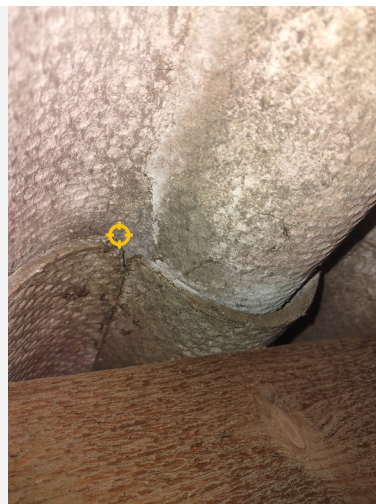
Het asbestmateriaal valt onder de mijlpaal van 2034.

Verwijderen

| Eindbeoordeling materiaalrisico | Verhoogd materiaalrisico en/of verhoogde kans op vezelvrijgave |

| Toestand van het materiaal | Matig beschadigd, matig verweerd |

| # | Type | Referentie | Resultaat |
|---|---|---|---|
| 2.1 | Puntmonster | MM01 | Chrysotiel |

| Beschrijving | Golfplaten bedrijfshal |
| Hoeveelheid (oppervlakte - aantal) | • 1.850,00 m <sup>2</sup> - 1 stuk |

- Zorg voor een veilig beheer. Vermijd het beschadigen van het asbestmateriaal. Controleer de toestand jaarlijks op wijzigingen.
- Verwijder dit asbestmateriaal zo snel mogelijk. Volg de toestand goed op.
- Hemelwater dat afspoelt van asbestcement daken of gevels kan asbestdeeltjes bevatten. Gebruik het enkel voor gesloten circuits (bv. spoelen toiletten). Reinig na het vervangen van het dak of de gevel de dakgoten en regenwaterput of -ton om asbesthoudend sediment of slib te verwijderen

- Eenvoudige handelingen: enkel door erkend asbestverwijderaar  
Door de hoogte raad ik een erkend asbestverwijderaar aan

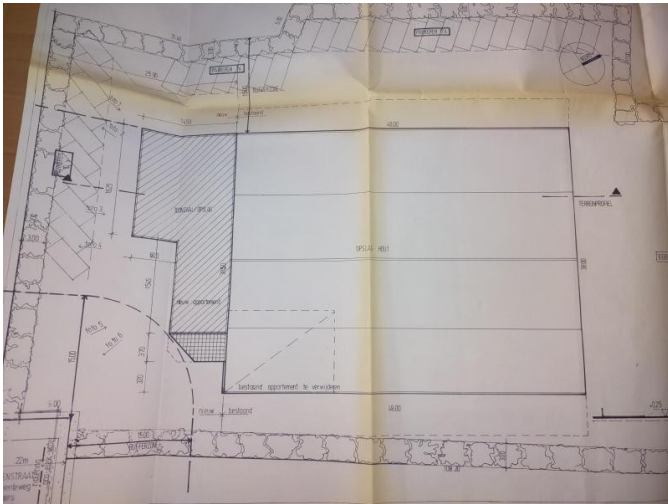
## Fiche 3: Nieuw gedeelte (staalbouw 2000 en afwerking vanaf 2001)

#### Uitgesloten van inspectie

**Bouwjaar:** 2001

*Constructies gebouwd vanaf 2001 moeten niet onderzocht worden*

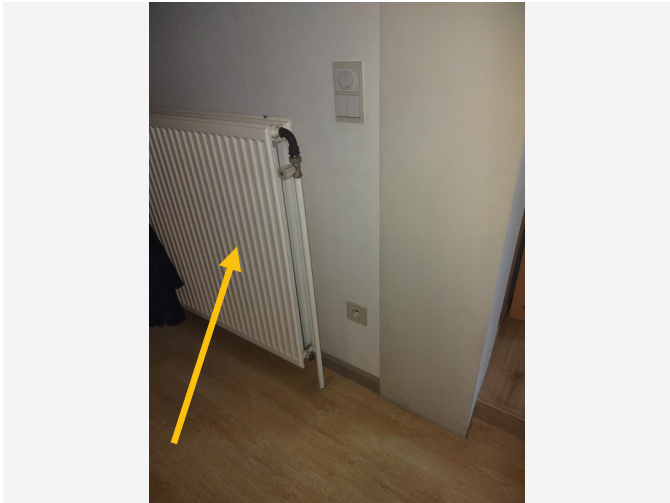
Radiatoren zijn gelast

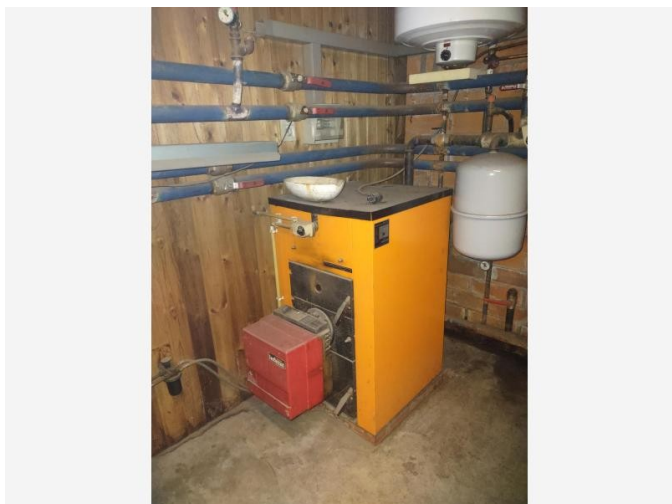
Mazoutketel kan asbestonderdelen bevatten

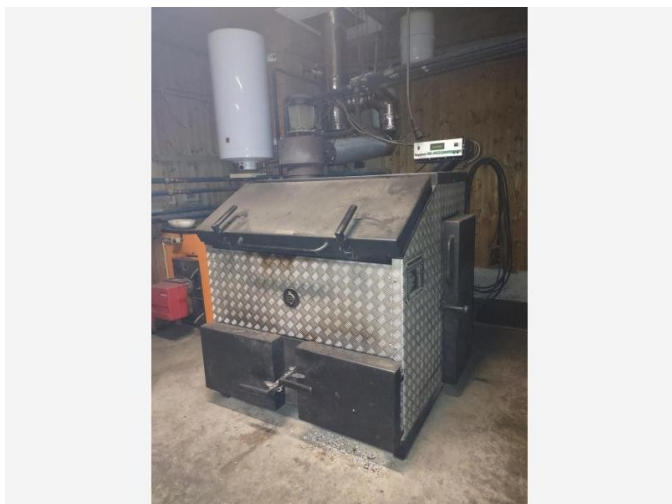
Bouwjaar 2014 zie bewijsdocument

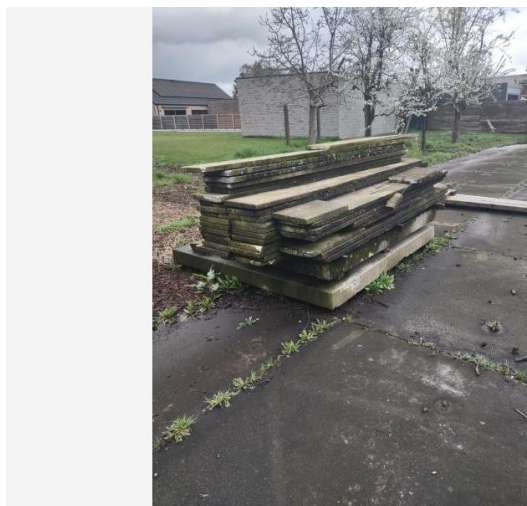
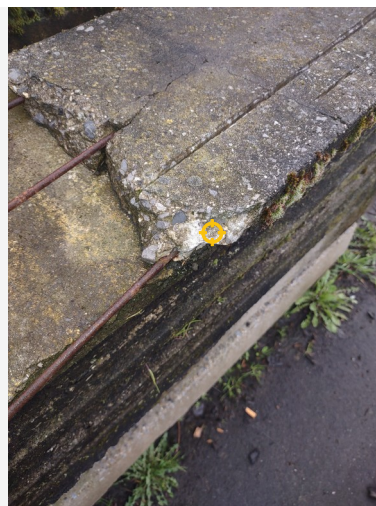
Afvalstof, geen asbest

| # | Type | Referentie | Resultaat |
|---|---|---|---|
| 7.1 | Puntmonster | MM05 | Geen asbest |

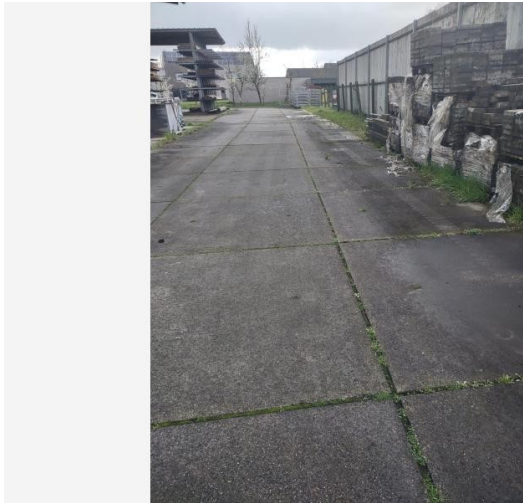
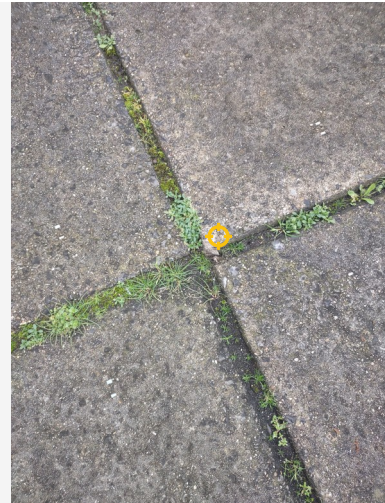
## Fiche 8: Betonplaten 2 X 2 (verharding)

Geen asbest

| # | Type | Referentie | Resultaat |
|---|---|---|---|
| 8.1 | Puntmonster | MM04 | Geen asbest |

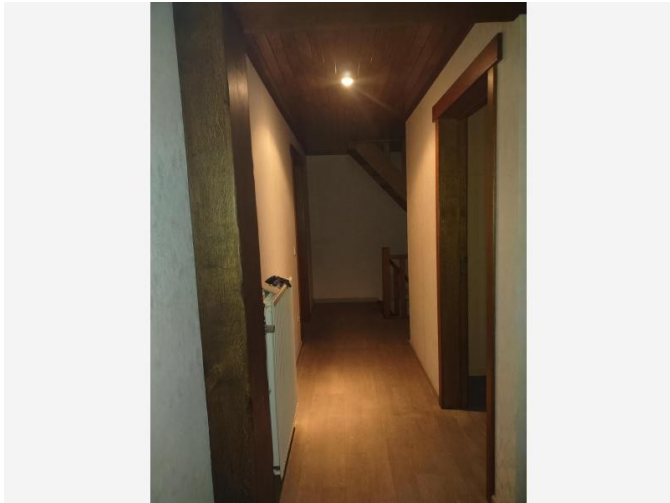
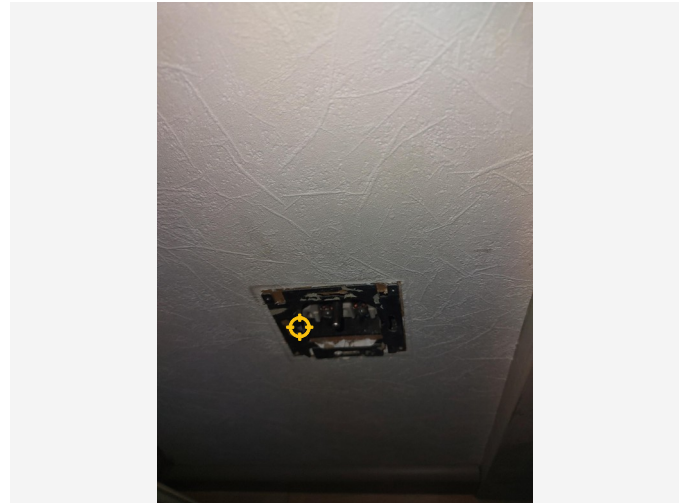
Geen asbest

| # | Type | Referentie | Resultaat |
|---|---|---|---|
| 9.1 | Puntmonster | MM02 | Geen asbest |

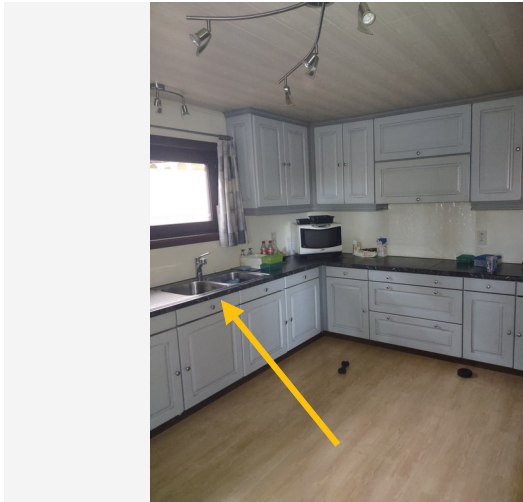
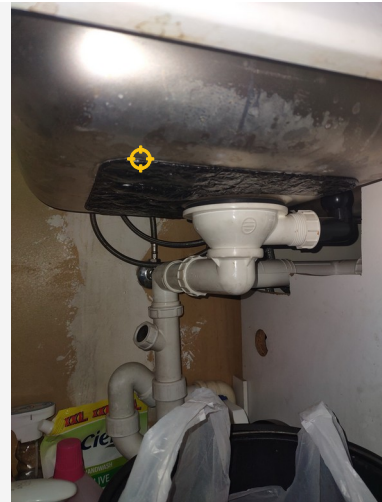
## Fiche 10: Geluidsdemper membraan spoelbak oud appartement

Geen asbest

| # | Type | Referentie | Resultaat |
|---|---|---|---|
| 10.1 | Puntmonster | MM03 | Geen asbest |
