# Asbestinventarisatetest

Boterbloemstraat 14, 2340 Beerse

Attestnummer : 20251125-000325.000

Uitgegeven op : 25.11.2025

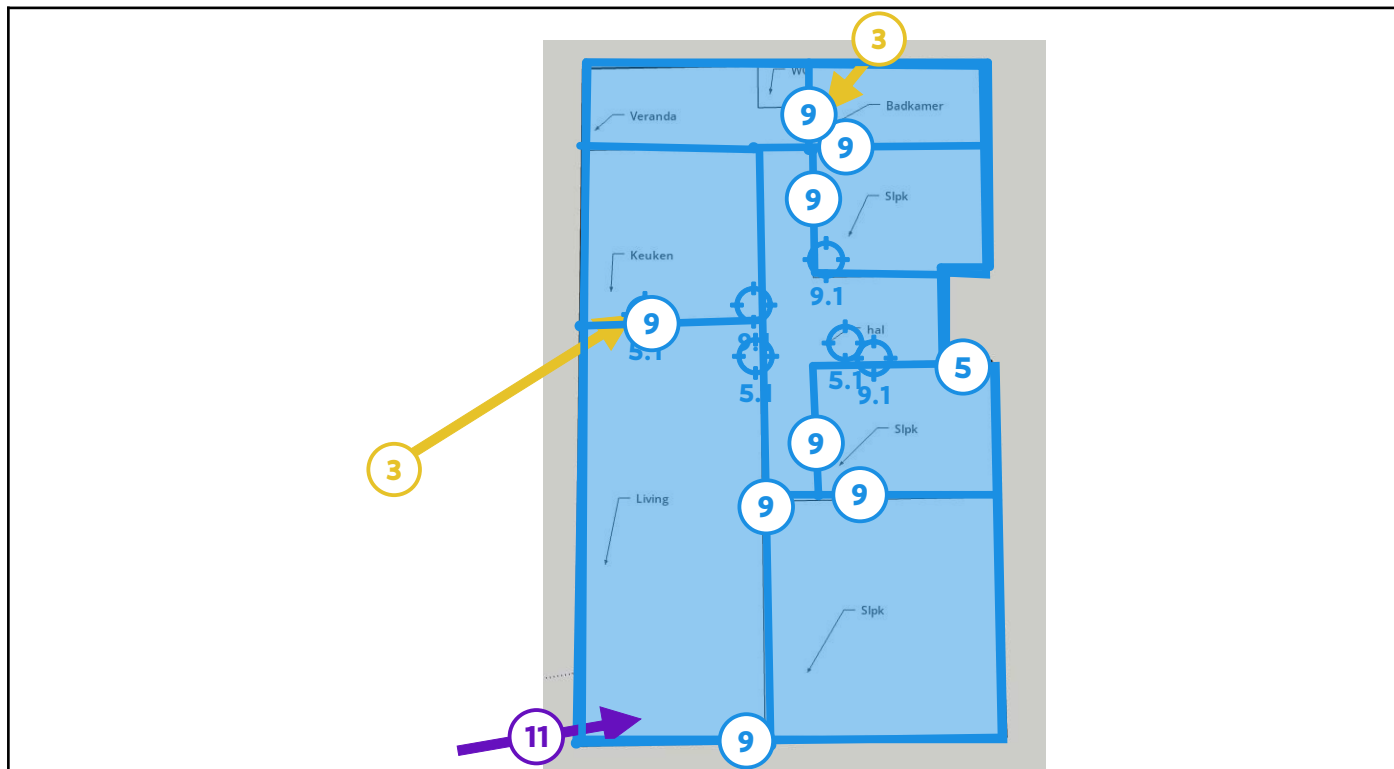
## Plan 1.1: Indeling - Gelijkvloers

| Beschrijving | Type | Actie |
|---|---|---|
| 3. Bakeliet schakelaar | Asbestmateriaal | Zorgvuldig beheren |

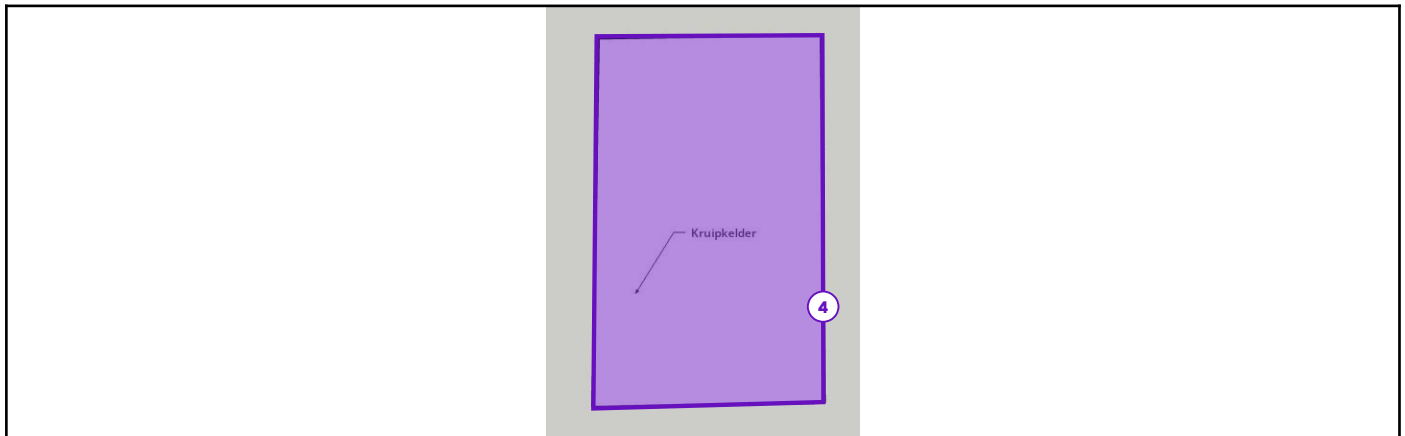
## Plan 1.3: Kruipkelder

| Beschrijving | Type | Actie |
|---|---|---|
| 4. Niet toegankelijke kruipkelder | Beperking | - |

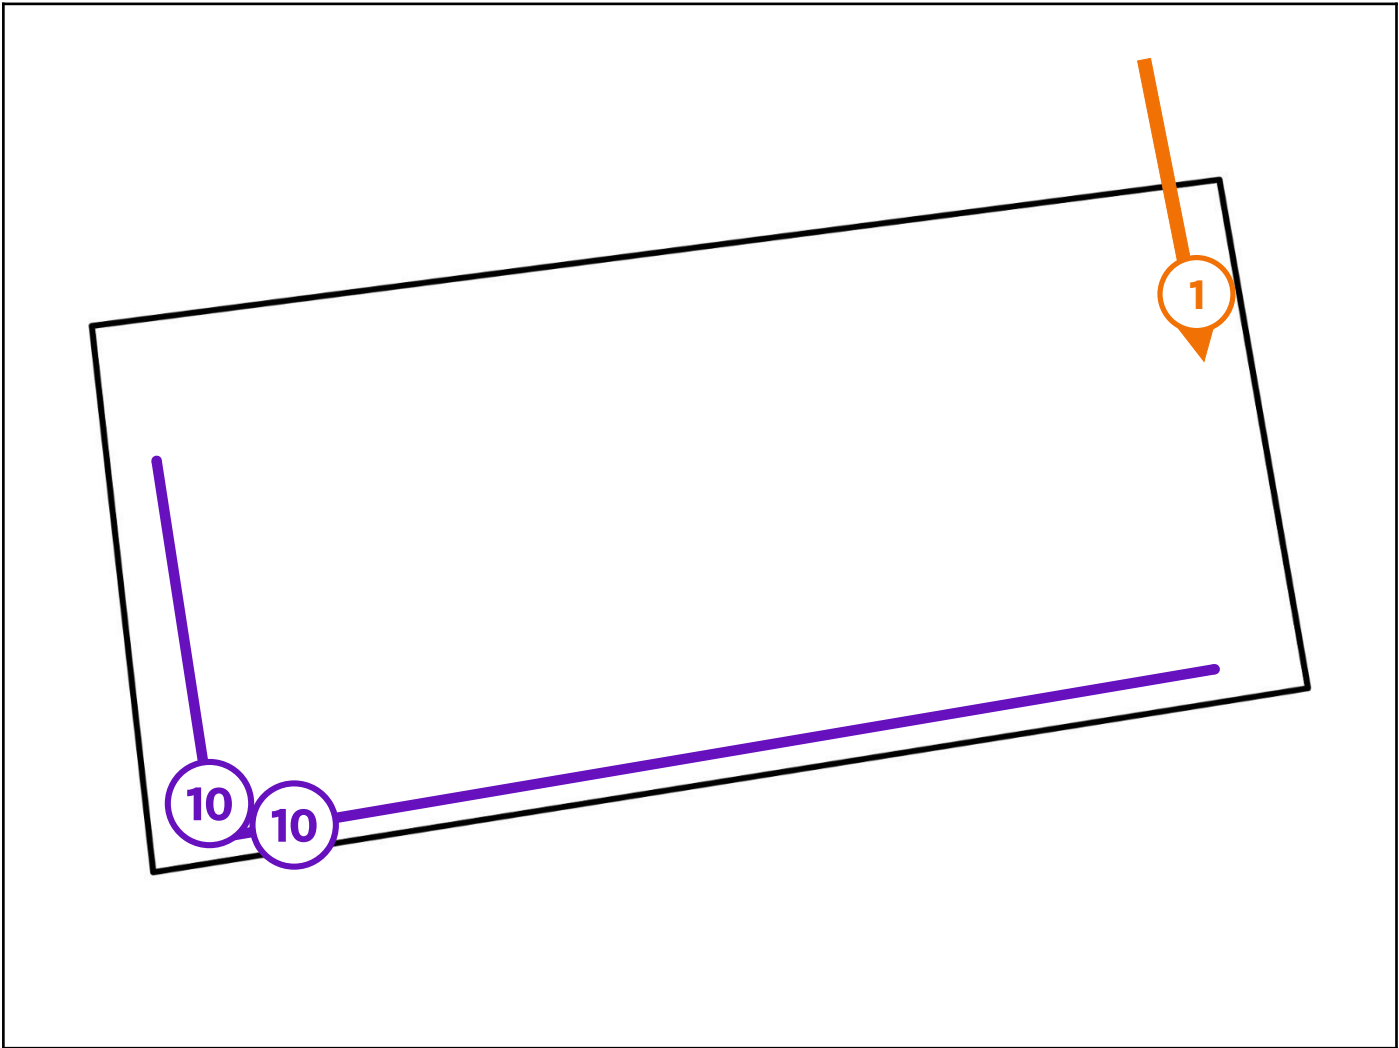
# Plan 2.1: Garage

| Beschrijving | Type | Actie |
|---|---|---|
| 1. Stookketel | Asbestmateriaal | Verwijderen |

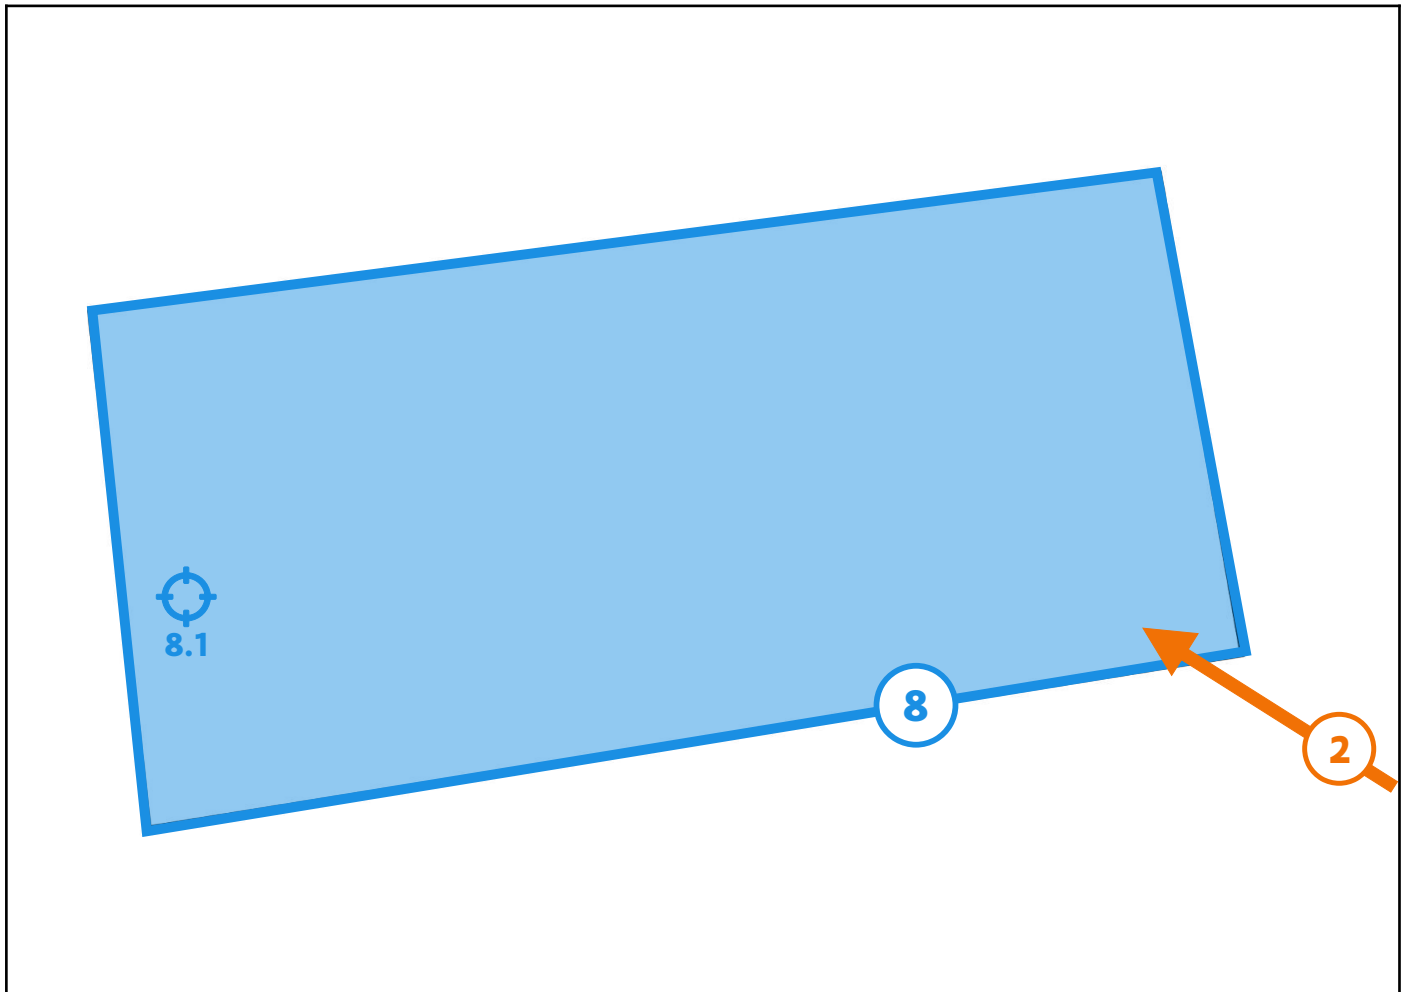
## Plan 2.2: Garage dak

| Beschrijving | Type | Actie |
|---|---|---|
| 2. Rookgasafvoerkanaal garage | Asbestmateriaal | Verwijderen |

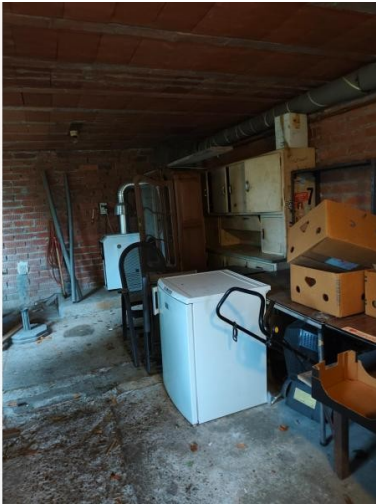
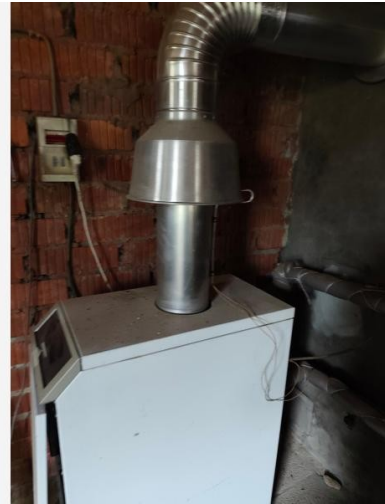
| Eindbeoordeling materiaalrisico | Verhoogd materiaalrisico en/of verhoogde kans op vezelvrijgave |

| Gebondenheid | Categorie 3: niet-hechtgebonden met weinig of geen matrix |
| Asbestsoort (vezeltype) | Crocidoliet aanwezig |
| Asbestconcentratie | Hoog ( $\geq 50\%$ ) |
| Afschermingsgraad van het gehele materiaal | Geheel of deels (ook) vrij aan de binnenlucht |
| Toestand van het materiaal | Onbeschadigd, niet verweerd |

| Beschrijving | Stookketel |
| Asbestmateriaal | Pakking, dichting |
| Opmerking | De pakkingen van de oude ketel zijn vermoedelijk asbesthoudend. Om de functionaliteit van de ketel niet in gedrang te brengen, werd geen monstername uitgevoerd. |

Het asbestmateriaal valt onder de mijlpaal van 2034.

Verwijderen

- Zorg voor een veilig beheer. Vermijd het beschadigen van het asbestmateriaal. Controleer de toestand jaarlijks op wijzigingen.

- Hermetische zone (erkend asbestverwijderaar)  
Het materiaal is niet-hechtgebonden en heeft een hoge vezelvrijgave bij breuk, losmaken of manipulatie. De pakking is veelal verweerd, bros en bevindt zich in moeilijk bereikbare zones namelijk kelder.

is de verwijdering in hermetische zone de enige veilige en wettelijk conforme methode.

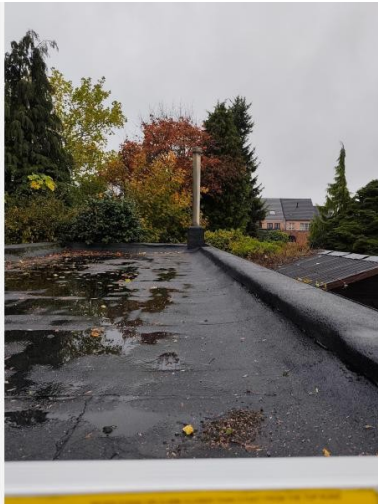
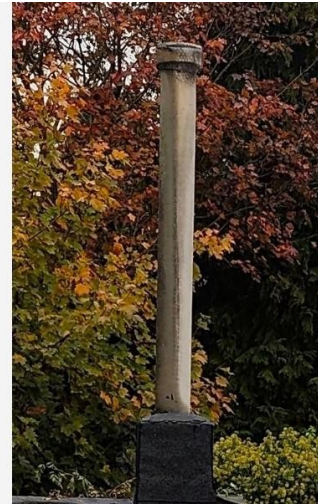
| Eindbeoordeling materiaalrisico | Verhoogd materiaalrisico en/of verhoogde kans op vezelvrijgave |

| Gebondenheid | Categorie 1: hechtgebonden in oorsprong |
| Asbestsoort (vezeltype) | Crocidoliet aanwezig |
| Asbestconcentratie | Laag (< 50%) |
| Afschermingsgraad van het gehele materiaal | Geheel of deels vrij aan de buitenlucht |
| Toestand van het materiaal | Matig beschadigd, matig verweerd |

| Beschrijving | Rookgasafvoerkanaal garage |
| Asbestmateriaal | Rookgaskanaal |

Het asbestmateriaal valt onder de mijlpaal van 2034.

Verwijderen

- Zorg voor een veilig beheer. Vermijd het beschadigen van het asbestmateriaal. Controleer de toestand jaarlijks op wijzigingen.
- Verwijder dit asbestmateriaal zo snel mogelijk. Volg de toestand goed op.

- Eenvoudige handelingen: mag via doe-het-zelf of door werknemer(s) met opleidingsattest eenvoudige handelingen  
Eenvoudige handelingen zijn methodes van verwijdering van asbest of asbesthoudend materiaal, waarbij het risico op vrijkomen van asbest in alle gevallen zo beperkt is dat de concentratie van 0,01 vezels per cm<sup>3</sup> niet wordt overschreden (Zie CODEX boek VI titel 3).  
Bevindt het asbest zich buiten uw woning of gebouw, dan mag u de volgende toepassingen zelf wegnemen:
  - hechtgebonden asbest dat niet beschadigd is;
  - hechtgebonden asbest dat wel beschadigd is en waarbij er vrije asbestvezels zichtbaar zijn.Een beschadigde asbesttoepassing of asbest in slechte staat kan makkelijk verder breken of vergruizen. Er

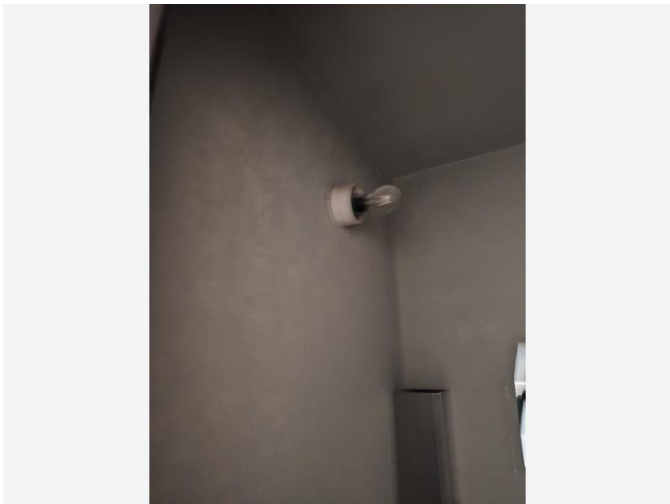
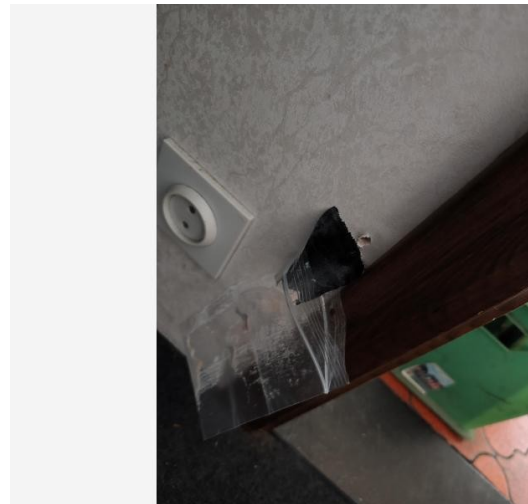
| Eindbeoordeling materiaalarisico | Laag materiaalarisico en/of verlaagde kans op vezelvrijgave |

| Gebondenheid | Categorie 1: hechtgebonden in oorsprong |
| Asbestsoort (vezeltype) | Crocidoliet aanwezig |
| Asbestconcentratie | Laag (< 50%) |
| Toestand van het materiaal | Onbeschadigd, niet verweerd |

| Beschrijving | Bakeliet schakelaar |
| Asbestmateriaal | Plaat, paneel, tablet - Type Bakeliet |

Het asbestmateriaal valt onder de mijlpaal van 2040.

Zorgvuldig beheren

- Zorg voor een veilig beheer. Vermijd het beschadigen van het asbestmateriaal. Controleer de toestand jaarlijks op wijzigingen.

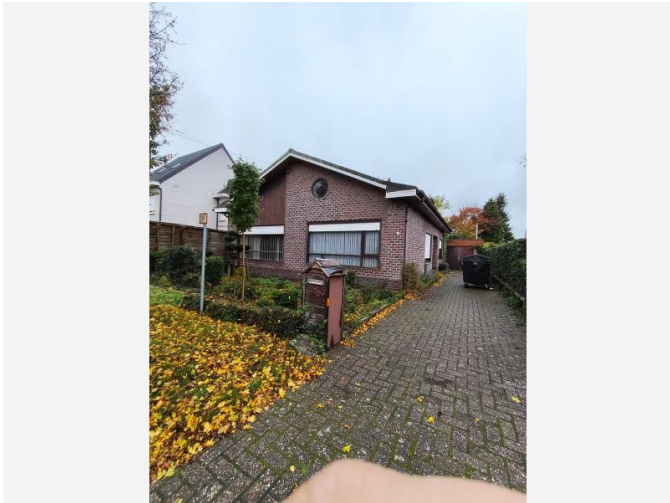
### Tijdelijke beperking

**Reden:** Het onderzoek kan niet uitgevoerd worden binnen de bepalingen van de Welzijnswet

**Uitleg van de asbestdeskundige:** De kruipkelder is kleiner dan 1,5m waardoor binnen de bepaling van de welzijnswet geen volledige inspectie mogelijk is. Daarnaast is de toegang tot de kruipkelder vastgetimmerd. Hier kunnen nog asbesthoudende toepassingen aanwezig zijn.
