# Asbestinventarisatetest

Begijnenstraat 47, 2300 Turnhout

Attestnummer : 20251111-000081.001

Uitgegeven op : 13.11.2025

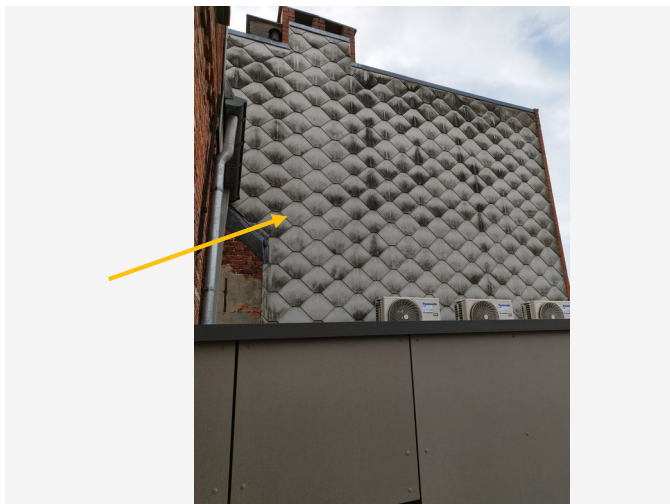
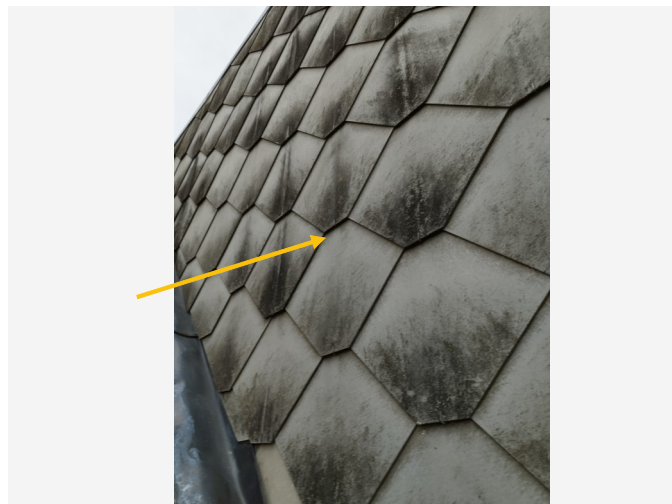
Het asbestmateriaal valt onder de mijlpaal van 2034.

Verwijderen

Reinigen/afschuren/ontmossen leien (leien mogen op geen enkele manier gereinigd of afgeschuurd worden. Totaalverbod sinds 27 april 2019)

| Eindbeoordeling materiaalrisico | Laag materiaalrisico en/of verlaagde kans op vezelvrijgave |

| Asbestsoort (vezeltype) | Crocidoliet aanwezig |

| Opmerking | <p>De gevelleien die aan de linker zijde zijn vastgesteld horen bij de aanpalende woonst en niet tot het inspectiegebied. De leien grenzen echter aan het te inspecteren perceel en dienen beschreven te worden in het attest. Bij schade dient de eigenaar van de aanpalende woonst te worden ingelicht.</p> |

- Zorg voor een veilig beheer. Vermijd het beschadigen van het asbestmateriaal. Controleer de toestand jaarlijks op wijzigingen.

- Eenvoudige handelingen: mag via doe-het-zelf of door werknemer(s) met opleidingsattest eenvoudige handelingen  
EH via doe-het zelf Standaard dragen van de nodige wegwerp beschermingsmiddelen FFP 3 masker , handschoenen en tyvec CAT III type 5-6 , afwasbaar schoeisel Indien mogelijk de ondervloer afdekken , leien voorzichtig verwijderen, extra fixeren, niet breken , niet gooien, onmiddellijk verpakken of voorzichtig in container met asbest bag plaatsen. Voldoende benevelen/bevochtigen tijdens de duur van de werken. Gebruik geen stortkokers. Voor hechtgebonden toepassingen: Bij verwijdering door doe-het-zelf moet men dit afval dubbel en luchtdicht verpakt aandienen bij het gemeentelijk recyclagepark. Men raadpleegt best op voorhand de voorwaarden van het recyclagepark. Indien leien in slechte staat zijn en kans bestaat op breken : Eenvoudige handeling opgeleid personeel , alle werknemer(s) moeten wel beschikken over een opleidingsattest eenvoudige handelingen 8u Zie ook link Zie <https://ovam.vlaanderen.be/wie-mag-wat-verwijderen> <https://ovam.vlaanderen.be/voorzorgsmaatregelen-bij-asbestverwijdering> <https://ovam.vlaanderen.be/asbestafval-afvoeren> Zie ook wetgevend kader (website van de OVAM en CODEX boek VI titel 3). <http://werk.belgie.be/sites/default/files/content/documents/Welzijn%20op%20het>

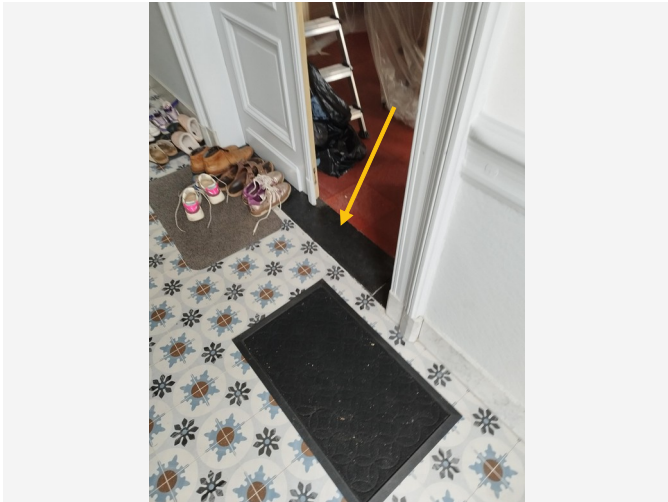
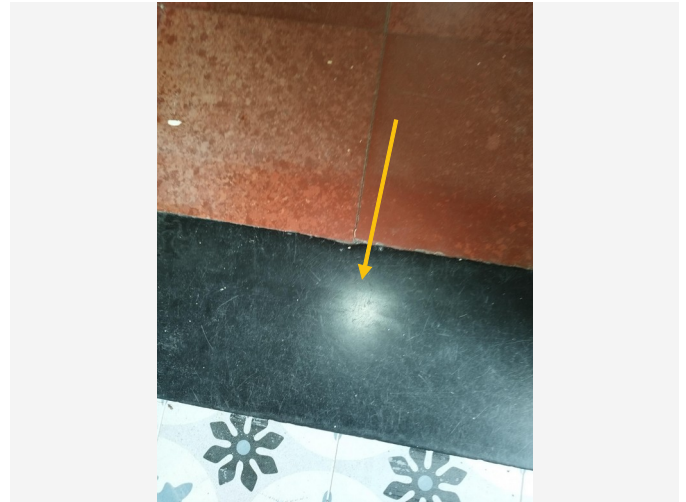
## Fiche 5: dorpels binnendeuren glv (3X oud gedeelte vooraan)

| Opmerking | Visueel verdacht beschouwd.<br><br>De vermelde oppervlaktes, diktes, gewichten en volumes betreffen een beredeneerde schatting. Er worden geen rechten verleend aan deze oppervlaktes/diktes/volumes. |

- Eenvoudige handelingen: mag via doe-het-zelf of door werknemer(s) met opleidingsattest eenvoudige handelingen  
EH via doe-het-zelf : De dorpels of tabletten kunnen voorzichtig losgebeiteld worden, zonder de toepassing zelf te breken , extra bevochtigen om stof te voorkomen Standaard dragen van de nodige wegwerp beschermingsmiddelen FFP 3 masker , handschoenen en tyvec CAT III type 5-6 , afwasbaar schoeisel Verpakken in dubbel plastic folie , sluit luchtdicht af en afvoeren naar het containerpark als hechtgebonden asbestafval. Voor hechtgebonden toepassingen: Bij verwijdering door doe-het-zelf moet men dit afval dubbel en luchtdicht verpakt aandienen bij het gemeentelijk recyclagepark. Men raadpleegt best op voorhand de voorwaarden van het recyclagepark. Zie ook link Zie <https://ovam.vlaanderen.be/wie-mag-wat-verwijderen> <https://ovam.vlaanderen.be/voorzorgsmaatregelen-bij-asbestverwijdering> <https://ovam.vlaanderen.be/asbestafval-afvoeren> Zie ook wetgevend kader (website van de OVAM en CODEX

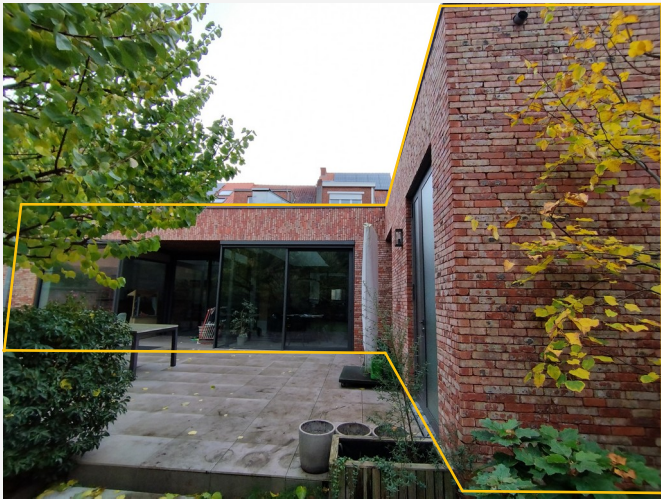
| Opmerking | Het achterste deel van het gelijkvloers is bijgebouwd in het jaar 2020 en kan als asbestvrij worden beschouwd. Zie bewijsdocumenten. |
