# Asbestinventarisatetest

Grote Vondelweg 19, 2360 Oud-Turnhout

Attestnummer : **20251111-000085.000**

Uitgegeven op : **11.11.2025**

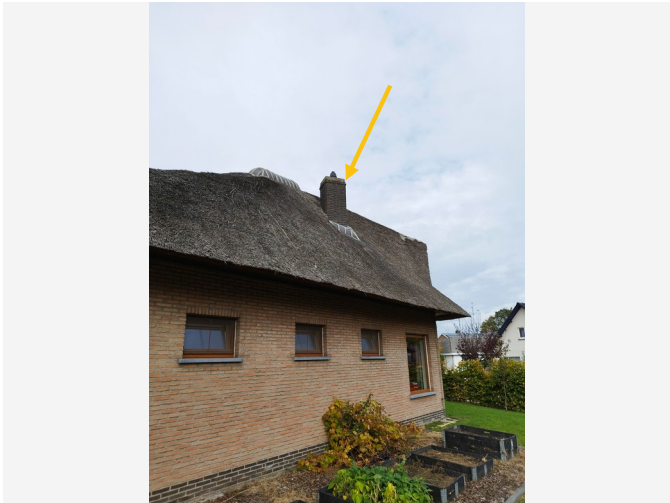
*Situeringsfoto*

**Reden:** Het te onderzoeken materiaal situeert zich hoger dan 3,50 m te rekenen vanaf een veilige ondergrond

**Uitleg van de asbestdeskundige:** Bij werken (dak of reiniging schouw) kan een stelling geplaatst worden, het is niet duidelijk of er asbestverdachte materialen aanwezig zijn in de schouw.

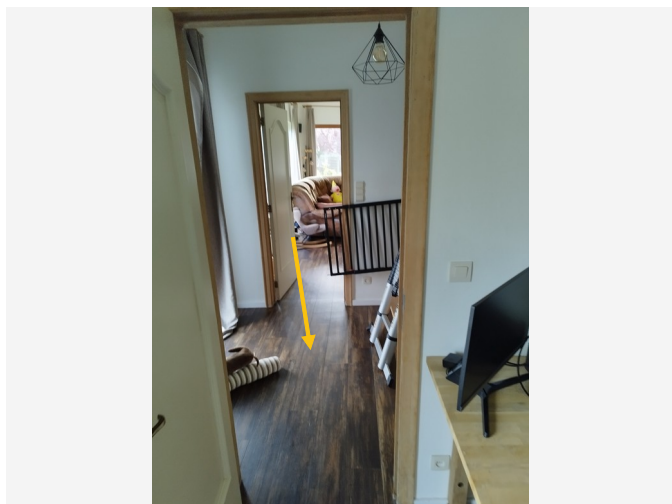
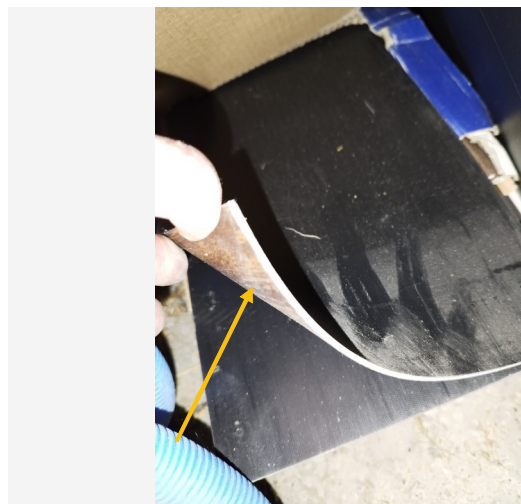
De vloeren in de volledige woonst bestaan uit immitatieparket (vinyl).

Volgens expertise kunnen we deze vinyl als niet asbest verdacht beschouwen (soepel en flexibel van structuur).

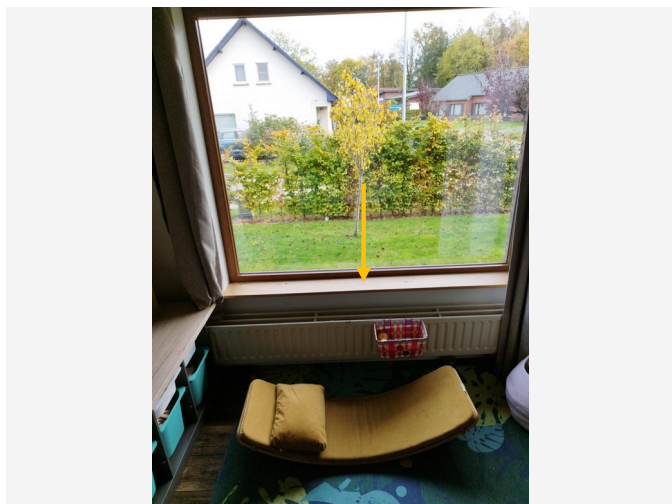
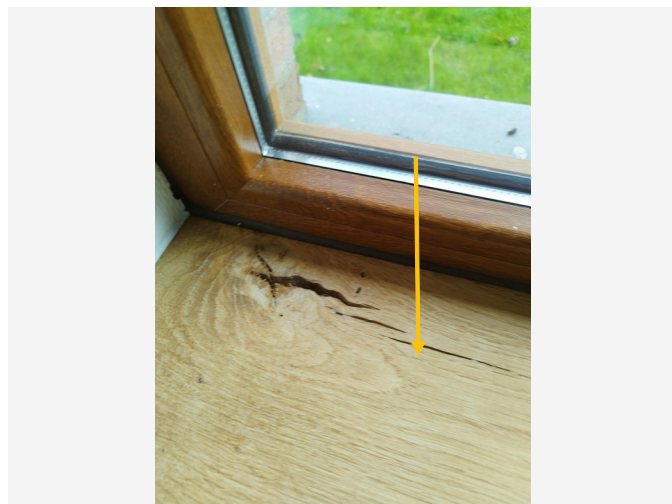
Alle raamtabletten in de woonst zijn visueel en auditief herkend als houten raamtabletten (niet verdacht).

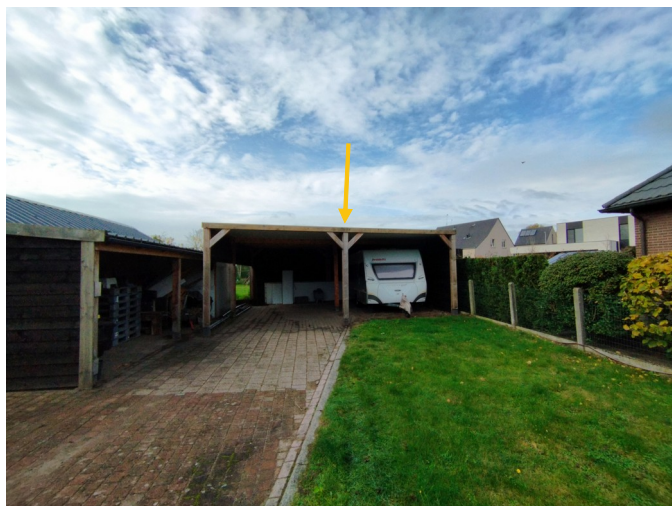
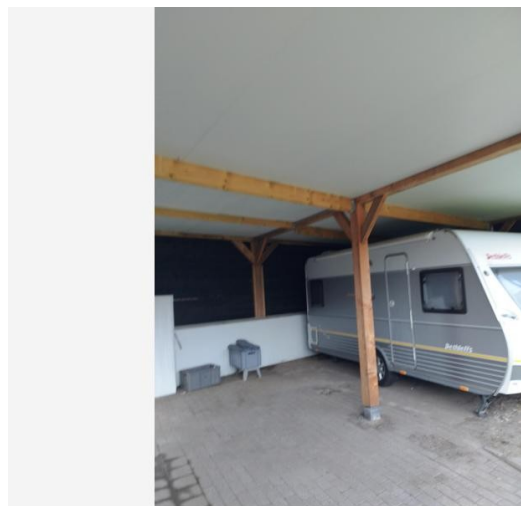
Aan en onder de carport zijn geen asbestverdachte/houdende materialen/toepassingen vastgesteld.

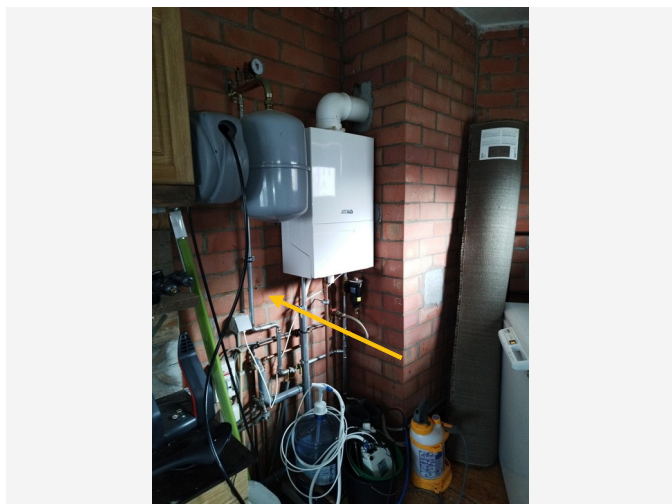
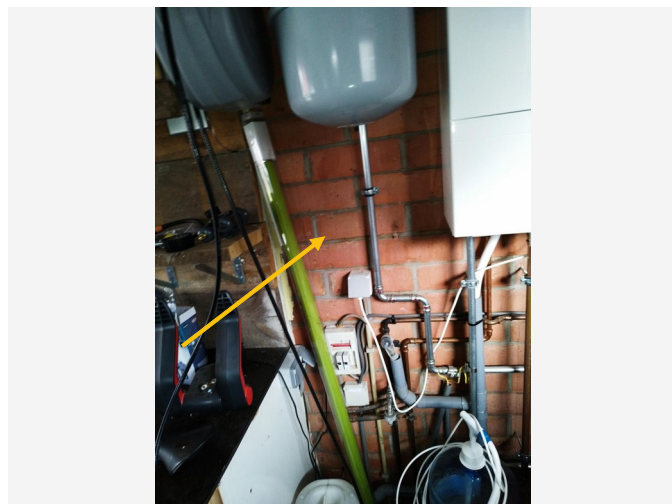
De binnenwanden in de berging van de woonst bestaan uit mestelwerk (niet verdacht).

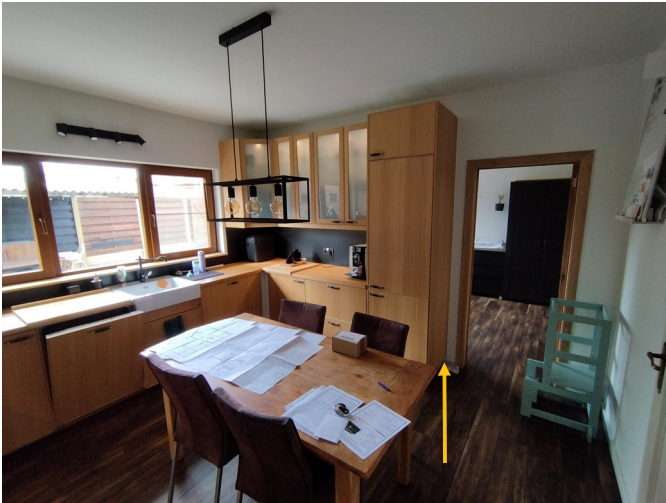
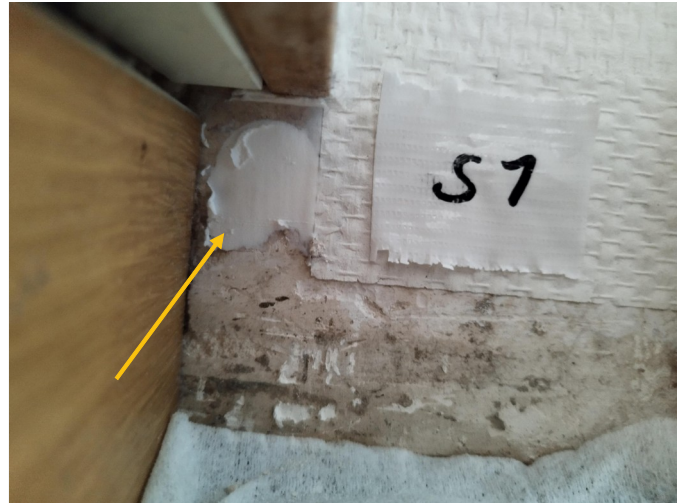
## Fiche 6: Muurpleister

Geen asbest

| # | Type | Referentie | Resultaat |
|---|---|---|---|
| 6.1 | Mengmonster | S1. | Geen asbest |

| Opmerking | <p>Volgens het inspectieprotocol is een monstername van het pleisterwerk verplicht om dit te identificeren als niet-asbesthoudend.</p> <p>Locatie staalnames: individuele ruimte: grote slaapkamer vooraan V+1 / natte ruimte: keuken / traphal: gelijkvloers.</p> <p>De technische ruimte/stookplaats (berging woonst) is niet bepleisterd (metselwerk).</p> <p>De vermelde oppervlaktes en volumes betreffen een beredeneerde schatting. Er worden geen rechten verleend aan deze oppervlaktes/volumes. De dikte is een schatting die voorkomt uit de monsterplaatsen en is daarom niet altijd representatief.</p> <p>Er bevinden zich enkele valse wanden. Het is niet duidelijk of er pleisterwerk of asbest toepassingen aanwezig zijn achter/op deze valse wanden, het is aangewezen om bijkomend onderzoek uit te voeren bij werken.</p> |

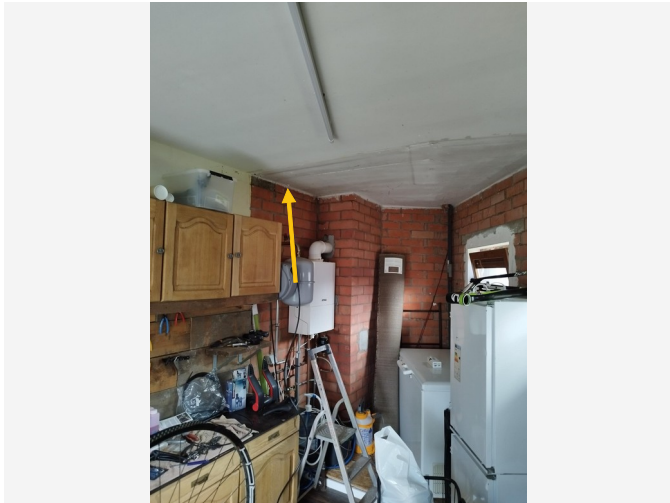
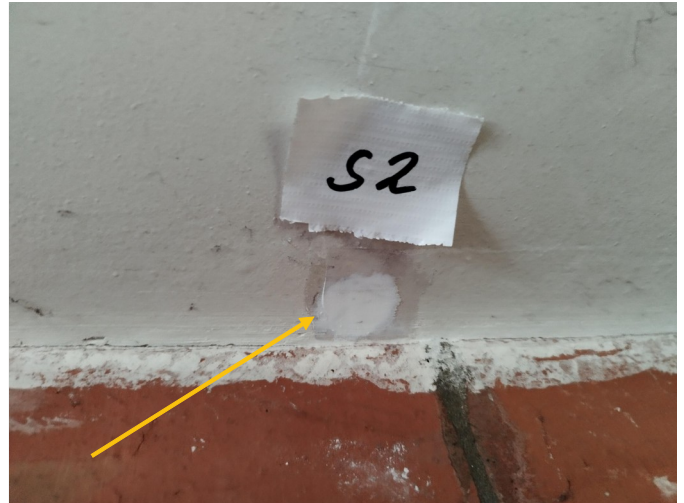
## Fiche 7: plafondpleister woonst

Geen asbest

| # | Type | Referentie | Resultaat |
|---|---|---|---|
| 7.1 | Mengmonster | S2. | Geen asbest |

| Opmerking | <p>Volgens het inspectieprotocol is een monstername van het pleisterwerk verplicht om dit te identificeren als niet-asbesthoudend.</p> <p>Locatie staalnames: individuele ruimte: grote slaapkamer achteraan V+1 / natte ruimte: keuken / stookplaats: berging woonst/ traphal: eerste verdiep.</p> <p>De vermelde oppervlaktes en volumes betreffen een beredeneerde schatting. Er worden geen rechten verleend aan deze oppervlaktes/volumes. De dikte is een schatting die voorkomt uit de monsterplaatsen en is daarom niet altijd representatief.</p> <p>Er bevinden zich enkele plafonds . Het is niet duidelijk of er pleisterwerk of asbest toepassingen aanwezig zijn achter/op deze valse plafonds, het is aangewezen om bijkomend onderzoek uit te voeren bij werken</p> |

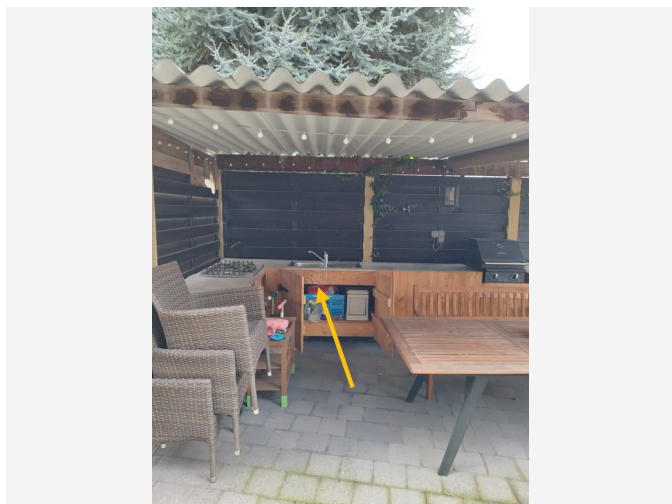
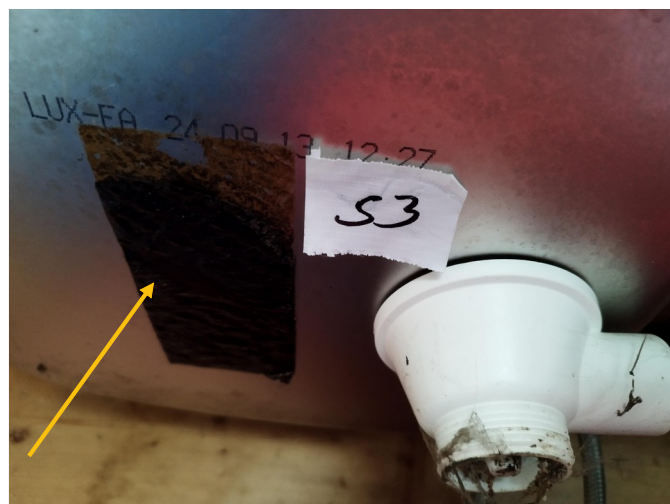
## Fiche 8: Ontdreuningsplaat spoelbak pergola

Geen asbest

| # | Type | Referentie | Resultaat |
|---|---|---|---|
| 8.1 | Puntmonster | S3. | Geen asbest |

| Opmerking | <p>Verdachte toepassing werd bemonsterd.</p> <p>De vermelde oppervlaktes, diktes en volumes betreffen een berekenende schatting. Er worden geen rechten verleend aan deze oppervlaktes/diktes/volumes.</p> |

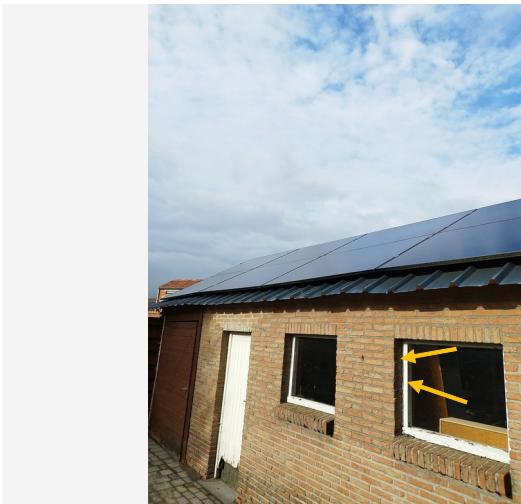
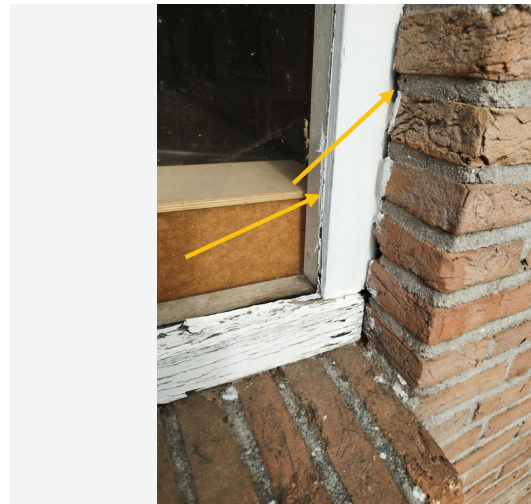
## Fiche 10: Kit/mastiek ramen en buitendeuren werkhuis/tuinhuis

| Beschrijving | Notitie | Terug te vinden op plannen |
|---|---|---|
| Fiche 10: Kit/mastiek ramen en buitendeuren werkhuis/tuinhuis | De gebruikte siliconen kit is niet asbestverdacht. | Plan 3.1: WERKHUIS/TUINHUIS |

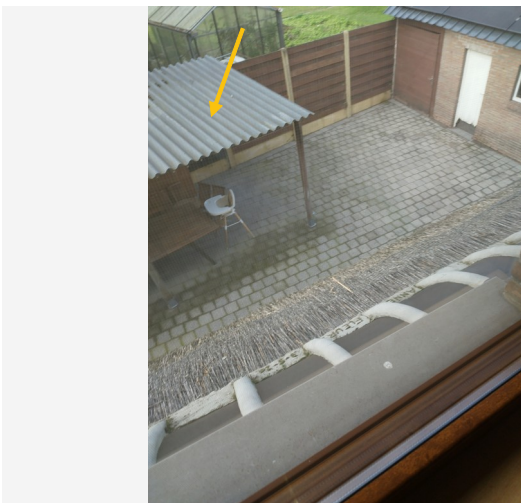
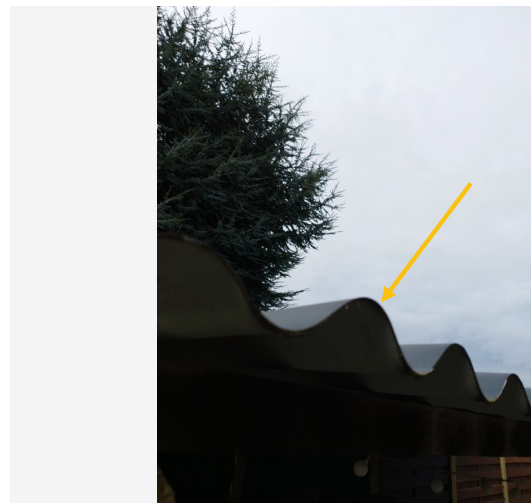
## Fiche 11: dakbedekkig pergola

| Beschrijving | Notitie | Terug te vinden op plannen |
|---|---|---|
| Fiche 11: dakbedekkig pergola | De dakbedekking van de pergola bestaat uit metalen golfplaten (niet verdacht). | Plan 2.2: DAKBEDEKKING PERGOLA |

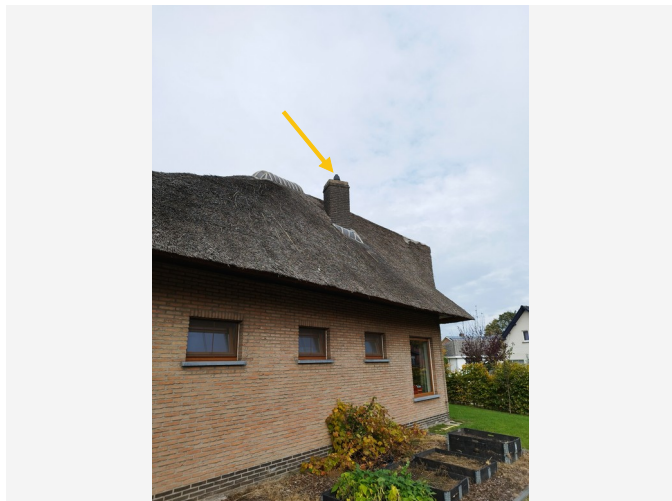
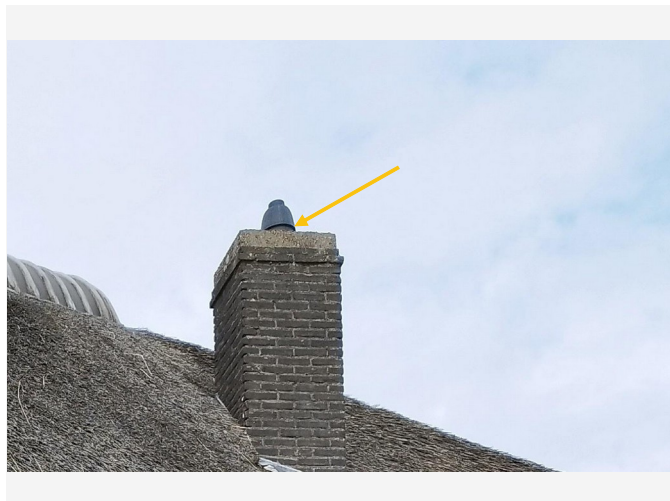
## Fiche 12: rookgaskanaal

| Beschrijving | Notitie | Terug te vinden op plannen |
|---|---|---|
| Fiche 12: rookgaskanaal | Het rookgaskanaal op het rieten dak van de woonst bestaat uit PVC (niet verdacht). | Plan 1.6: RIETEN DAK WOONST |

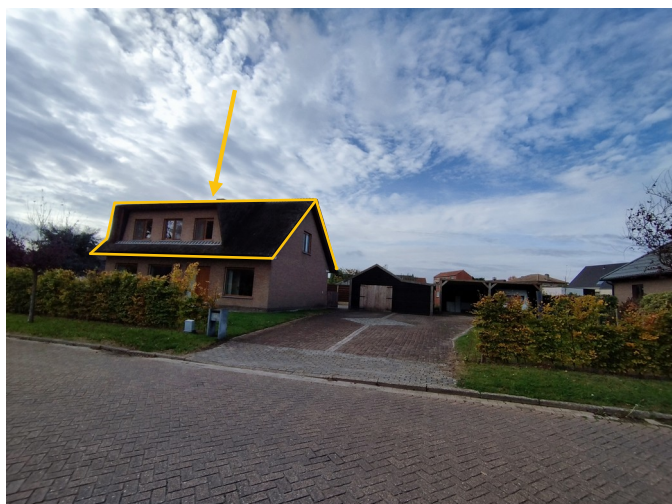
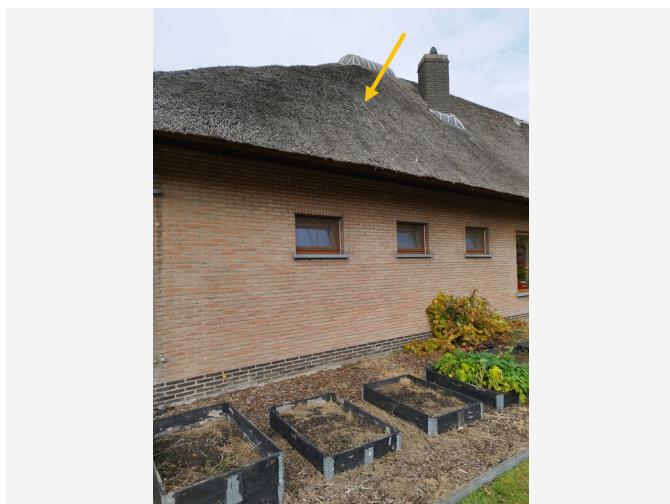
## Fiche 13: dakconstructie

| Beschrijving | Notitie | Terug te vinden op plannen |
|---|---|---|
| Fiche 13: dakconstructie | De volledige rieten dakconstructie werd vernieuwd in 2018 door de firma RAGGERS RIETEN DAKEN. Zie bewijsdocumenten. | Plan 1.6: RIETEN DAK WOONST |

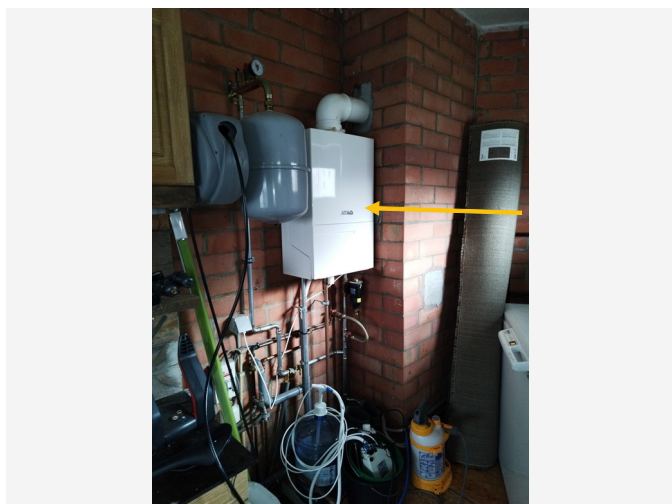
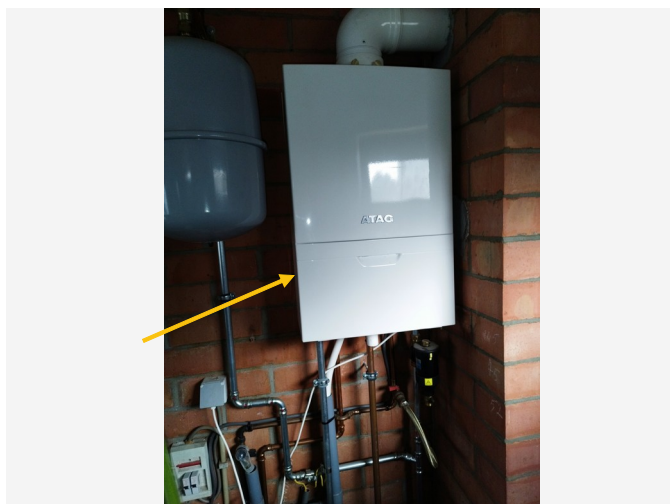
## Fiche 14: CV Ketel/boiler

| Beschrijving | Notitie | Terug te vinden op plannen |
|---|---|---|
| Fiche 14: CV Ketel/boiler | De CV ketel werd geplaatst door de firma VERSANTI in het jaar 2017 en is niet asbest verdacht , geen risico bouwjaar. | Plan 1.1: GLV+V+1 |

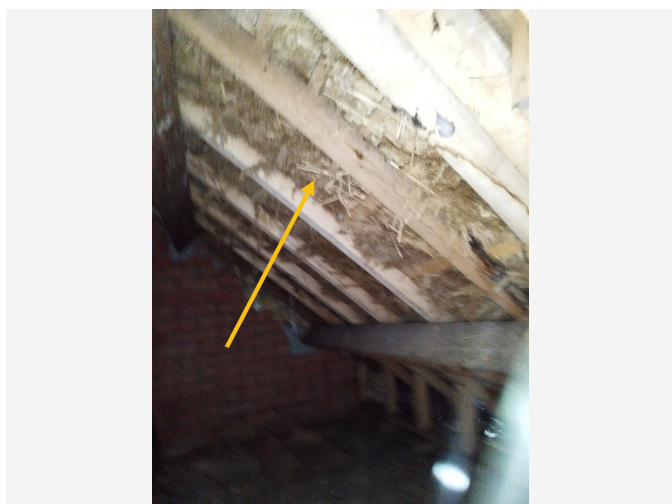
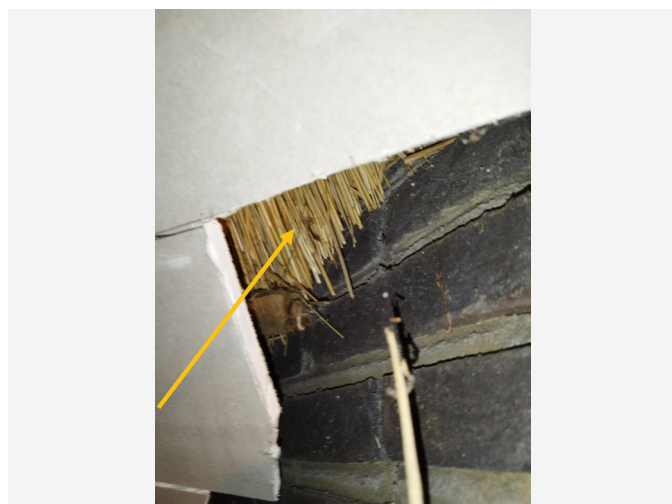
## Fiche 15: onderdak

| Beschrijving | Notitie | Terug te vinden op plannen |
|---|---|---|
| Fiche 15: onderdak | <p>Het dak werd gecontroleerd (op zolder onder het rieten dak). Er is geen verdacht onderdak vastgesteld .</p> <p>Deze handeling is een steekproef , er is geen garantie dat het volledige dak met éénzelfde materiaal is opgebouwd. Dit kan enkel via destructief onderzoek vastgesteld worden.</p> | Plan 1.5: ONDERDAK WOONST |

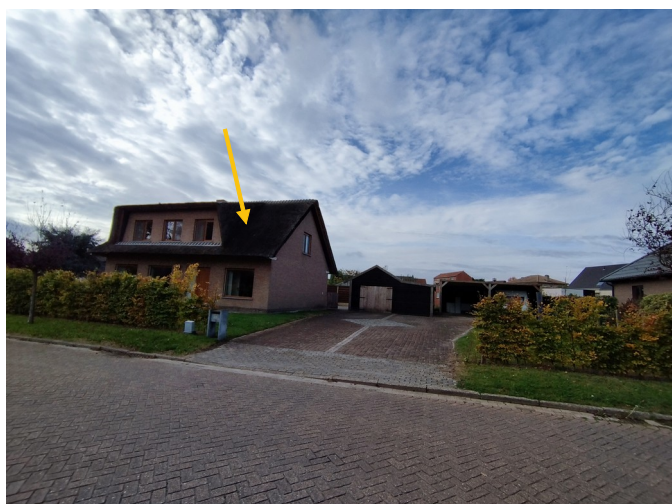
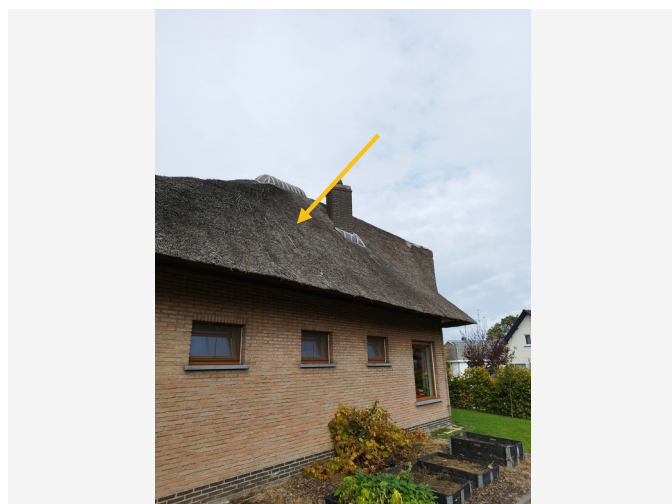
## Fiche 16: dakbedekking woonst

| Beschrijving | Notitie | Terug te vinden op plannen |
|---|---|---|
| Fiche 16: dakbedekking woonst | De dakbekking van het schuin dak aan de woonst bestaat uit riet (niet verdacht). | Plan 1.7: DAKBEDEKKING WOONSTWOONST |

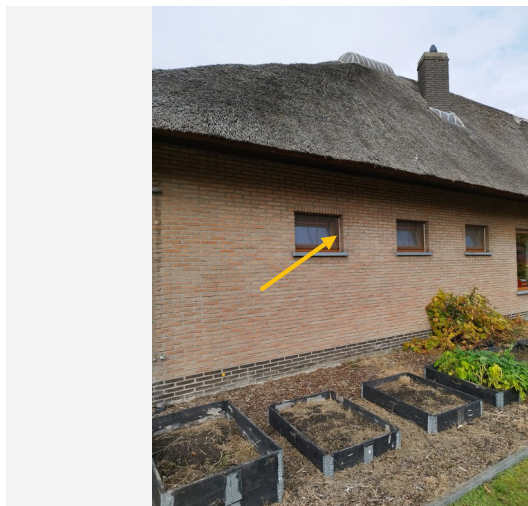
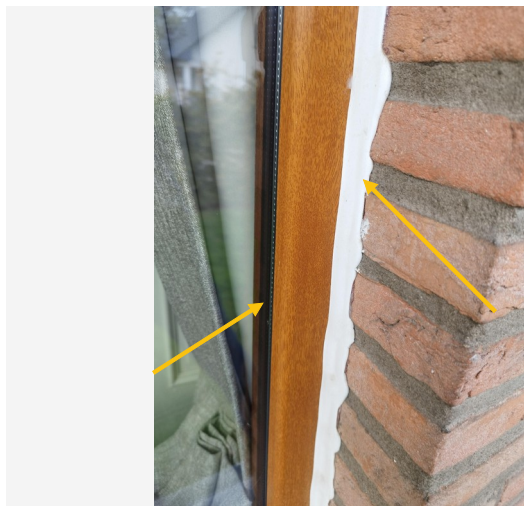
## Fiche 17: kit/mastiek ramen en buitendeuren

| Beschrijving | Notitie | Terug te vinden op plannen |
|---|---|---|
| Fiche 17: kit/mastiek ramen en buitendeuren | De gebruikte siliconen kit is niet asbestverdacht. | Plan 1.1: GLV+V+1 |
