# Asbestinventarisatetest

Kempenlaan 25/9, 2300 Turnhout

Attestnummer : 20251121-000030.000

**Asbestveilig** (maar mogelijk niet asbestvrij)

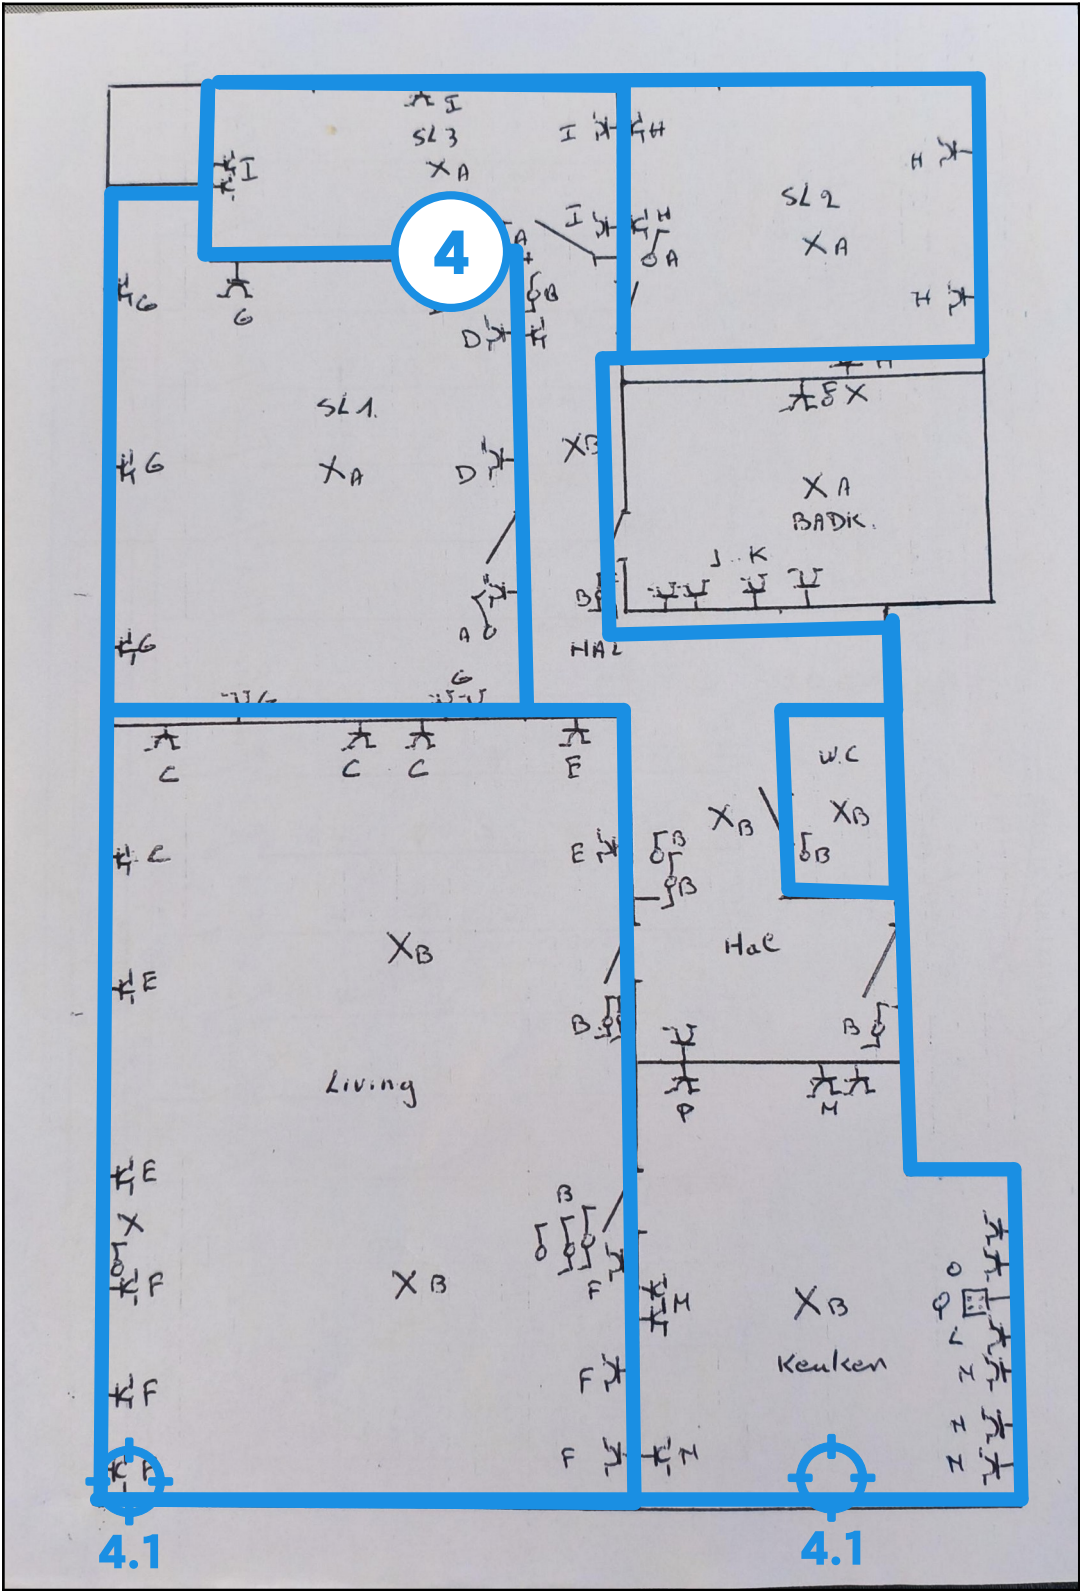
Plan 1.1: Grondplan

| 4. Muurpleister | Geen asbest | - |

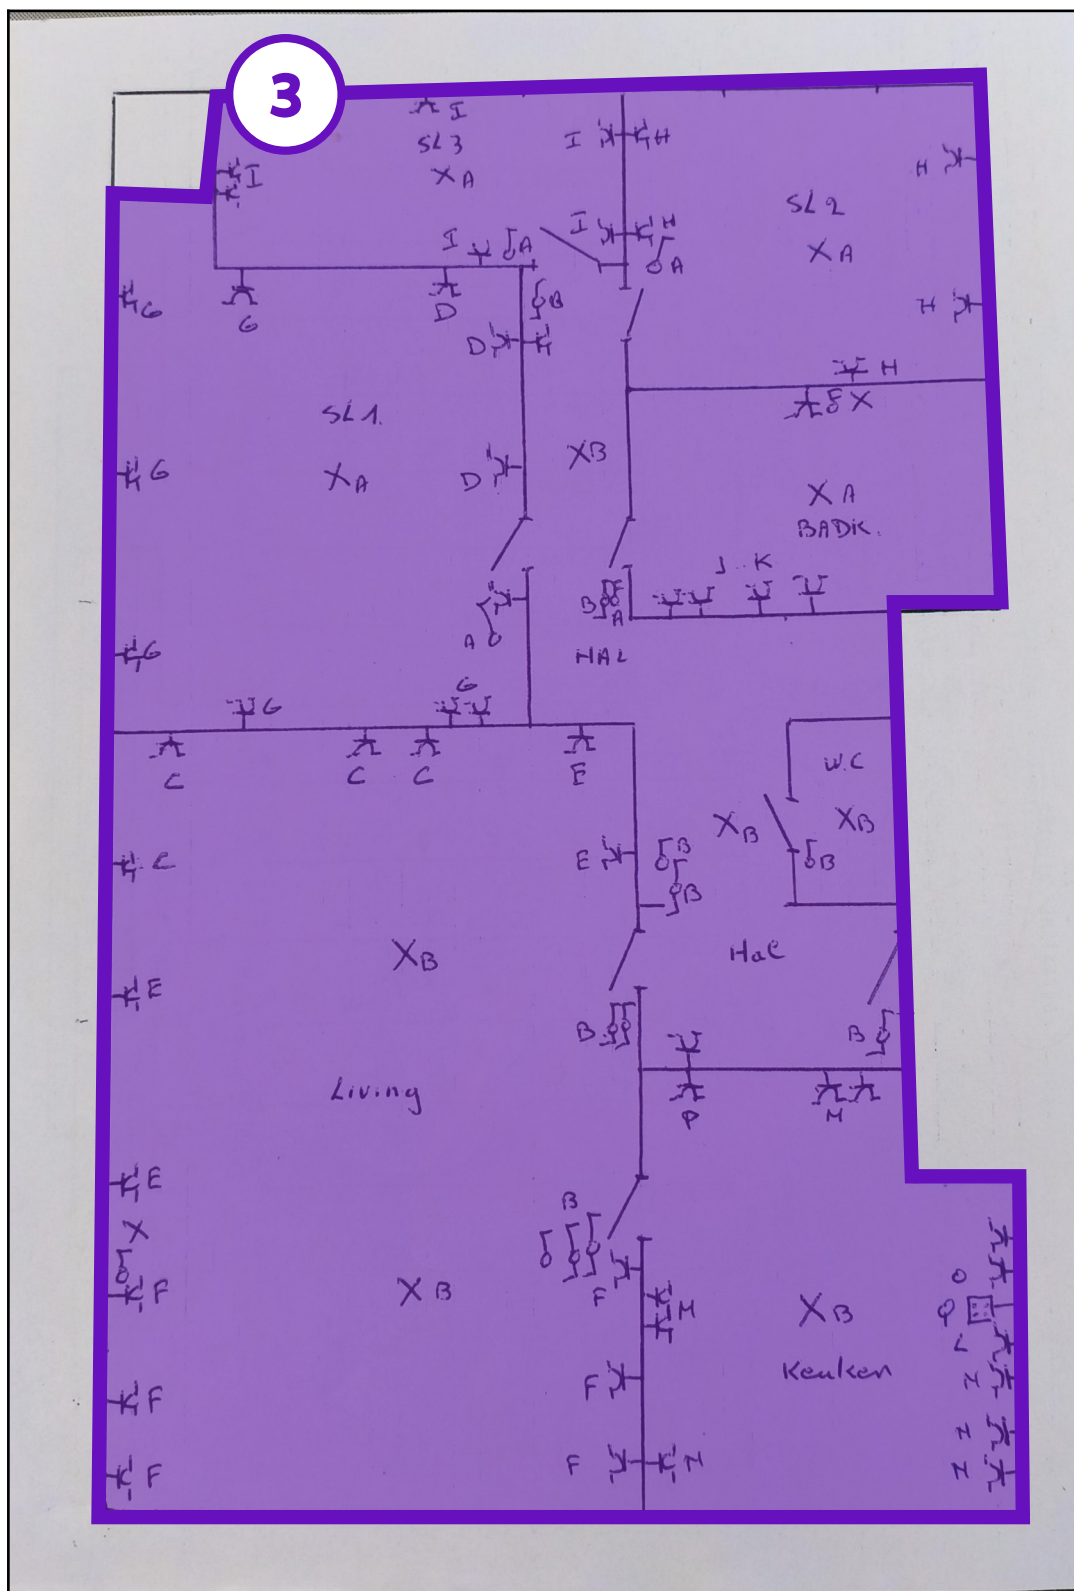
## Plan 1.2: Grondplan

| 3. Valse plafonds | Advies | - |

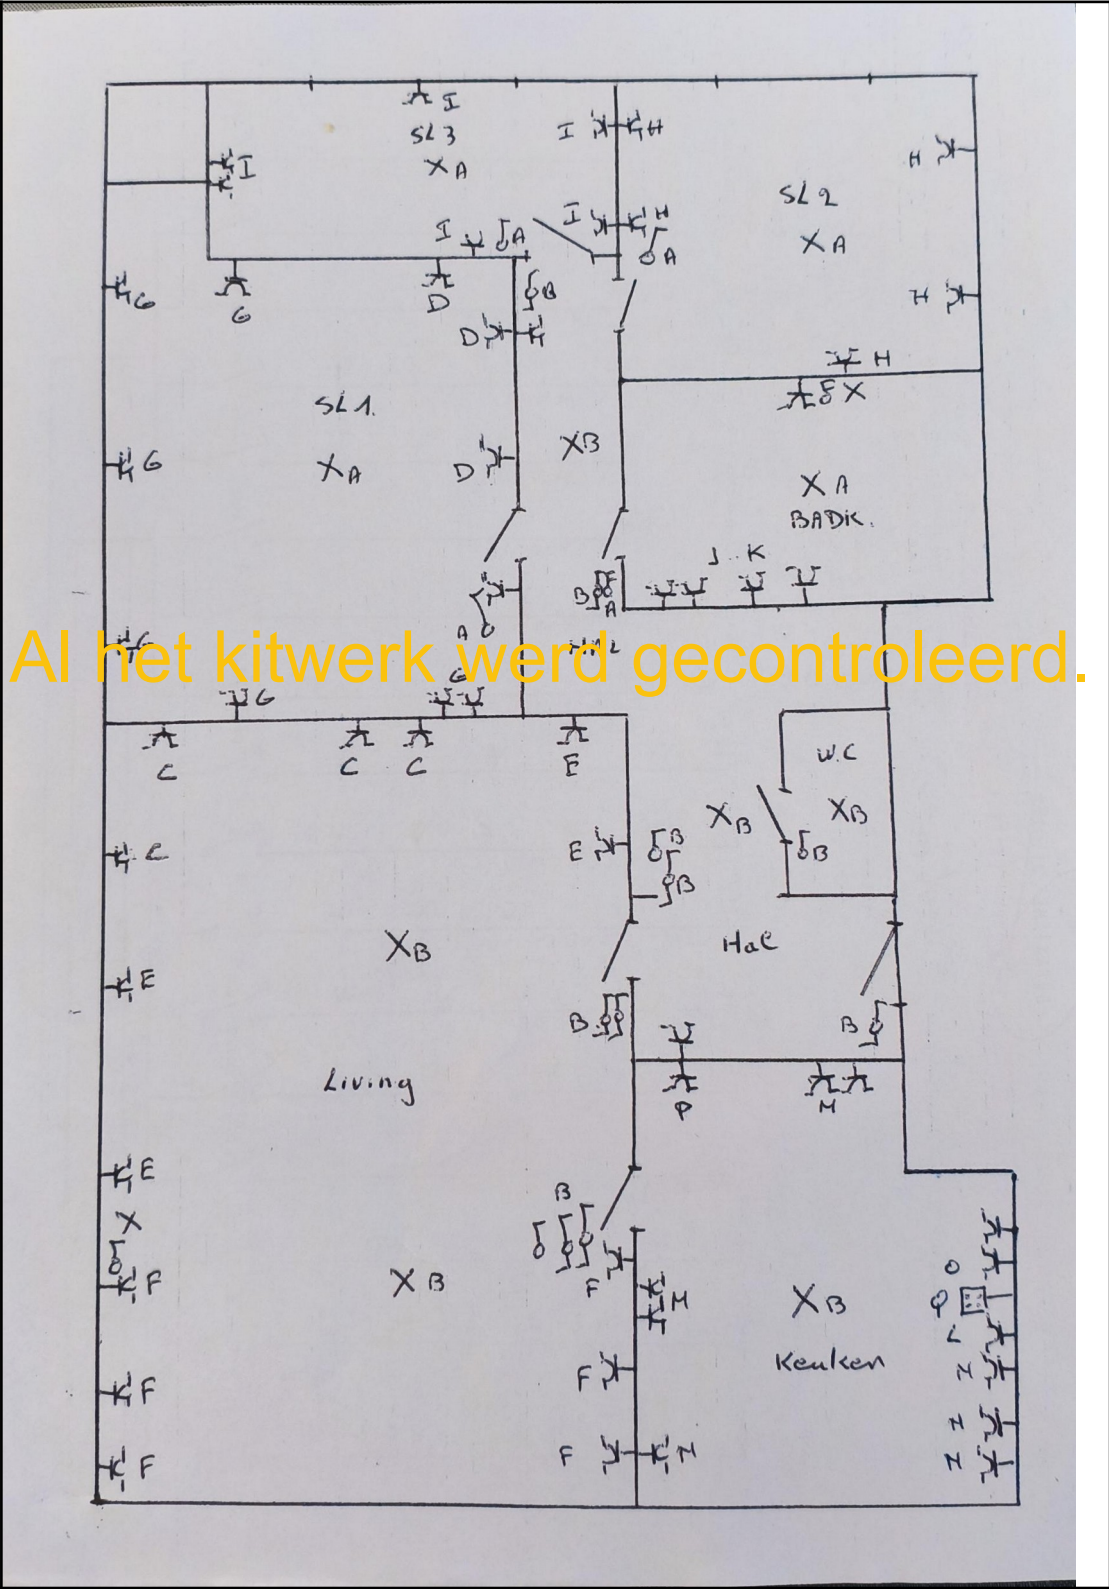
# Plan 1.3: Grondplan

| 5. Kit niet verdacht (visueel vastgesteld) | Overige ruimte of materiaal | - |

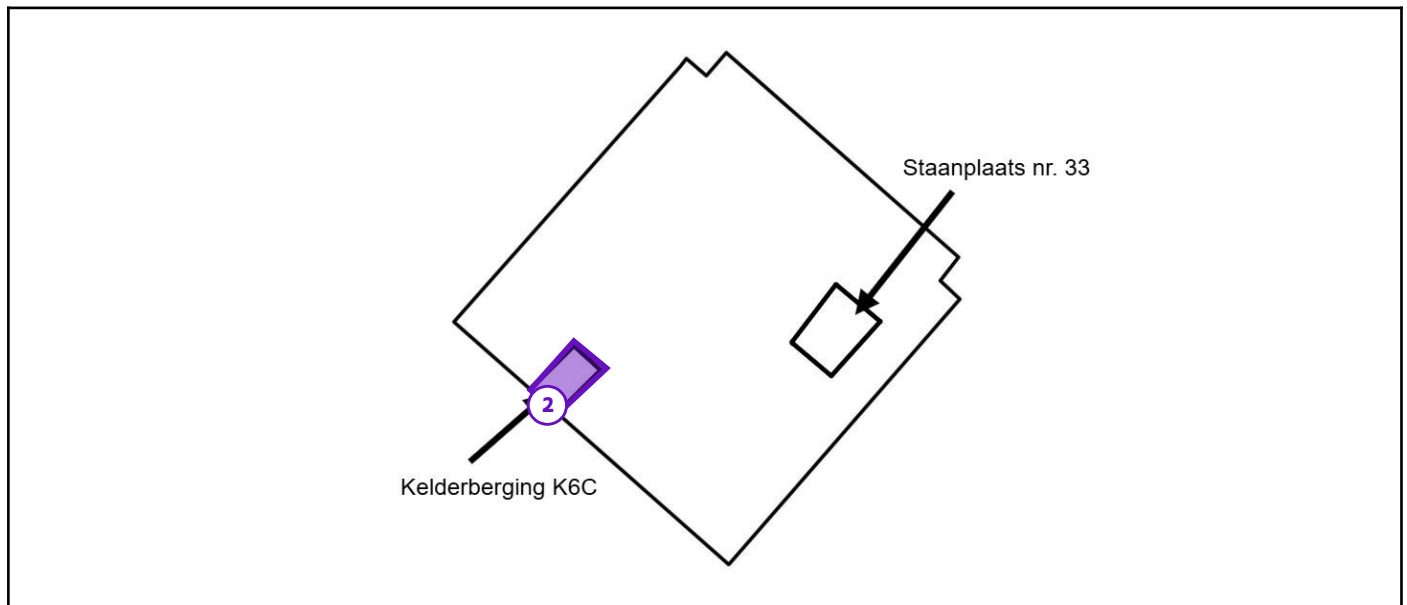
## Plan 2.1: Kelderberging en staanplaats

| Beschrijving | Type | Actie |
|---|---|---|
| 2. Kelderberging K6C | Advies | - |

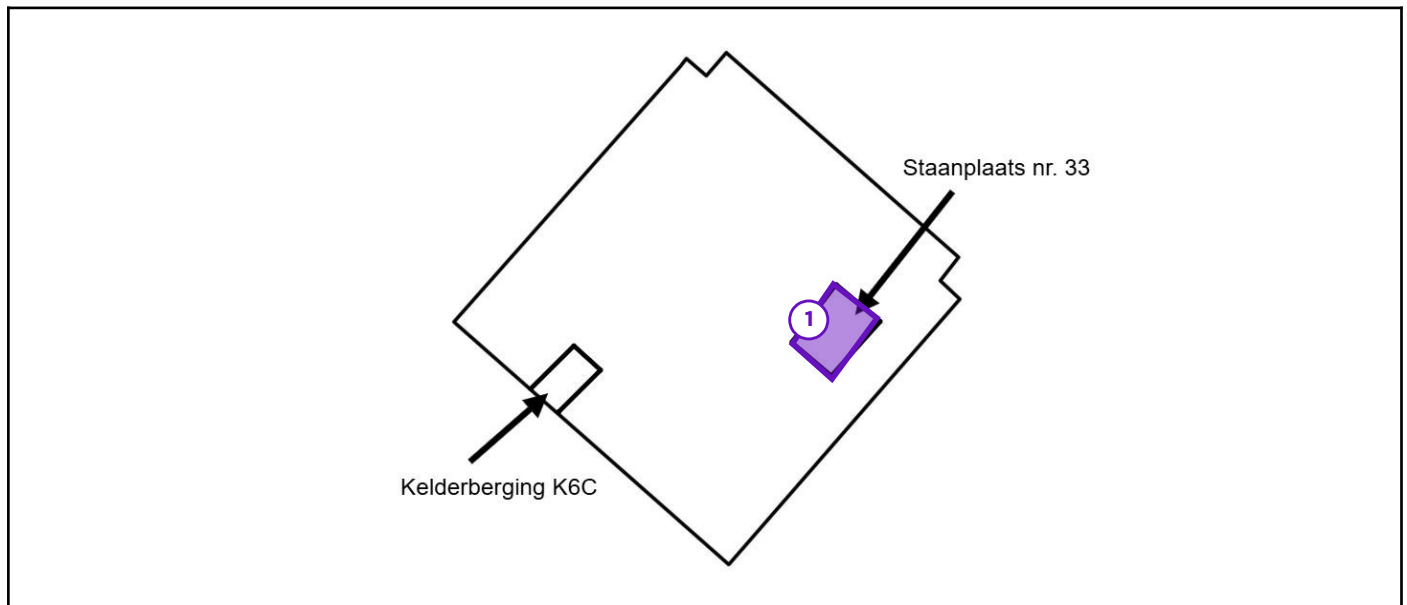
## Plan 2.2: Kelderberging en staanplaats

| Beschrijving | Type | Actie |
|---|---|---|
| 1. Staanplaats nummer 33 | Advies | - |

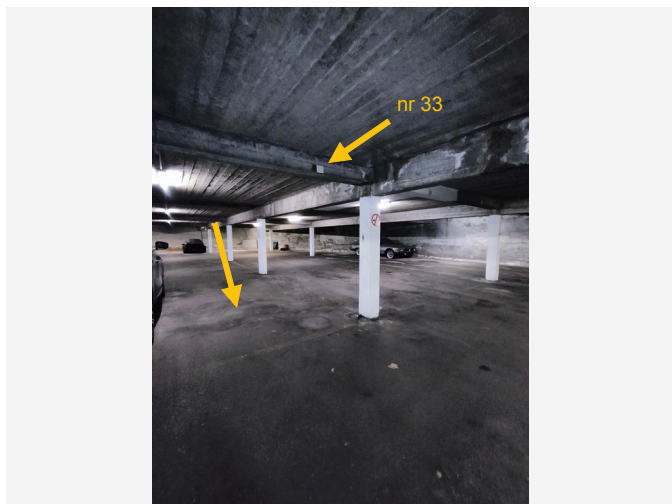
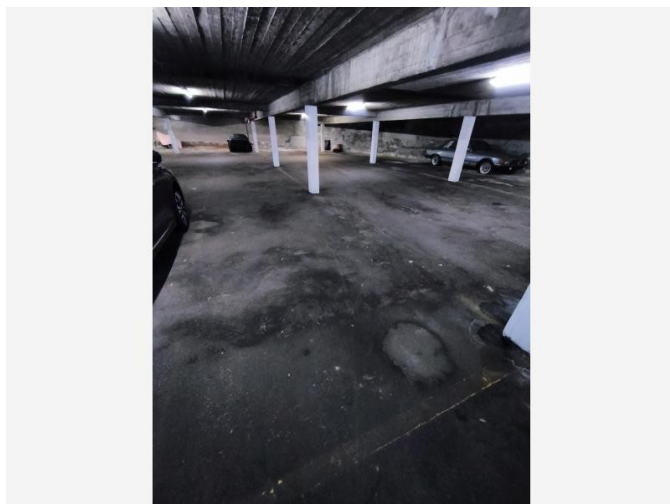
| Fiche 1: Staanplaats nummer 33..... | 17 |

De staanplaats met nummer 33 werd gecontroleerd en werd als niet-asbestverdacht bevonden.

| Basis voor advies | De asbestdeskundige beoordeelt het materiaal als niet-asbestverdacht. |

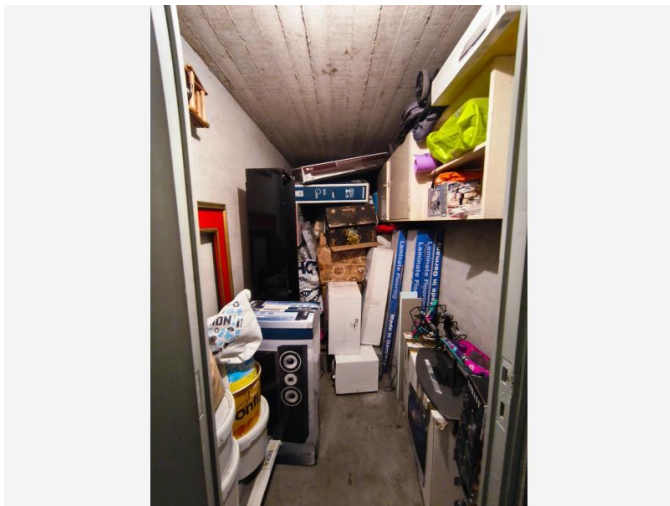
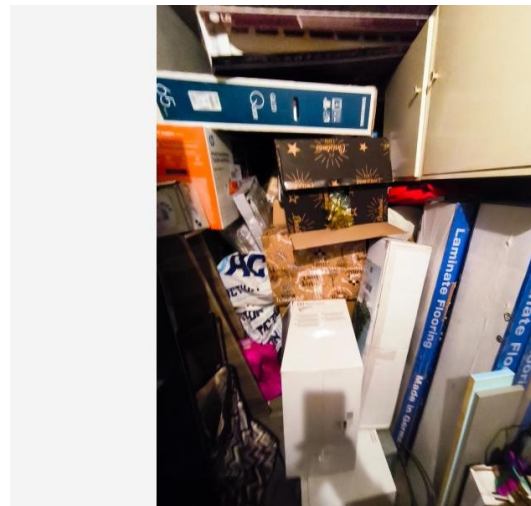
| Fiche 2: Kelderberging K6C..... | 18 |

De kelderberging met nummer K6C werd gecontroleerd en werd als niet-asbestverdacht bevonden.

| Basis voor advies | De asbestdeskundige beoordeelt het materiaal als niet-asbestverdacht. |

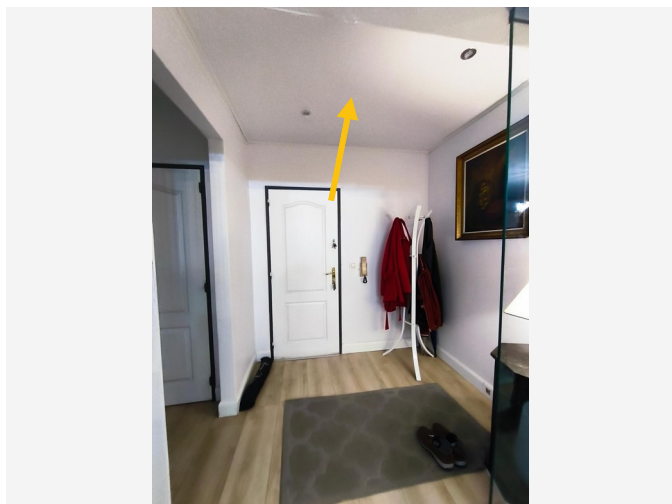
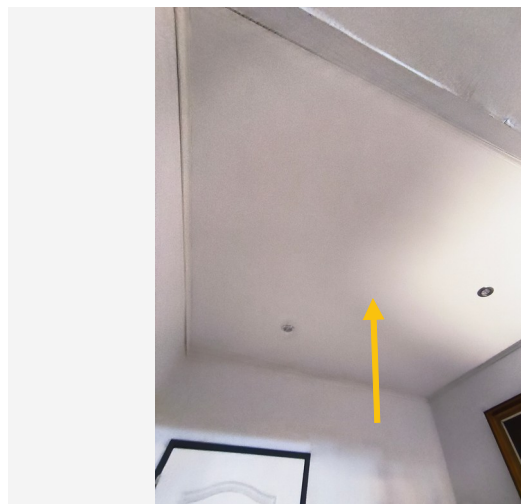
| Fiche 3: Valse plafonds..... | 19 |

Alle plafonds zijn afgewerkt met valse plafonds in plaatmateriaal. Het is niet duidelijk of er pleisterwerk of ander verdacht asbestmateriaal aanwezig is achter / op deze valse plafonds, het is aangewezen om bijkomend onderzoek uit te voeren bij werken. Zonder destructieve handeling is het niet mogelijk om na te gaan of er asbesthoudende materialen aanwezig zijn achter de plafond afwerking. Als bij sloop of renovatie blijkt dat er achter deze plafonds nog pleisterwerk of asbest verdachte toepassingen aanwezig zijn, moet dit bemonsterd worden.

| Basis voor advies | De asbestdeskundige beoordeelt het materiaal als niet-asbestverdacht. |

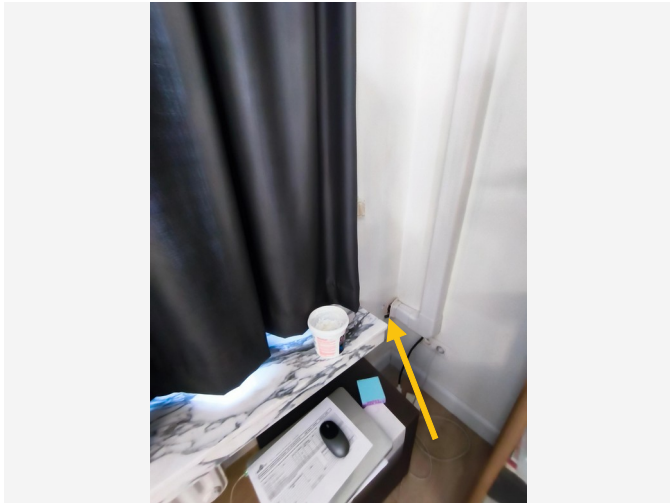
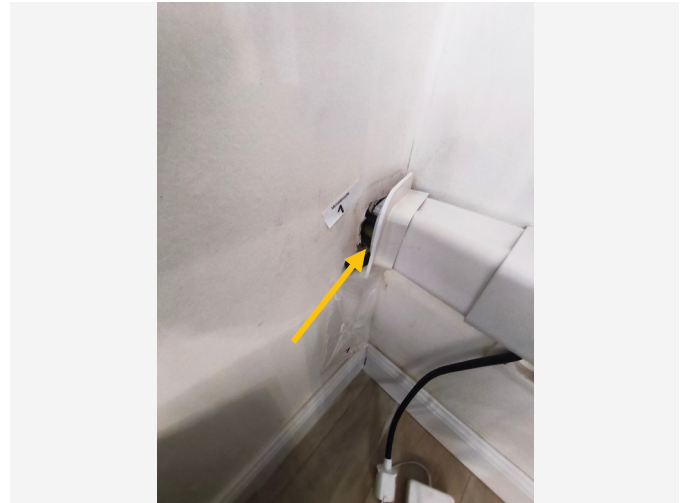
## Fiche 4: Muurpleister

Geen asbest

| # | Type | Referentie | Resultaat |
|---|---|---|---|
| 4.1 | Mengmonster | 1 | Geen asbest |

| Opmerking | <p>Volgens het inspectieprotocol is een monstername van het pleisterwerk verplicht om dit te identificeren als niet-asbesthoudend.</p> <p>Locatie staalnames: individuele ruimte: woonkamer / natte ruimte: keuken / stookplaats: niet aanwezig (GD) / traphal: niet aanwezig (GD)</p> <p>De vermelde oppervlaktes en volumes betreffen een beredeneerde schatting. Er worden geen rechten verleend aan deze oppervlaktes/volumes. De dikte is een schatting die voorkomt uit de monsterplaatsen en is daarom niet altijd representatief.</p> <p>Er bevinden zich enkele valse wanden. Het is niet duidelijk of er pleisterwerk of asbest toepassingen aanwezig zijn achter/op deze valse wanden, het is aangewezen om bijkomend onderzoek uit te voeren bij werken.</p> |

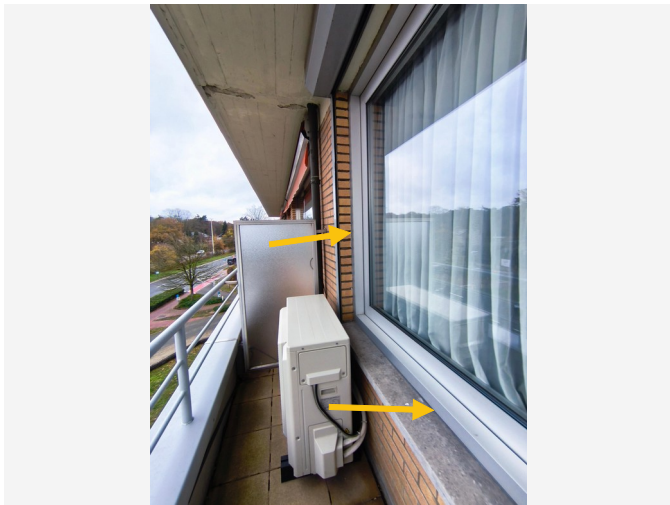
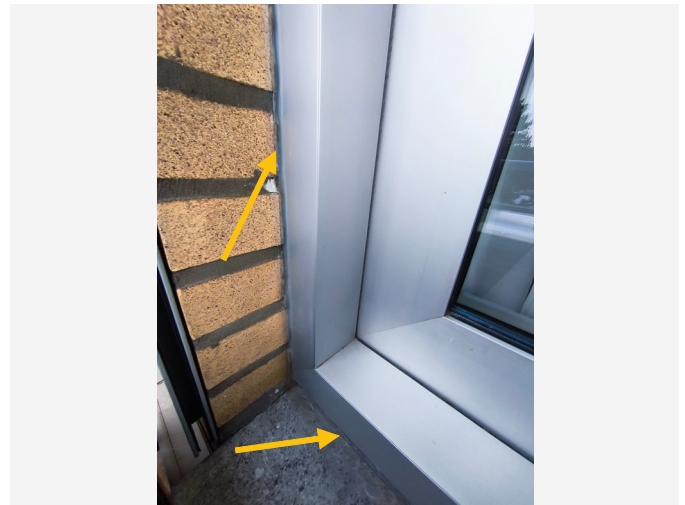
### Fiche 5: Kit niet verdacht (visueel vastgesteld)

| Beschrijving | Notitie | Terug te vinden op plannen |
|---|---|---|
| Fiche 5: Kit niet verdacht (visueel vastgesteld) | De gebruikte siliconen kit is niet asbestverdacht | Plan 1.3: Grondplan |
