# Asbestinventarisatattest

de Merodelei 39, 2300 Turnhout

Attestnummer : 20250617-000262.000

**Asbestveilig** (maar niet asbestvrij)

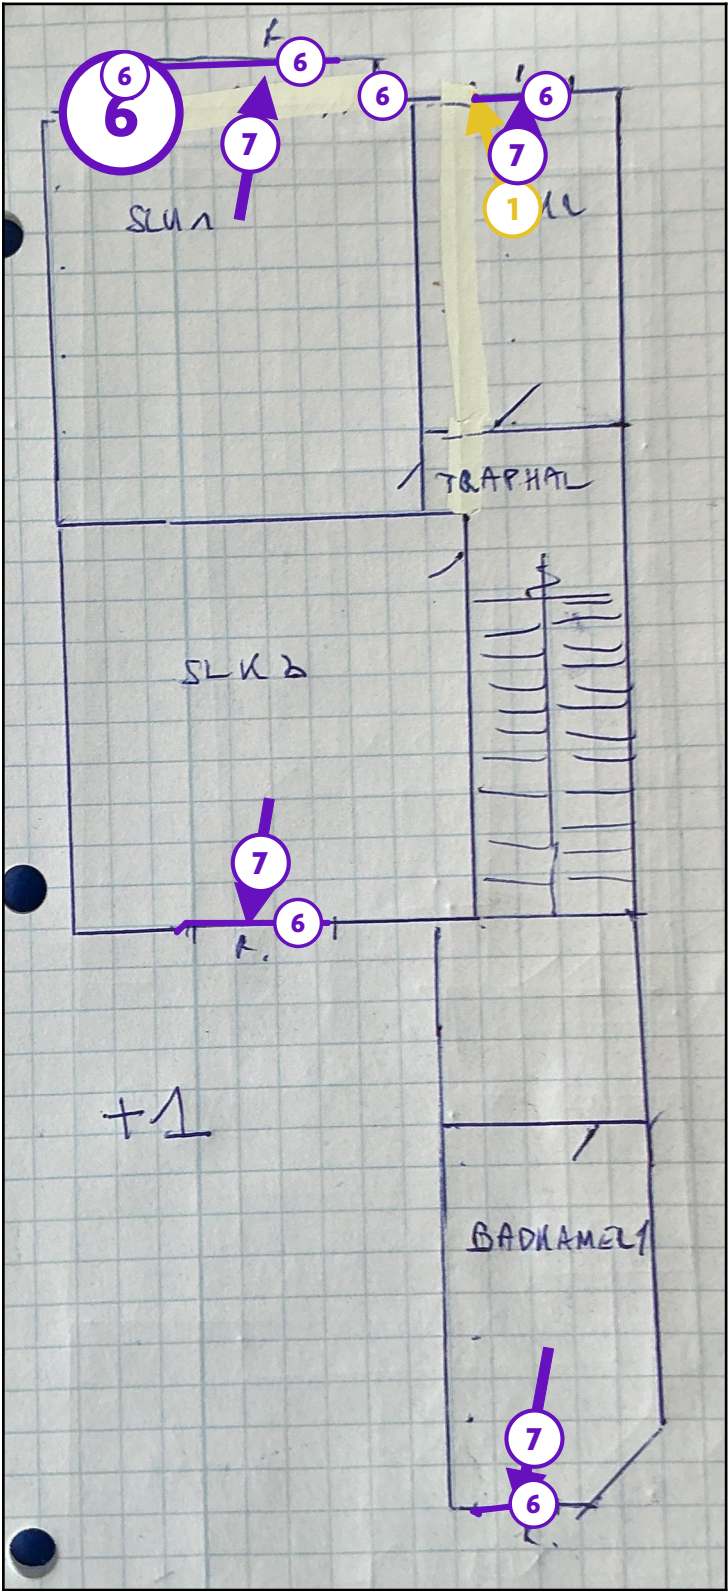
# Plan 1.6: Eerste verdieping

| 1. Radiatoren - Knop | Asbestmateriaal | Zorgvuldig beheren |

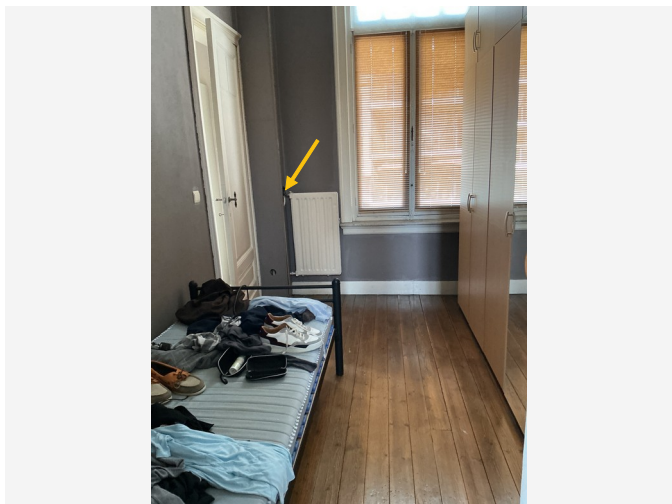
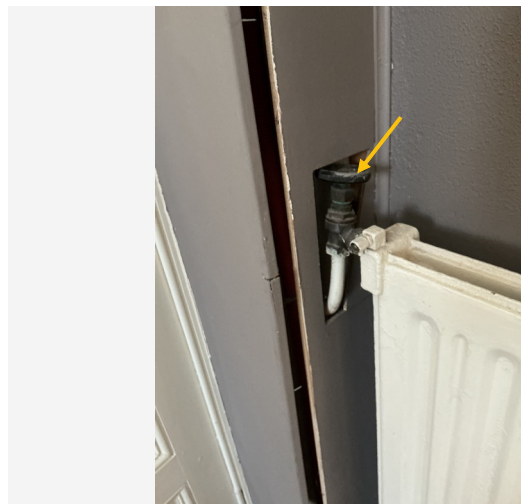
Het asbestmateriaal valt onder de mijlpaal van 2040.

Zorgvuldig beheren

| Eindbeoordeling materiaalrisico | Laag materiaalrisico en/of verlaagde kans op vezelvrijgave |

| Asbestsoort (vezeltype) | Crocidoliet aanwezig |
| Asbestconcentratie | Laag (< 50%) |
| Toestand van het materiaal | Onbeschadigd, niet verweerd |

| Beschrijving | Radiatoren - Knop |
| Asbestmateriaal | Plaat, paneel, tablet - Type Bakeliet |

- Zorg voor een veilig beheer. Vermijd het beschadigen van het asbestmateriaal. Controleer de toestand jaarlijks op wijzigingen.

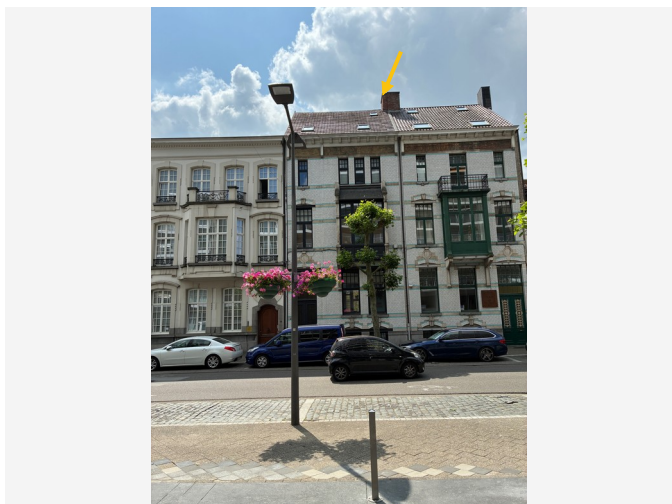
Situeringsfoto

**Reden:** Het te onderzoeken materiaal situeert zich hoger dan 3,50 m te rekenen vanaf een veilige ondergrond

**Uitleg van de asbestdeskundige:** De binnenzijde van de schouw kon niet geïnspecteerd worden. Ook van buitenaf was inspectie onmogelijk omwille van de hoogte(hoger dan 3.5m). Asbestverdachte toepassingen kunnen aanwezig zijn. Dit betreft een beperking op middellange termijn.

| (Asbest)materiaal | Rookgaskanaal |
| Karakterisatie | Asbest (verdacht) |

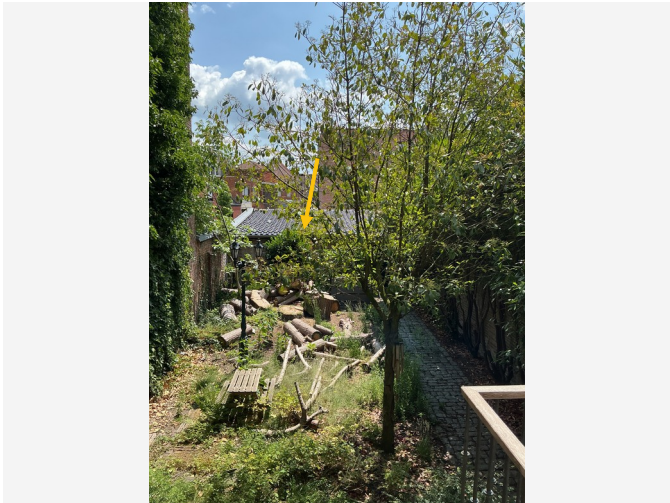
De berging/garage/kelder is geïnspecteerd. Er zijn geen visueel waarneembare asbestverdachte materialen aangetroffen.

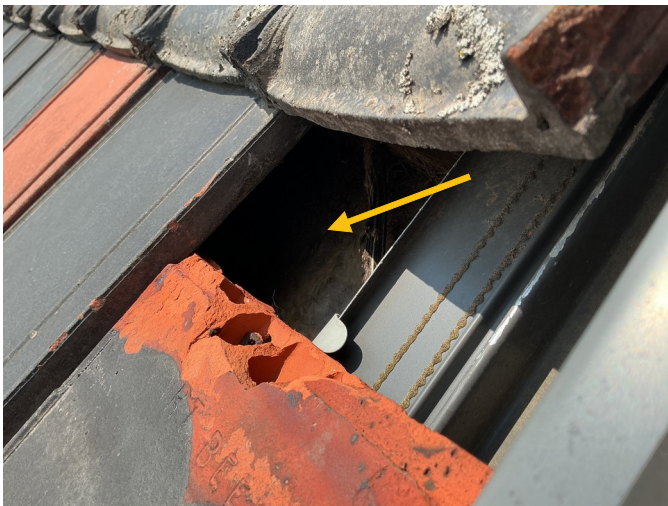
Bij het wegnemen van dakpannen op verschillende plaatsen werd geen onderdak vastgesteld. Enkel isolatie.

| (Asbest)materiaal | Plaat, paneel, tablet - Type Menuiserite |

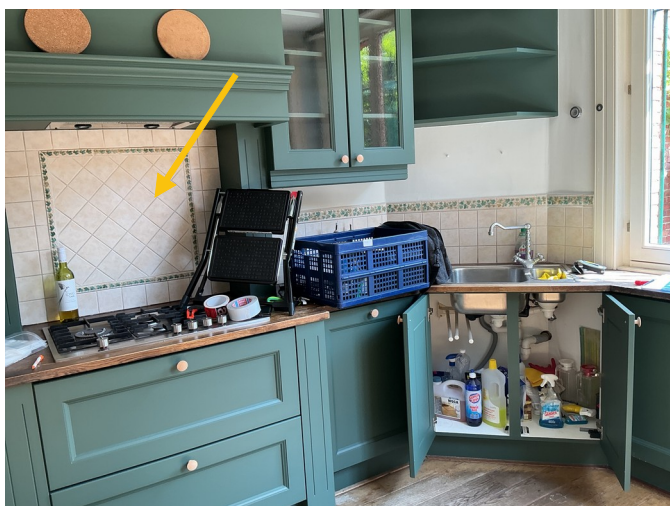
Op moment van de inspectie kon niet worden nagegaan of de tegellijm onder de vloertegels of achter de plinttegels asbestverdacht is. Bij renovatie of verwijdering van de tegels dient het materiaal te worden geanalyseerd voor de werken van start gaan.

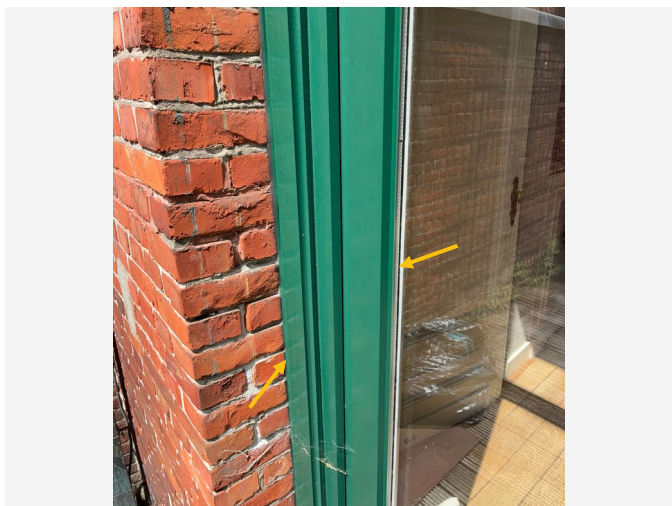
De afkitting van de ramen bestaat uit siliconen. Dit is niet asbestverdacht

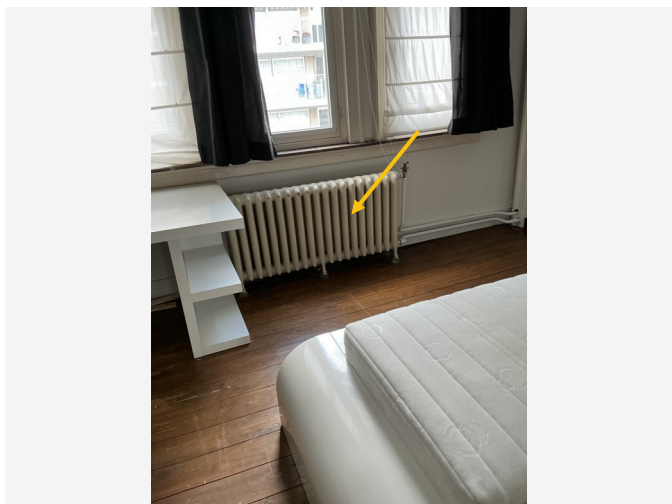
Mogelijk is er asbesthoudend materiaal aanwezig in de radiatoren ter hoogte van de verbindingstukken of achter de stoppen.

| (Asbest)materiaal | Pakking, dichting |

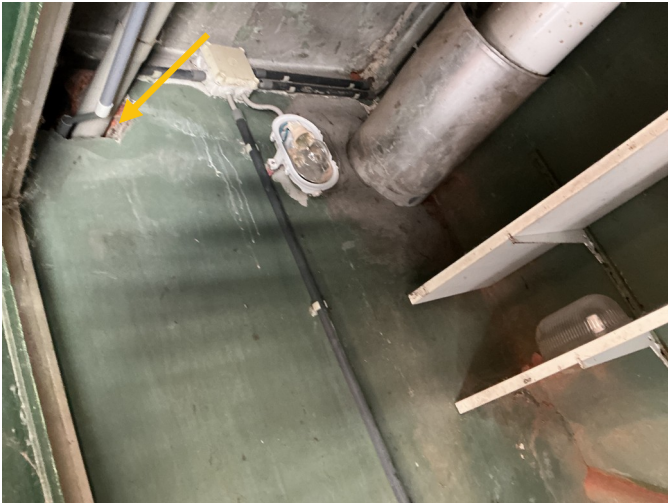
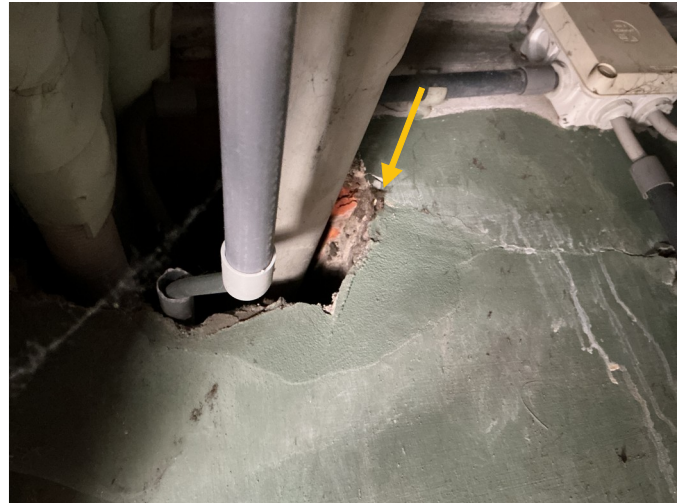
## Fiche 9: Cementering binnen

Geen asbest

| # | Type | Referentie | Resultaat |
|---|---|---|---|
| 9.1 | Mengmonster | M05 | Geen asbest |

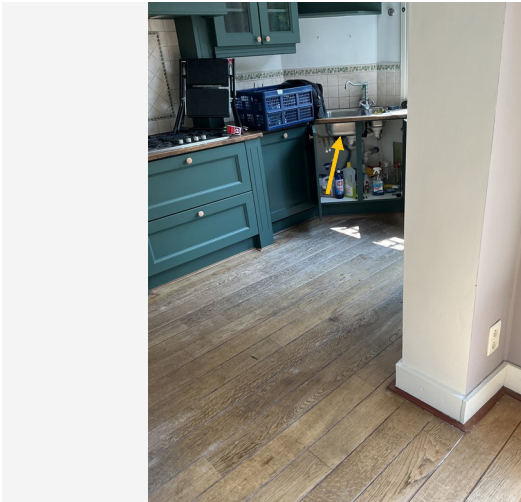
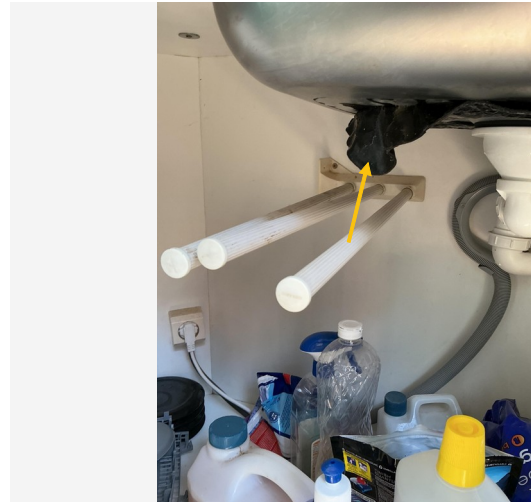
## Fiche 10: Ontdreuningsplaat/anti-dreunplaat onder spoelbak

Geen asbest

| # | Type | Referentie | Resultaat |
|---|---|---|---|
| 10.1 | Puntmonster | M04 | Geen asbest |

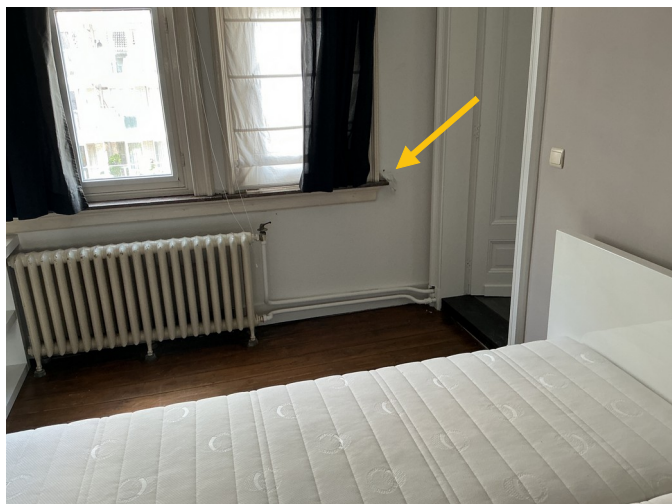
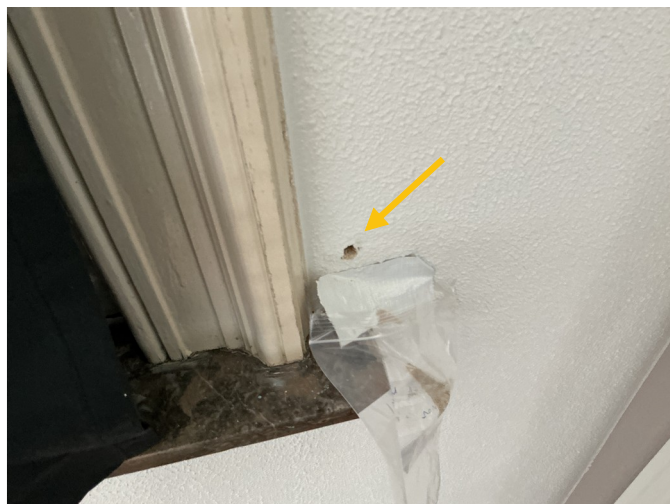
## Fiche 11: Pleisterwerk wanden woning

Geen asbest

| # | Type | Referentie | Resultaat |
|---|---|---|---|
| 11.1 | Mengmonster | M01 | Geen asbest |

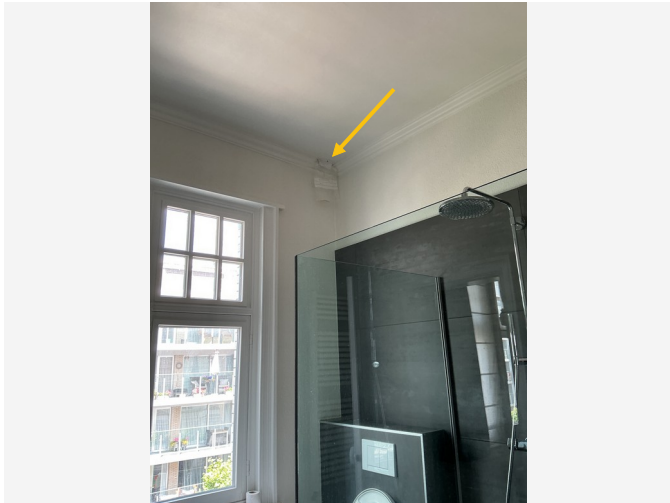
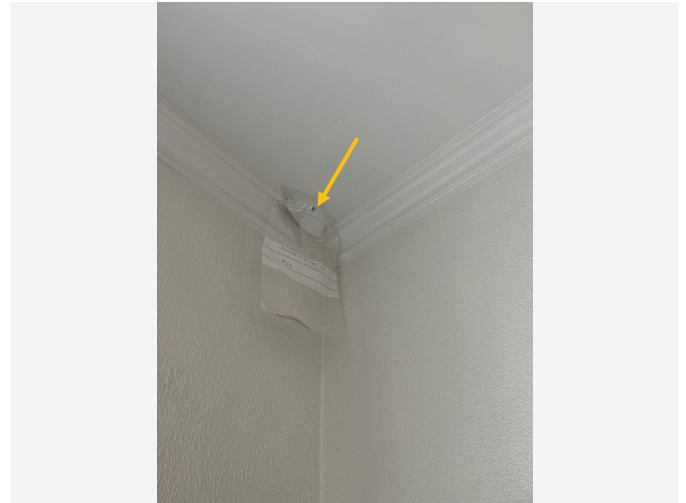
## Fiche 12: Pleisterwerk plafonds

Geen asbest

| # | Type | Referentie | Resultaat |
|---|---|---|---|
| 12.1 | Mengmonster | M02 | Geen asbest |

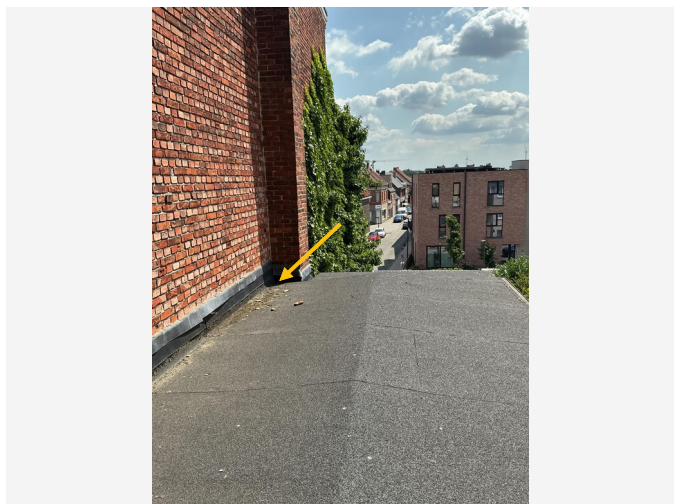
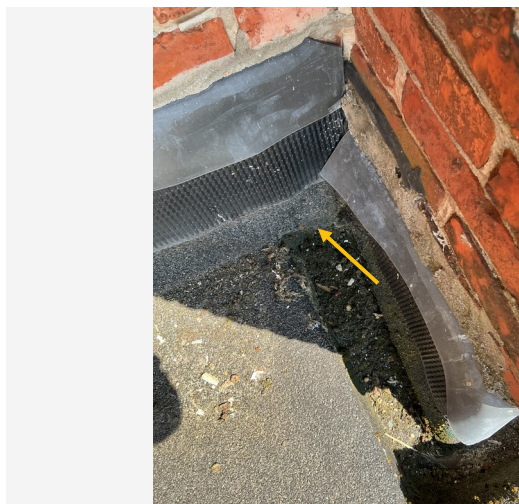
## Fiche 13: Dakbedekking - Roofing

Geen asbest

| # | Type | Referentie | Resultaat |
|---|---|---|---|
| 13.1 | Mengmonster | M03 | Geen asbest |

| Opmerking | <p>Er werd enkel een puntstaal genomen van de bovenste laag. Mogelijks zijn er onderliggende asbestverdachte lagen aanwezig die niet waarneembaar waren tijdens de inspectie. Wanneer bij renovatie- of sloopwerken blijkt dat er nog onderliggende lagen aanwezig zijn dient er hiervan een staal te worden genomen welke door een erkend laboratorium moet worden geanalyseerd.</p> <p>De hoeveelheid betreft een schatting</p> |
