# Asbestinventarisatetest

Spechtendreef 3, 2460 Kasterlee

Attestnummer : **20260123-000074.000**

Uitgegeven op : **23.01.2026**

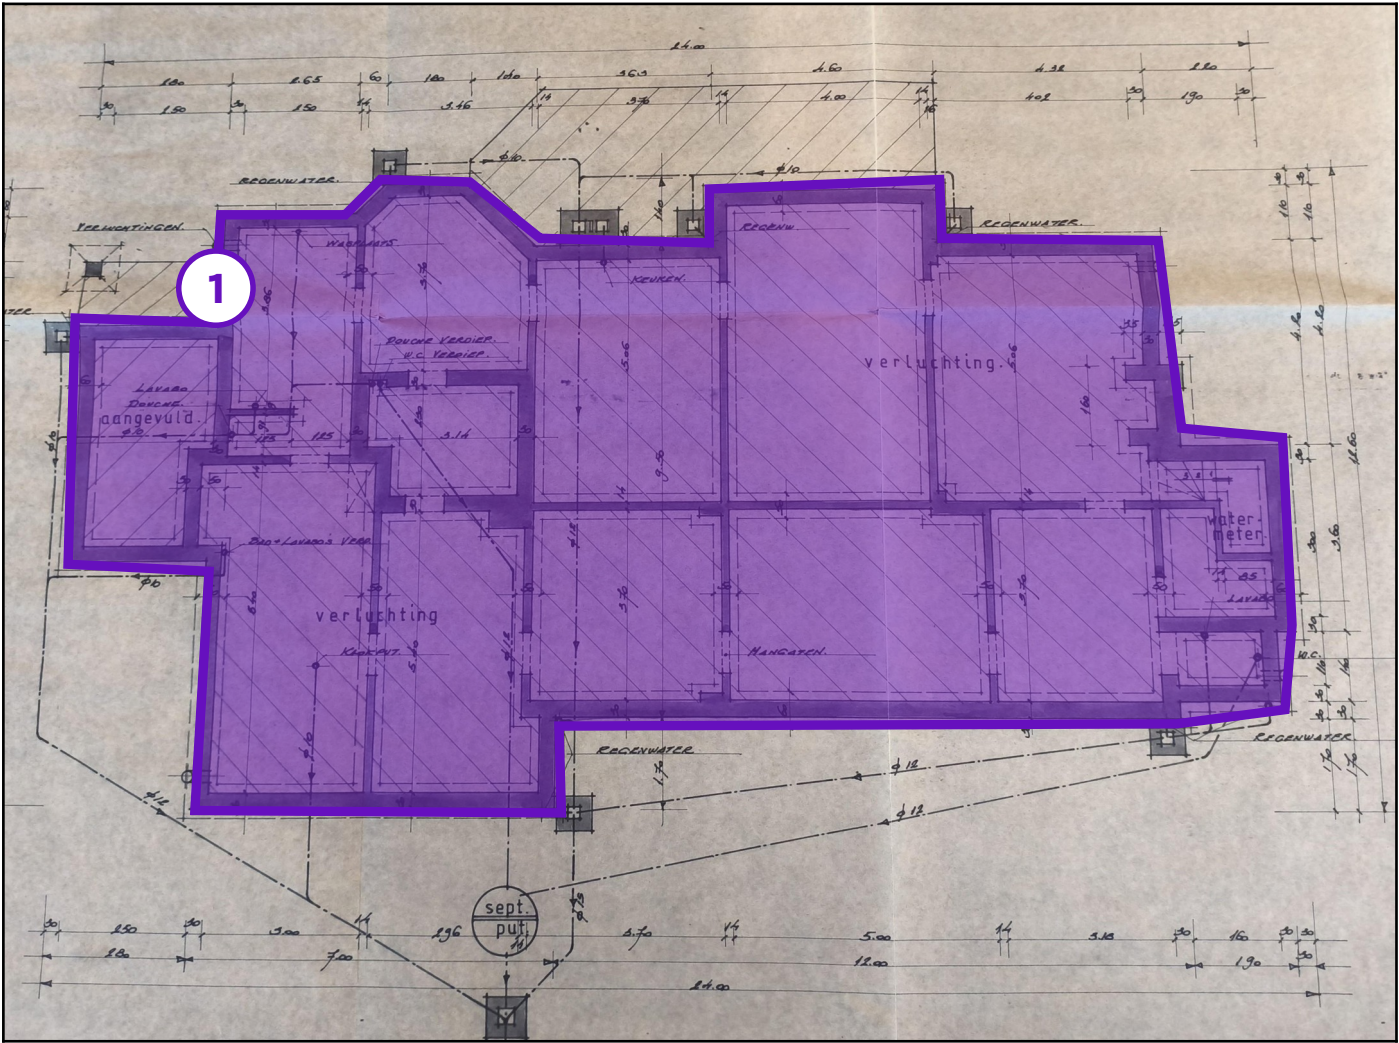
# Plan 1.1: Fundering - Kruipruimte

| Beschrijving | Type | Actie |
|---|---|---|
| 1. Kruipruimte | Beperking | - |

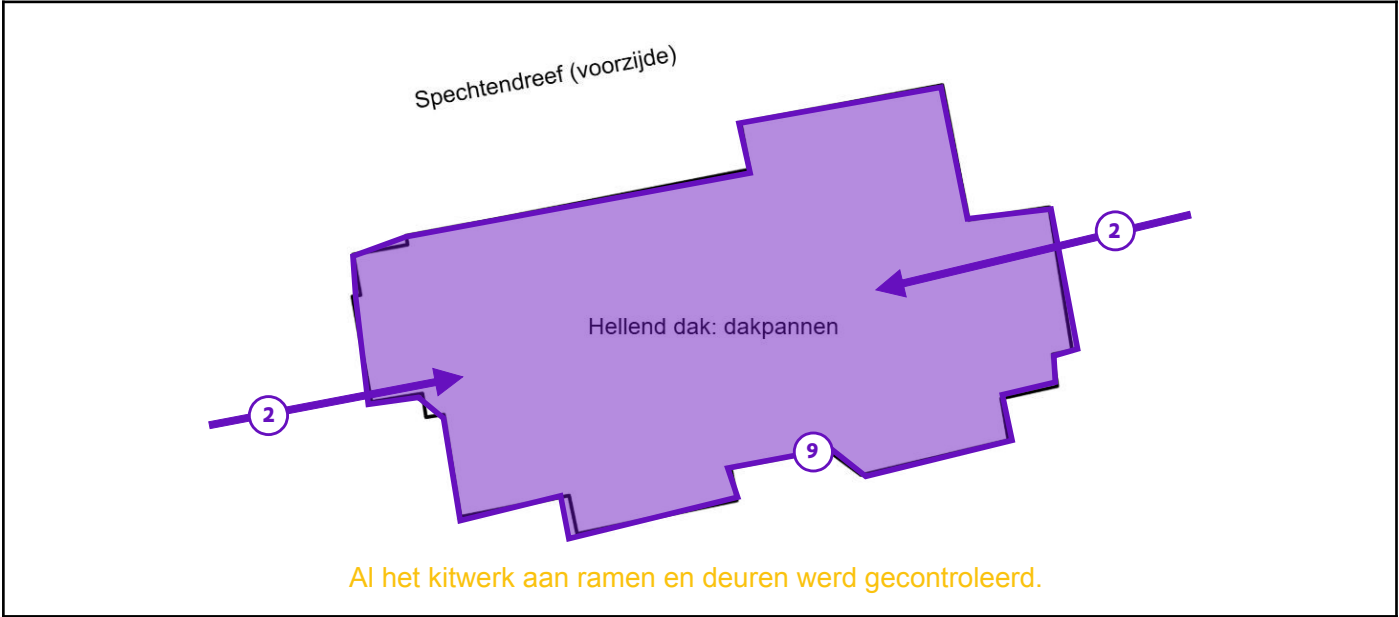
# Plan 1.3: Overzicht

| Beschrijving | Type | Actie |
|---|---|---|
| 2. Schouwen op het dak (beperkingsfiche) | Beperking | - |
| 9. Onderdak niet verdacht | Overige ruimte of materiaal | - |
| 10. Kit niet verdacht (visueel vastgesteld) | Overige ruimte of materiaal | - |

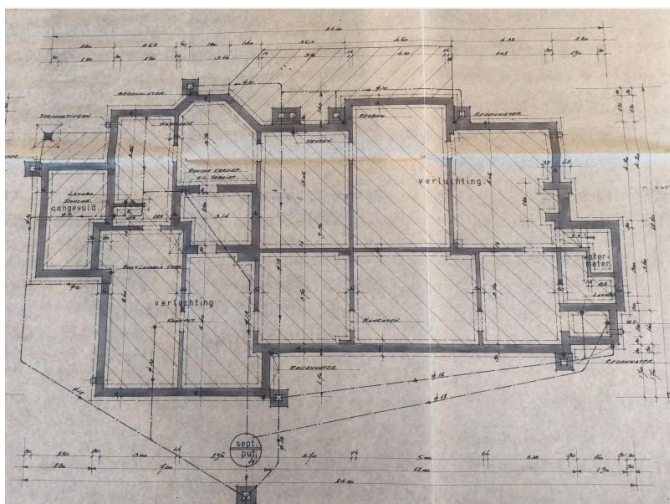
Situeringsfoto

### Permanente beperking

**Reden:** de inspectieruimte is lager dan 1,5 m

**Uitleg van de asbestdeskundige:** In het inspectieprotocol behoort een ruimte lager dan 1,5 m niet tot het onderzoek.

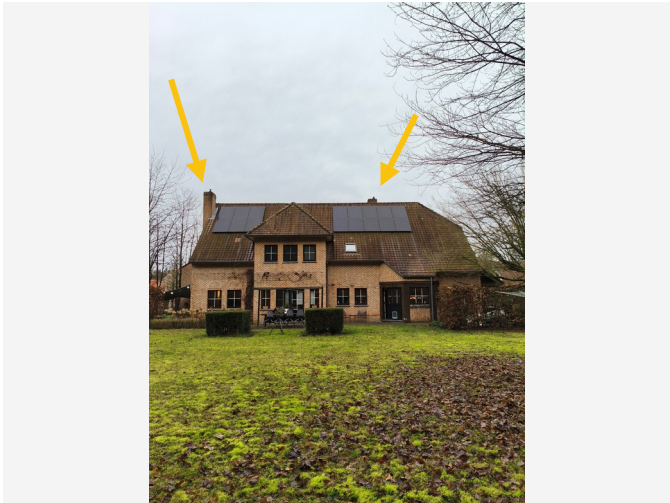
Situeringsfoto

#### Tijdelijke beperking

**Reden:** Het te onderzoeken materiaal situeert zich hoger dan 3,50 m te rekenen vanaf een veilige ondergrond

**Uitleg van de asbestdeskundige:** Bij werken (dak of reiniging schouw) kan een stelling geplaatst worden, het is niet duidelijk of er asbestverdachte materialen aanwezig zijn in/rond de schouw.

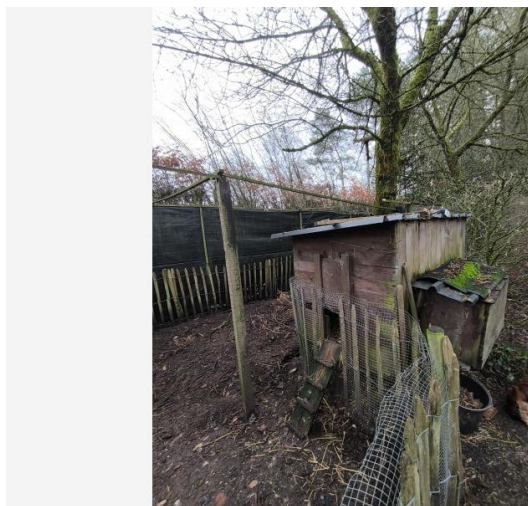
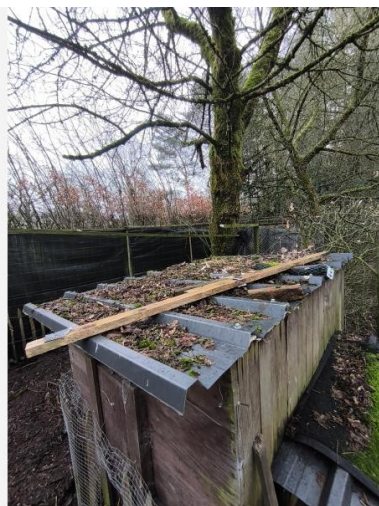
Het kippenhok werd gecontroleerd, er werden geen asbest-verdachte toepassingen aangetroffen.

| Basis voor advies | De asbestdeskundige beoordeelt het materiaal als niet-asbestverdacht. |

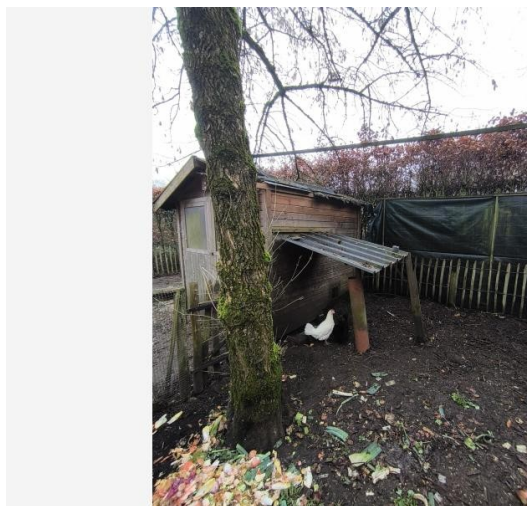
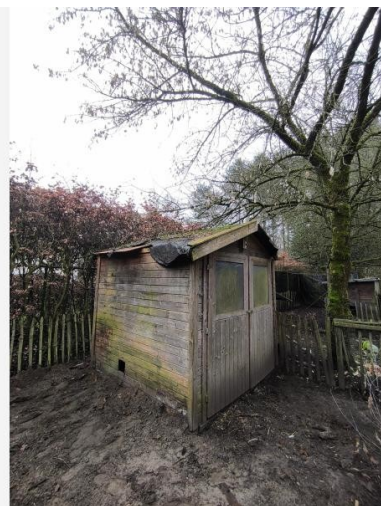
Het kippenhok werd gecontroleerd, er werden geen asbest-verdachte toepassingen aangetroffen.

| Basis voor advies | De asbestdeskundige beoordeelt het materiaal als niet-asbestverdacht. |

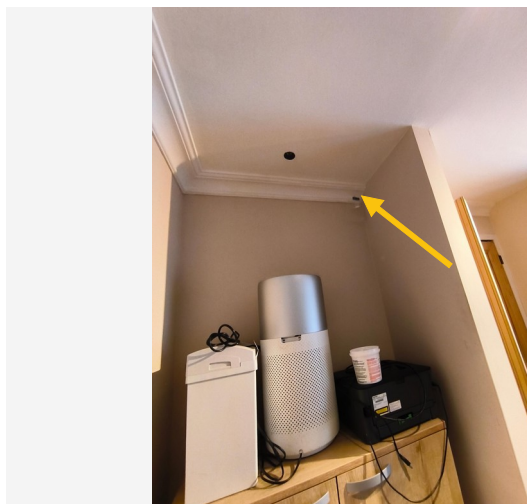
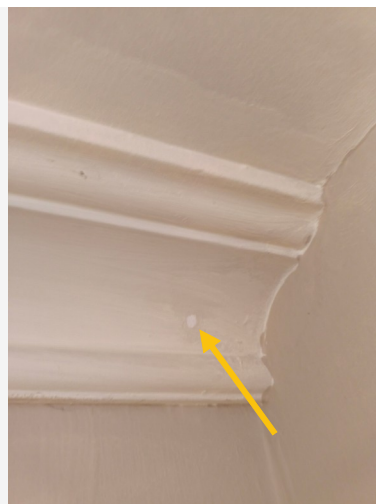
## Fiche 5: Sierlijsten

Geen asbest

| # | Type | Referentie | Resultaat |
|---|---|---|---|
| 5.1 | Mengmonster | 3 | Geen asbest |

| Opmerking | Er werd een mengmonster afgenomen van deze toepassing. |

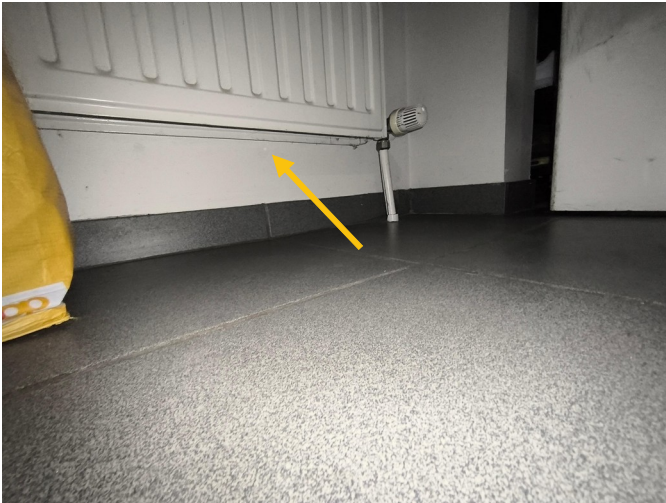
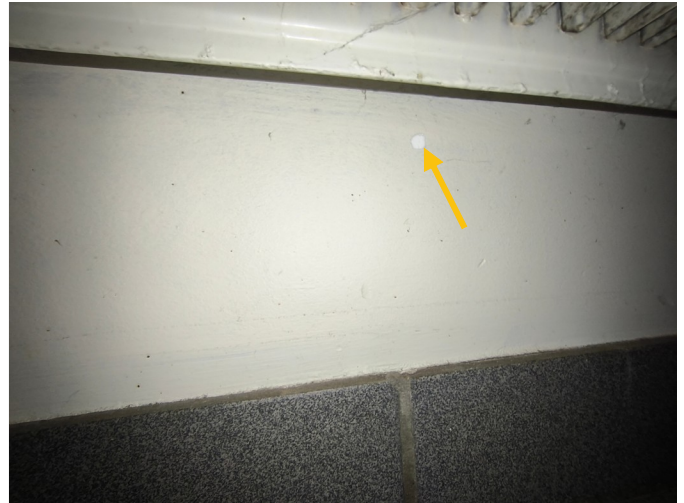
## Fiche 6: Muurpleister

Geen asbest

| # | Type | Referentie | Resultaat |
|---|---|---|---|
| 6.1 | Mengmonster | 1 | Geen asbest |

| Opmerking | <p>Volgens het inspectieprotocol is een monstername van het pleisterwerk verplicht om dit te identificeren als niet-asbesthoudend.</p> <p>Locatie staalnames: individuele ruimte: berging (zolderkamer) + 1 / natte ruimte: wasplaats - bijkeuken / stookplaats: bemonsterd / traphal: hal op gelijkvloers.</p> <p>De vermelde oppervlaktes en volumes betreffen een beredeneerde schatting. Er worden geen rechten verleend aan deze oppervlaktes/volumes. De dikte is een schatting die voorkomt uit de monsterplaatsen en is daarom niet altijd representatief.</p> |

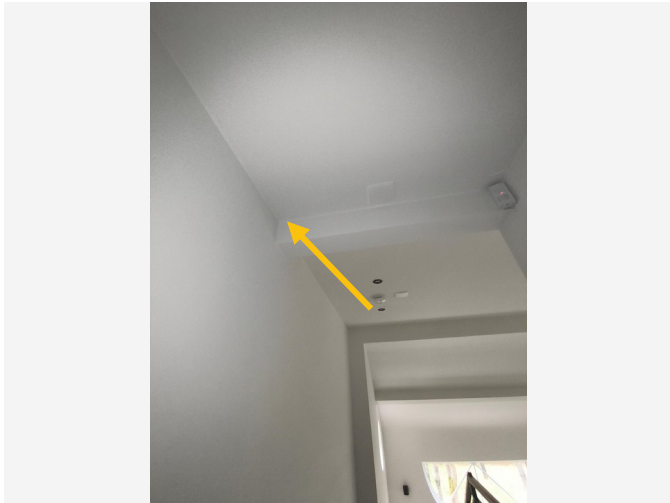
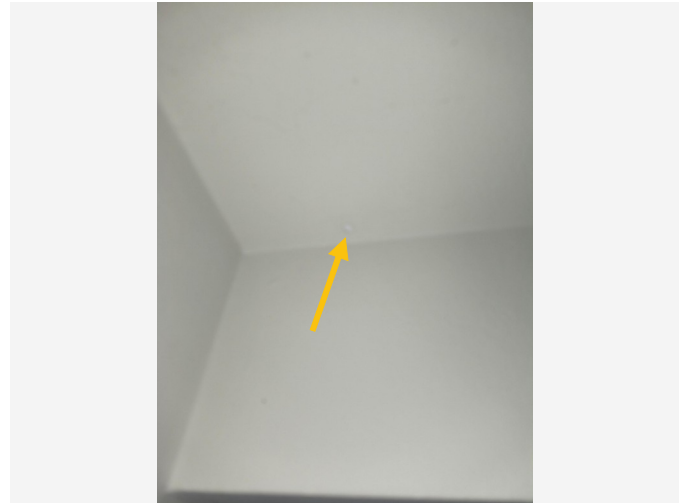
## Fiche 7: Plafondpleister

Geen asbest

| # | Type | Referentie | Resultaat |
|---|---|---|---|
| 7.1 | Mengmonster | 2 | Geen asbest |

| Opmerking | <p>Volgens het inspectieprotocol is een monstername van het pleisterwerk verplicht om dit te identificeren als niet-asbesthoudend.</p> <p>Locatie staalnames: individuele ruimte: berging (zolderkamer) +1 / natte ruimte: wasplaats-bijkeuken / stookplaats: garage / traphal: hal +1</p> <p>De vermelde oppervlaktes en volumes betreffen een beredeneerde schatting. Er worden geen rechten verleend aan deze oppervlaktes/volumes. De dikte is een schatting die voorkomt uit de monsterplaatsen en is daarom niet altijd representatief.</p> |

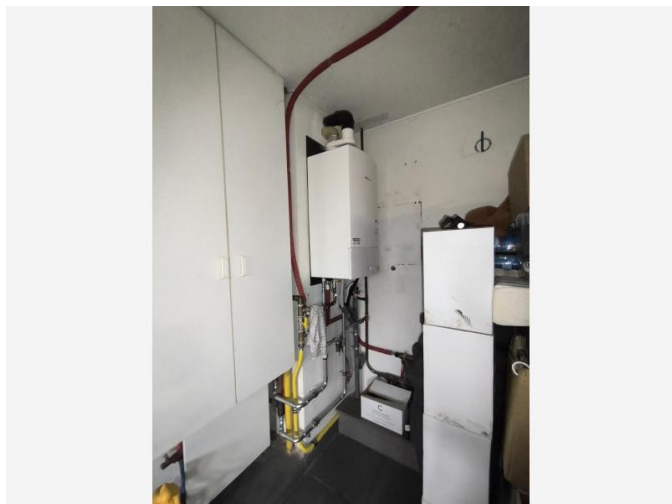
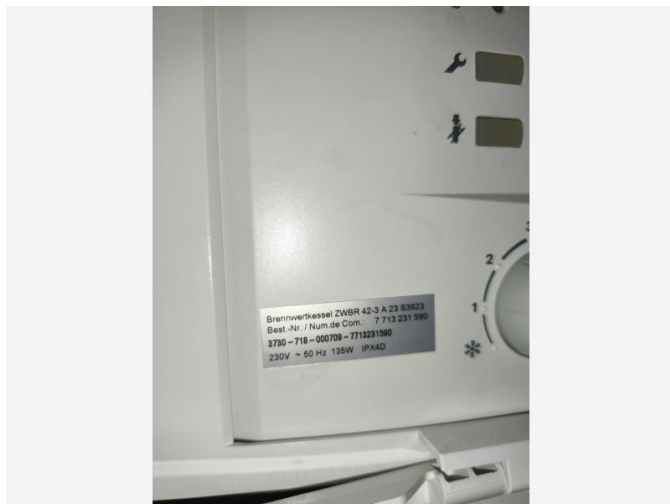
### Fiche 8: CV Ketel

| Beschrijving | Notitie | Terug te vinden op plannen |
|---|---|---|
| Fiche 8: CV Ketel | De CV ketel werd gecontroleerd en is niet asbest verdacht geen risico bouwjaar. | Plan 1.2: Gelijkvloers |

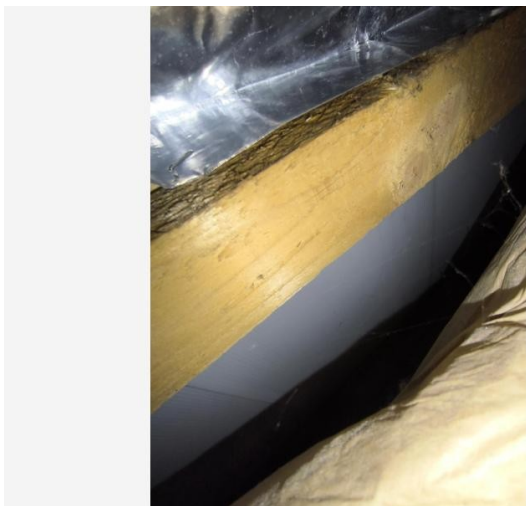
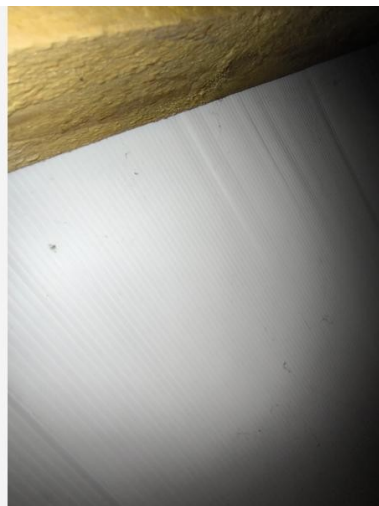
## Fiche 9: Onderdak niet verdacht

| Beschrijving | Notitie | Terug te vinden op plannen |
|---|---|---|
| Fiche 9: Onderdak niet verdacht | Er is geen verdacht onderdak vastgesteld .<br><br>Deze handeling is een steekproef , er is geen garantie dat het volledige dak met éénzelfde materiaal is opgebouwd. Dit kan enkel via destructief onderzoek vastgesteld worden. | Plan 1.3: Overzicht |

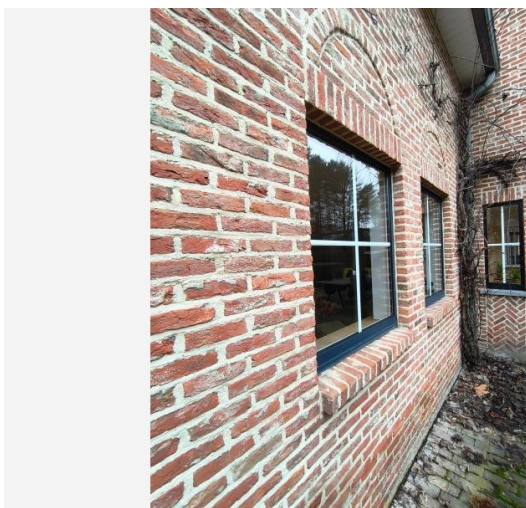
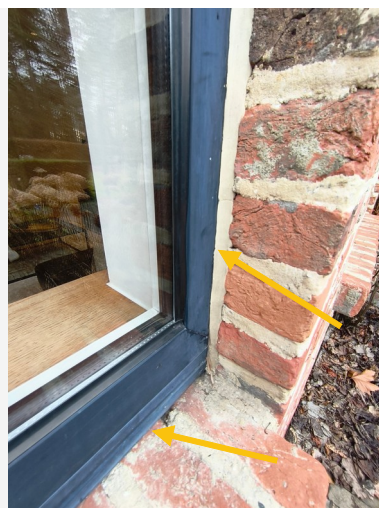
## Fiche 10: Kit niet verdacht (visueel vastgesteld)

| Beschrijving | Notitie | Terug te vinden op plannen |
|---|---|---|
| Fiche 10: Kit niet verdacht (visueel vastgesteld) | De gebruikte siliconen kit is niet asbestverdacht | Plan 1.3: Overzicht |

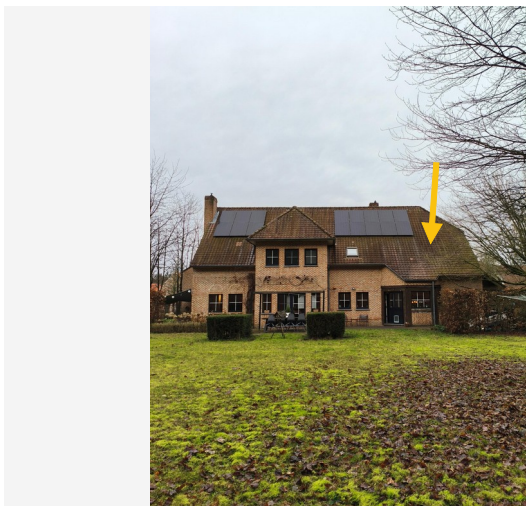
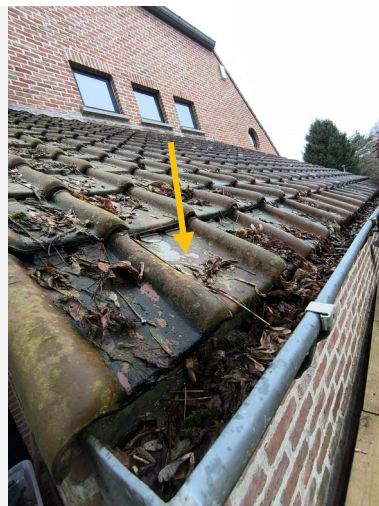
## Fiche 11: Geen asbestverdachte dakbedekking

| Beschrijving | Notitie | Terug te vinden op plannen |
|---|---|---|
| Fiche 11: Geen asbestverdachte dakbedekking | Er werd geen asbest-verdachte dakbedekking aangetroffen. Het hellend dak is vervaardigd uit dakpannen. | - |
