# Asbestinventarisatetest

Koning Albertstraat 17, 2300 Turnhout

Attestnummer : **20251230-000151.000**

**Asbestveilig** (maar mogelijk niet asbestvrij)

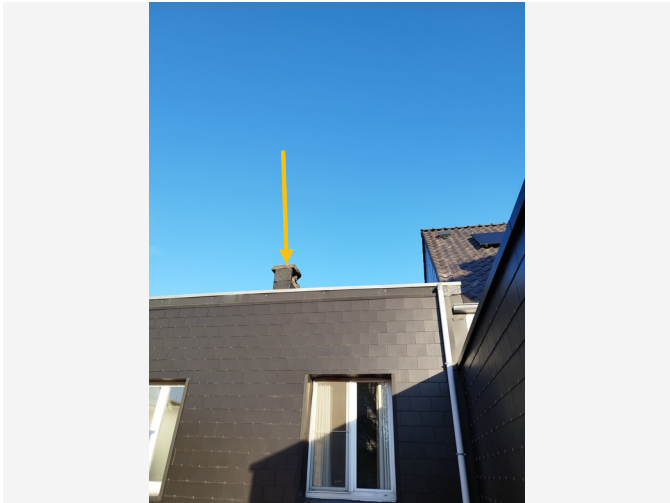
**Reden:** Het te onderzoeken materiaal situeert zich hoger dan 3,50 m te rekenen vanaf een veilige ondergrond

**Uitleg van de asbestdeskundige:** Bij werken (dak of reiniging schouw) kan een stelling geplaatst worden, het is niet duidelijk of er asbestverdachte materialen aanwezig zijn (binnen en buitenkant) in de schouw.

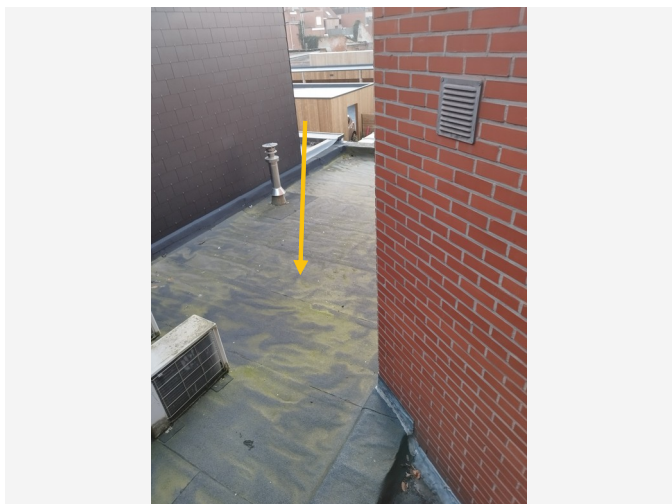
**Reden:** Er is geen volledige risicobeoordeling mogelijk

**Uitleg van de asbestdeskundige:** Aanwezigheid onderdak kon niet vastgesteld worden: plafonds (vals en pleisterwerk) aan de binnenkant / gelijmde/gebrande roofing aan de buitenkant.

Bij werken kan een stelling geplaatst worden om veilig te inspecteren

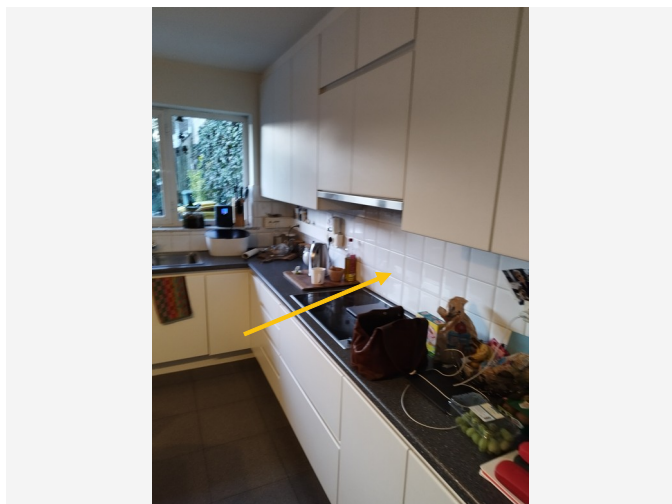
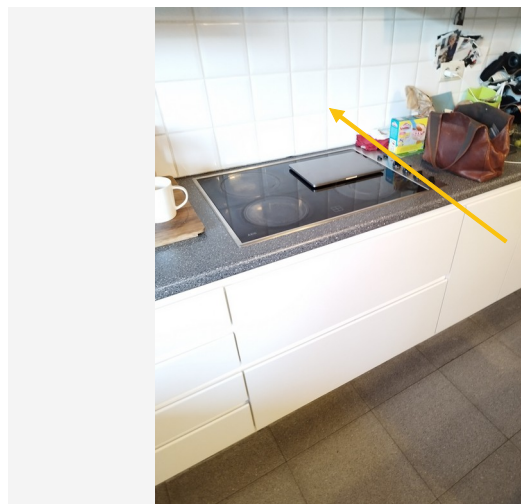
In het inspectieprotocol is een monsternamen van tegellijm verplicht om dit te identificeren als niet-asbesthoudend. Er waren geen facturen ter beschikking die bevestigen dat de tegels na 2001 waren geplaatst. Er waren geen bestaande beschadigingen aan de wandtegels om de lijm voldoende te kunnen inspecteren. Om dit af te toetsen is het aangewezen om bij eventuele renovatiewerken aan de tegels verder onderzoek/staalname te laten uitvoeren ter controle.

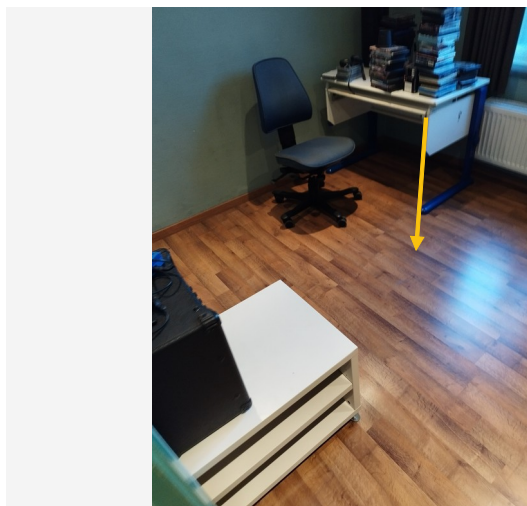
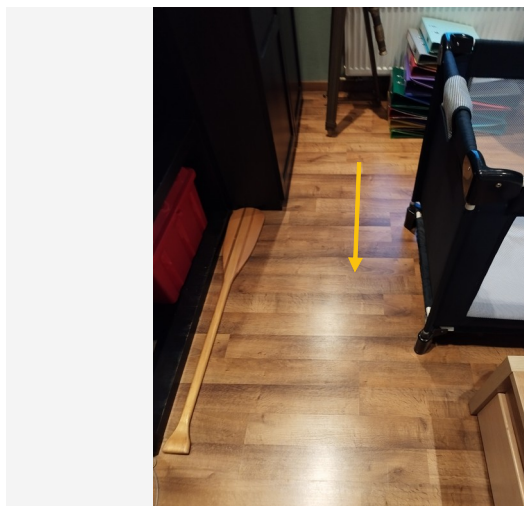
De laminaat vloer is niet asbest verdacht, het is niet gekend wat eronder bevindt, bij vloer werken extra controle aangewezen.

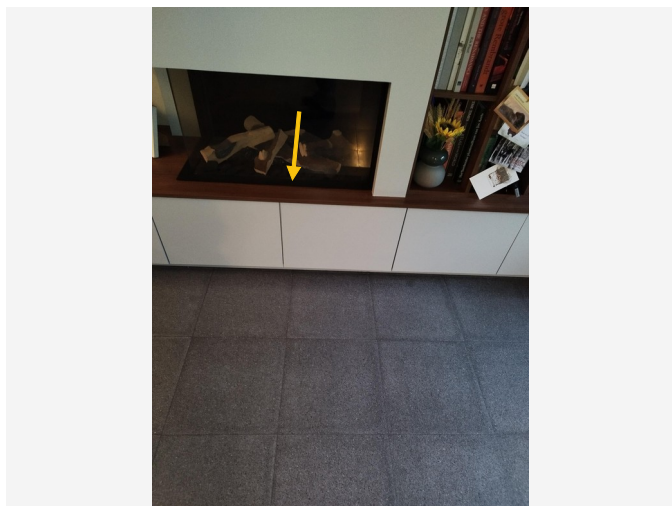
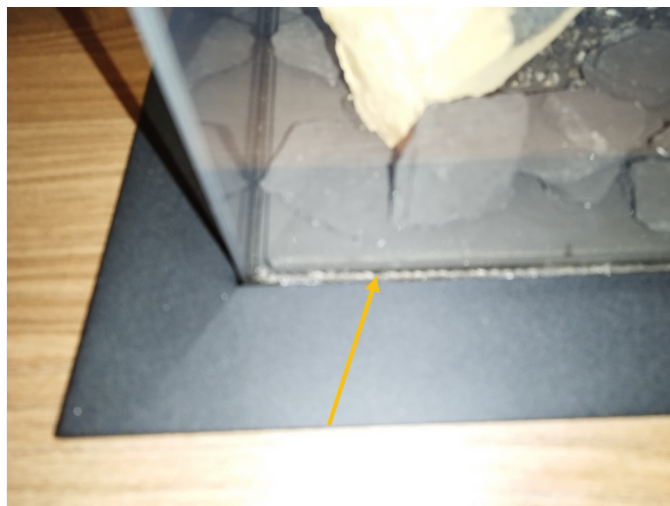
de koord werd visueel herkend als een synthetische koord en is niet asbesthoudend.

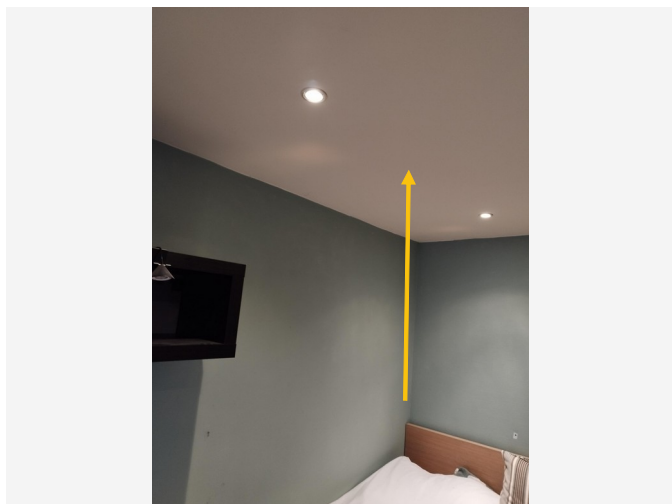
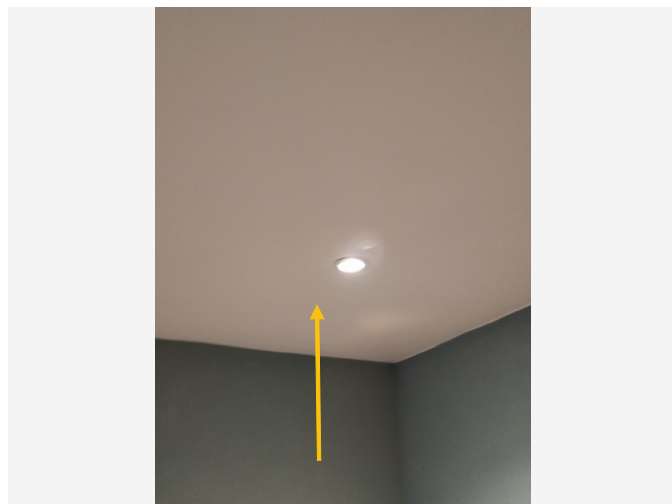
De plafonds in een deel van de woonst bestaat uit giopsplaten. Zonder destructieve handeling is het niet mogelijk om na te gaan of er asbesthoudende materialen aanwezig zijn achter de plafond afwerking. Als bij sloop of renovatie blijkt dat er achter deze plafonds nog pleisterwerk of asbest verdachte toepassingen aanwezig zijn, moet dit bemonsterd worden.

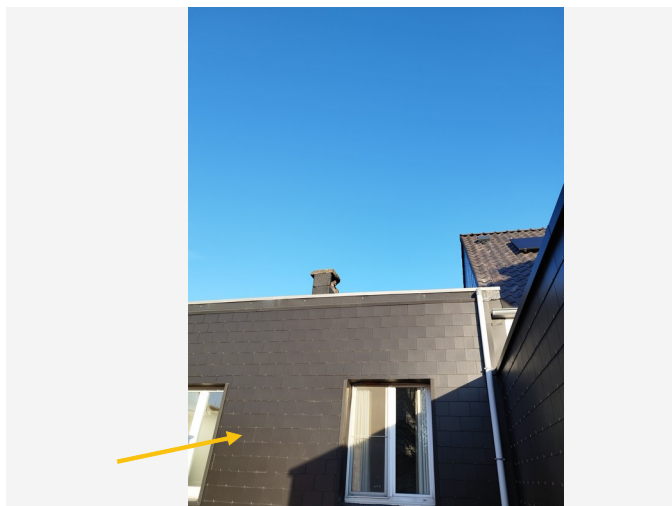
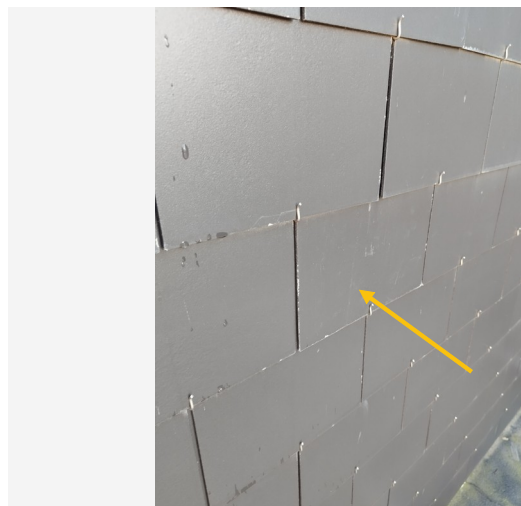
De gevelleien zijn geplaatst in het jaar 2020 door de firma MeGo dak bv. De leien zijn niet verdacht. Zie bewijsdocumenten.

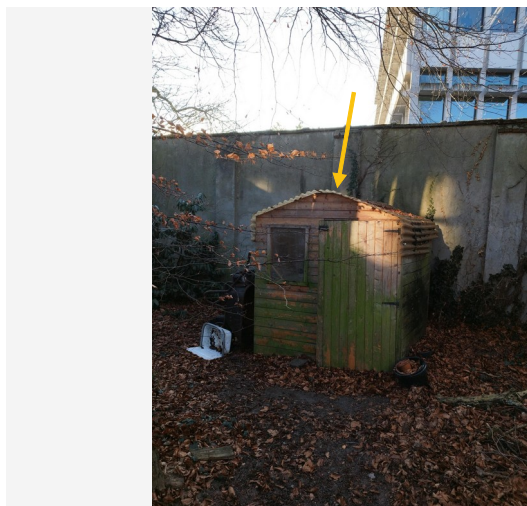
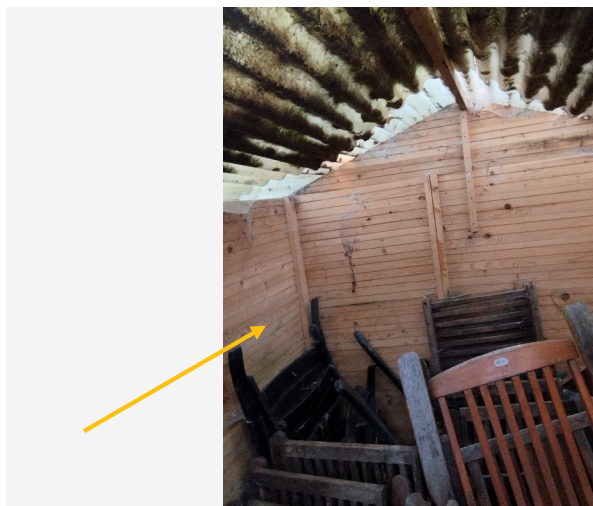
In en aan het tuinhuisje op het perceel zijn geen asbestverdachte/houdende materialen/toepassingen vastgesteld.

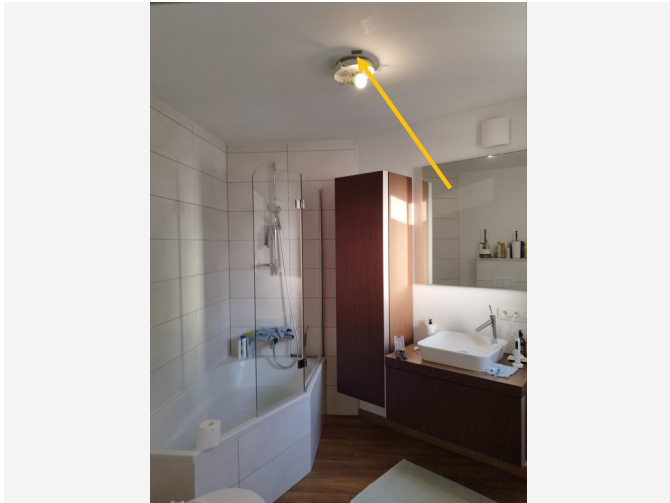
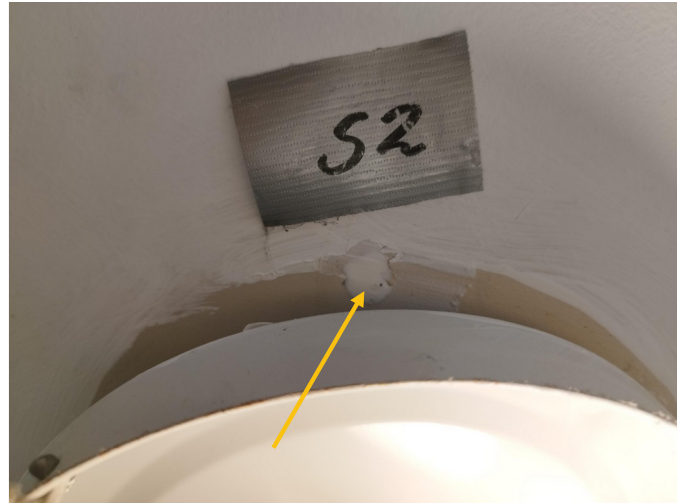
## Fiche 9: Plafondpleister

Geen asbest

| Opmerking | <p>Volgens het inspectieprotocol is een monsternamen van het pleisterwerk verplicht om dit te identificeren als niet-asbesthoudend.</p> <p>Locatie staalnames: individuele ruimte: garage en berging / natte ruimte: badkamer.</p> <p>De technische ruimte/stookplaats (kelder) is niet bepleisterd (betonnen welfsels).</p> <p>De traphallen in de woonst bestaan uit valse plafonds (gipsplaten).</p> <p>De vermelde oppervlaktes en volumes betreffen een beredeneerde schatting. Er worden geen rechten verleend aan deze oppervlaktes/volumes. De dikte is een schatting die voorkomt uit de monsterplaatsen en is daarom niet altijd representatief.</p> <p>Er bevinden zich enkele plafonds . Het is niet duidelijk of er pleisterwerk of asbest toepassingen aanwezig zijn achter/op deze valse plafonds, het is aangewezen om bijkomend onderzoek uit te voeren bij werken</p> |

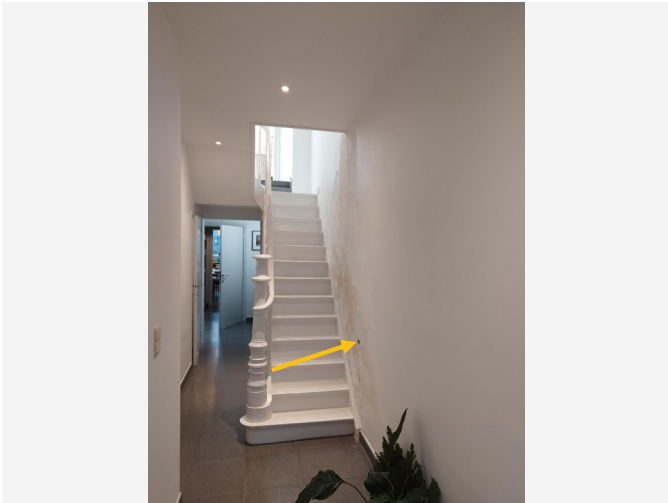
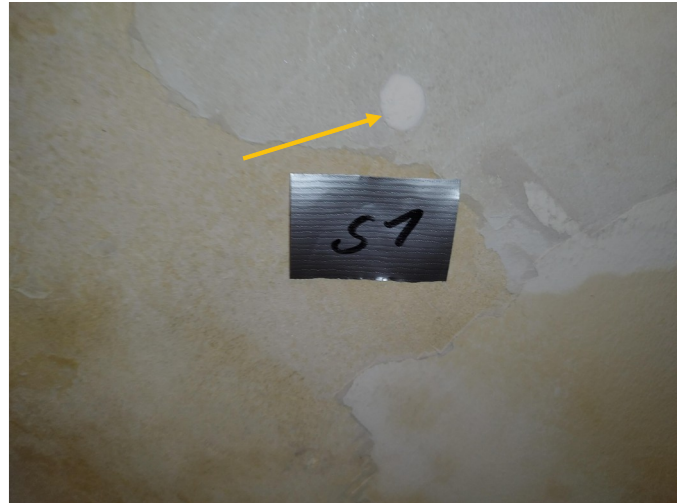
## Fiche 10: Muurpleister

Geen asbest

| Opmerking | <p>Volgens het inspectieprotocol is een monstername van het pleisterwerk verplicht om dit te identificeren als niet-asbesthoudend.</p> <p>Locatie staalnames: individuele ruimte: slaapkamer links achter / natte ruimte: keuken / traphal: gelijkvloers.</p> <p>De technische ruimte/stookplaats (kelder) is niet bepleisterd met gips/kalk (cementering).</p> <p>De vermelde oppervlaktes en volumes betreffen een beredeneerde schatting. Er worden geen rechten verleend aan deze oppervlaktes/volumes. De dikte is een schatting die voorkomt uit de monsterplaatsen en is daarom niet altijd representatief.</p> <p>Er bevinden zich enkele valse wanden. Het is niet duidelijk of er pleisterwerk of asbest toepassingen aanwezig zijn achter/op deze valse wanden, het is aangewezen om bijkomend onderzoek uit te voeren bij werken.</p> |

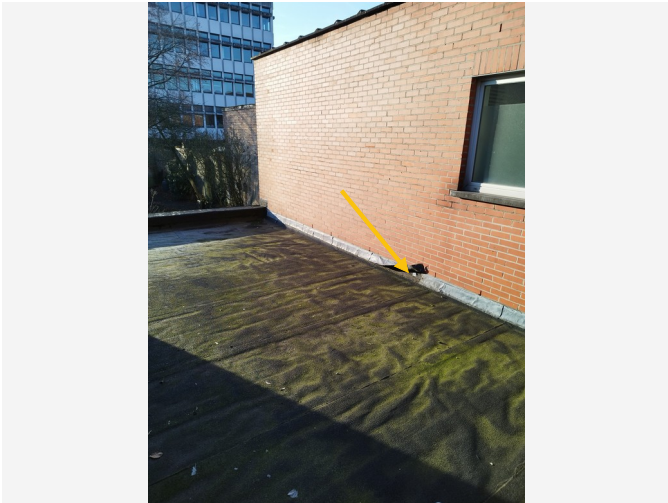
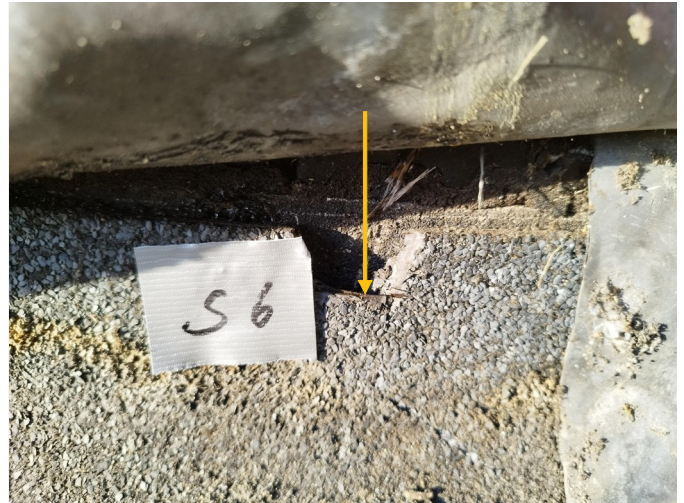
## Fiche 11: roofing plat dak woonst

Geen asbest

| Opmerking | <p>Er werd een staal genomen aan een uitstekend stuk roofing waardoor de waterdichtheid niet in het gedrang komt .</p> <p>Er kan niet uitgesloten worden dat er onderlagen aanwezig zijn ( bij dakwerken extra controle aangewezen)</p> <p>De vermelde oppervlaktes, diktes en volumes betreffen een beredeneerde schatting. Er worden geen rechten verleend aan deze oppervlaktes/diktes/volumes.</p> |

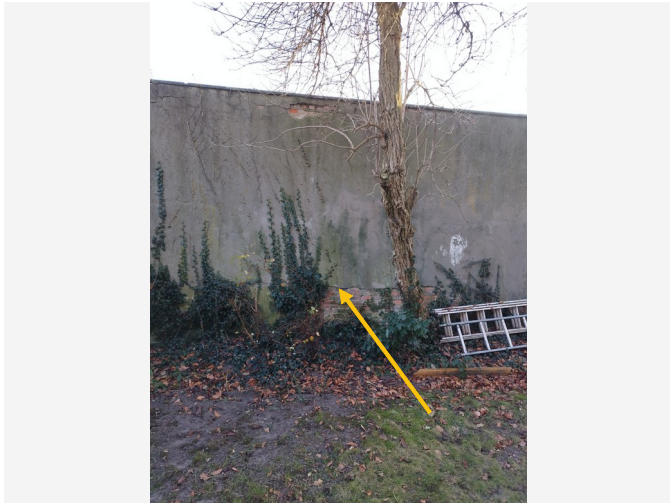
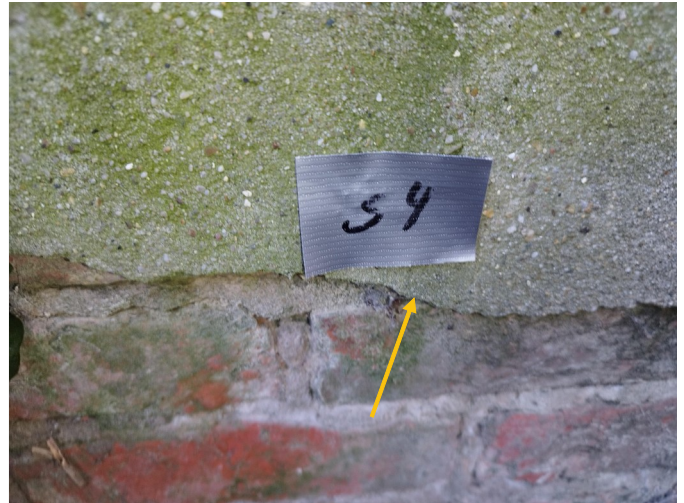
## Fiche 12: Cementering scheidingswanden tuin

Geen asbest

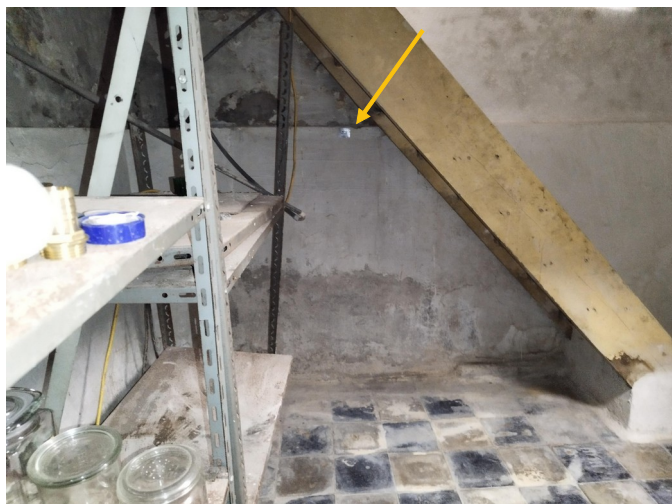
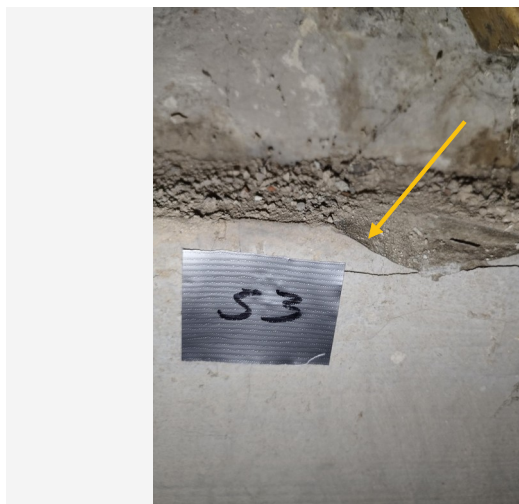
Geen asbest

| Opmerking | <p>De vermelde oppervlaktes en volumes betreffen een beredeneerde schatting. Er worden geen rechten verleend aan deze oppervlaktes/volumes. De dikte is een schatting die voorkomt uit de monsterplaatsen en is daarom niet altijd representatief.</p> <p>( staal genomen van twee plaatsen)</p> |

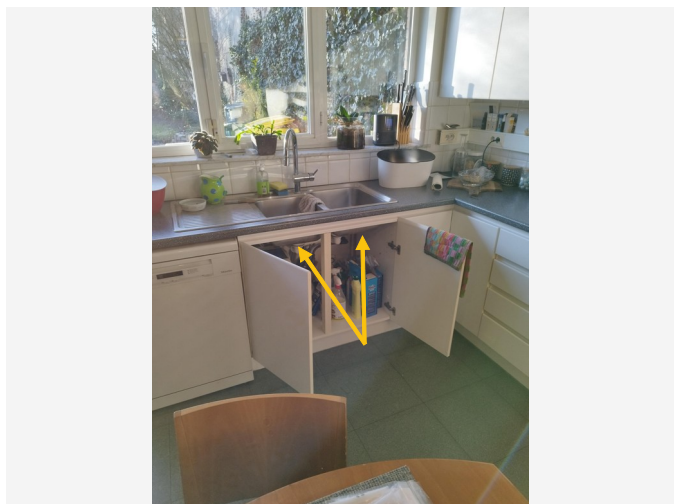
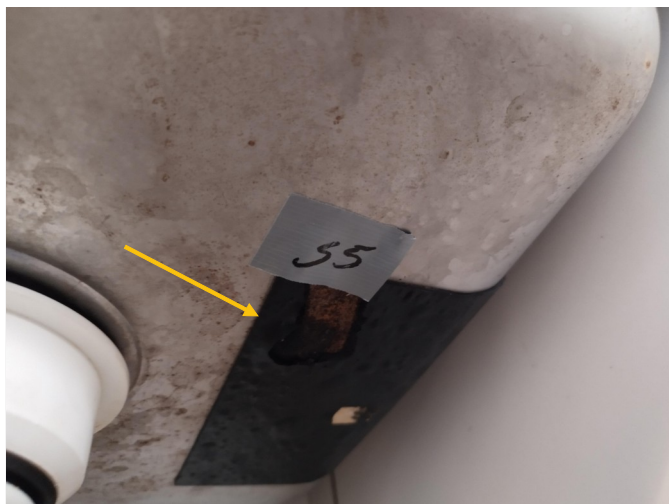
Geen asbest

| Opmerking | <p>Verdachte toepassing werd bemonsterd.</p> <p>De vermelde oppervlaktes, diktes en volumes betreffen een beredeneerde schatting. Er worden geen rechten verleend aan deze oppervlaktes/diktes/volumes.</p> |

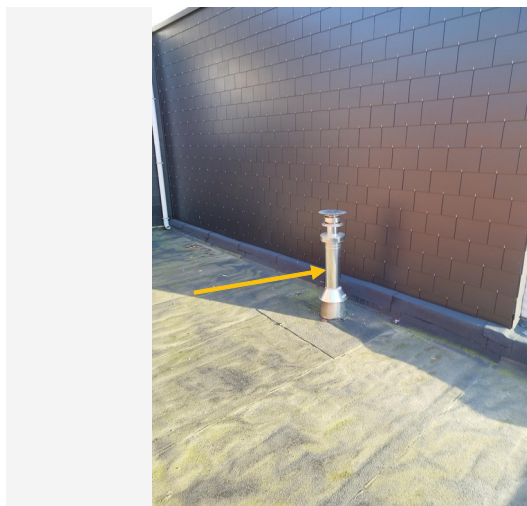
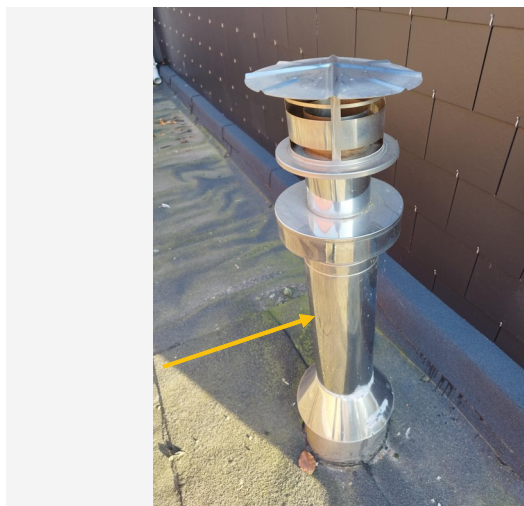
### Fiche 15: rookgaskanaal plat dak

| Beschrijving | Notitie | Terug te vinden op plannen |
|---|---|---|
| Fiche 15: rookgaskanaal plat dak | Het rookgaskanaal op het plat dak van de woonst bestaat uit inox (niet verdacht). | Plan 1.8: DAKENPLAN WOONST |

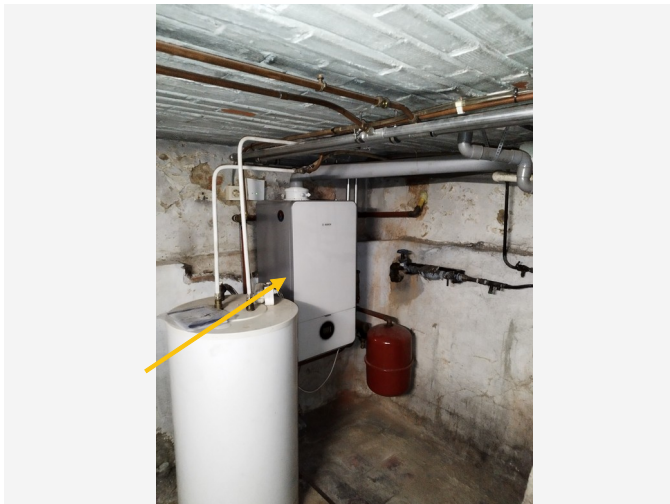
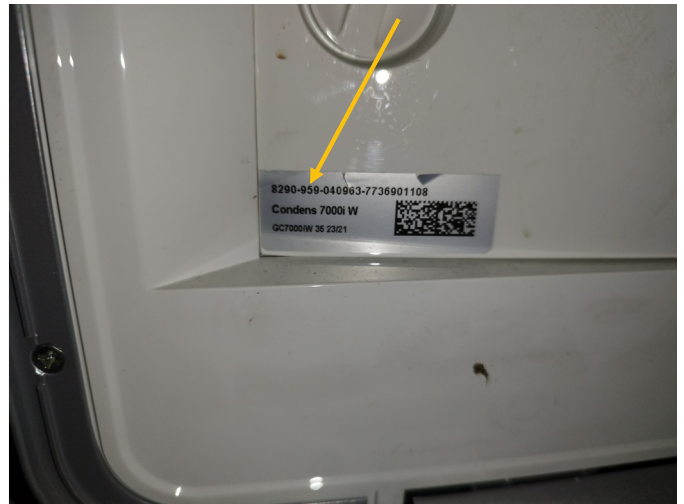
## Fiche 16: CV Ketel/boiler

| Beschrijving | Notitie | Terug te vinden op plannen |
|---|---|---|
| Fiche 16: CV Ketel/boiler | De CV ketel werd gecontroleerd (bouwjaar is 2019) en is niet asbest verdacht , geen risico bouwjaar. | Plan 1.3: KELDER |

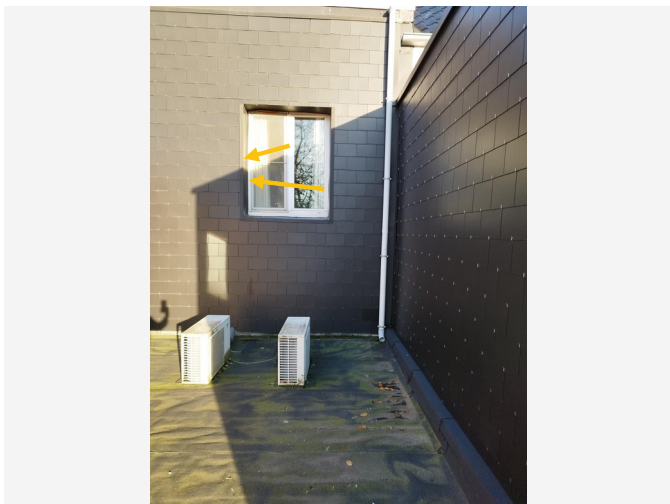
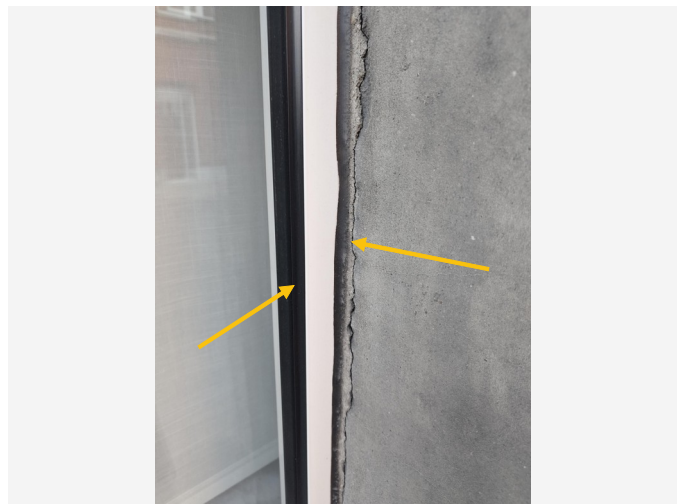
## Fiche 17: kit/mastiek ramen en buitendeuren woonst

| Beschrijving | Notitie | Terug te vinden op plannen |
|---|---|---|
| Fiche 17: kit/mastiek ramen en buitendeuren woonst | De gebruikte siliconen kit is niet asbestverdacht. | Plan 1.1: GLV<br>Plan 1.2: V+1 |
