# Asbestinventarisatetest

Heibergstraat 36, 2340 Beerse

Attestnummer : 20251215-000294.000

**Asbestveilig** (maar niet asbestvrij)

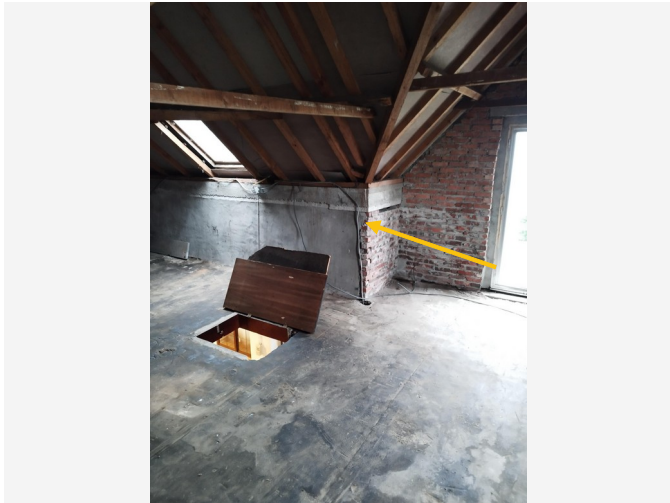
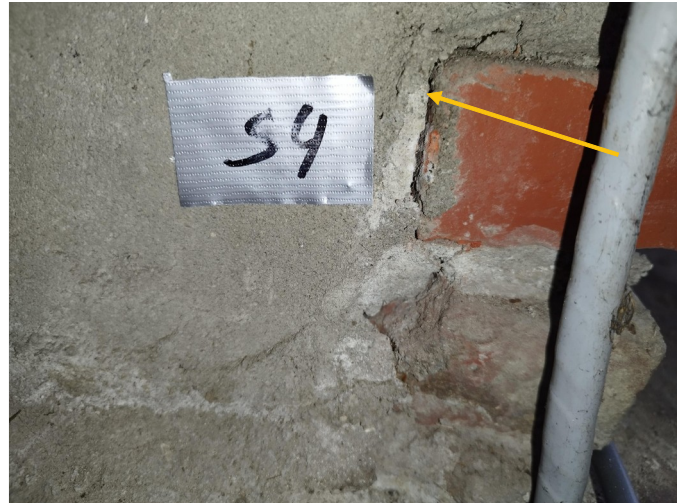
## Fiche 18: Cementering rechter binnenwand zolder

Geen asbest

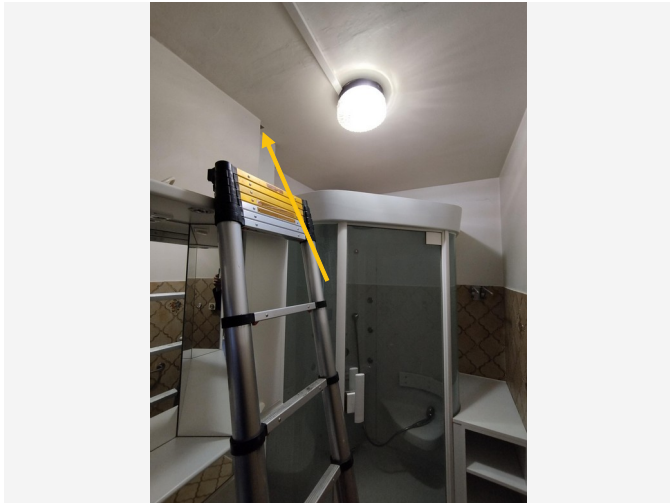
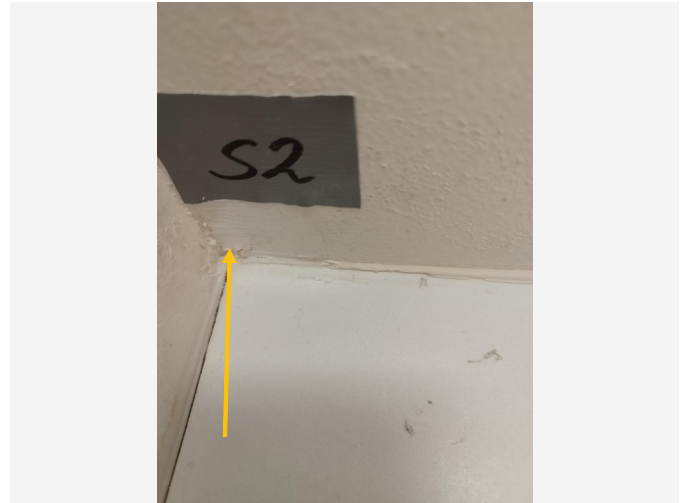
## Fiche 19: Plafondpleister

Geen asbest

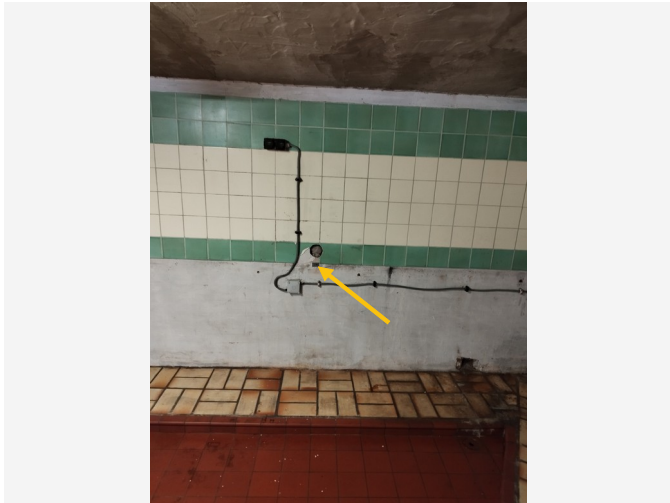
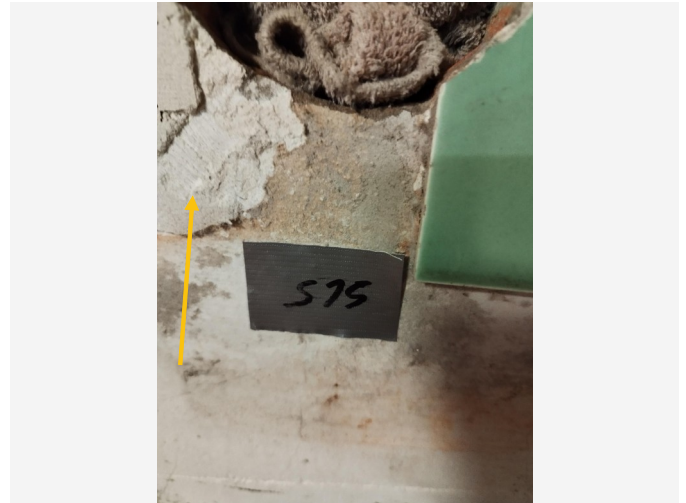
## Fiche 24: tegellijm faiencetegels berging

Geen asbest

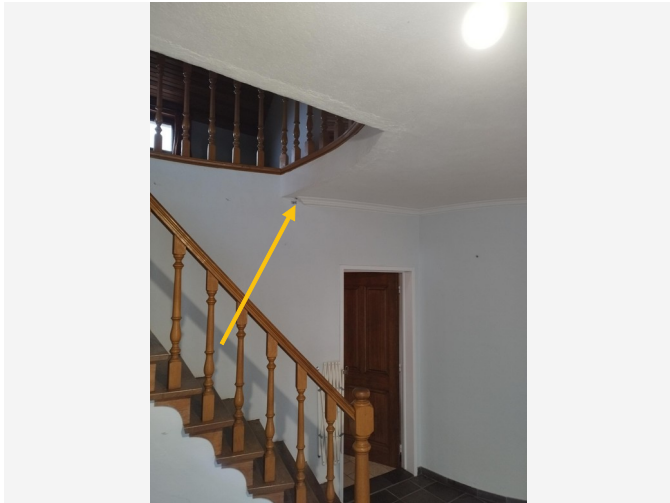
## Fiche 25: sierlijsten woonst (pleisterwerk)

Geen asbest

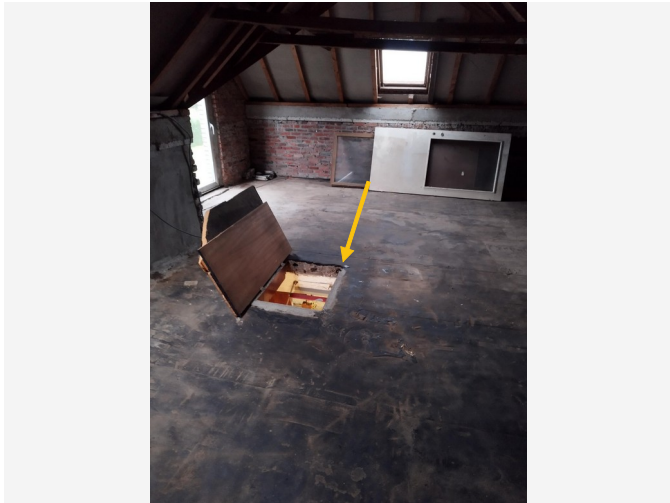
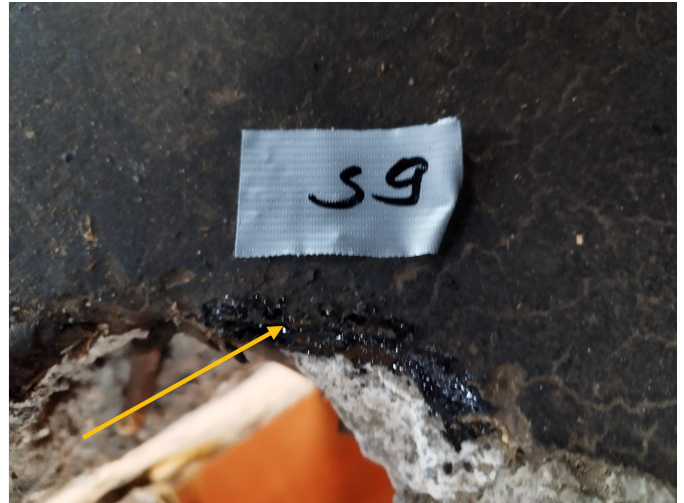
## Fiche 29: vloer zolder (bitumen)

Geen asbest

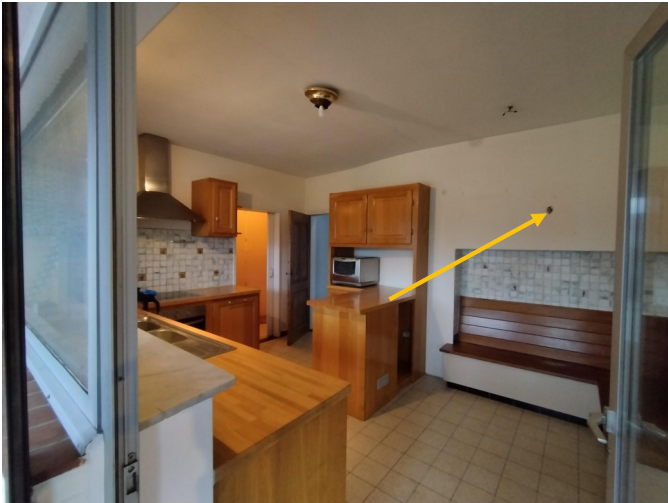
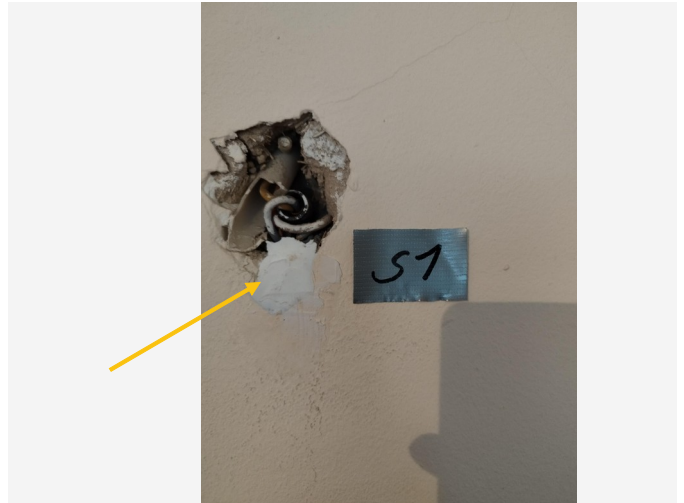
## Fiche 30: Muurpleister

Geen asbest

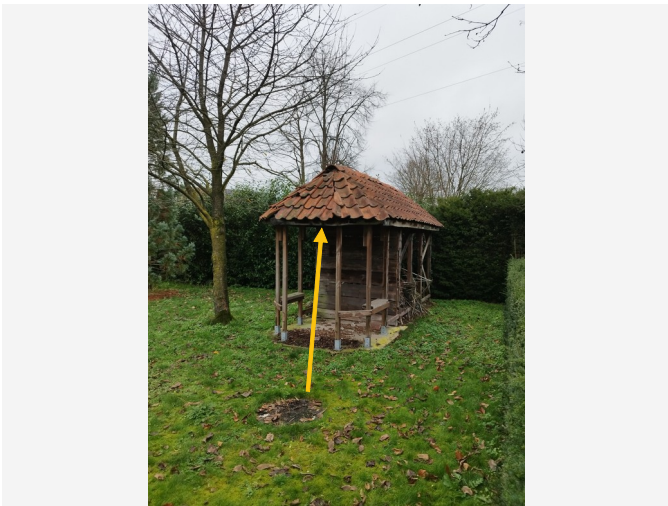
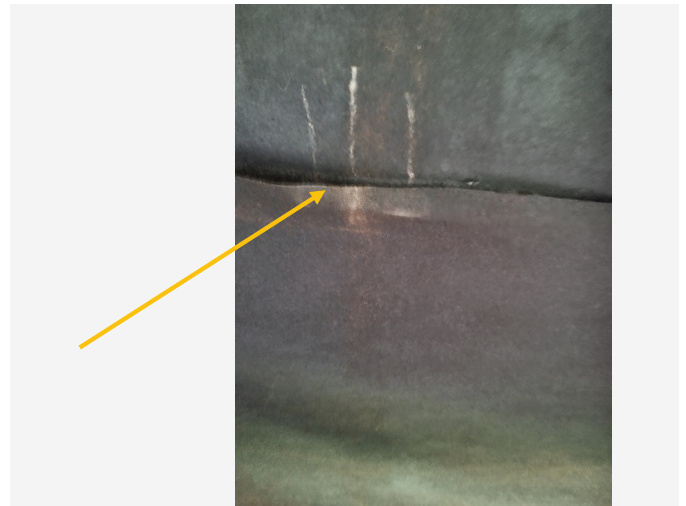
## Fiche 39: onderdak pergola/houtopslag

| Beschrijving | Notitie | Terug te vinden op plannen |
|---|---|---|
| Fiche 39: onderdak pergola/houtopslag | Het dak werd gecontroleerd (ondser de pannnen). Er is geen verdacht onderdak vastgesteld (dampdoek). | Plan 2.3: ONDERDAK PERGOLA/HOUTOPSLAG |
