Asbestinventarisatetest

Koning Albertstraat 11, 2300 Turnhout

Attestnummer : 20260331-000365.000

Zone 1: Woning met garage

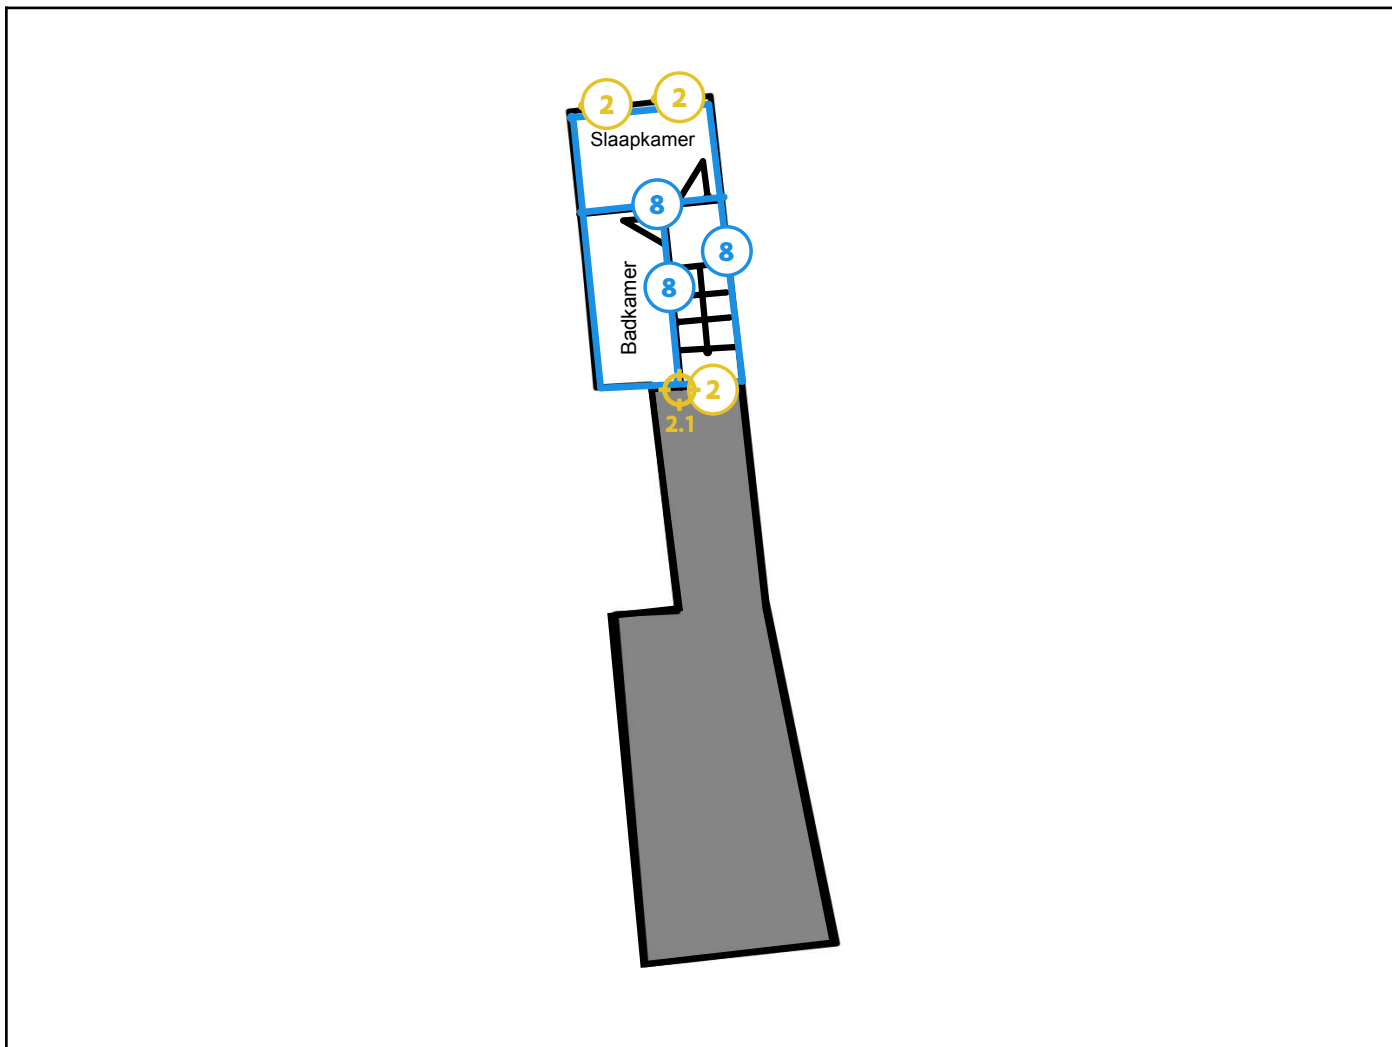
Plan 1.2: Verdieping 1

Beschrijving	Type	Actie
2. Raamdorpels - woning	Asbestmateriaal	Zorgvuldig beheren
2.1 Code: 7	Puntmonster	-
8. Pleisterwerk muren - woning	Geen asbest	-

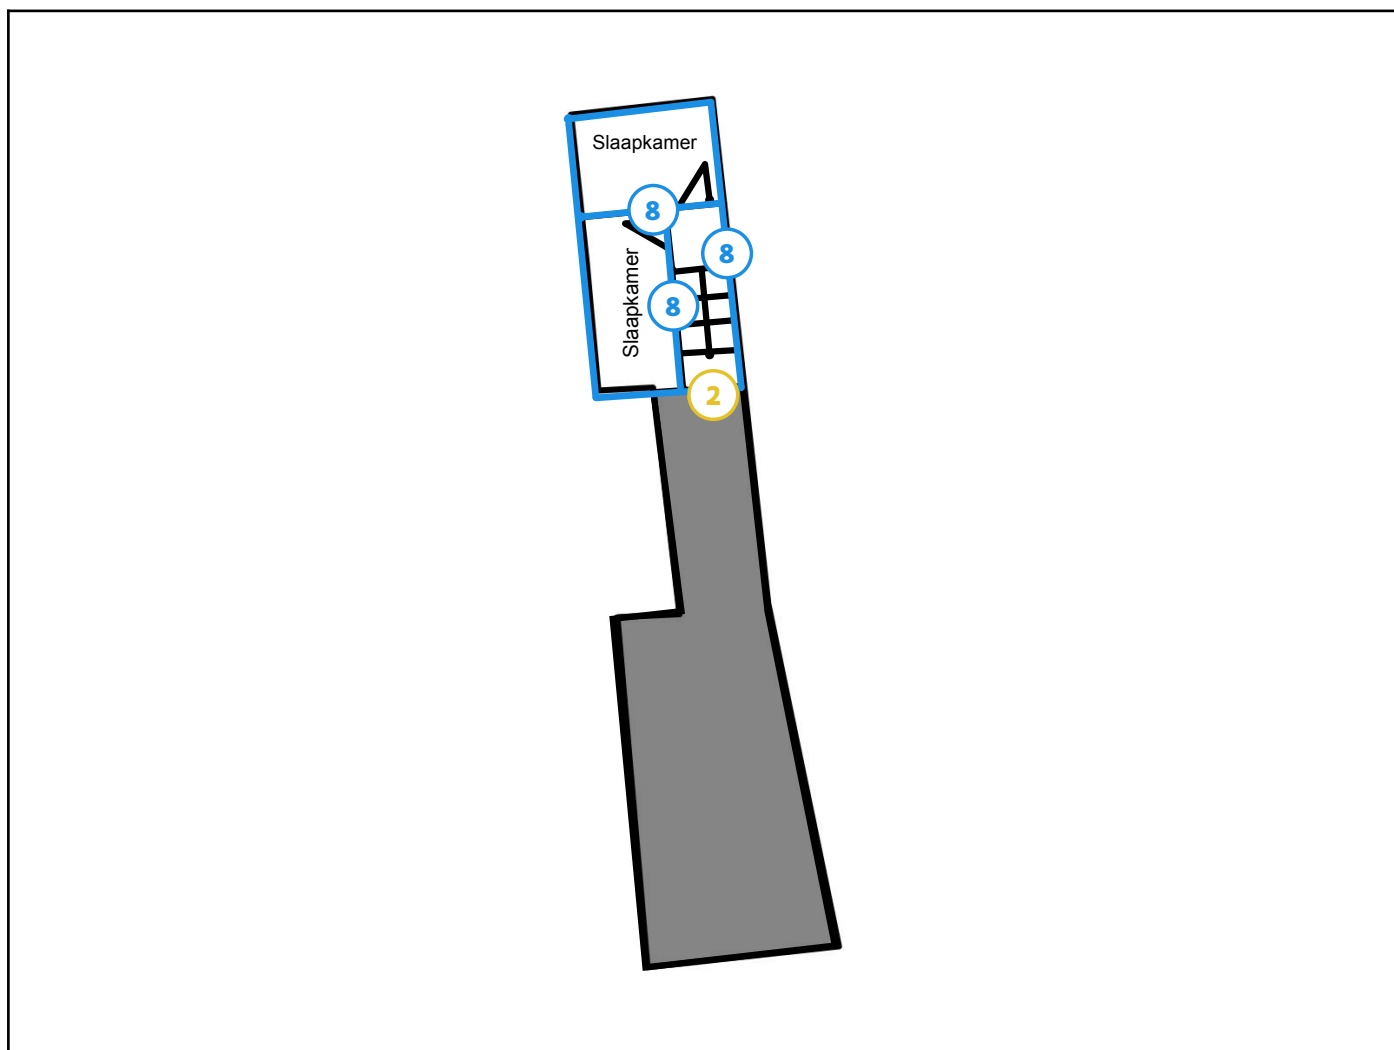
Plan 1.3: Verdieping 2

Beschrijving	Type	Actie
2. Raamdorpels - woning	Asbestmateriaal	Zorgvuldig beheren
8. Pleisterwerk muren - woning	Geen asbest	-

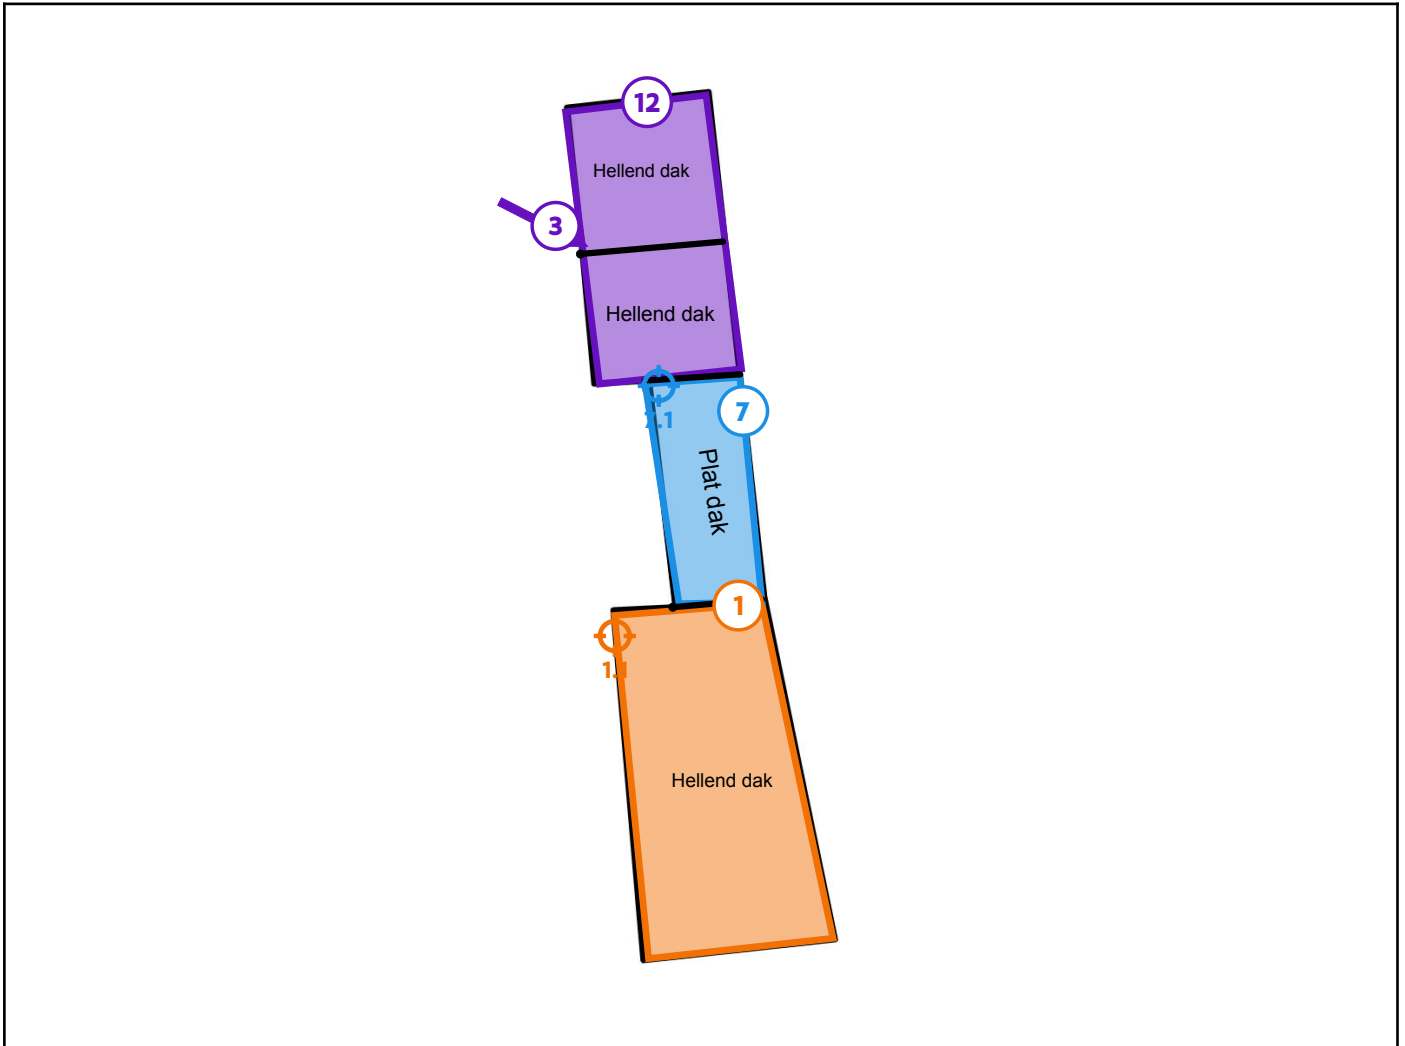
Plan 1.4: Dak

Beschrijving	Type	Actie
1. Golfplaten - garage	Asbestmateriaal	Verwijderen
1.1 Code: 4	Puntmonster	-
3. Rookgaskanalen - schouw	Beperking	-
7. Roofing - plat dak	Geen asbest	-
7.1 Code: 3	Puntmonster	-
12. Onderdak - hellend dak	Overige ruimte of materiaal	-

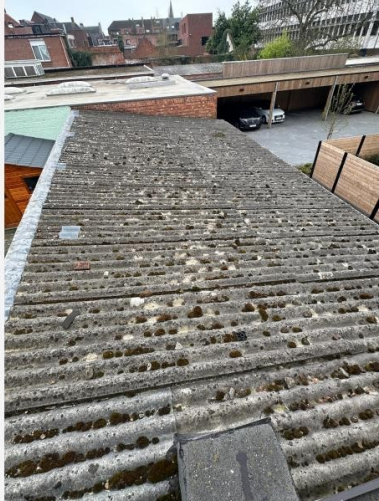
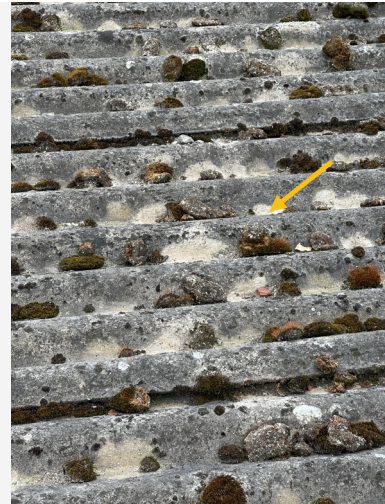
Overzichtsfoto

Detailfoto

Het asbestmateriaal valt onder de mijlpaal van 2034.

Eindbeoordeling materiaalrisico	Verhoogd materiaalrisico en/of verhoogde kans op vezelvrijgave
---------------------------------	--

Gebondenheid	Categorie 1: hechtgebonden in oorsprong
Asbestsoort (vezeltype)	Alleen chrysotiel aanwezig
Asbestconcentratie	Laag (< 50%)
Afschermingsgraad van het gehele materiaal	Geheel of deels vrij aan de binnenlucht, maar geen contact met binnenluchtstromen
Toestand van het materiaal	Matig beschadigd, matig verweerd

#	Type	Referentie	Resultaat
1.1	Puntmonster	4	Chrysotiel

Beschrijving	Golfplaten - garage
Omgeving	Grenst aan binnen- en buitenlucht
Primaire drager	Schuin dak
Asbestmateriaal	Dak- en gevelbekleding - Golfplaat
Bindmiddel van asbestmateriaal	Cement
Gebondenheid op basis van bindmiddel	Hecht
Hoeveelheid (oppervlakte - aantal)	<ul style="list-style-type: none">• 70,00 m² - 1 stuk
Totale oppervlakte	70,00 m ²
Eenvoudig bereikbaar	Ja
Bevestigingswijze	<ul style="list-style-type: none">• Genageld, geniet
Identificatiemethode	Een monstername door de asbestdeskundige met laboanalyse door een asbestlabo.
Destructieve handeling voor identificatie	Nee

Verwijderen

- Zorg voor een veilig beheer. Vermijd het beschadigen van het asbestmateriaal. Controleer de toestand jaarlijks op wijzigingen.
- Hemelwater dat afspoelt van asbestcement daken of gevels kan asbestdeeltjes bevatten. Gebruik het enkel voor gesloten circuits (bv. spoelen toiletten). Reinig na het vervangen van het dak of de gevel de dakgoten en regenwaterput of -ton om asbesthoudend sediment of slib te verwijderen

- Eenvoudige handelingen: mag via doe-het-zelf of door werknemer(s) met opleidingsattest eenvoudige handelingen
Wil u zelf verwijderen? Zorg er dan voor dat:
 - u zich vooraf goed informeert op www.asbestinfo.be > Asbest verwijderen;
 - u zich beschermt met een FFP3-mondmasker, wegwerpoverall en -handschoenen en afspoelbaar schoeisel;
 - er geen minderjarigen of derden aanwezig zijn;

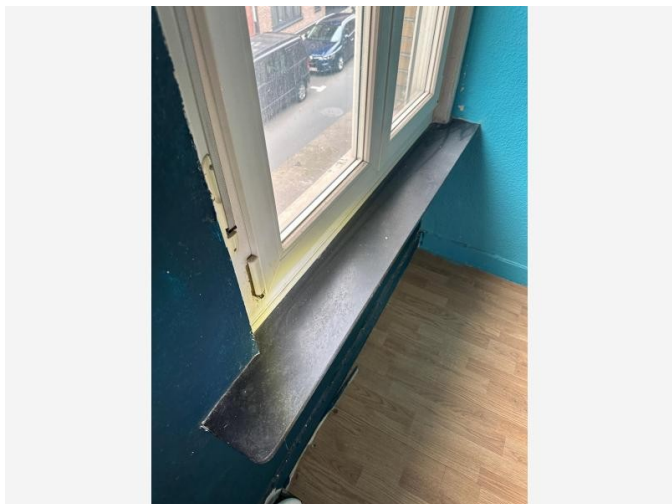
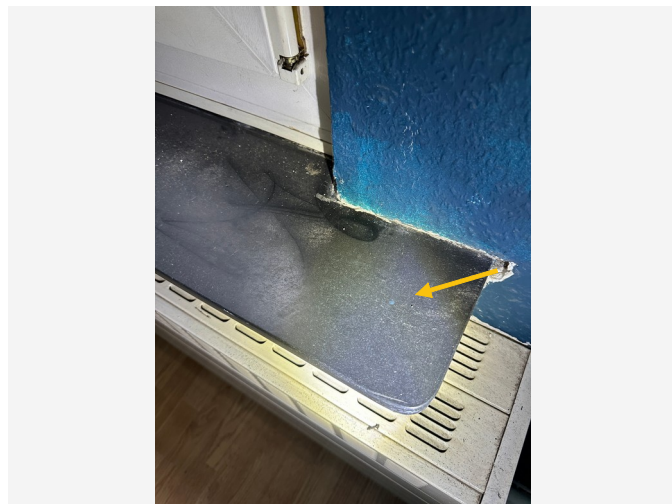
Overzichtsfoto

Detailfoto

Het asbestmateriaal valt onder de mijlpaal van 2040.

Eindbeoordeling materiaalrisico	Zeer laag materiaalrisico en/of zeer lage kans op vezelvrijgave
---------------------------------	---

Gebondenheid	Categorie 1: hechtgebonden in oorsprong
Asbestsoort (vezeltype)	Alleen chrysotiel aanwezig
Asbestconcentratie	Laag (< 50%)
Afschermingsgraad van het gehele materiaal	Geheel of deels vrij aan de binnenlucht, maar geen contact met binnenluchtstromen
Toestand van het materiaal	Onbeschadigd, niet verweerd

#	Type	Referentie	Resultaat
2.1	Puntmonster	7	Chrysotiel

Beschrijving	Raamdorpels - woning
Omgeving	Binnen
Primaire drager	Wandopening verticaal (raam, deur, ...)
Asbestmateriaal	Plaat, paneel, tablet - Type Massal
Bindmiddel van asbestmateriaal	Cement
Gebondenheid op basis van bindmiddel	Hecht
Hoeveelheid (oppervlakte - dikte - aantal)	<ul style="list-style-type: none">• 0,25 m² - 3,00 cm - 4 stuks
Totaal volume	0,03 m ³
Eenvoudig bereikbaar	Ja
Bevestigingswijze	<ul style="list-style-type: none">• Geklemd
Identificatiemethode	Een monstername door de asbestdeskundige met laboanalyse door een asbestlabo.
Destructieve handeling voor identificatie	Nee

Zorgvuldig beheren

- Zorg voor een veilig beheer. Vermijd het beschadigen van het asbestmateriaal. Controleer de toestand jaarlijks op wijzigingen.

- Eenvoudige handelingen: mag via doe-het-zelf of door werknemer(s) met opleidingsattest eenvoudige handelingen
Wil u zelf verwijderen? Zorg er dan voor dat:
 - u zich vooraf goed informeert op www.asbestinfo.be > Asbest verwijderen;
 - u zich beschermt met een FFP3-mondmasker, wegwerpoverall en -handschoenen en afspoelbaar schoeisel;
 - er geen minderjarigen of derden aanwezig zijn;
 - u beschikt over PE-folie en zakken om loskomende deeltjes en afval op te vangen en te verpakken;
 - u beschikt over een vernevelaar (water) of fixeermiddel om het asbestmateriaal eerst te fixeren;

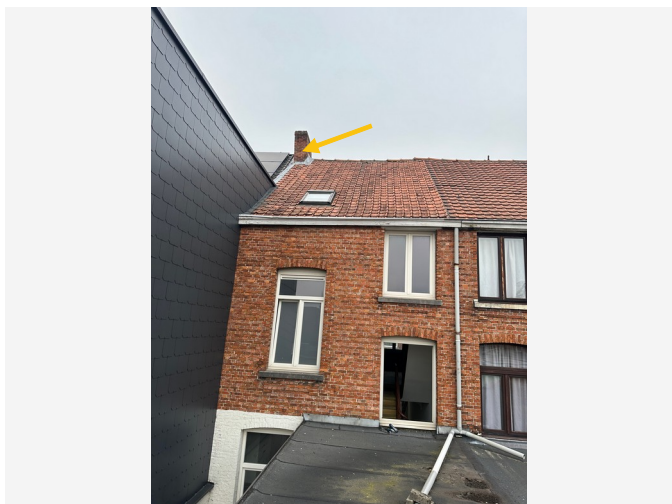
Situeringfoto

Permanente beperking

Reden: Het te onderzoeken materiaal situeert zich hoger dan 3,50 m te rekenen vanaf een veilige ondergrond

Uitleg van de asbestdeskundige: Niet onderzoekbaar vanwege hoogte (onbereikbaar).

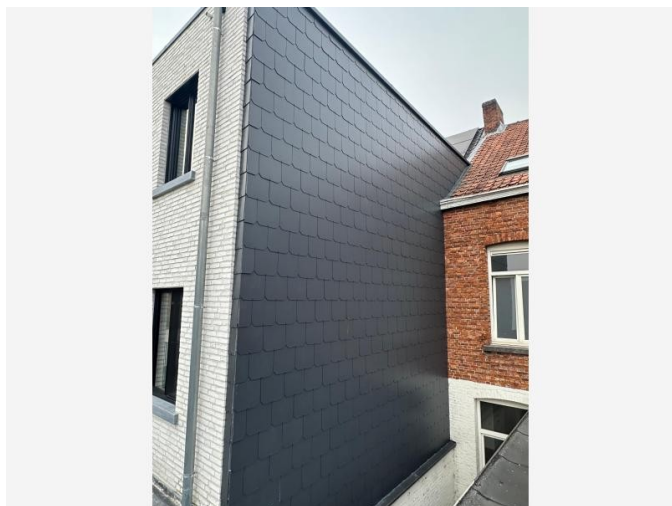
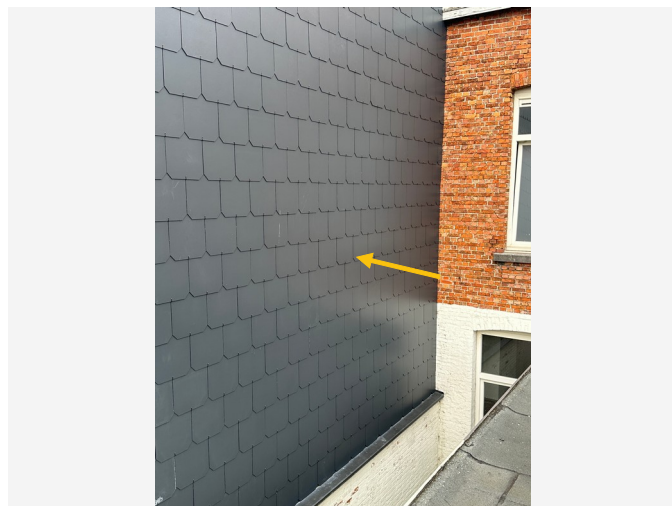
Informatie over een niet-asbestverdacht materiaal

Basis voor advies	Beoordeling op basis van een bewijsdocument.
-------------------	--

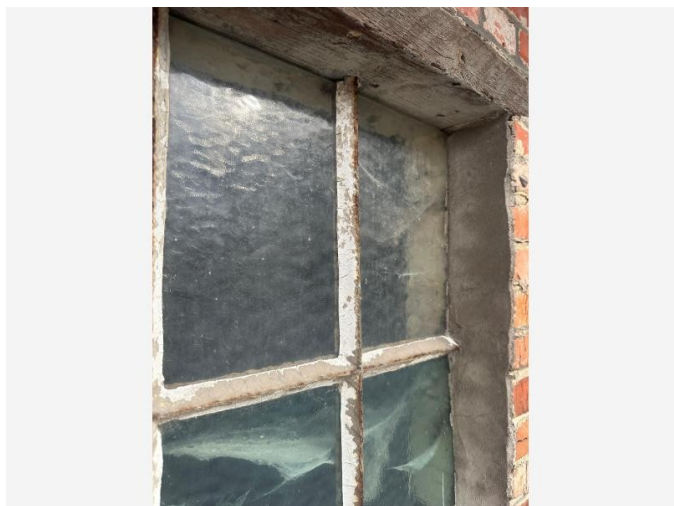
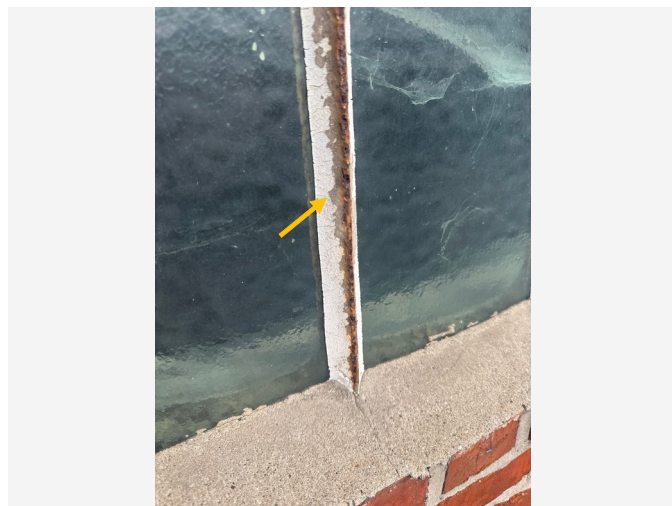
Fiche 5: Kit glas/profiel - garage

Geen asbest

#	Type	Referentie	Resultaat
5.1	Puntmonster	5	Geen asbest

Beschrijving	Kit glas/profiel - garage
Omgeving	Buiten
Primaire drager	Wandopening verticaal (raam, deur, ...)
Bindmiddel van materiaal	Kitten, mastiek, pasta
Gebondenheid op basis van bindmiddel	Hecht
Hoeveelheid (lengte - aantal)	<ul style="list-style-type: none">• 3,00 m - 1 stuk
Totale lengte	3,00 m
Identificatiemethode	Een monstername door de asbestdeskundige met laboanalyse door een asbestlabo.
Destructieve handeling voor identificatie	Nee

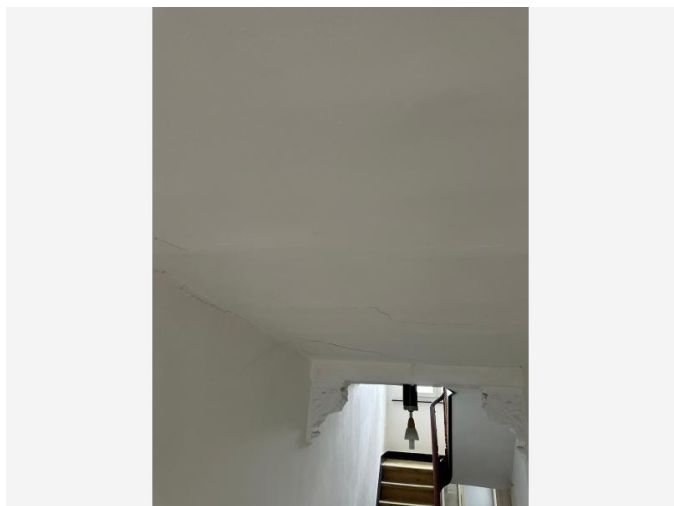
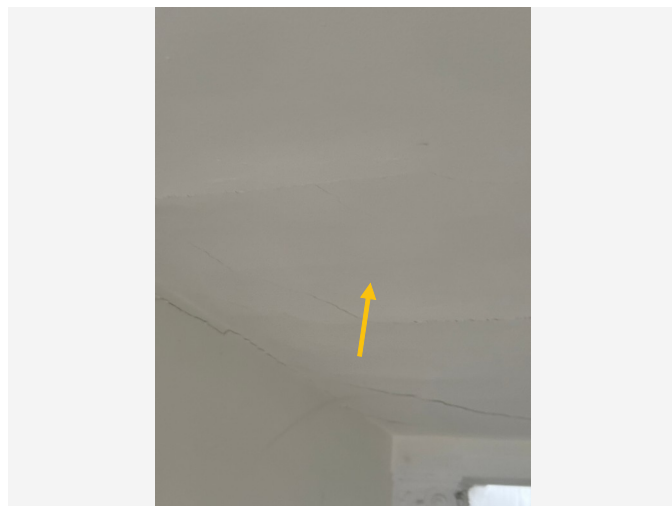
Geen asbest

#	Type	Referentie	Resultaat
6.1	Mengmonster	2	Geen asbest

Beschrijving	Pleisterwerk plafond - woning
Omgeving	Binnen
Primaire drager	Plafond
Bindmiddel van materiaal	Gips - kalk
Gebondenheid op basis van bindmiddel	Niet-hechtgebonden
Hoeveelheid (oppervlakte - dikte - aantal)	• 100,00 m ² - 1,00 cm - 1 stuk
Totaal volume	1,00 m ³
Identificatiemethode	Een monstername door de asbestdeskundige met laboanalyse door een asbestlabo.
Destructieve handeling voor identificatie	Nee

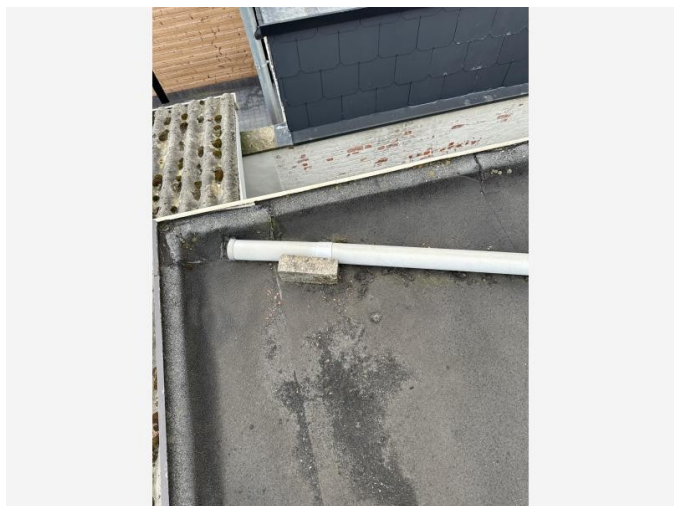
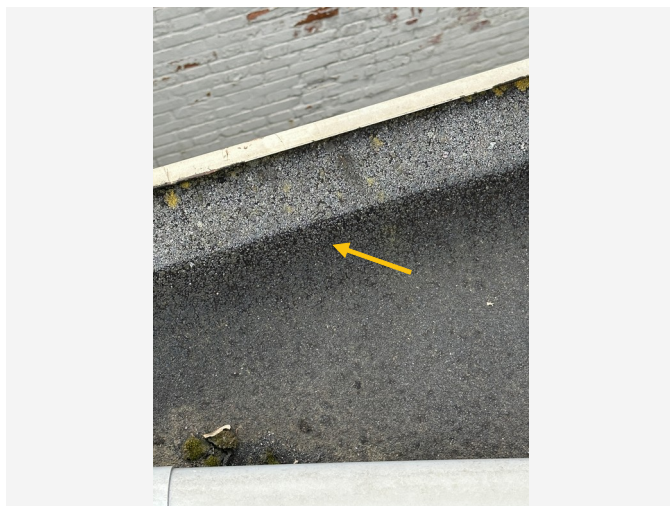
Geen asbest

#	Type	Referentie	Resultaat
7.1	Puntmonster	3	Geen asbest

Beschrijving	Roofing - plat dak
Omgeving	Buiten
Primaire drager	Plat dak
Bindmiddel van materiaal	Bitumen (roofing, teer, asfalt)
Gebondenheid op basis van bindmiddel	Hecht
Hoeveelheid (oppervlakte - aantal)	• 25,00 m ² - 1 stuk
Totale oppervlakte	25,00 m ²
Identificatiemethode	Een monstername door de asbestdeskundige met laboanalyse door een asbestlabo.
Destructieve handeling voor identificatie	Nee

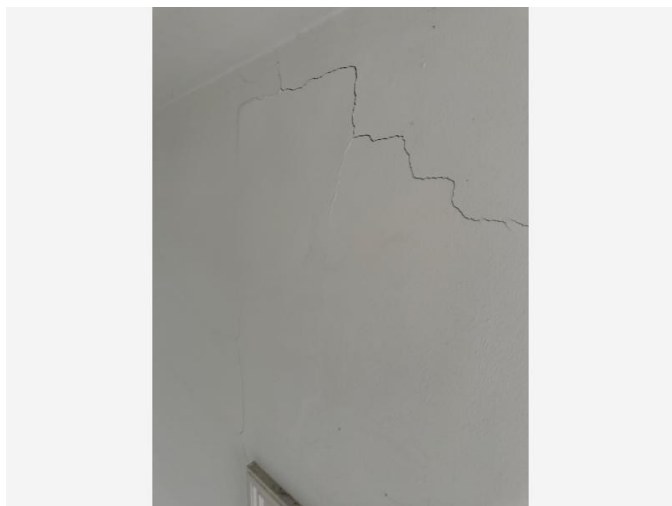
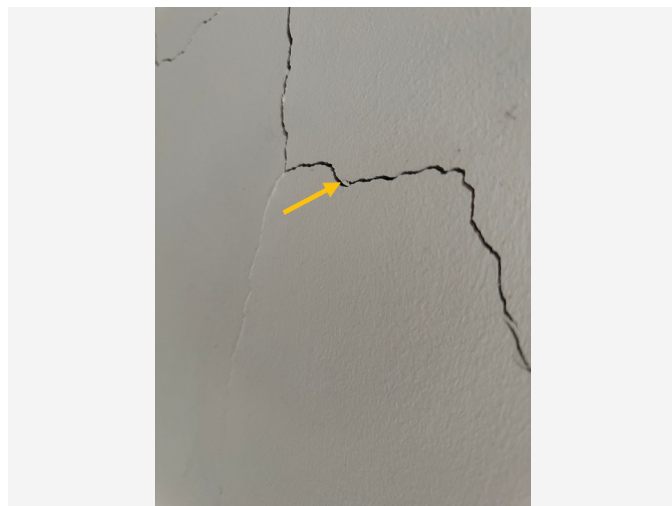
Geen asbest

#	Type	Referentie	Resultaat
8.1	Mengmonster	1	Geen asbest

Beschrijving	Pleisterwerk muren - woning
Omgeving	Binnen
Primaire drager	Binnenwand
Bindmiddel van materiaal	Gips - kalk
Gebondenheid op basis van bindmiddel	Niet-hechtgebonden
Hoeveelheid (oppervlakte - dikte - aantal)	• 350,00 m ² - 1,00 cm - 1 stuk
Totaal volume	3,50 m ³
Identificatiemethode	Een monstername door de asbestdeskundige met laboanalyse door een asbestlabo.
Destructieve handeling voor identificatie	Nee

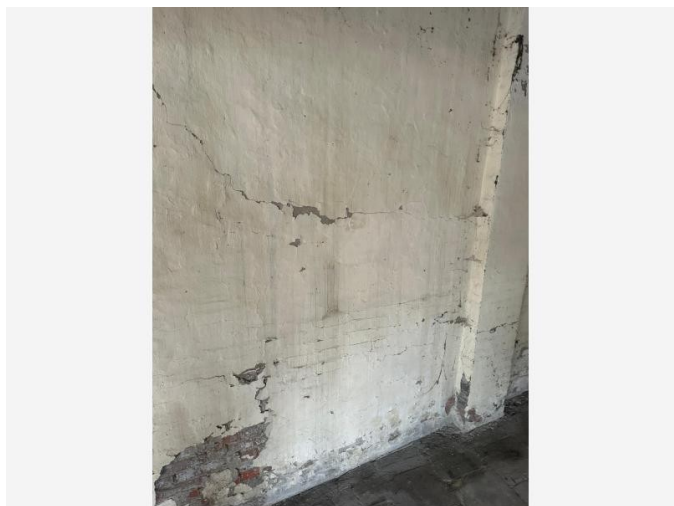
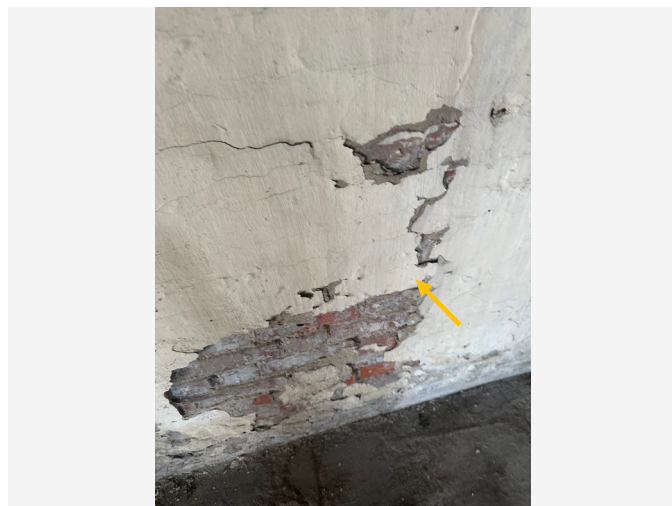
Geen asbest

#	Type	Referentie	Resultaat
9.1	Mengmonster	6	Geen asbest

Beschrijving	Pleisterwerk muren - garage
Omgeving	Binnen
Primaire drager	Binnenwand
Bindmiddel van materiaal	Gips - kalk
Gebondenheid op basis van bindmiddel	Niet-hechtgebonden
Hoeveelheid (oppervlakte - dikte - aantal)	• 150,00 m ² - 1,00 cm - 1 stuk
Totaal volume	1,50 m ³
Identificatiemethode	Een monstername door de asbestdeskundige met laboanalyse door een asbestlabo.
Destructieve handeling voor identificatie	Nee
