# Asbestinventarisatetest

Gouverneur Roppesingel 81/11, 3500 Hasselt

Attestnummer : 20260225-000271.000

Uitgegeven op : 25.02.2026

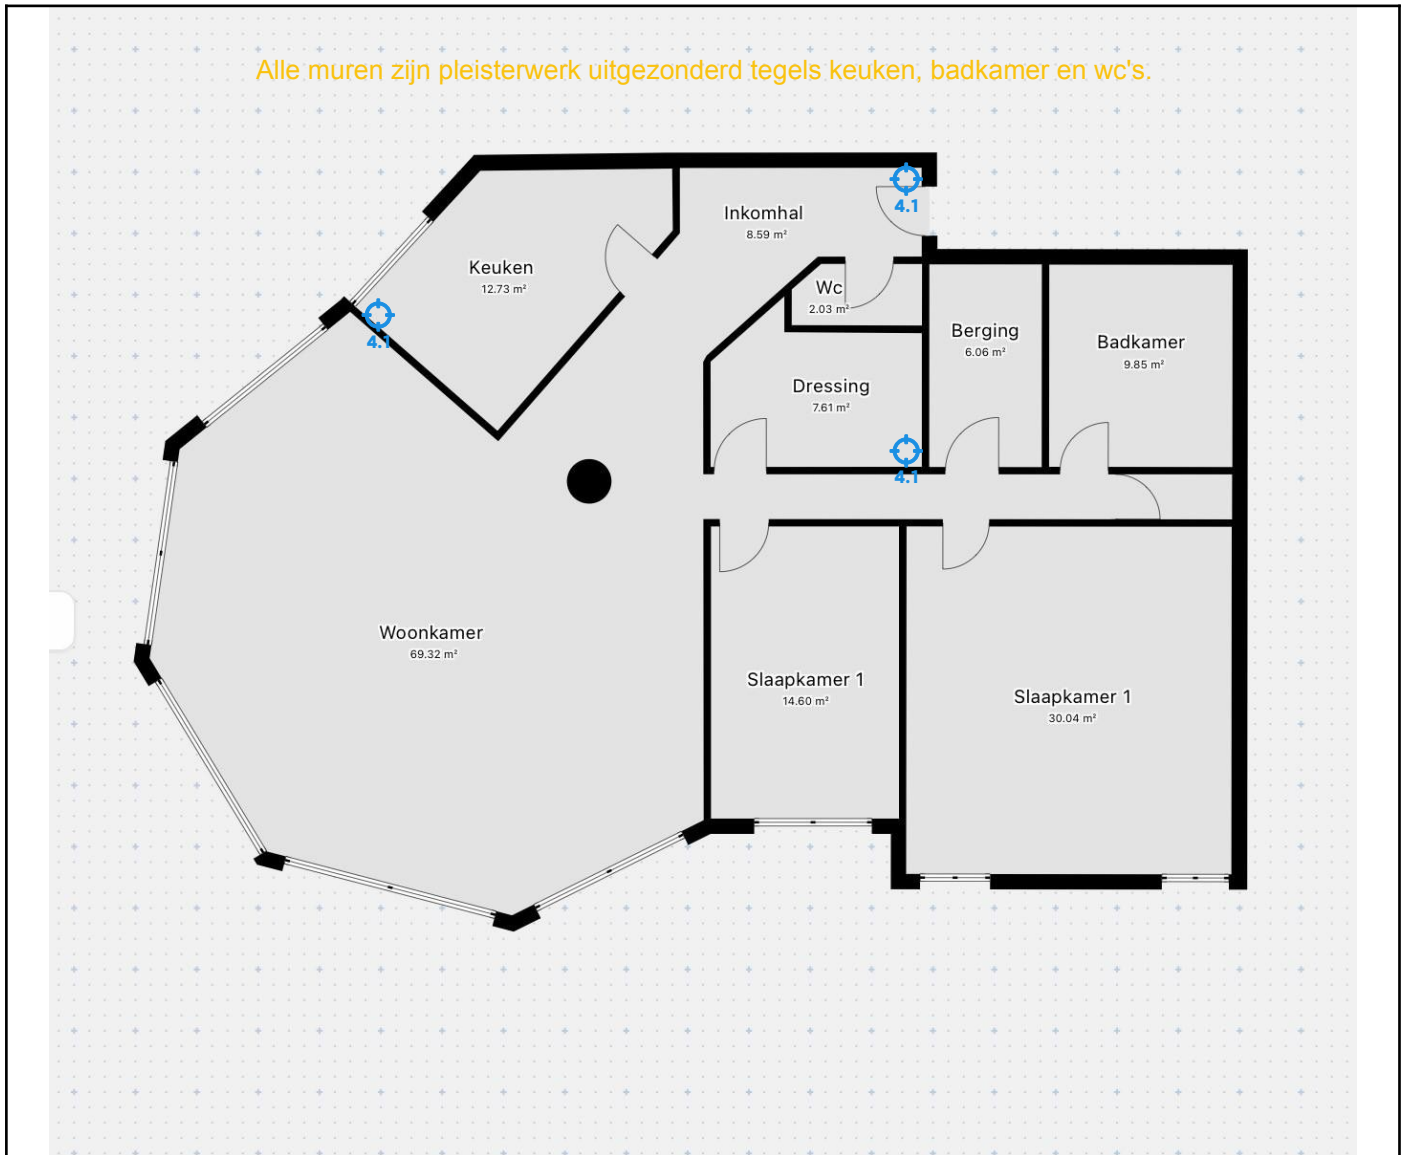
# Plan 1.1: appartement

Beschrijving	Type	Actie
4. Pleisterwerk muur	Geen asbest	-
4.1 Code: 1	Mengmonster	-

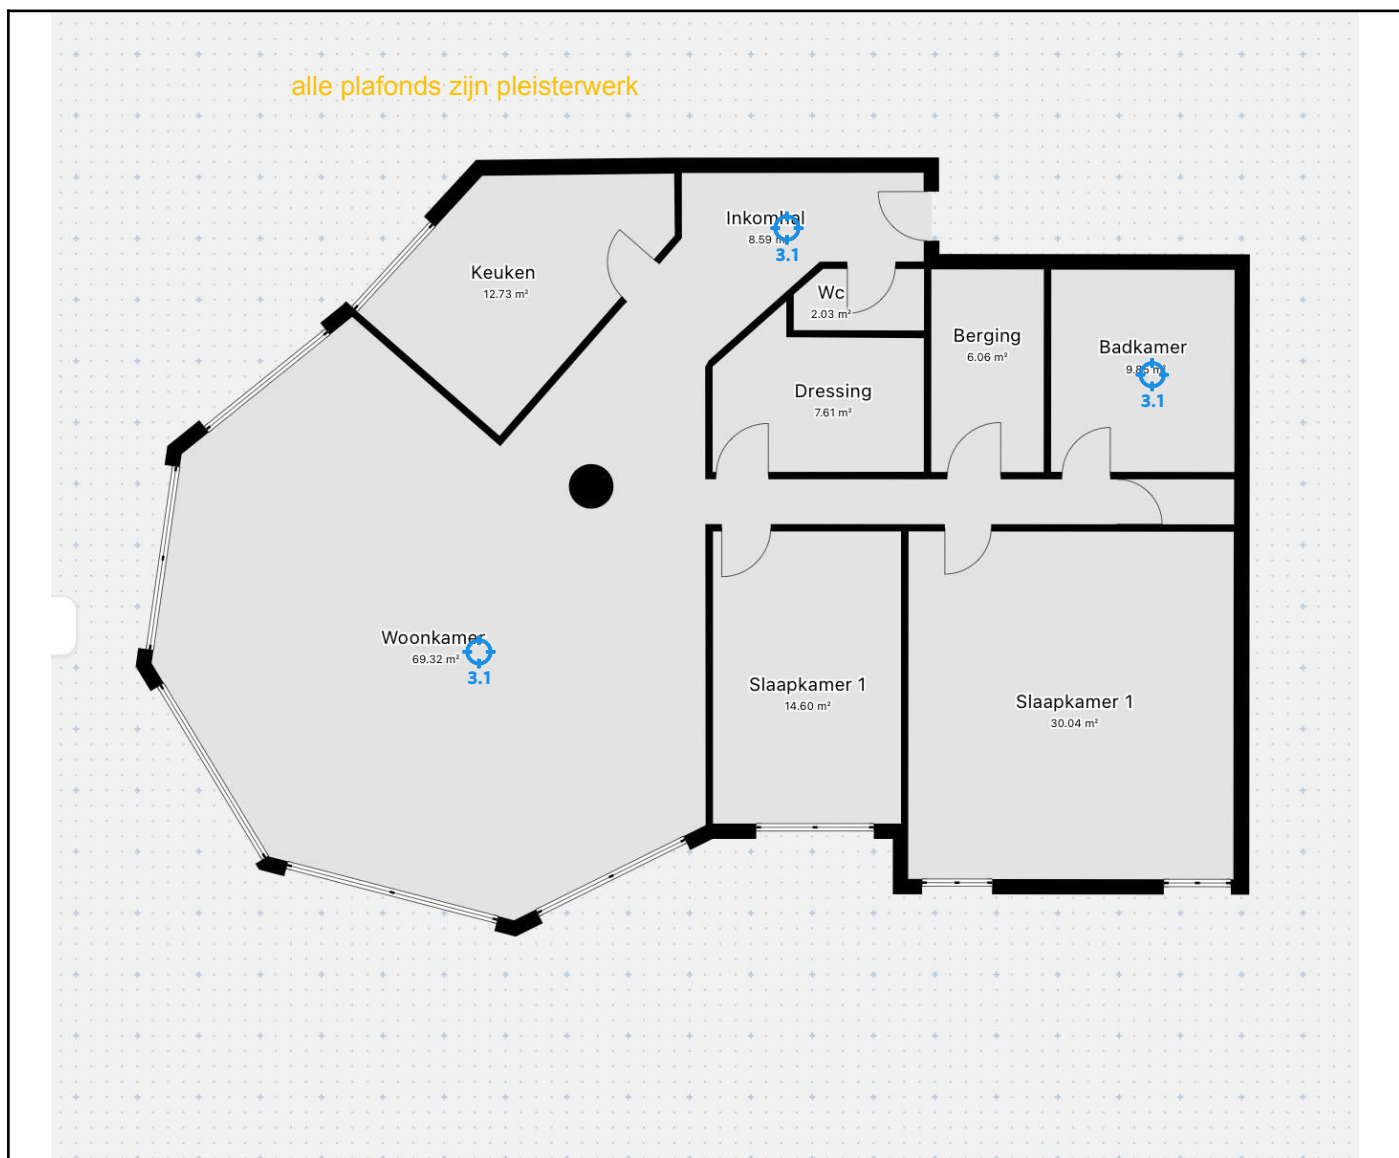
## Plan 1.2: appartement kopie

Beschrijving	Type	Actie
3. Pleisterwerk plafond	Geen asbest	-
3.1 Code: 2	Mengmonster	-

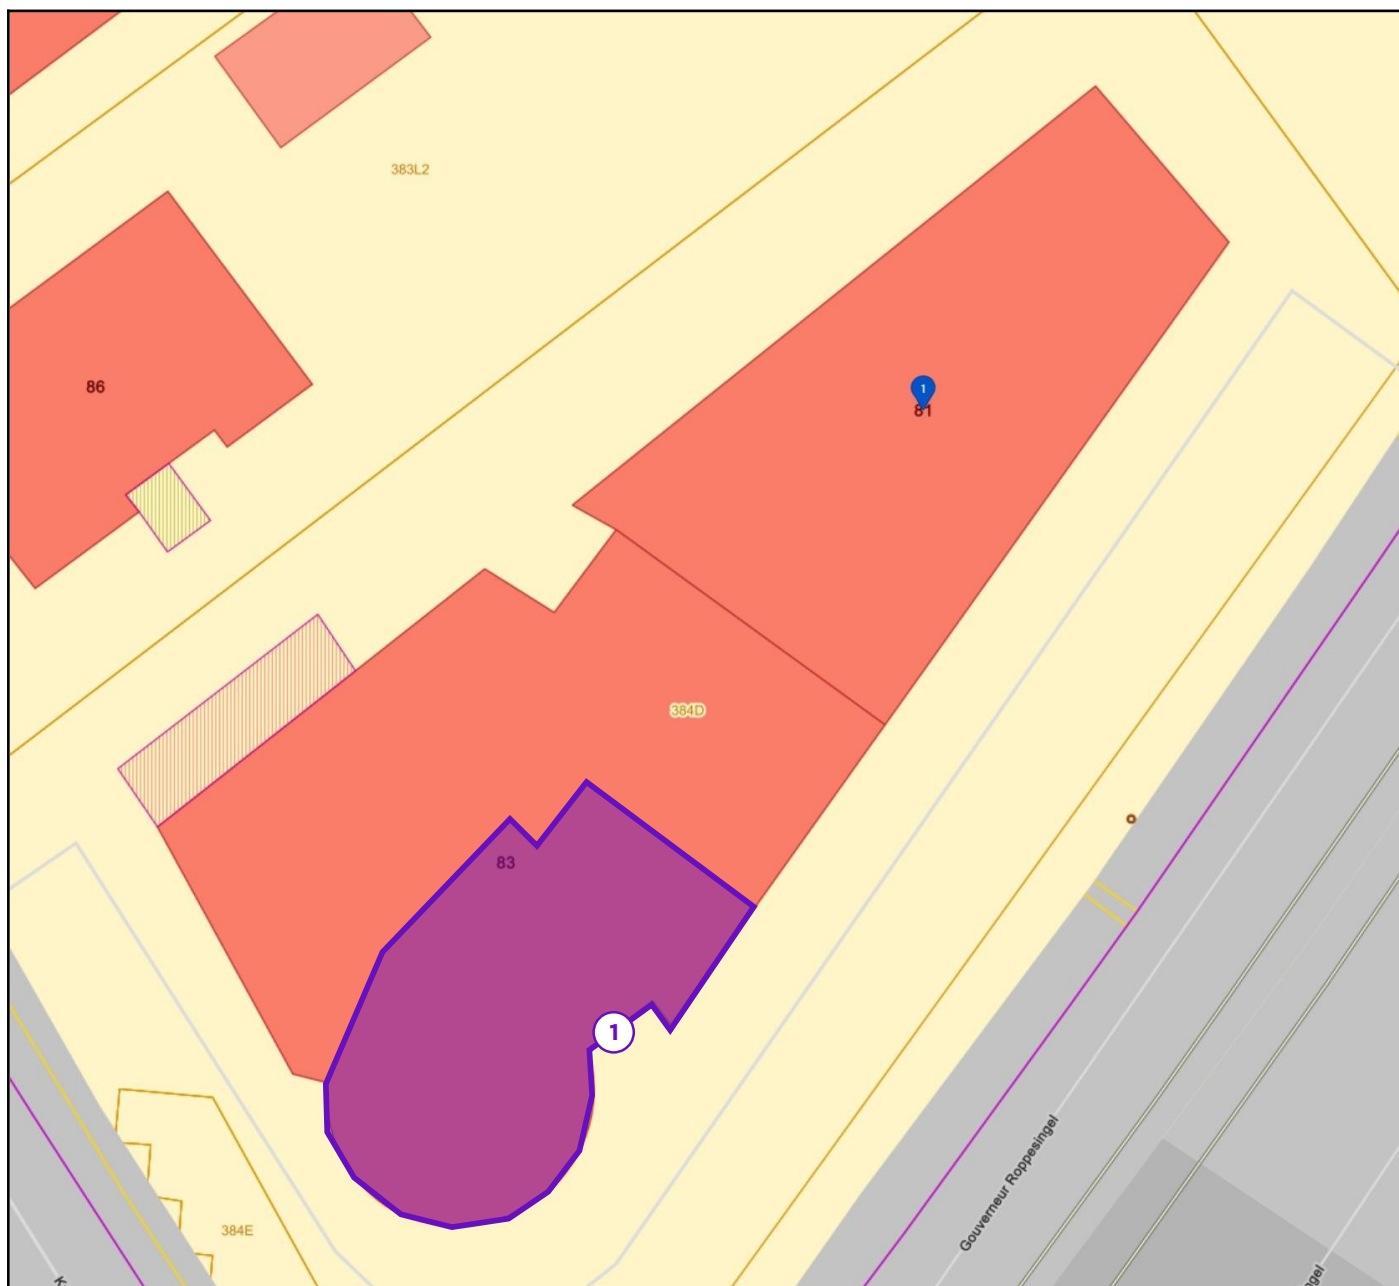
## Plan 1.3: Schermopname (231)

Beschrijving	Type	Actie
1. Onderdak niet waarneembaar (behoort tot gemeenschappelijke delen)	Beperking	-

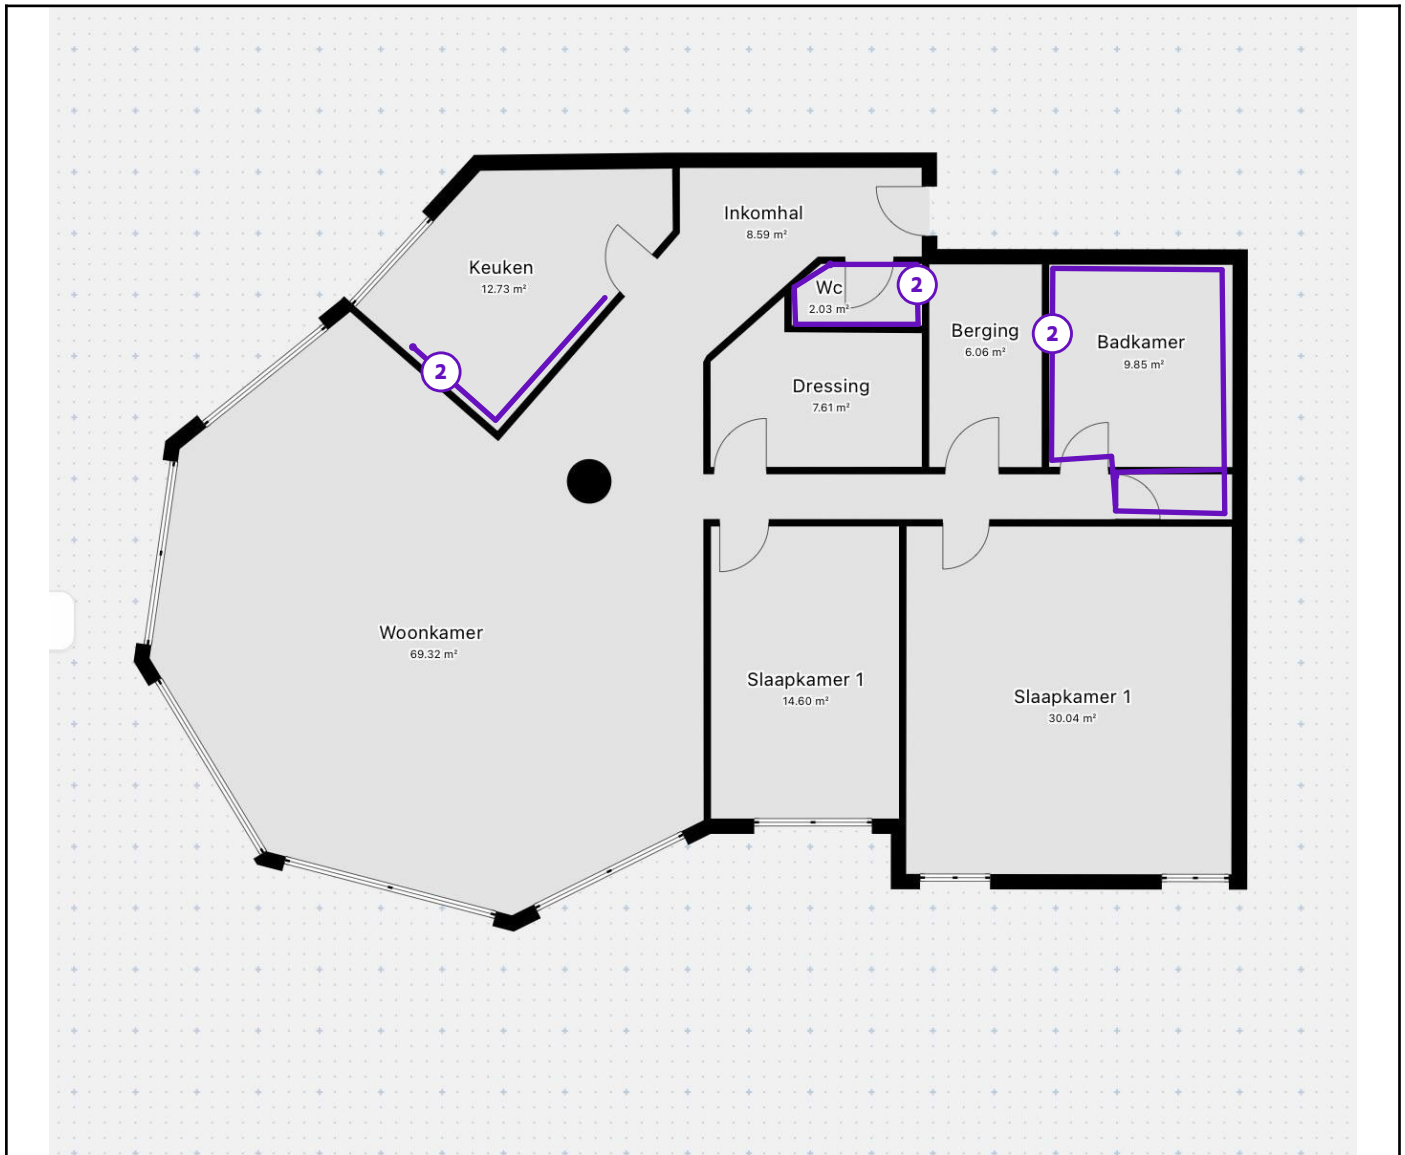
## Plan 1.4: appartement kopie kopie

Beschrijving	Type	Actie
2. Tegelijkj keuken, badkamer en wc's niet zichtbaar	Advies	-

In het inspectieprotocol is een monstername van tegelijm verplicht om dit te identificeren als niet-asbesthoudend. Er waren geen facturen ter beschikking die bevestigen dat de tegels na 2001 waren geplaatst. Er waren geen bestaande beschadigingen aan de wandtegels om de lijm voldoende te kunnen inspecteren. Om dit af te toetsen is het aangewezen om bij eventuele renovatiewerken aan de tegels verder onderzoek/staalname te laten uitvoeren ter controle.

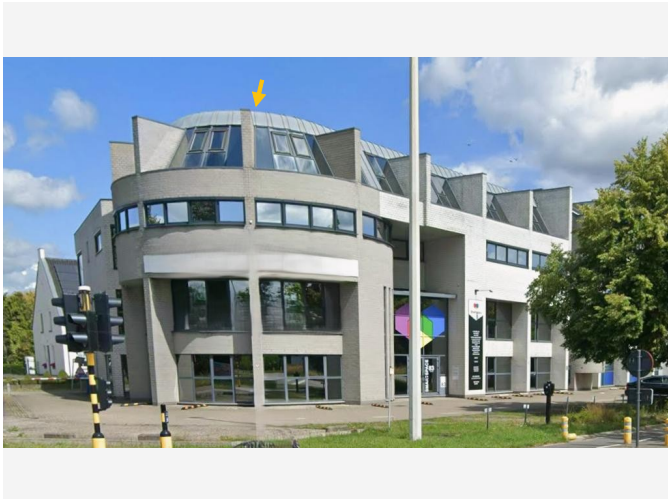
# Fiche 1: Onderdak niet waarneembaar (behoort tot gemeenschappelijke delen)

*Situeringfoto*

**Reden:** Niet waarneembaar

**Uitleg van de asbestdeskundige:** Het is niet vast te stellen of er al dan niet asbestverdachte onderlagen aanwezig zijn onder het platte dak.

Het onderdak behoort tot de gemeenschappelijke delen en is niet waarneembaar via het appartement.

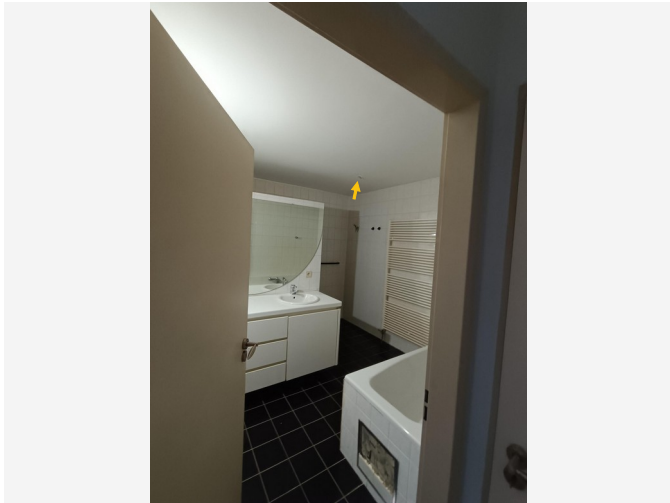
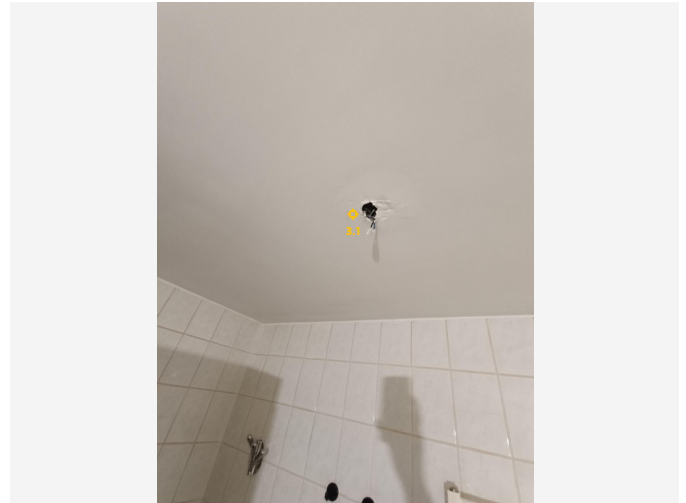
## Fiche 3: Pleisterwerk plafond

Geen asbest

#	Type	Referentie	Resultaat
3.1	Mengmonster	2	Geen asbest

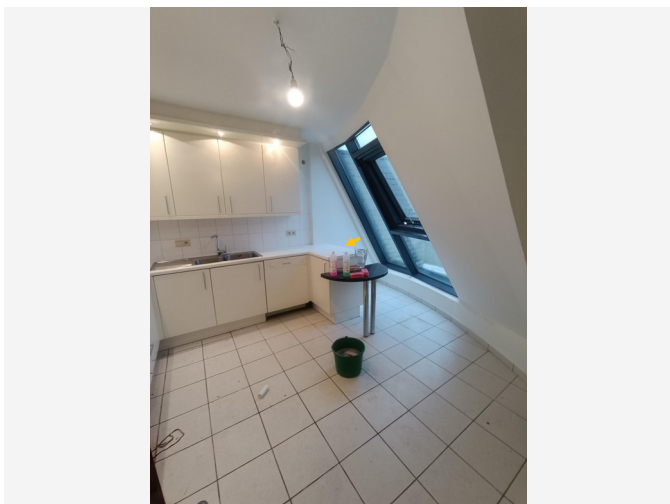
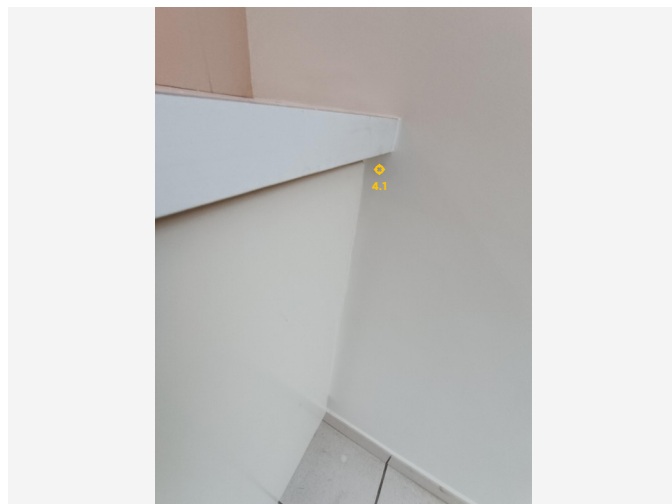
## Fiche 4: Pleisterwerk muur

Geen asbest

#	Type	Referentie	Resultaat
4.1	Mengmonster	1	Geen asbest

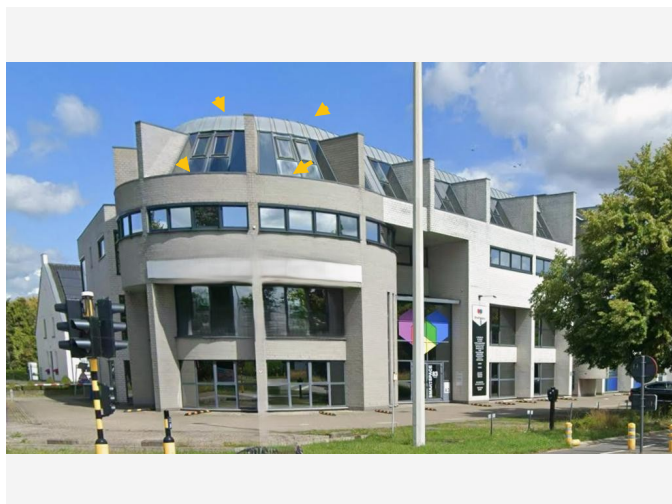
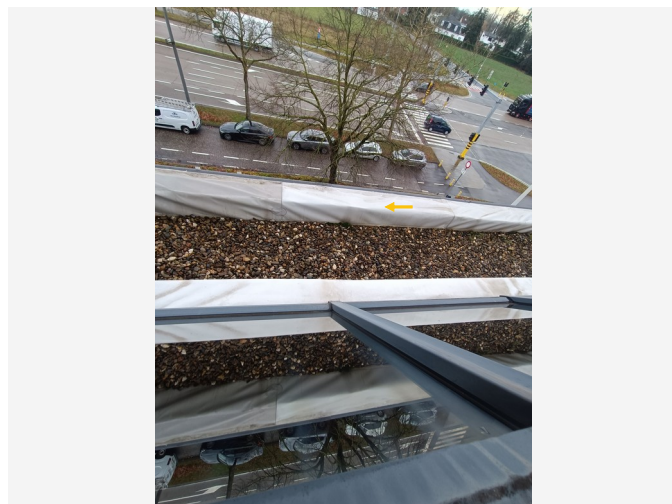
### Fiche 5: Dakbedekking hoofddak (behoort tot de gemeenschappelijke delen)

Beschrijving	Notitie	Terug te vinden op plannen
Fiche 5: Dakbedekking hoofddak (behoort tot de gemeenschappelijke delen)	Op het hoofddak ligt PVC-doeck: niet-asbestverdacht.  Deze behoren tevens tot de gemeenschappelijke delen van het gebouw maar grenzen aan het inspectiegebied.  En zullen dan ook in dat asbestattest worden opgenomen.	-
Fiche 6: Afdichtingsmateriaal ramen niet verdacht	De gebruikte siliconen kit is niet asbestverdacht	-
