# Asbestinventarisatetest

Klotbroek 19, 3600 Genk

Attestnummer : 20240508-000883.000

Uitgegeven op : 08.05.2024

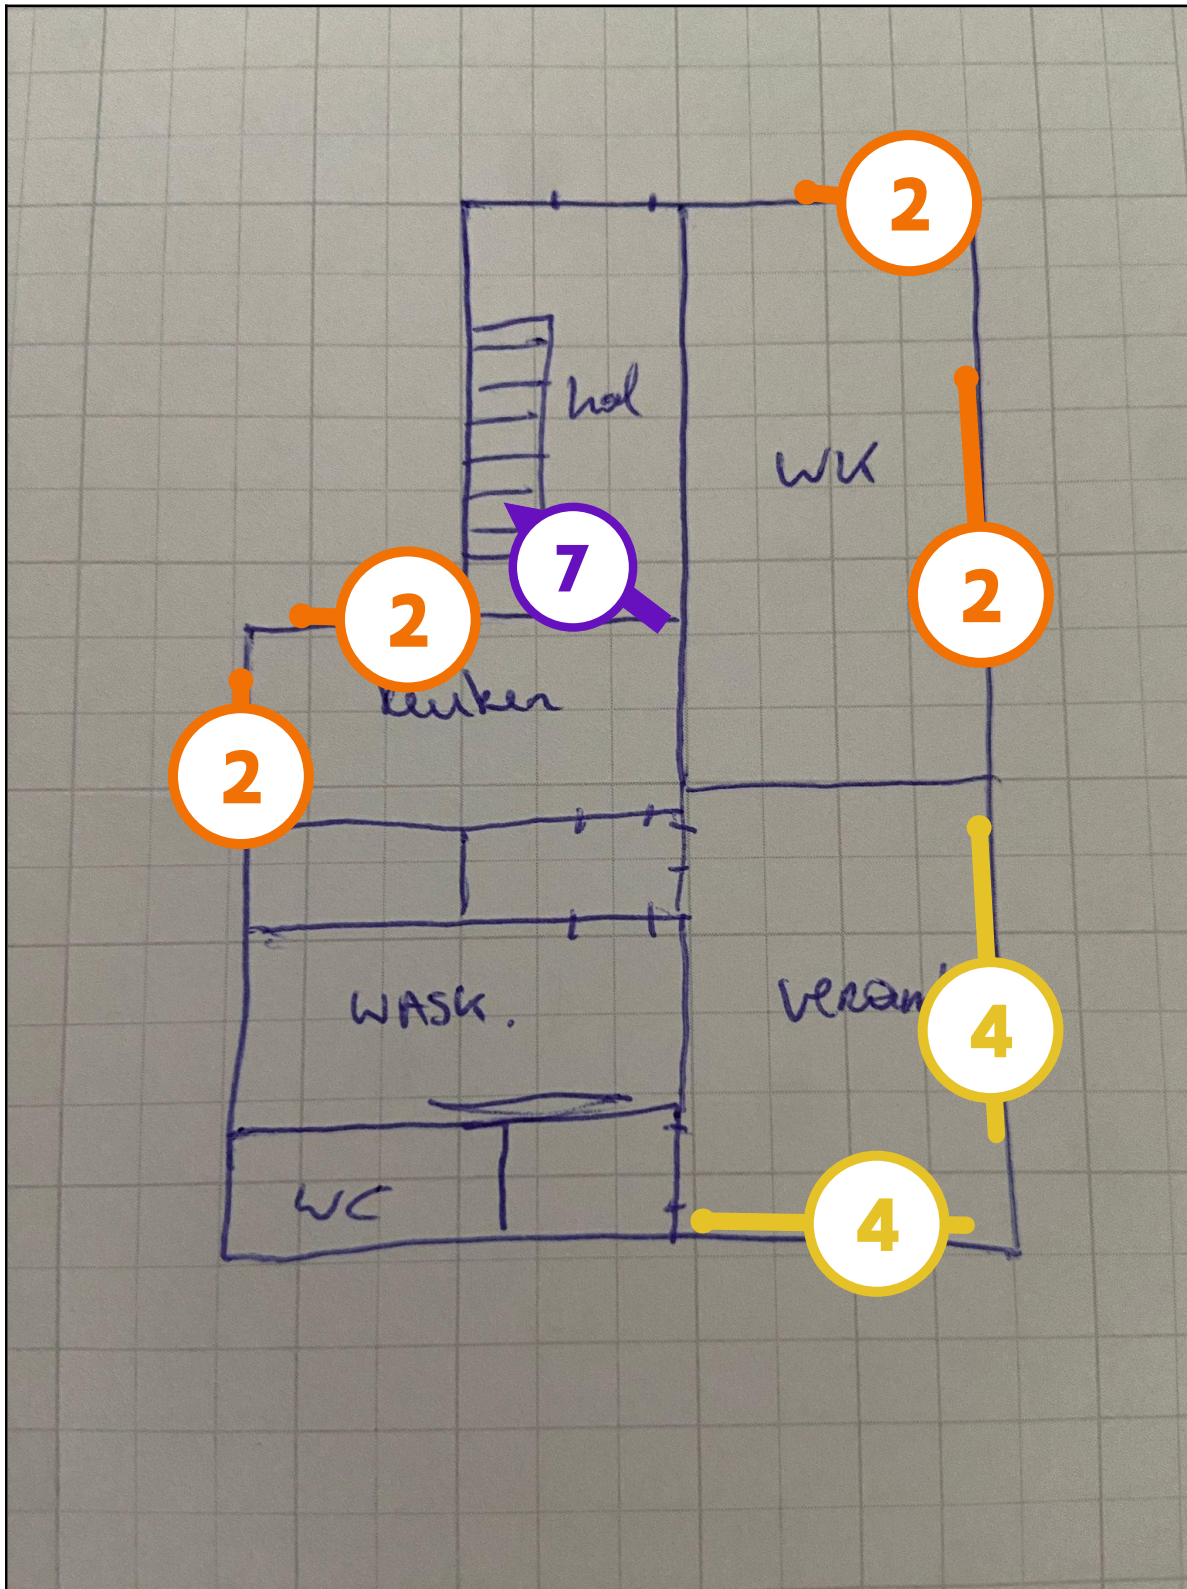
## Plan 1.5: Gelijksvloers (aanduidingen)

2. mastiek ramen gelijkvloers	Asbestmateriaal	Verwijderen
4. venstertablet veranda	Asbestmateriaal	Zorgvuldig beheren
7. kelder	Beperking	-

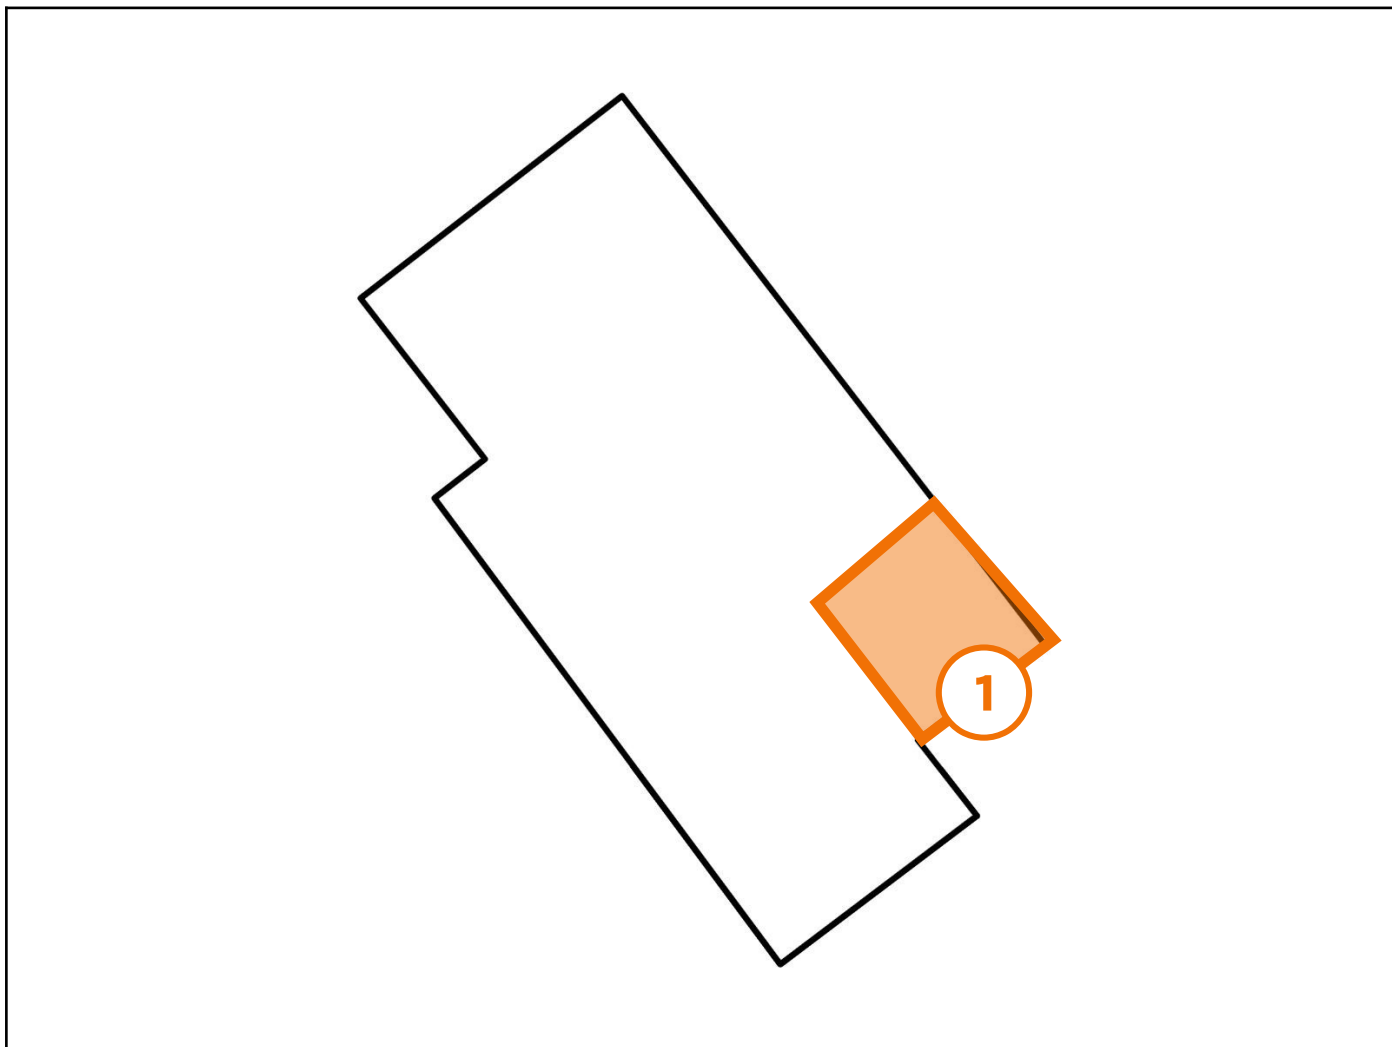
## Plan 1.8: woning buitenschil

Beschrijving	Type	Actie
1. Golfplaten	Asbestmateriaal	<a href="#">Verwijderen</a>

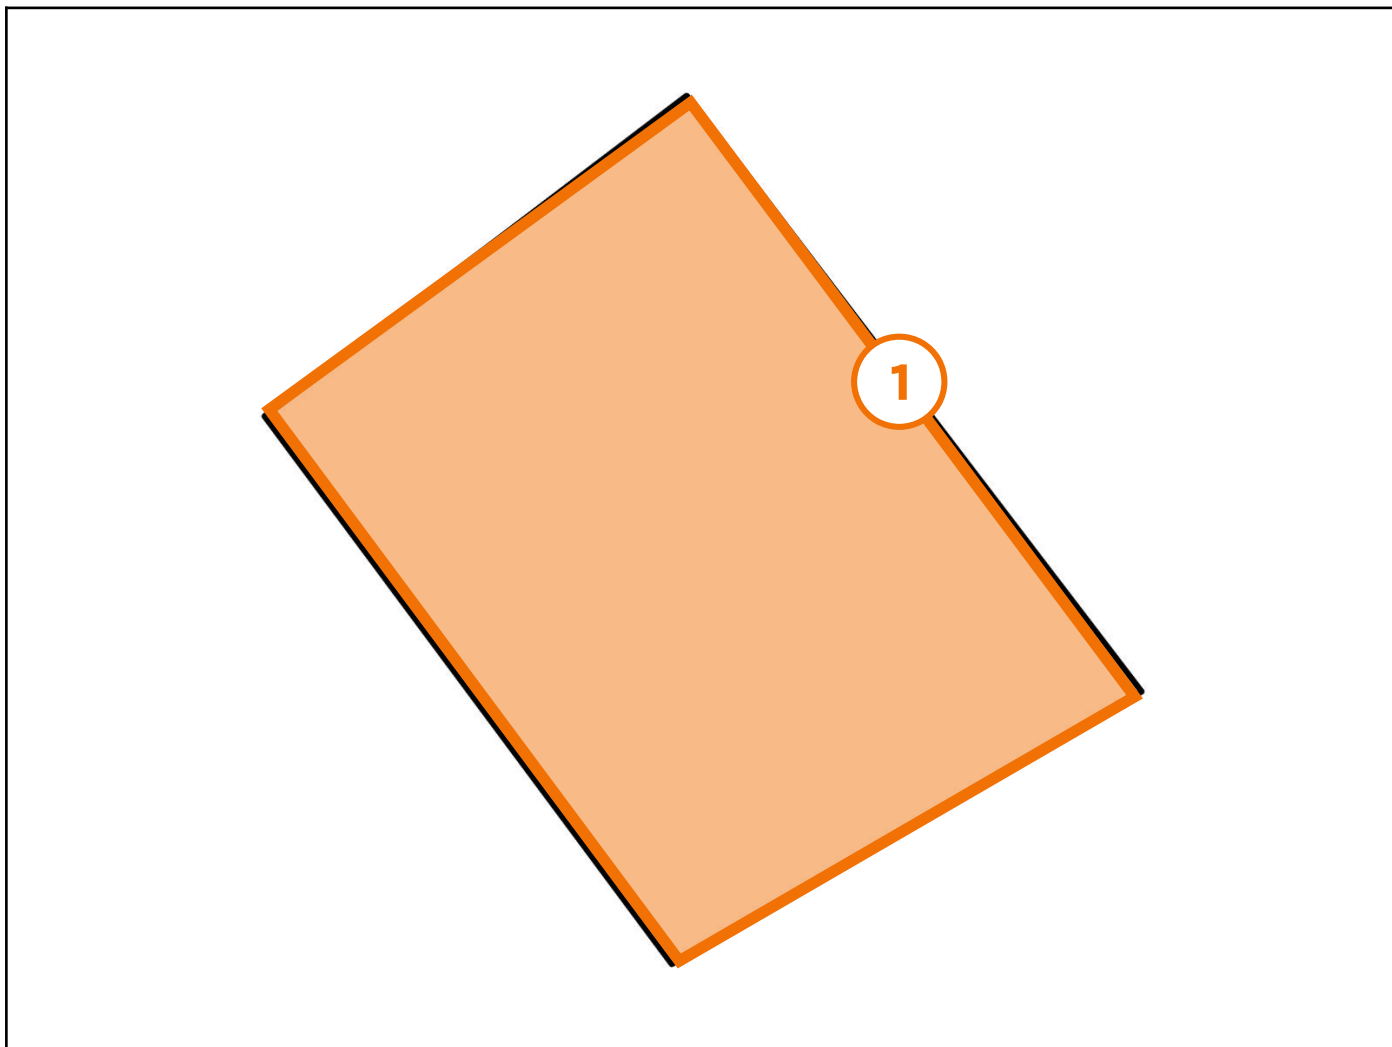
## Plan 2.1: garage 1 plan

Beschrijving	Type	Actie
1. Golfplaten	Asbestmateriaal	<a href="#">Verwijderen</a>

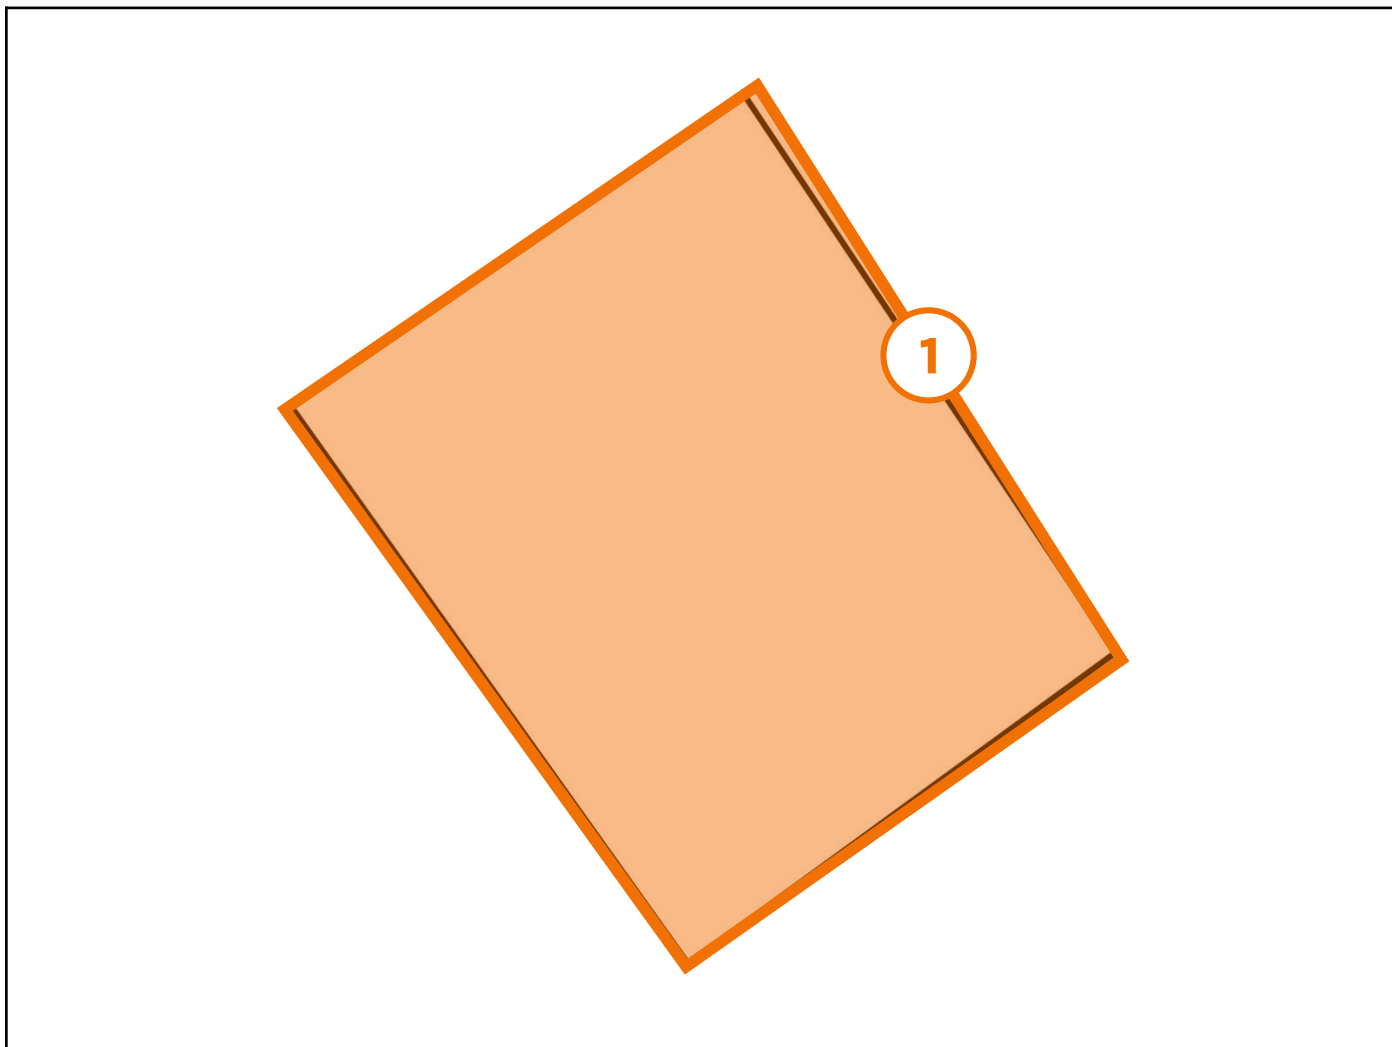
## Plan 3.1: tuinhuis plan

Beschrijving	Type	Actie
1. Golfplaten	Asbestmateriaal	<a href="#">Verwijderen</a>

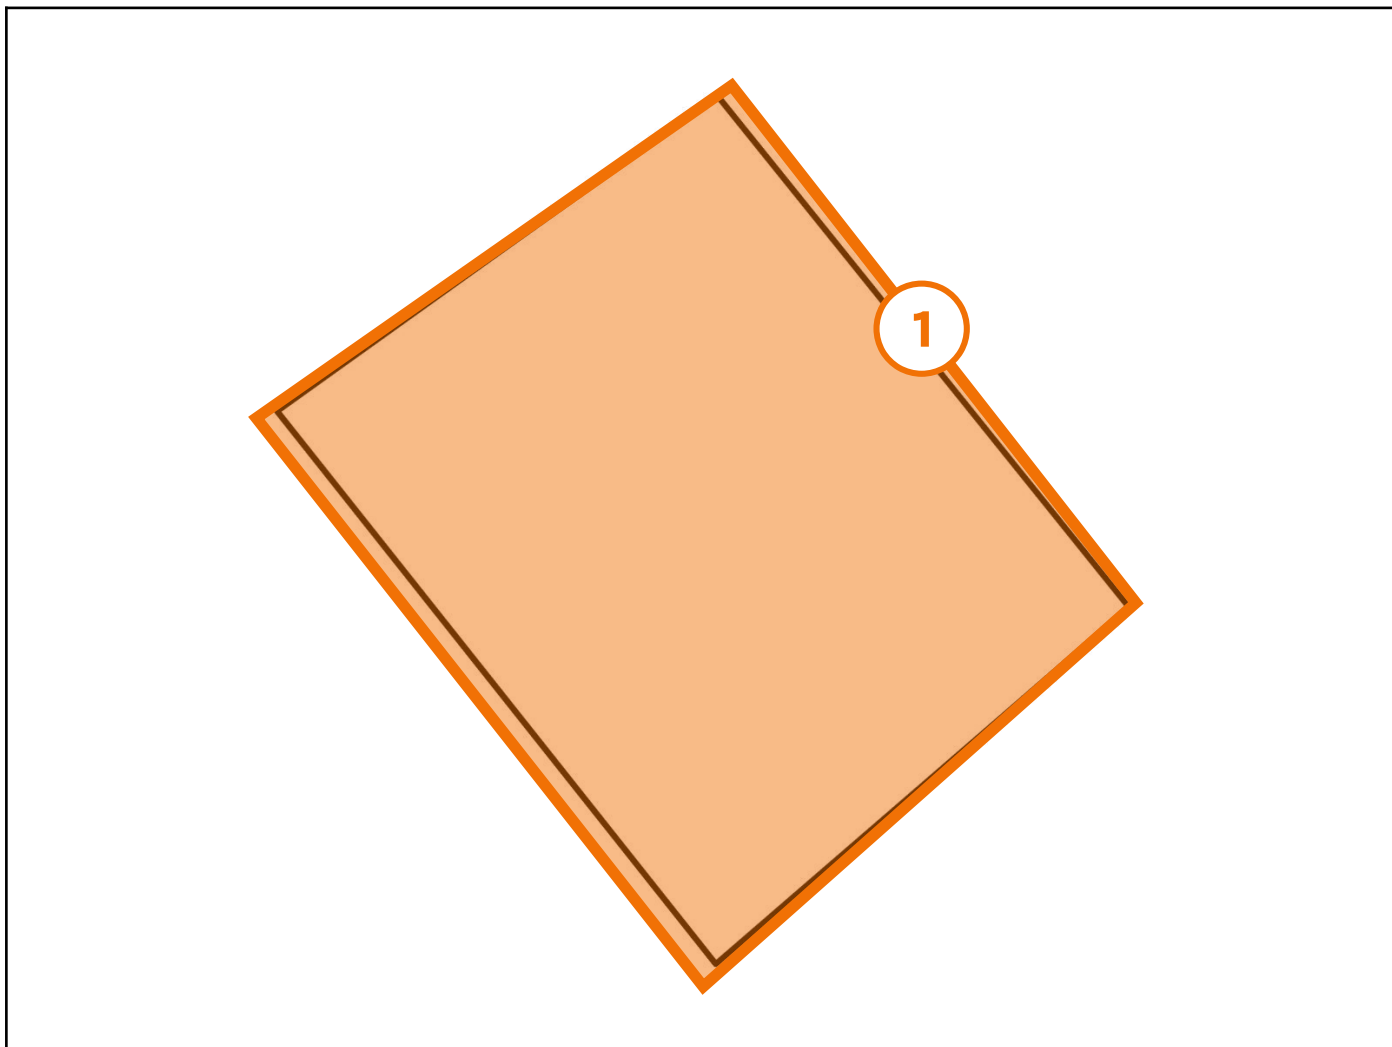
## Plan 5.1: garage 2 plan

Beschrijving	Type	Actie
1. Golfplaten	Asbestmateriaal	<a href="#">Verwijderen</a>

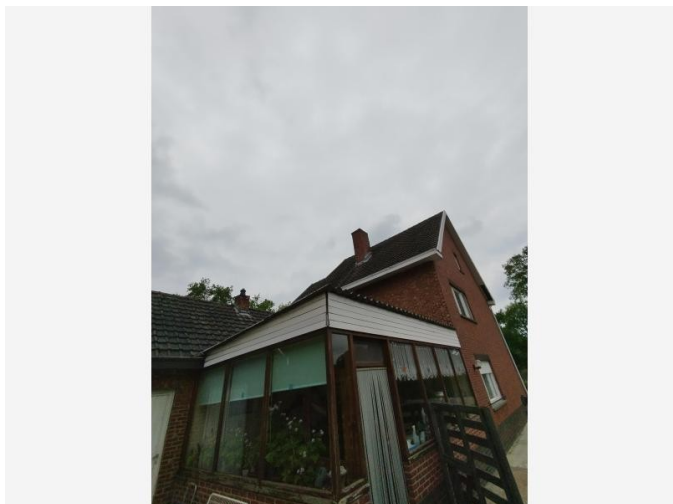
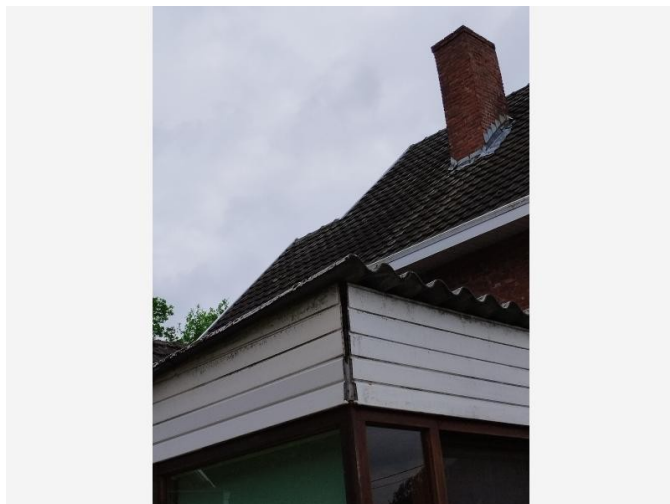
Het asbestmateriaal valt onder de mijlpaal van 2034.

Eindbeoordeling materiaalrisico	Laag materiaalrisico en/of verlaagde kans op vezelvrijgave
---------------------------------	--

Gebondenheid	Categorie 1: hechtgebonden in oorsprong
Asbestsoort (vezeltype)	Crocidoliet aanwezig
Asbestconcentratie	Laag (< 50%)
Afschermingsgraad van het gehele materiaal	Geheel of deels vrij aan de buitenlucht
Toestand van het materiaal	Licht beschadigd, licht verweerd. Intact materiaal type Pical – asbestboard of categorie III 'gebondenheid'

Beschrijving	Golfplaten
Omgeving	Buiten

- Verwijder dit asbestmateriaal zo snel mogelijk. Volg de toestand goed op.
- Hemelwater dat afspoelt van asbestcement daken of gevels kan asbestdeeltjes bevatten. Gebruik het enkel voor gesloten circuits (bv. spoelen toiletten). Reinig na het vervangen van het dak of de gevel de dakgoten en regenwaterput of -ton om asbesthoudend sediment of slib te verwijderen

- Eenvoudige handelingen: mag via doe-het-zelf of door werknemer(s) met opleidingsattest eenvoudige handelingen  
Dragen van de nodige beschermingsmiddelen (mondmasker ffp3, handschoenen, tyvec). Indien mogelijk de ondervloer afdekken, golfplaten voorzichtig verwijderen, extra fixeren, niet breken, niet gooien, onmiddellijk verpakken of voorzichtig in container met asbest bag plaatsen. Indien golfplaten in slechte staat zijn en kans bestaat op breken: Eenvoudige handeling opgeleid personeel, alle werknemer(s) moeten wel beschikken over een opleidingsattest eenvoudige handelingen 8u

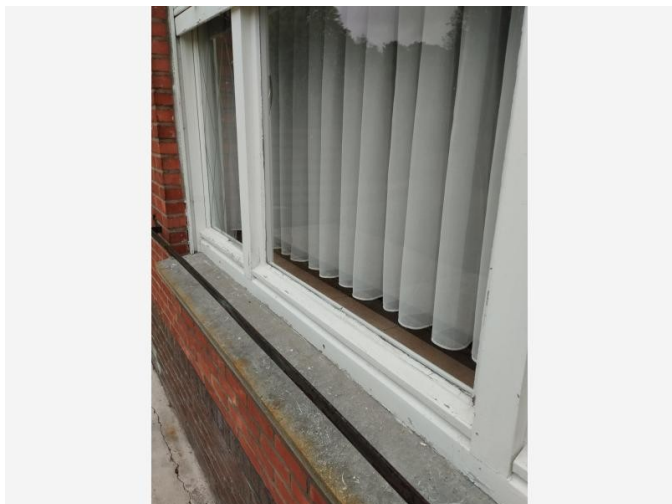
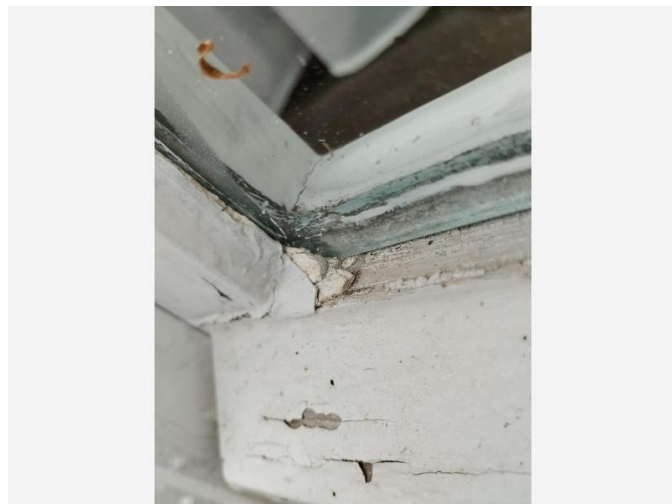
Het asbestmateriaal valt onder de mijlpaal van 2040.

Eindbeoordeling materiaalrisico	Verhoogd materiaalrisico en/of verhoogde kans op vezelvrijgave
---------------------------------	--

Gebondenheid	Categorie 1: hechtgebonden in oorsprong
Asbestsoort (vezeltype)	Crocidoliet aanwezig
Asbestconcentratie	Laag (< 50%)
Afschermingsgraad van het gehele materiaal	Geheel of deels vrij aan de buitenlucht
Toestand van het materiaal	Matig beschadigd, matig verweerd

Beschrijving	mastiek ramen gelijkvloers
Omgeving	Buiten
Primaire drager	Wandopening verticaal (raam, deur, ...)
Asbestmateriaal	In-situ afwerkingslagen - Pasta, stopverf, voegsel, stopsel, vulsel, mastiek, kitten, ...
Bindmiddel van asbestmateriaal	Kitten, mastiek, pasta
Gebondenheid op basis van bindmiddel	Hecht
Hoeveelheid (gewicht - aantal)	• 6,00 kg - 1 stuk
Totaal gewicht	6,00 kg

- Verwijder dit asbestmateriaal zo snel mogelijk. Volg de toestand goed op.

- Eenvoudige handelingen: mag via doe-het-zelf of door werknemer(s) met opleidingsattest eenvoudige handelingen  
De toepassing extra fixeren en gebruik van puntafzuiging dmv stofzuiger met absoluut filter

De ramen kunnen eventueel in zijn geheel afgevoerd worden als asbesthoudend afval. Indien hout en glas gescheiden afgevoerd worden, mogen er geen stopverf restanten achterblijven op het houtwerk.

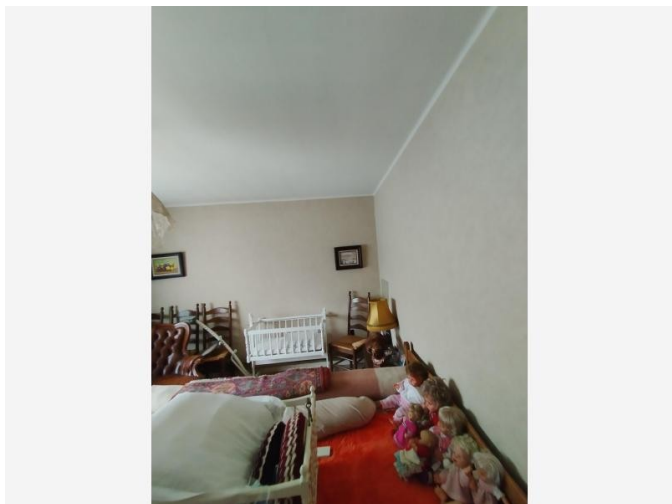
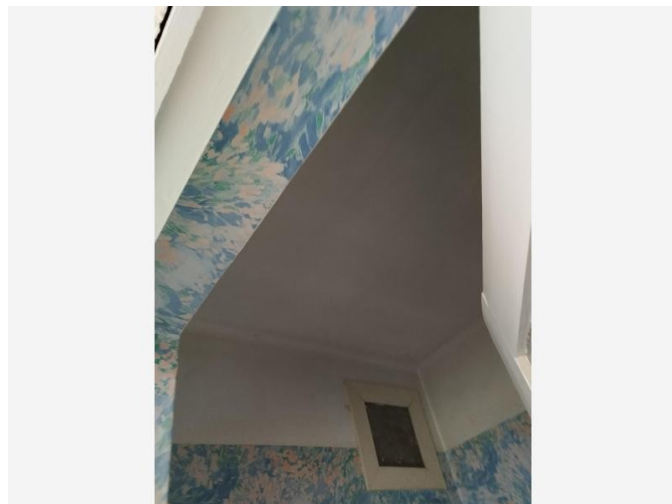
Het asbestmateriaal valt onder de mijlpaal van 2040.

Eindbeoordeling materiaalrisico	Laag materiaalrisico en/of verlaagde kans op vezelvrijgave
---------------------------------	--

Gebondenheid	Categorie 2: niet-hechtgebonden met matrix
Asbestsoort (vezeltype)	Amfibool aanwezig, uitgezonderd crocidoliet
Asbestconcentratie	Laag (< 50%)
Afschermingsgraad van het gehele materiaal	Geheel of deels (ook) vrij aan de binnenlucht
Toestand van het materiaal	Onbeschadigd, niet verweerd

Beschrijving	pleisterwerk plafond
Omgeving	Binnen
Primaire drager	Plafond
Asbestmateriaal	In-situ afwerkingslagen - Pleisterwerk (wand, plafond, ...)
Bindmiddel van asbestmateriaal	Gips - kalk
Gebondenheid op basis van bindmiddel	Niet-hechtgebonden
Hoeveelheid (oppervlakte - dikte - aantal)	• 180,00 m <sup>2</sup> - 1,00 cm - 1 stuk
Totaal volume	1,80 m <sup>3</sup>

- Zorg voor een veilig beheer. Vermijd het beschadigen van het asbestmateriaal. Controleer de toestand jaarlijks op wijzigingen.

- Eenvoudige handelingen: mag via doe-het-zelf of door werknemer(s) met opleidingsattest eenvoudige handelingen  
Het pleisterwerk wordt verwijderd tot op de draagmuur/plafond, dit is een losgebonden toepassing en dient verwijderd te worden in een hermetische zone. Voer bijkomende staalnames uit om bepaalde zones uit te sluiten.

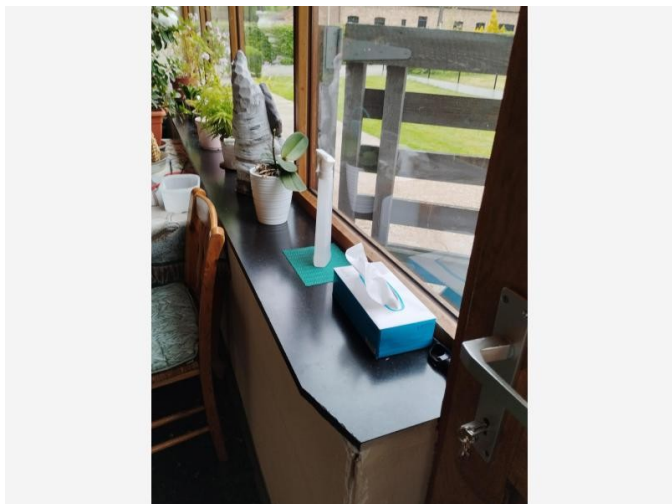
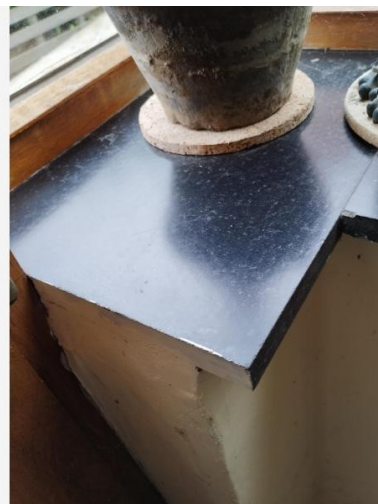
Het asbestmateriaal valt onder de mijlpaal van 2040.

Eindbeoordeling materiaalrisico	Zeer laag materiaalrisico en/of zeer lage kans op vezelvrijgave
---------------------------------	---

Gebondenheid	Categorie 1: hechtgebonden in oorsprong
Asbestsoort (vezeltype)	Alleen chrysotiel
Asbestconcentratie	Laag (< 50%)
Afschermingsgraad van het gehele materiaal	Geheel of deels (ook) vrij aan de binnenlucht
Toestand van het materiaal	Onbeschadigd, niet verweerd

Beschrijving	venstertablet veranda
Omgeving	Binnen
Primaire drager	Wandopening verticaal (raam, deur, ...)
Asbestmateriaal	Plaat, paneel, tablet - Type Massal
Bindmiddel van asbestmateriaal	Cement
Gebondenheid op basis van bindmiddel	Hecht
Hoeveelheid (oppervlakte - dikte - aantal)	• 2,21 m <sup>2</sup> - 2,00 cm - 1 stuk
Totaal volume	0,044 m <sup>3</sup>
Eenvoudig bereikbaar	Ja

- Zorg voor een veilig beheer en verwijder dit asbestmateriaal wanneer het bij werken eenvoudig bereikbaar wordt. Controleer de toestand jaarlijks op wijzigingen.

- Eenvoudige handelingen: mag via doe-het-zelf of door werknemer(s) met opleidingsattest eenvoudige handelingen  
De tabletten kunnen voorzichtig losgebeiteld worden, extra bevochtigen om stof te voorkomen + dragen van de nodige beschermingsmiddelen (mondmasker ffp3, handschoenen, tyvec) verpakken in plastic folie en afvoeren naar het containerpark als hechtgebonden asbestafval.

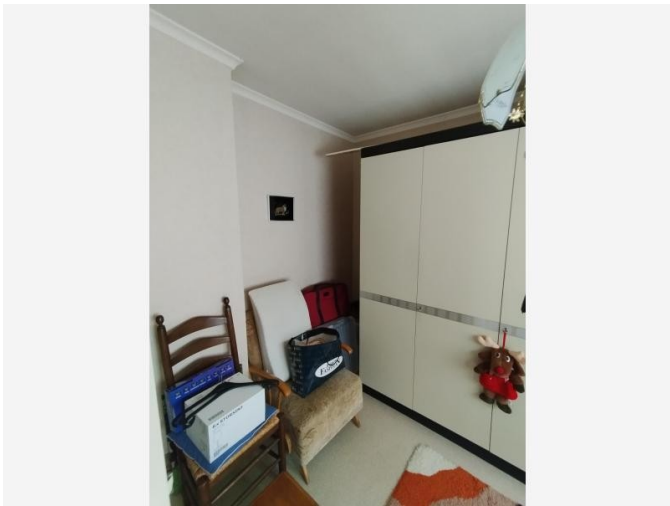
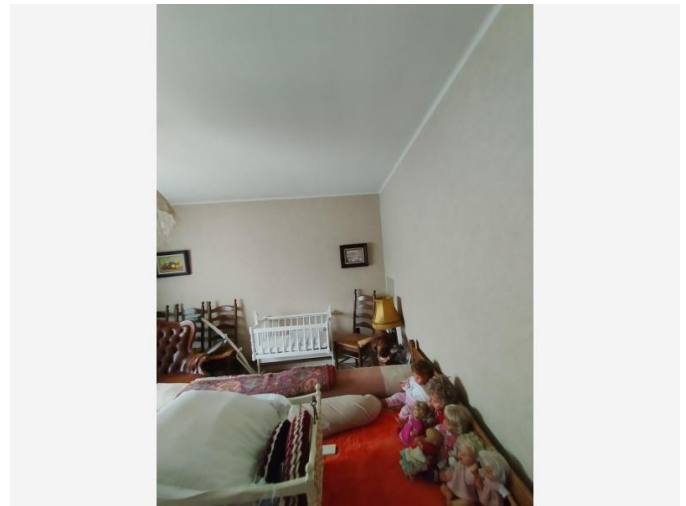
Het asbestmateriaal valt onder de mijlpaal van 2040.

Eindbeoordeling materiaalrisico	Laag materiaalrisico en/of verlaagde kans op vezelvrijgave
---------------------------------	--

Gebondenheid	Categorie 2: niet-hechtgebonden met matrix
Asbestsoort (vezeltype)	Amfibool aanwezig, uitgezonderd crocidoliet
Asbestconcentratie	Laag (< 50%)
Afschermingsgraad van het gehele materiaal	Geheel of deels (ook) vrij aan de binnenlucht
Toestand van het materiaal	Onbeschadigd, niet verweerd

Beschrijving	Pleisterwerk muren
Omgeving	Binnen
Primaire drager	Binnenwand
Asbestmateriaal	In-situ afwerkingslagen - Pleisterwerk (wand, plafond, ...)
Bindmiddel van asbestmateriaal	Gips - kalk
Gebondenheid op basis van bindmiddel	Niet-hechtgebonden
Hoeveelheid (oppervlakte - dikte - aantal)	• 1.492,00 m <sup>2</sup> - 1,00 cm - 1 stuk
Totaal volume	14,92 m <sup>3</sup>

- Zorg voor een veilig beheer. Vermijd het beschadigen van het asbestmateriaal. Controleer de toestand jaarlijks op wijzigingen.

- Hermetische zone (erkend asbestverwijderaar)  
Het pleisterwerk wordt verwijderd tot op de draagmuur, dit is een losgebonden toepassing en dient verwijderd te worden in een hermetische zone. Voer bijkomende staalnames uit om bepaalde zones uit te sluiten.

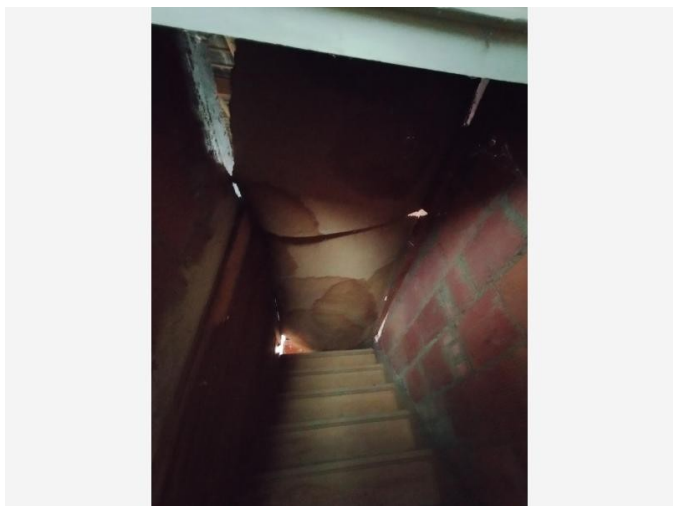
*Situeringfoto*

**Reden:** Slotvaste toegangspoort, -deur of -luik

**Uitleg van de asbestdeskundige:** Zolder wordt niet gebruikt. De toegang tot de zolder is afgesloten met platen.

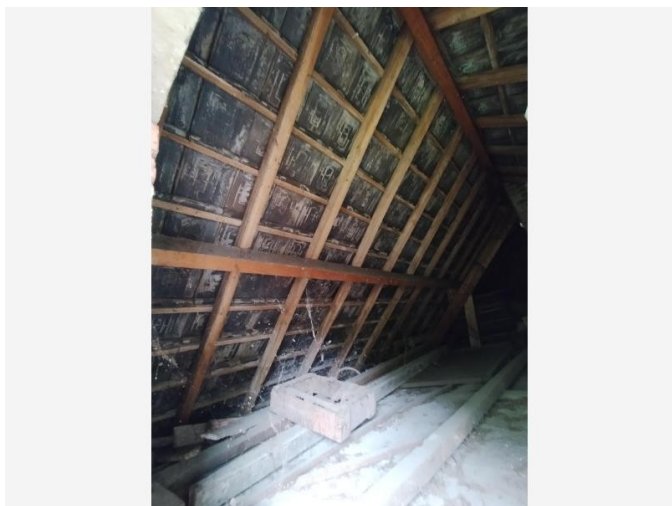
Vrije foto

Onderdak is niet aanwezig, dit is waargenomen door een spleet van de afbakening van de zolder.
