# Asbestinventarisatetest

De Brulen 6, 2370 Arendonk

Attestnummer : 20250926-000031.000

Uitgegeven op : 26.09.2025

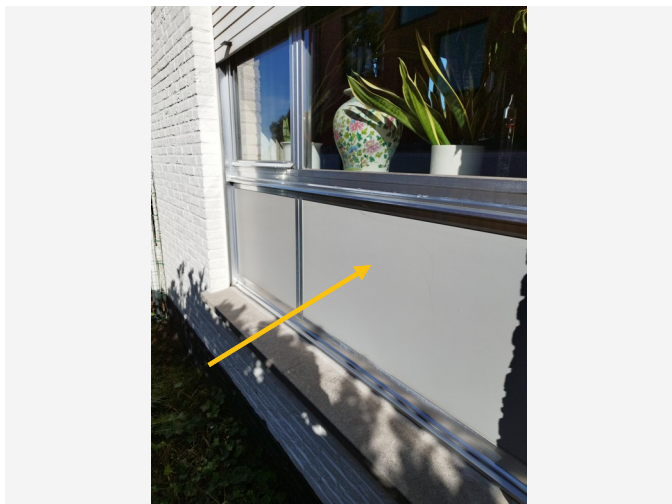
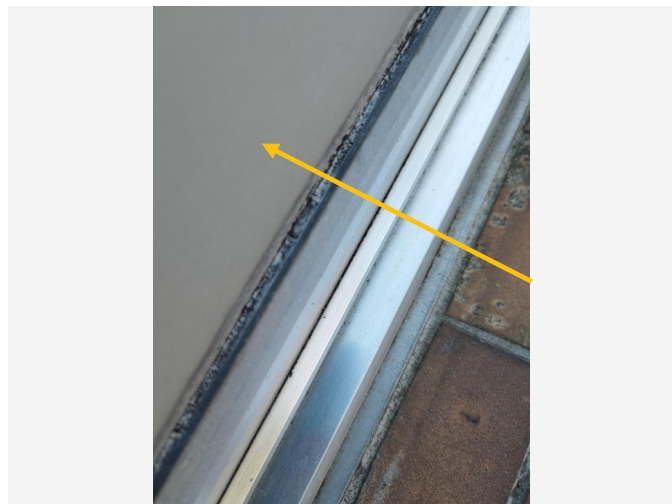
Het asbestmateriaal valt onder de mijlpaal van 2040.

Eindbeoordeling materiaalrisico	Laag materiaalrisico en/of verlaagde kans op vezelvrijgave
---------------------------------	--

Gebondenheid	Categorie 1: hechtgebonden in oorsprong
Asbestsoort (vezeltype)	Crocidoliet aanwezig
Asbestconcentratie	Laag (< 50%)
Afschermingsgraad van het gehele materiaal	Geheel of deels (ook) vrij aan de binnenlucht
Toestand van het materiaal	Onbeschadigd, niet verweerd

Beschrijving	Glasal ramen en deuren
Omgeving	Grenst aan binnen- en buitenlucht
Primaire drager	Wandopening verticaal (raam, deur, ...)
Asbestmateriaal	Plaat, paneel, tablet - Geëmailleerd, type Glasal
Bindmiddel van asbestmateriaal	Cement
Gebondenheid op basis van bindmiddel	Hecht
Hoeveelheid (oppervlakte - dikte - aantal)	<ul style="list-style-type: none"> <li>• 1,20 m<sup>2</sup> - 1,00 cm - 6 stuks</li> <li>• 0,61 m<sup>2</sup> - 1,00 cm - 2 stuks</li> <li>• 1,57 m<sup>2</sup> - 1,00 cm - 2 stuks</li> <li>• 0,65 m<sup>2</sup> - 1,00 cm - 2 stuks</li> <li>• 0,51 m<sup>2</sup> - 1,00 cm - 2 stuks</li> </ul>
Totaal volume	0,139 m <sup>3</sup>
Eenvoudig bereikbaar	Ja
Bevestigingswijze	<ul style="list-style-type: none"> <li>• Geklemd</li> </ul>
Identificatiemethode	Vaststelling zonder monsternamen
Destructieve handeling voor identificatie	Nee
Opmerking	<p>De platen zijn visueel/ auditief als asbestverdacht beschouwd. Er werd geen staalname uitgevoerd wegens kans op breukvlakken.</p> <p>De vermelde oppervlaktes, diktes, gewichten en volumes betreffen een beredeneerde schatting. Er worden geen rechten verleend aan deze oppervlaktes/diktes/volumes.</p>

- Zorg voor een veilig beheer. Vermijd het beschadigen van het asbestmateriaal. Controleer de toestand jaarlijks op wijzigingen.
- Voer bijkomende staalname(s) uit.

- Eenvoudige handelingen: mag via doe-het-zelf of door werknemer(s) met opleidingsattest eenvoudige handelingen  
Mag verwijderd worden via EH via doe-het zelf :

Standaard dragen van de nodige wegwerp beschermingsmiddelen FFP 3 masker , handschoenen en tyvec CAT III type 5-6 , afwasbaar schoeisel Fixeer de platen , maak de platen voorzichtig los zonder te breken , verpak dubbel met plastic folie , luchtdicht verpakken en afvoeren naar een plaatselijk containerpark als hechtgebonden afval. Voor hechtgebonden toepassingen: Bij verwijdering door doe-het-zelf moet men dit afval dubbel en luchtdicht verpakt aandienen bij het gemeentelijk recyclagepark. Men raadpleegt best op voorhand de voorwaarden van het recyclagepark.

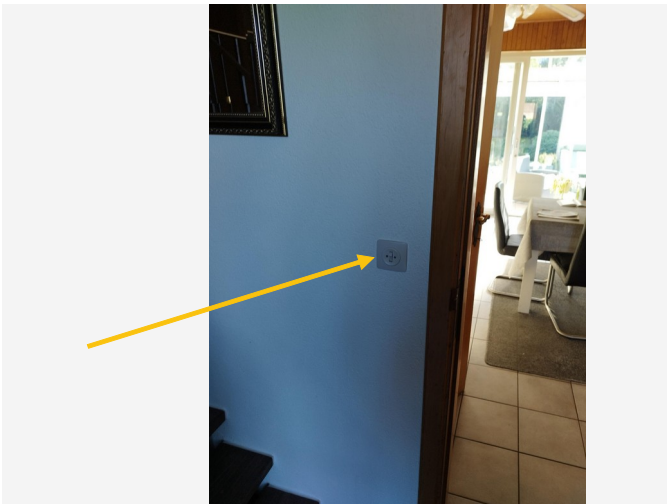
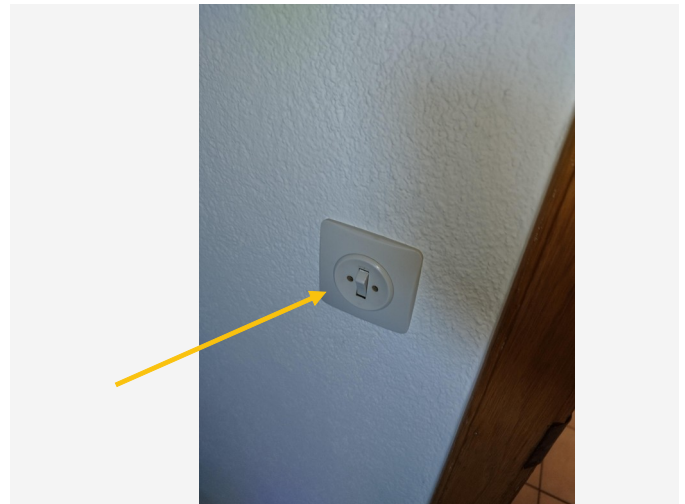
Het asbestmateriaal valt onder de mijlpaal van 2040.

Eindbeoordeling materiaalrisico	Laag materiaalrisico en/of verlaagde kans op vezelvrijgave
---------------------------------	--

<b>Gebondenheid</b>	Categorie 1: hechtgebonden in oorsprong
<b>Asbestsoort (vezeltype)</b>	Crocidoliet aanwezig
<b>Asbestconcentratie</b>	Laag (< 50%)
<b>Afschermingsgraad van het gehele materiaal</b>	Geheel of deels (ook) vrij aan de binnenlucht
<b>Toestand van het materiaal</b>	Onbeschadigd, niet verweerd

Beschrijving	bakeliet schakelaars/stopcontacten
Omgeving	Binnen
Primaire drager	Communicatie en elektrische infrastructuur en uitrusting
Asbestmateriaal	Plaat, paneel, tablet - Type Bakeliet
Bindmiddel van asbestmateriaal	Kunststof of -hars
Gebondenheid op basis van bindmiddel	Hecht
Hoeveelheid (oppervlakte - dikte - aantal)	• 0,10 m <sup>2</sup> - 1,00 cm - 26 stuks
Totaal volume	0,026 m <sup>3</sup>
Eenvoudig bereikbaar	Ja
Bevestigingswijze	• Geschroefd
Identificatiemethode	Vaststelling zonder monsternamen
Destructieve handeling voor identificatie	Nee
Opmerking	<p>Het is moeilijk te bepalen of de bakeliettoepassingen in de woning ook effectief asbesthoudend zijn (het kan ook gaan om de asbestvrije variant).</p> <p>Er werd geen monster genomen o.w.v. beschadiging aan een elektrisch gerelateerde toepassing, extra controle bij verwijdering van het verdacht materiaal.</p>

- Zorg voor een veilig beheer. Vermijd het beschadigen van het asbestmateriaal. Controleer de toestand jaarlijks op wijzigingen.
- Voer bijkomende staalname(s) uit.

- Eenvoudige handelingen: mag via doe-het-zelf of door werknemer(s) met opleidingsattest eenvoudige handelingen  
Schakelaars, stopcontacten en andere gelijkaardige toepassingen kunnen eenvoudig losgeschroefd worden --> EH doe-het-zelf. Afgesloten of verzegelde kast --> EH opgeleid techniek personeel 8u basisopleiding asbest. Voor elektrische infrastructuur en uitrusting dient u vooraleer men deze toepassing gaat bevochtigen de elektriciteit af te sluiten (zoniet elektrocutie-/brandgevaar). standaard dragen van de nodige wegwerp beschermingsmiddelen FFP 3 masker , handschoenen en tyvec CAT III type 5-6 , afspoelbaar schoeisel Losschroeven en dubbel verpakken in plastic , sluit luchtdicht af en breng dit als hechtgebonden afval naar een plaatselijk containerpark. Voor hechtgebonden toepassingen: Bij verwijdering door doe-het-zelf moet men dit afval dubbel en luchtdicht verpakt aandienen bij het gemeentelijk recyclagepark. Men raadpleegt best op voorhand de voorwaarden van het recyclagepark.

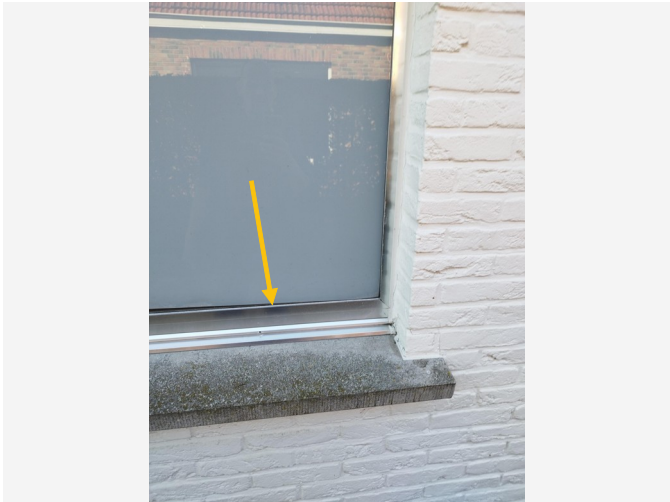
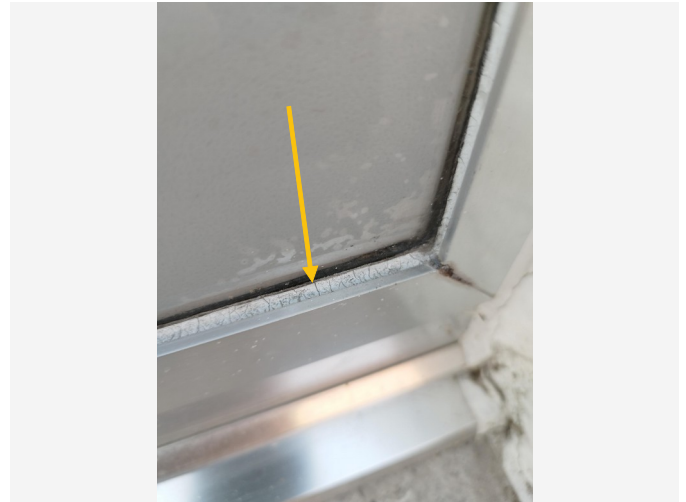
## Fiche 3: kit/mastiek oud raamwerk (tussen glas en kaders)

Het asbestmateriaal valt onder de mijlpaal van 2040.

Eindbeoordeling materiaalrisico	Laag materiaalrisico en/of verlaagde kans op vezelvrijgave
---------------------------------	--

Gebondenheid	Categorie 1: hechtgebonden in oorsprong
Asbestsoort (vezeltype)	Amfibool aanwezig, uitgezonderd crocidoliet
Asbestconcentratie	Laag (< 50%)
Afschermingsgraad van het gehele materiaal	Geheel of deels vrij aan de buitenlucht
Toestand van het materiaal	Licht beschadigd, licht verweerd. Intact calciumsilicaatmateriaal of categorie III 'gebondenheid'

<b>Beschrijving</b>	kit/mastiek oud raamwerk (tussen glas en kaders)
<b>Omgeving</b>	Buiten
<b>Primaire drager</b>	Wandopening verticaal (raam, deur, ...)
<b>Asbestmateriaal</b>	In-situ afwerkingslagen - Pasta, stopverf, voegsel, stopsel, vulsel, mastiek, kitten, ...
<b>Bindmiddel van asbestmateriaal</b>	Kitten, mastiek, pasta
<b>Gebondenheid op basis van bindmiddel</b>	Hecht
<b>Hoeveelheid (gewicht - aantal)</b>	<ul style="list-style-type: none"><li>• 10,60 kg - 1 stuk</li></ul>
<b>Totaal gewicht</b>	10,60 kg
<b>Eenvoudig bereikbaar</b>	Ja
<b>Bevestigingswijze</b>	<ul style="list-style-type: none"><li>• Verlijmd, ingegoten, versmeerd</li></ul>
<b>Identificatiemethode</b>	Vaststelling zonder monstername
<b>Destructieve handeling voor identificatie</b>	Nee
<b>Opmerking</b>	De kit/mastiek werd niet bemonsterd omwille van esthetische redenen (kans op glasbreuk). Mogelijks asbestverdachte stopverf (hard). Extra controle aangewezen bij renovatiewerken. De toepassing blijft asbestverdacht

- Zorg voor een veilig beheer. Vermijd het beschadigen van het asbestmateriaal. Controleer de toestand jaarlijks op wijzigingen.

- Eenvoudige handelingen: mag via doe-het-zelf of door werknemer(s) met opleidingsattest eenvoudige handelingen  
aluminium raam:

Wordt sterk afgeraden deze toepassing via doe-het-zelf te verwijderen omwille van reële kans op vezelvrijgave. verwijdering doe het zelf en EH opgeleid personeel : De toepassing extra fixeren en losbeitelen  
Standaard dragen van de nodige wegwerp beschermingsmiddelen FFP 3 masker , handschoenen en tyvec  
CAT III type 5-6 , afspoelbaar schoeisel

- Eenvoudige handelingen: enkel door erkend asbestverwijderaar EH erkend saneerder.

De saneerder motiveert de verwijderingsmethode in het werkplan. Verwijdering met puntafzuiging dmv een stofzuiger met absoluut filter of (methode inslijpen baksteen voor mastiek gevel/raamkader ). Notitie : Bij vernieuwing/vervanging van de ramen : Oud raamwerk word gerecycleerd , er mogen geen restanten aan het raamwerk achter blijven. Zie ook link Zie <https://ovam.vlaanderen.be/wie-mag-wat-verwijderen> <https://ovam.vlaanderen.be/voorzorgsmaatregelen-bij-asbestverwijdering> <https://ovam.vlaanderen.be/asbestafval-afvoeren> Zie ook wetgevend kader (website van de OVAM en CODEX boek VI titel 3). <http://werk.belgie.be/sites/default/files/content/documents/Welzijn%20op%20het%20werk/Regelgeving/Codex%20boek%20VI%20titel%203%20Asbest.pdf> methodiek verwijderingsmethodes worden achteraan in het attest verder toegelicht Mag en wil uzelf verwijderen: Zorg er dan voor dat: -u zich vooraf goed informeert op [www.asbestinfo.be](http://www.asbestinfo.be) -u zich beschermt met een FFP3 mondkap, wegwerphandschoenen, wegwerpoveral Cat III type 5-6, afspoelbaar schoeisel -er geen minderjarigen of derden aanwezig zijn -u beschikt over PE-folie en zakken om loskomende deeltjes en het afval op te vangen en te verpakken -u beschikt over een vernevelaar (water) of fixeermiddel om het abestmateriaal te bevochtigen tijdens de volledige duur van de werken -u weet hoe u asbestmateriaal veilig kan demonteren zonder stof of breuken -u beschikt over natte doeken om eventuele resten en stof weg te nemen

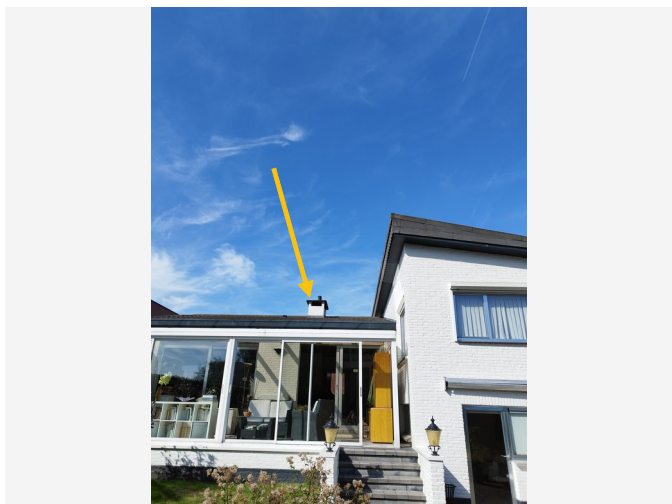
**Reden:** Het te onderzoeken materiaal situeert zich hoger dan 3,50 m te rekenen vanaf een veilige ondergrond

**Uitleg van de asbestdeskundige:** Bij werken (dak of reiniging schouw) kan een stelling geplaatst worden, het is niet duidelijk of er asbestverdachte materialen aanwezig zijn in de schouw.

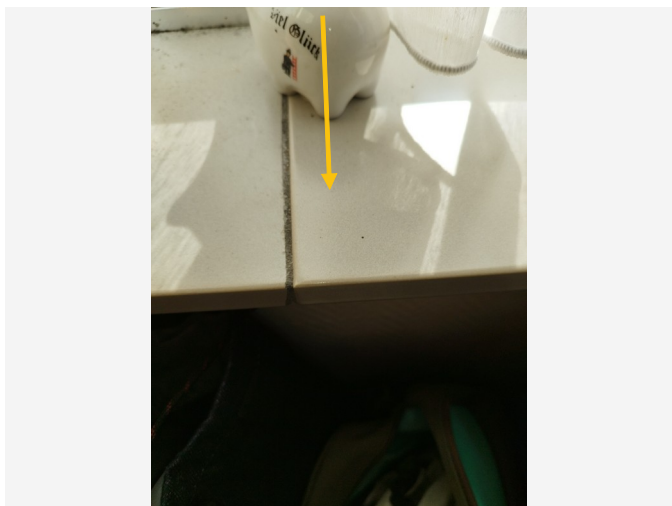
De raamtabletten in de woonst bestaan uit natuursteen (niet verdacht).

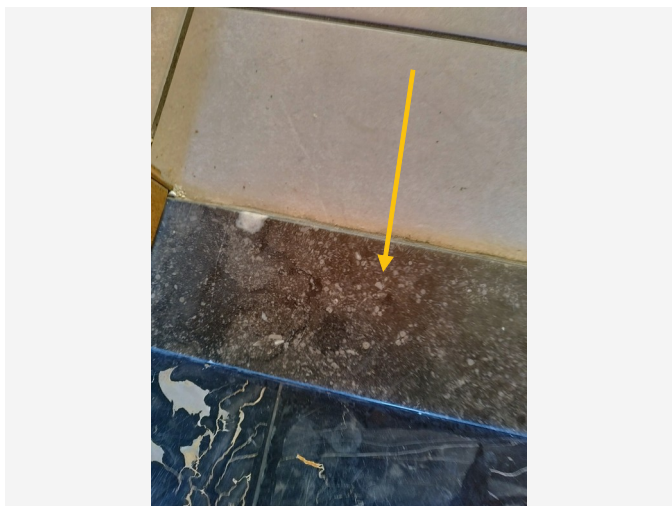
De dorpels aan de binnendeuren van de woonst bestaan uit natuursteen (niet verdacht).

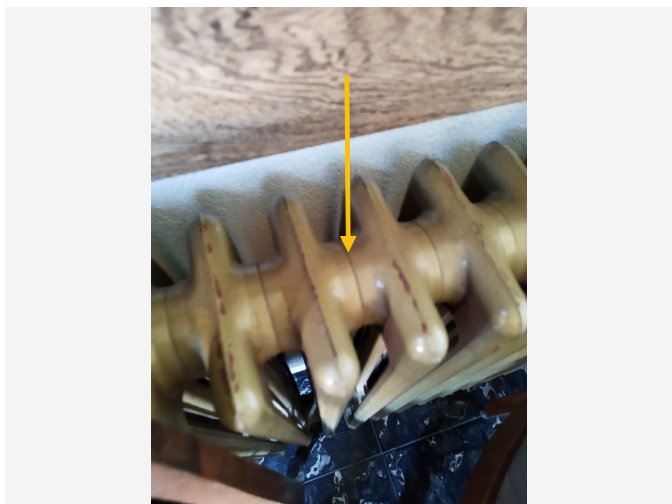
Mogelijks bevinden er zich in de radiatoren asbesthoudende pakkingen. Een monsternamen om dit uit te sluiten wordt verhinderd om destructieve handelingen aan een installatie in gebruik te vermijden.

Er kunnen inwendige asbesthoudende dichtingen aanwezig zijn tussen de lamellen of aan de doppen van de gietijzeren radiatoren.

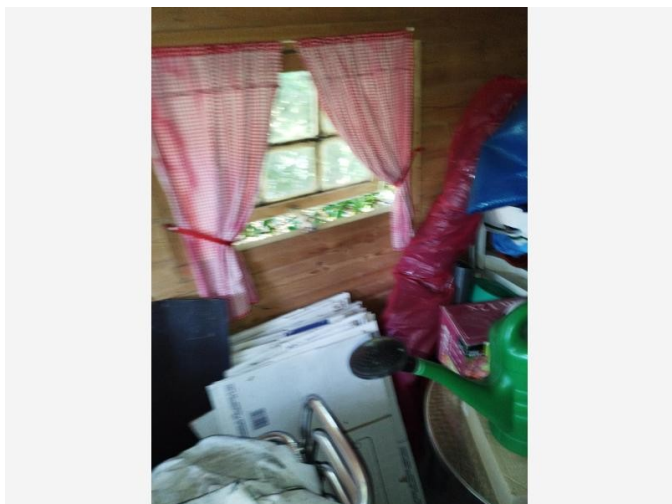
In het tuinhuis zijn geen asbestverdachte/houdende materialen/toepassingen vastgesteld in het tuinhuis.

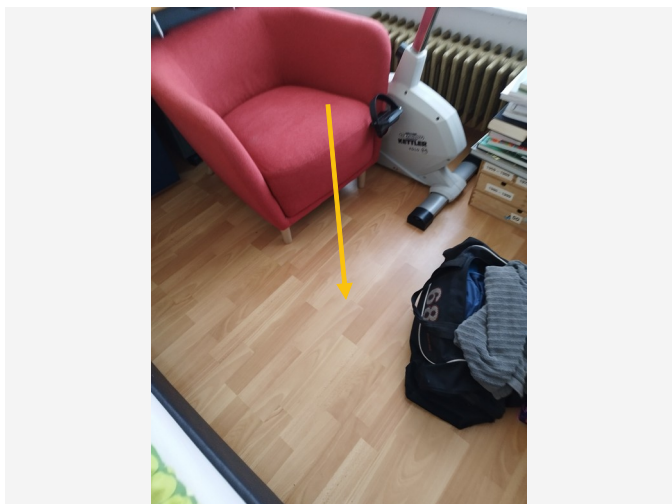
De laminaat vloer in de middelste slaapkamer op V+1 en in de logeerkamer op verdiep V-1 is niet asbest verdacht, het is niet gekend wat eronder bevindt, bij vloer werken extra controle aangewezen.

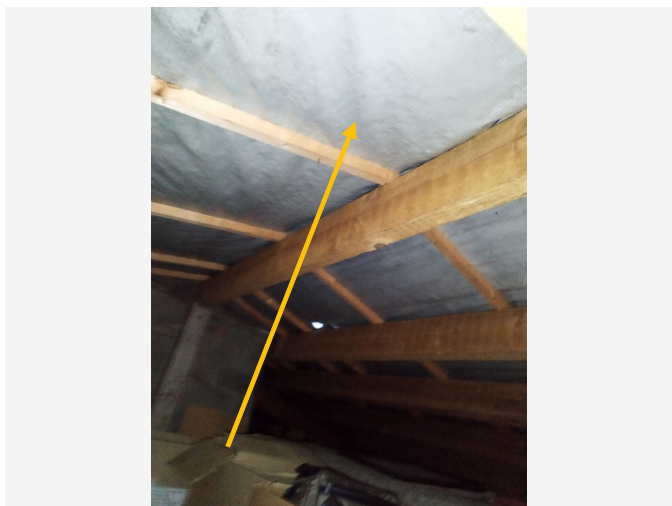
Het dak werd gecontroleerd (via het inspectieluik). Er is geen verdacht onderdak vastgesteld .

Deze handeling is een steekproef , er is geen garantie dat het volledige dak met éénzelfde materiaal is opgebouwd. Dit kan enkel via destructief onderzoek vastgesteld worden.

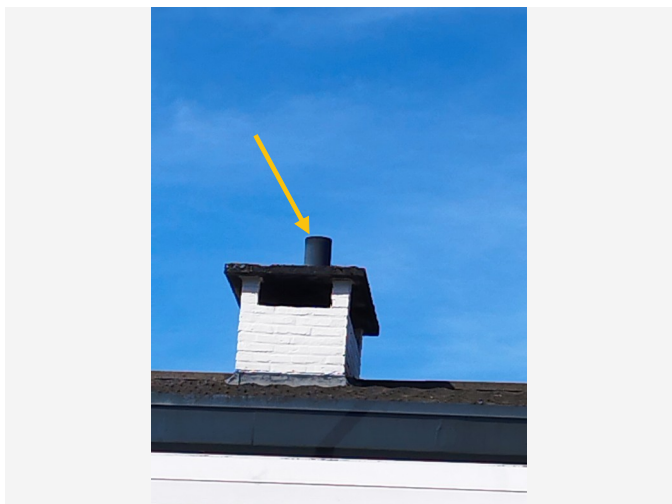
Het is visueel niet duidelijk of het om een asbestverdachte/houdende schouwbus gaat.

Bij werken (dak of reiniging schouw) kan een stelling geplaatst worden, het is niet duidelijk of er asbestverdachte materialen aanwezig zijn in de schouw.

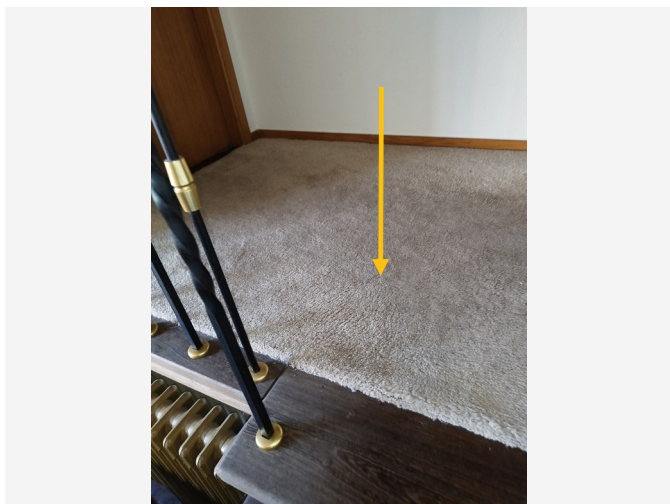
Er was geen zichtbare schade om dit vast te stellen zonder destructief onderzoek.

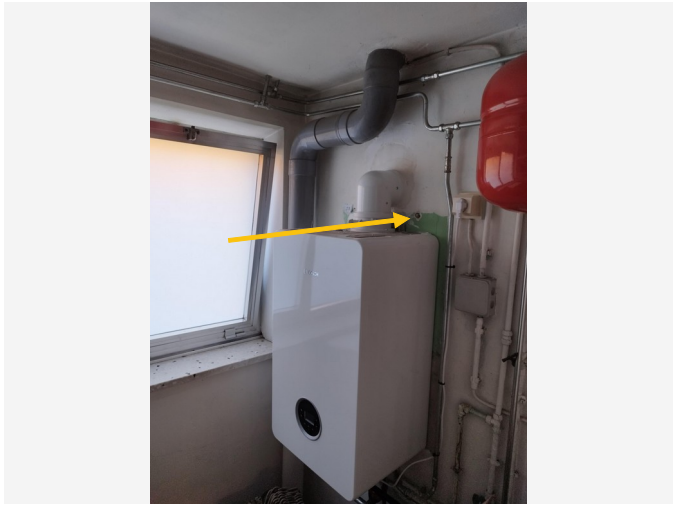
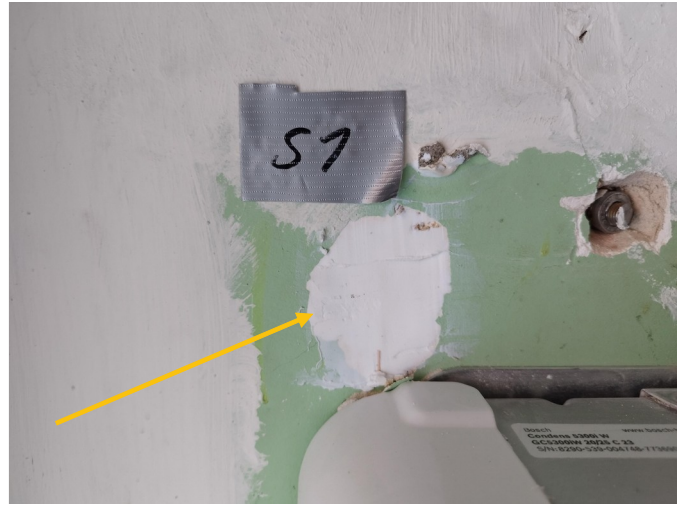
# Fiche 18: Muurpleister

Beschrijving	Muurpleister
Omgeving	Binnen
Primaire drager	Binnenwand
Bindmiddel van materiaal	Gips - kalk
Gebondenheid op basis van bindmiddel	Niet-hechtgebonden
Hoeveelheid (oppervlakte - dikte - aantal)	• 257,55 m <sup>2</sup> - 2,00 cm - 1 stuk
Totaal volume	5,151 m <sup>3</sup>
Identificatiemethode	Vaststelling met monstername
Destructieve handeling voor identificatie	Nee
Opmerking	<p>Volgens het inspectieprotocol is een monstername van het pleisterwerk verplicht om dit te identificeren als niet-asbesthoudend.</p> <p>Locatie staalnames: individuele ruimte: garage / natte ruimte: keuken/ stookplaats: technische ruimte V-1 / traphal: gelijkvloers.</p> <p>De vermelde oppervlaktes en volumes betreffen een beredeneerde schatting. Er worden geen rechten verleend aan deze oppervlaktes/volumes. De dikte is een schatting die voorkomt uit de monsterplaatsen en is daarom niet altijd representatief.</p> <p>Er bevinden zich enkele valse wanden. Het is niet duidelijk of er pleisterwerk of asbest toepassingen aanwezig zijn achter/op deze valse wanden, het is aangewezen om bijkomend onderzoek uit te voeren bij werken.</p>

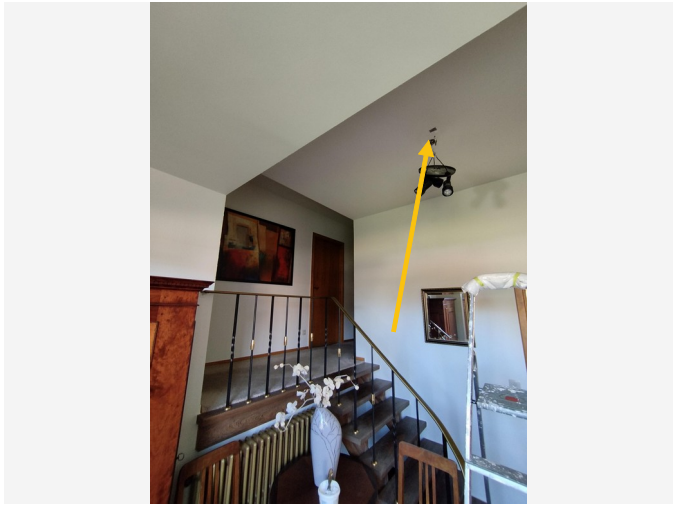
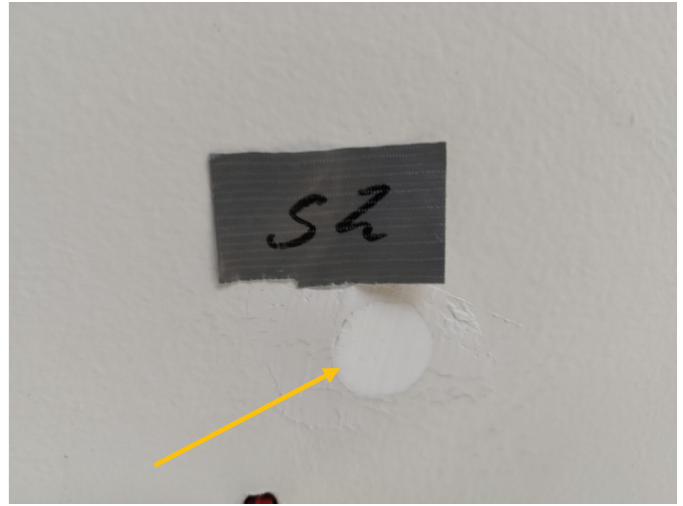
# Fiche 21: Plafondpleister

Beschrijving	Plafondpleister
Omgeving	Binnen
Primaire drager	Plafond
Bindmiddel van materiaal	Gips - kalk
Gebondenheid op basis van bindmiddel	Niet-hechtgebonden
Hoeveelheid (oppervlakte - dikte - aantal)	• 141,70 m <sup>2</sup> - 2,00 cm - 1 stuk
Totaal volume	2,834 m <sup>3</sup>
Identificatiemethode	Vaststelling met monstername
Destructieve handeling voor identificatie	Nee
Opmerking	<p>Volgens het inspectieprotocol is een monstername van het pleisterwerk verplicht om dit te identificeren als niet-asbesthoudend.</p> <p>Locatie staalnames: individuele ruimte: slaapkamer midden V+1 / stookplaats: technische ruimte V-1 / traphal: gelijkvloers.</p> <p>De natte ruimtes in de woonst bestaan uit valse plafonds (plaatmateriaal).</p> <p>De vermelde oppervlaktes en volumes betreffen een beredeneerde schatting. Er worden geen rechten verleend aan deze oppervlaktes/volumes. De dikte is een schatting die voorkomt uit de monsterplaatsen en is daarom niet altijd representatief.</p> <p>Er bevinden zich enkele plafonds . Het is niet duidelijk of er pleisterwerk of asbest toepassingen aanwezig zijn achter/op deze valse plafonds, het is aangewezen om bijkomend onderzoek uit te voeren bij werken</p>
