Asbestinventarisatetest

den Abt 114, 2340 Beerse

Attestnummer : 20240321-000216.001

Uitgegeven op : 15.04.2024

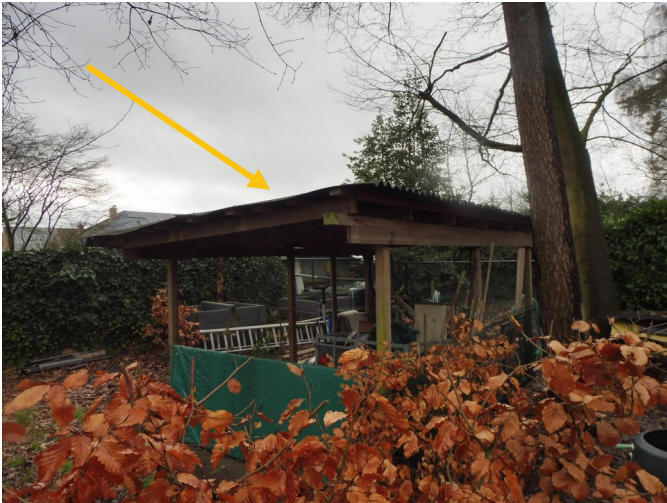
Situeringfoto

Uitgesloten van inspectie

Bouwjaar: 2013

Constructies gebouwd vanaf 2001 moeten niet onderzocht worden

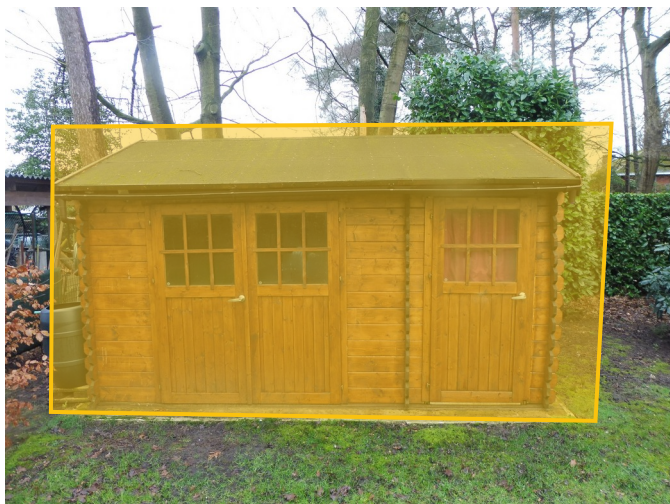
Situeringsfoto

Uitgesloten van inspectie

Bouwjaar: 2020

Constructies gebouwd vanaf 2001 moeten niet onderzocht worden

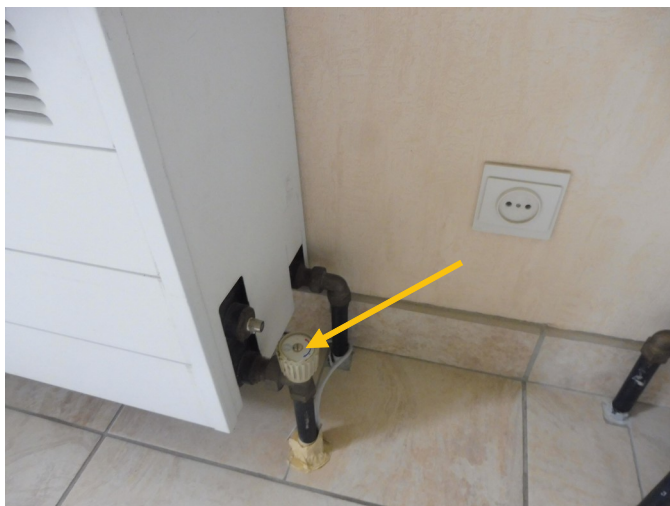
Vrije foto

- Adviefiche: radiatorknoppen nagekeken
- Deel zijn gewone radiatorknoppen, grijs, bevatten geen asbest
- Deel zijn thermostatische radiatorknoppen, bevatten ook geen asbest
- Hoeveelheden: verspreid over de radiatoren in de woning

Identificatiemethode	Redelijk vermoeden
Primaire drager	HVAC infrastructuur en uitrusting
(Asbest)materiaal	Plaat, paneel, tablet - Type Bakeliet
Bindmiddel	Kunststof of -hars
Gebondenheid bindmiddel	Hecht

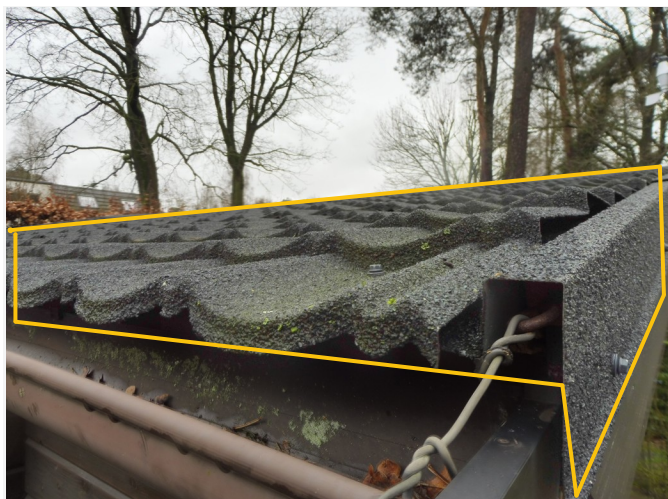
Vrije foto

- Vernieuwd dak poolhouse
- Metalen dak

Identificatiemethode	Redelijk vermoeden
Primaire drager	Plat dak
(Asbest)materiaal	Metalen dak
Bindmiddel	Metaal
Gebondenheid bindmiddel	Hecht

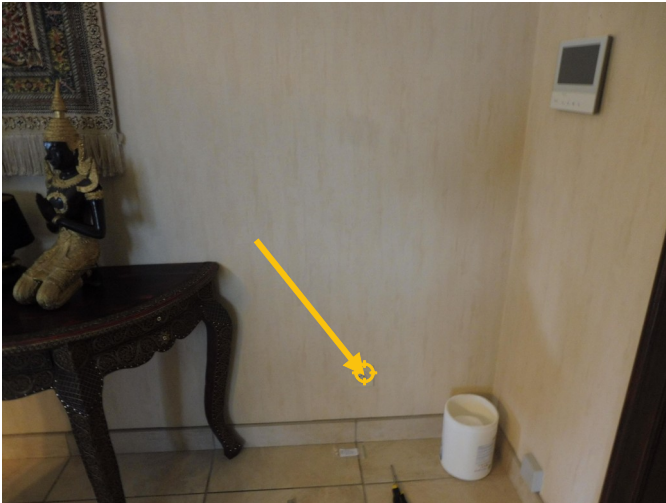
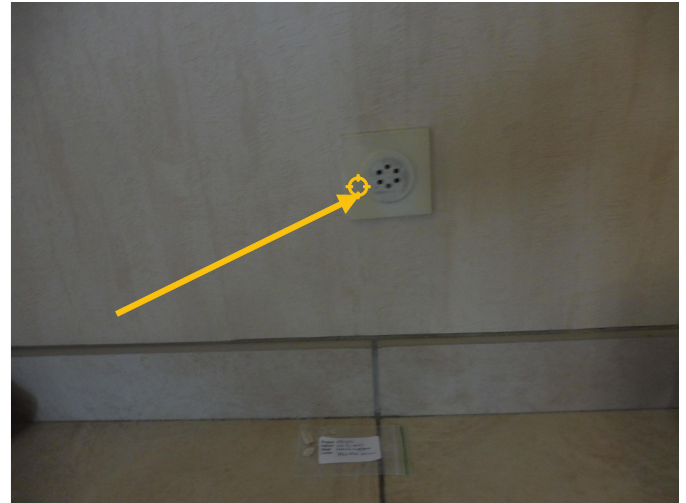
Geen asbest

#	Type	Referentie	Resultaat
5.1	Mengmonster	MM02 - bepleistering muur	Geen asbest

Bindmiddel van materiaal	Gips - kalk
Gebondenheid op basis van bindmiddel	Niet-hechtgebonden
Hoeveelheid (oppervlakte - dikte - aantal)	<ul style="list-style-type: none"> • 276,00 m² - 1,50 cm - 1 stuk
Totaal volume	4,14 m ³
Identificatiemethode	Vaststelling met monstername
Destructieve handeling voor identificatie	Nee
Opmerking	<ul style="list-style-type: none"> - Hoeveelheid geschat naar best vermogen - Staalanalyse negatief op asbest - referentie staalanalyserapport: 24-00041-04-M02 - Mengstaal bepleistering muren - Negatief

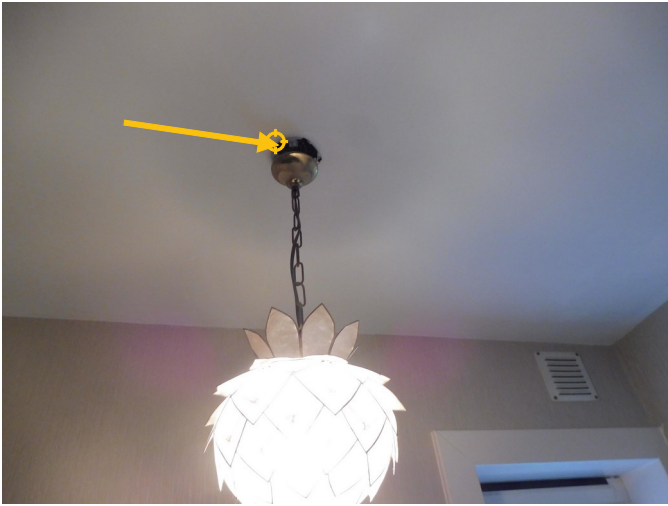
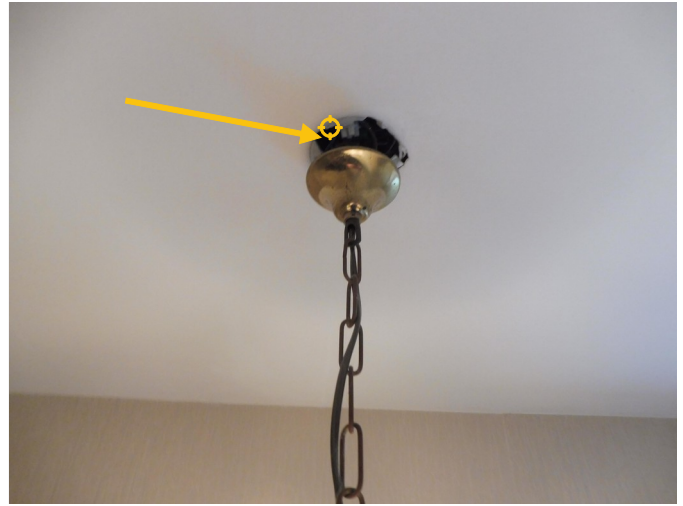
Geen asbest

#	Type	Referentie	Resultaat
6.1	Mengmonster	MM01	Geen asbest

Bindmiddel van materiaal	Gips - kalk
Gebondenheid op basis van bindmiddel	Niet-hechtgebonden
Hoeveelheid (oppervlakte - dikte - aantal)	<ul style="list-style-type: none"> • 145,00 m² - 1,50 cm - 1 stuk
Totaal volume	2,175 m ³
Identificatiemethode	Vaststelling met monstername
Destructieve handeling voor identificatie	Nee
Opmerking	<ul style="list-style-type: none"> - Hoeveelheid geschat naar best vermogen - staalanalyse negatief op asbest - referentie op staalanalyserapport: 24-00041-04-M01 - Mengstaal bepleistering plafond - Negatief
