Asbestinventarisatetest

Emiel Flerackersstraat 7, 2300 Turnhout

Attestnummer : 20260421-000169.000

Asbestveilig (maar niet asbestvrij)

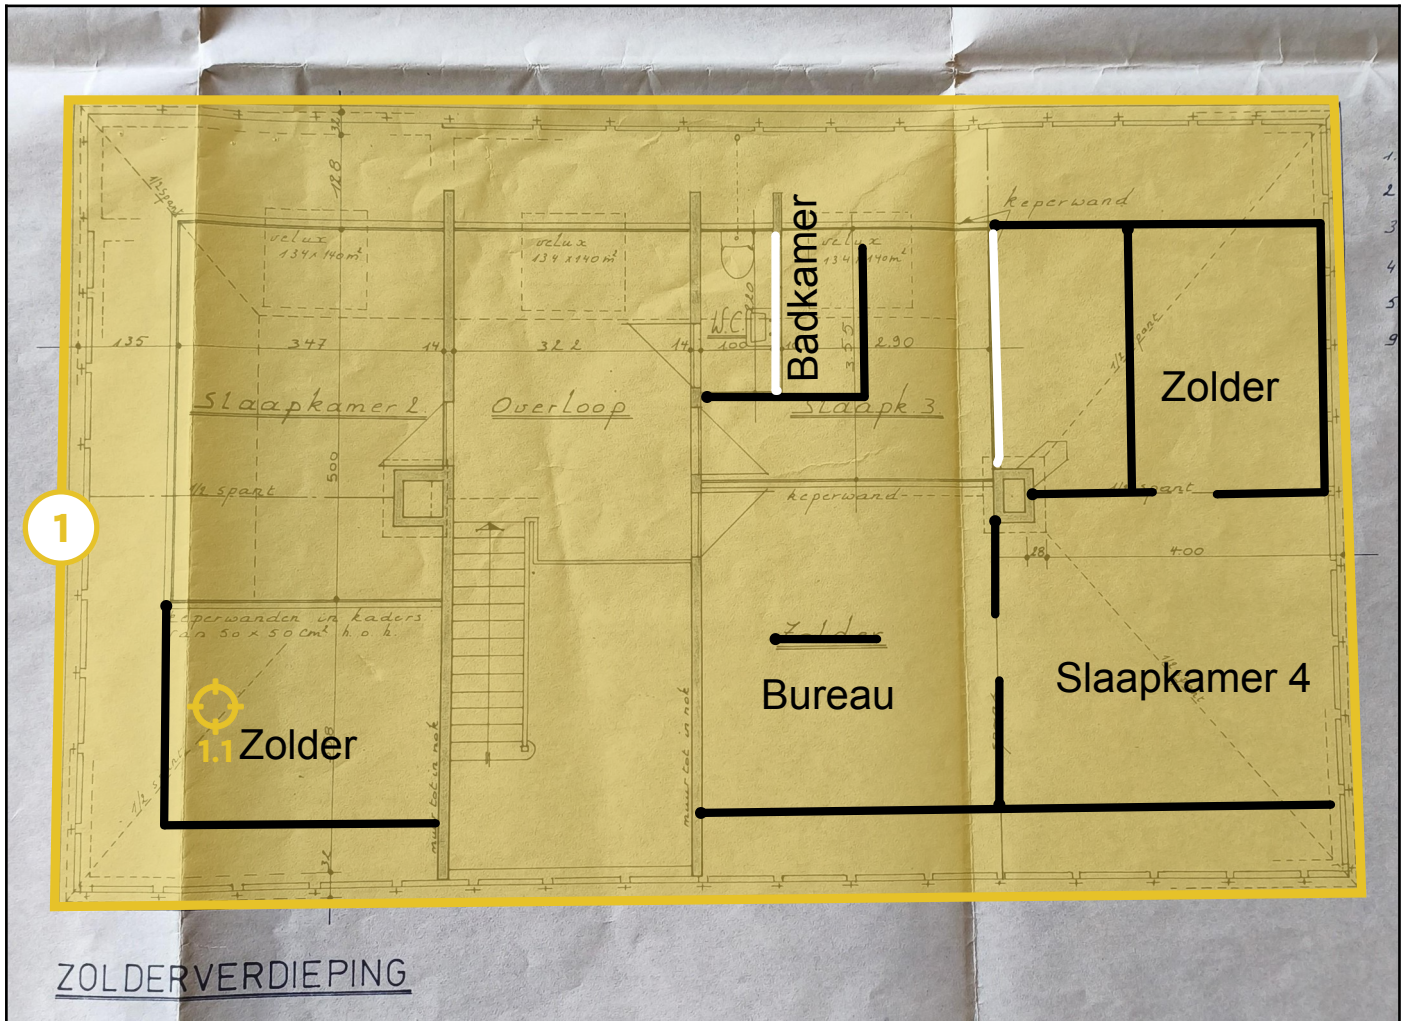
Plan 1.3: Verdieping

Beschrijving	Type	Actie
1. Onderdak (woning en tuinhuis 2)	Asbestmateriaal	Zorgvuldig beheren
1.1 Code: 4	Puntmonster	-

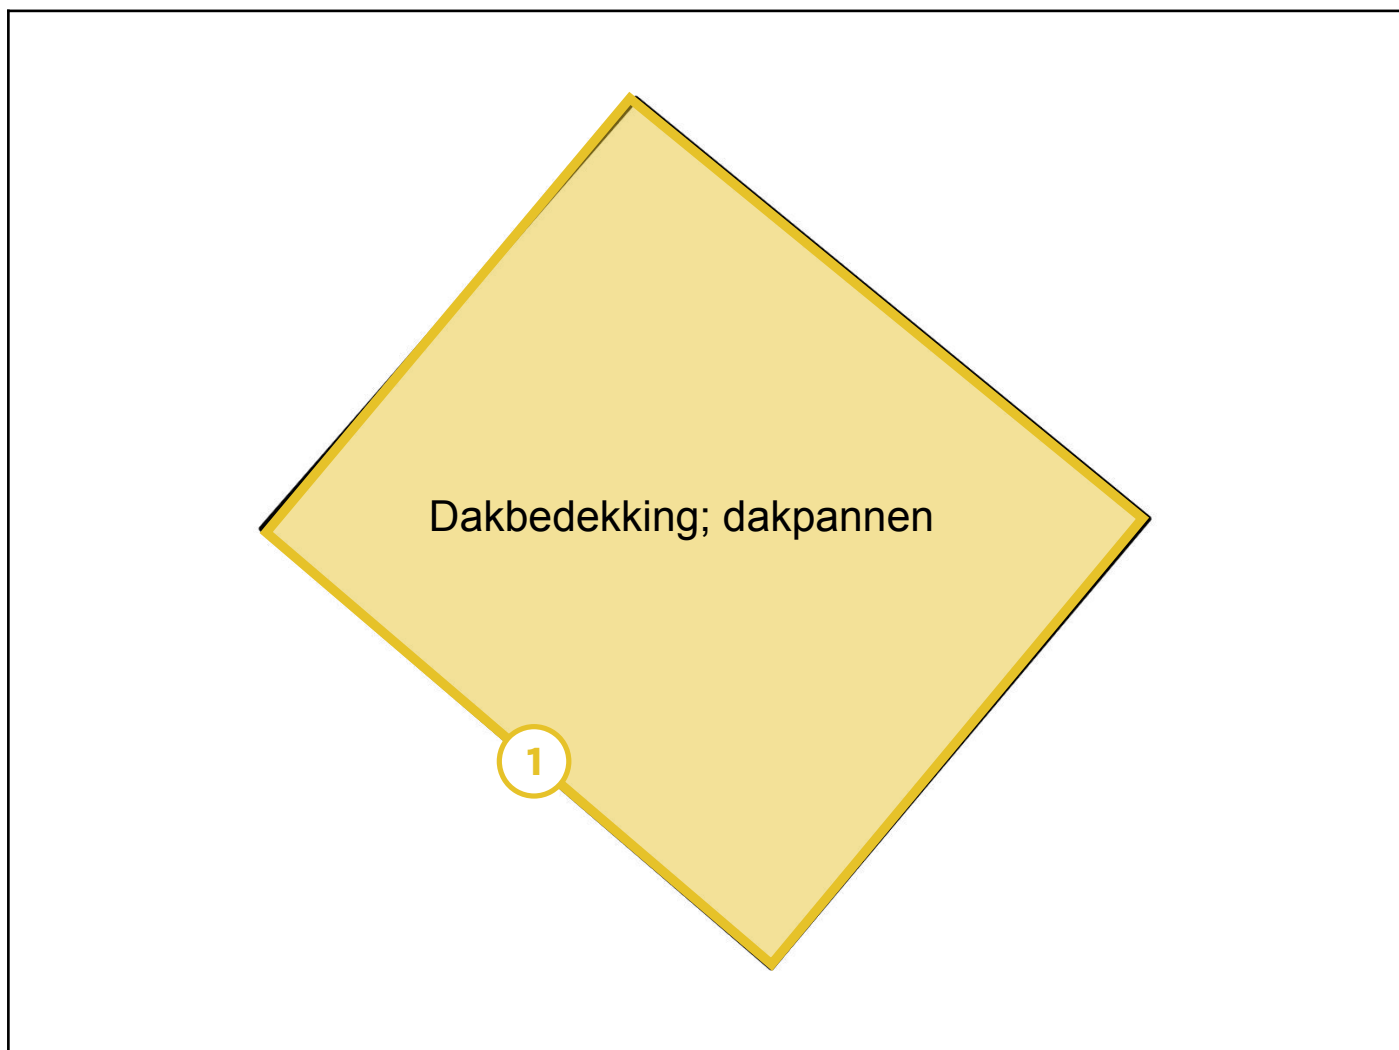
Plan 3.1: Tuinhuis 2 plan

Beschrijving	Type	Actie
1. Onderdak (woning en tuinhuis 2)	Asbestmateriaal	Zorgvuldig beheren

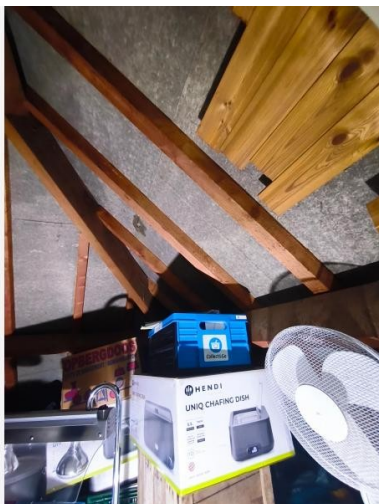
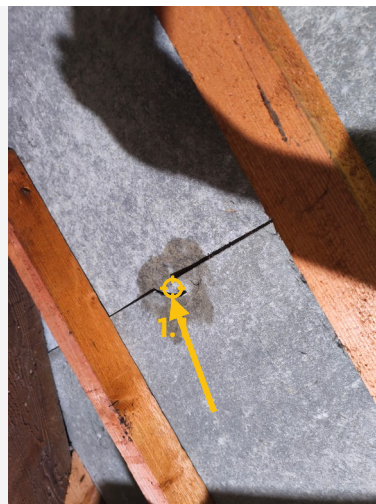
Het asbestmateriaal valt onder de mijlpaal van 2040.

Eindbeoordeling materiaalrisico	Laag materiaalrisico en/of verlaagde kans op vezelvrijgave
Opmerking	onderdakplaten zitten tussen de dakbedekking en constructiebalken

Gebondenheid	Categorie 1: hechtgebonden in oorsprong
Asbestsoort (vezeltype)	Alleen chrysotiel aanwezig
Asbestconcentratie	Laag (< 50%)
Afschermingsgraad van het gehele materiaal	Geheel of deels vrij aan de binnenlucht, maar geen contact met binnenluchtstromen
Toestand van het materiaal	Licht beschadigd, licht verweerd. Intacte calciumsilicaatplaat of materiaal met categorie 3-gebondenheid

#	Type	Referentie	Resultaat
1.1	Puntmonster	4	Chrysotiel

Beschrijving	Onderdak (woning en tuinhuis 2)
Omgeving	Binnen
Primaire drager	Schuin dak
Asbestmateriaal	Plaat, paneel, tablet - Type Menuiserie
Bindmiddel van asbestmateriaal	Cement
Gebondenheid op basis van bindmiddel	Hecht
Hoeveelheid (oppervlakte - dikte - aantal)	<ul style="list-style-type: none"> • 230,00 m² - 1,00 cm - 1 stuk • 45,00 m² - 1,00 cm - 1 stuk
Totaal volume	2,75 m ³
Eenvoudig bereikbaar	<p>Nee</p> <ul style="list-style-type: none"> • Het asbestmateriaal is bedekt (uitgezonderd laag verf, coating, behang, kunststof, textiel) en het wegnemen van het bedekkende materiaal kan niet zonder het bedekkende materiaal te beschadigen.
Bevestigingswijze	<ul style="list-style-type: none"> • Geklemd
Identificatiemethode	Een monstername door de asbestdeskundige met laboanalyse door een asbestlabo.
Destructieve handeling voor identificatie	Nee
Opmerking	<p>De vermelde oppervlaktes, diktes en volumes betreffen een beredeneerde schatting. Er worden geen rechten verleend aan deze oppervlaktes/diktes/volumes.</p> <p>Deze handeling is een steekproef, er is geen garantie dat het volledige dak met éénzelfde materiaal is opgebouwd. Dit kan enkel via destructief onderzoek vastgesteld worden.</p>

- Zorg voor een veilig beheer en verwijder dit asbestmateriaal wanneer het bij werken eenvoudig bereikbaar wordt. Controleer de toestand jaarlijks op wijzigingen.

(dak werker met 8u basisopleiding asbest) indien de platen eenvoudig te verwijderen zijn zonder kans op breken kan dit via doe-het-zelf of door werknemer(s) met opleidingsattest eenvoudige handelingen; Dek de zoldervloer af met plastic folie . Standaard dragen van de nodige wegwerp beschermingsmiddelen FFP 3 masker , handschoenen en tyvec CAT III type 5-6 , afspoelbaar schoeisel Verwijder de dakpannen. Fixeer het plaatmateriaal , de asbesthoudende platen één voor één en in hun geheel verwijderen. Niet gooien, niet breken. Verwijder onder verneveling of tussentijds voldoende bevochtigen tijdens de volledige duur van de werken. Dubbel verpakken in plastic folie , luchtdicht verpakken of plaats in container met asbestbag. Reinig Nadien de draagstructuur met vochtige doeken (+stofzuiger met absoluut filter kan niet gehoord worden dus voor een particulier niet mogelijk .) Alle werknemer(s) moeten wel beschikken over een opleidingsattest eenvoudige handelingen 8u. Een vastgesteld asbesthoudend onderdak mag niet definitief

ingesloten worden, dit dient verplicht verwijderd te worden als het bij werken bereikbaar wordt. (vb bij vernieuwen van de dakbedekking onderdak mee verwijderen) Voor hechtgebonden toepassingen: Bij verwijdering door doe-het-zelf moet men dit afval dubbel en luchtdicht verpakt aandienen bij het gemeentelijk recyclagepark. Men raadpleegt best op voorhand de voorwaarden van het recyclagepark.

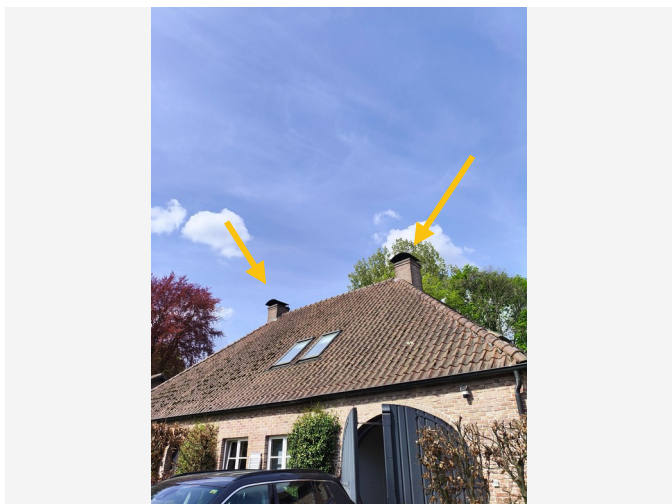
Situeringfoto

Reden: Het te onderzoeken materiaal situeert zich hoger dan 3,50 m te rekenen vanaf een veilige ondergrond

Uitleg van de asbestdeskundige: Bij werken (dak of reiniging schouw) kan een stelling geplaatst worden , het is niet duidelijk of er asbestverdachte materialen aanwezig zijn in/rond de schouw.

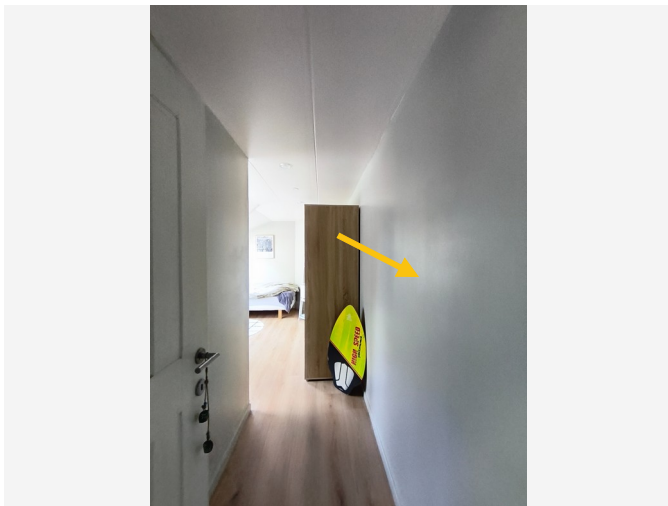
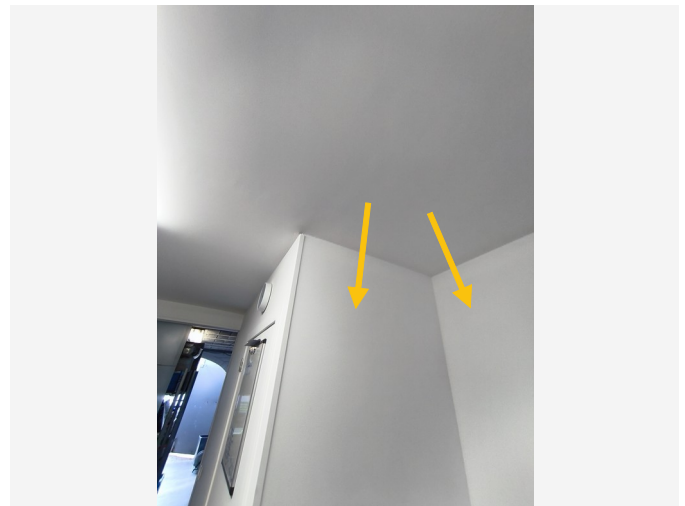
binnenwanden zijn afgewerkt met valse wanden. Het is niet duidelijk of er pleisterwerk of asbest toepassingen aanwezig zijn achter/op deze valse wanden, het is aangewezen om bijkomend onderzoek uit te voeren bij werken.

Zonder destructieve handeling is het niet mogelijk om na te gaan of er asbesthoudende materialen aanwezig zijn achter de wand afwerking. Als bij sloop of renovatie blijkt dat er achter deze wanden nog pleisterwerk of asbest verdachte toepassingen aanwezig zijn, moet dit bemonsterd worden.

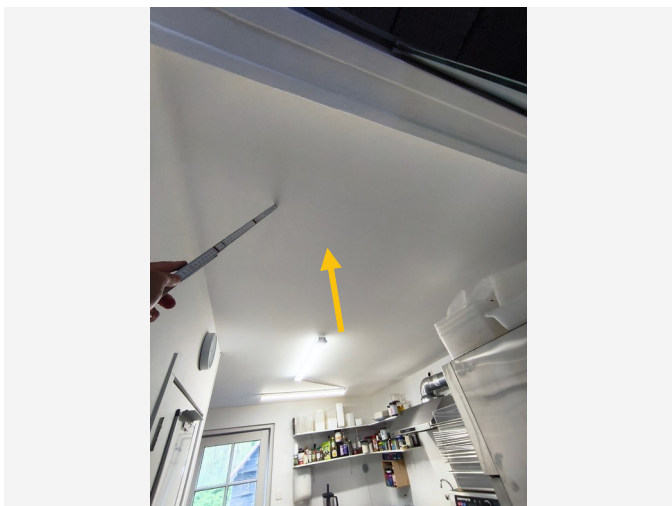
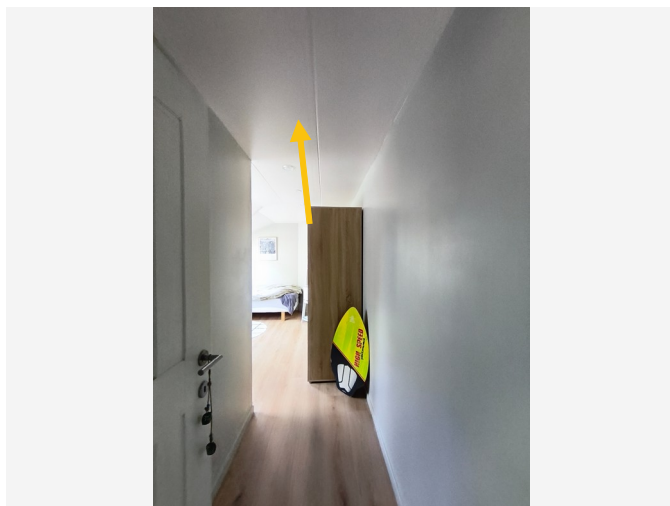
Plafonds zijn afgewerkt met valse plafonds in plaatmateriaal. Het is niet duidelijk of er pleisterwerk of ander verdacht asbestmateriaal aanwezig is achter / op deze valse plafonds, het is aangewezen om bijkomend onderzoek uit te voeren bij werken. Zonder destructieve handeling is het niet mogelijk om na te gaan of er asbesthoudende materialen aanwezig zijn achter de plafond afwerking. Als bij sloop of renovatie blijkt dat er achter deze plafonds nog pleisterwerk of asbest verdachte toepassingen aanwezig zijn, moet dit bemonsterd worden.

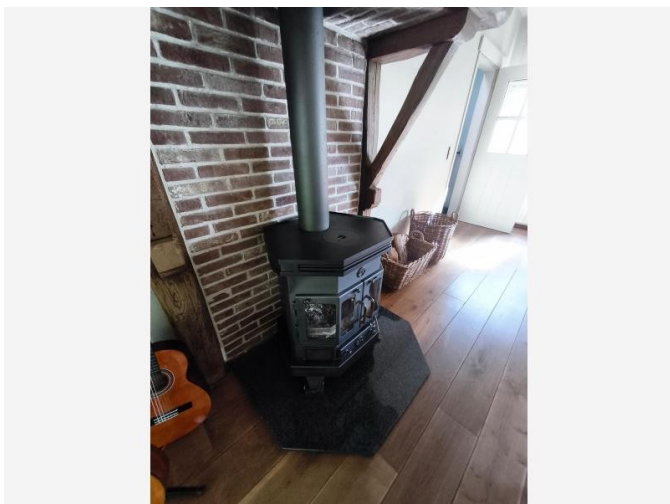
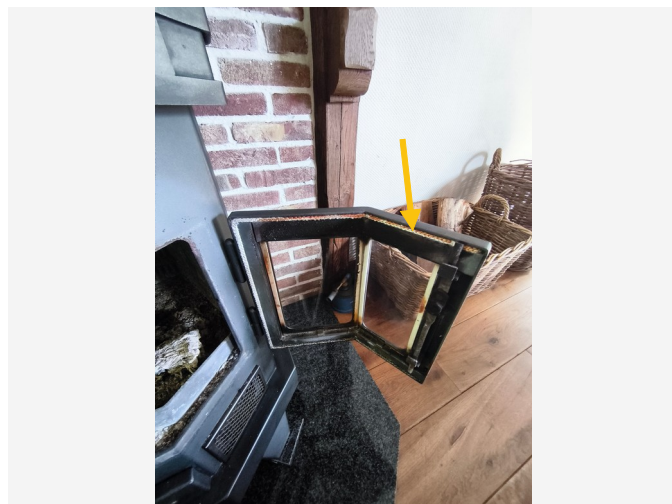
De koord werd visueel herkend als een synthetische koord en is niet asbesthoudend.

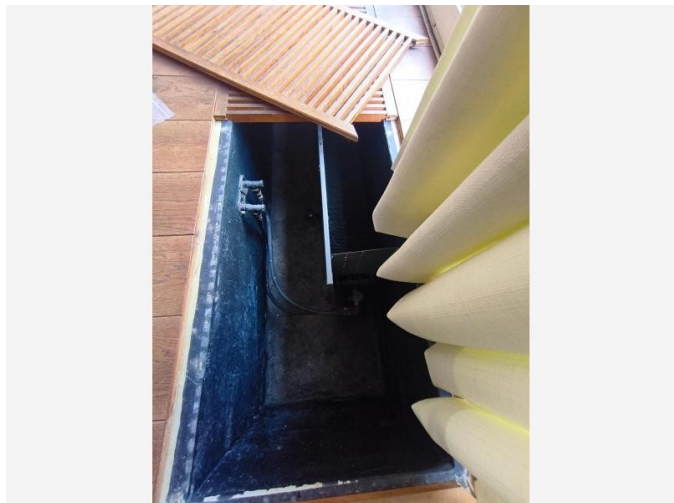
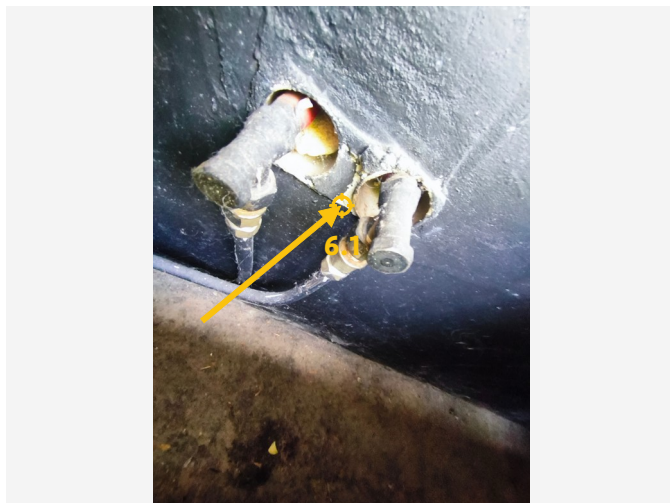
Fiche 6: Cementering binnentoepassing (convectorput woonkamer)

Geen asbest

#	Type	Referentie	Resultaat
6.1	Mengmonster	3	Geen asbest

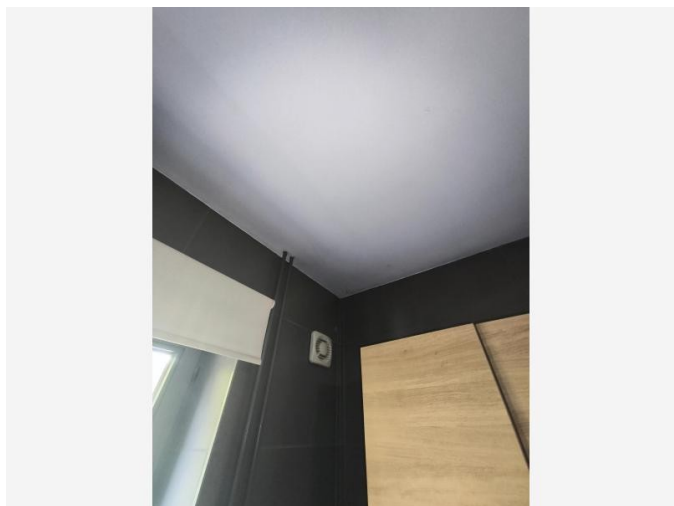
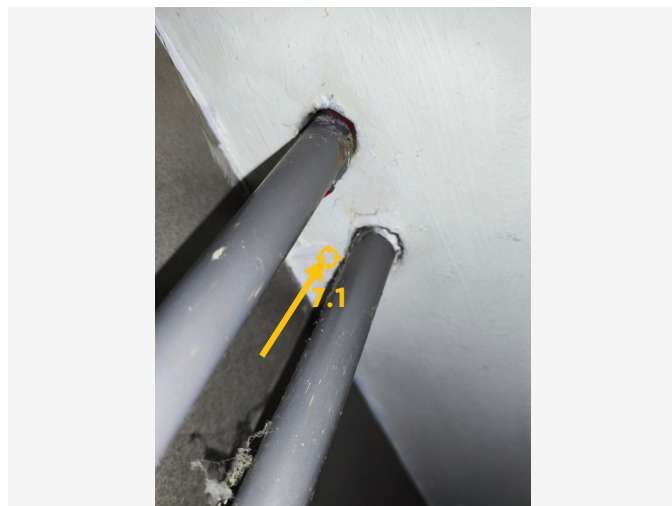
Fiche 7: Plafondpleister

Geen asbest

#	Type	Referentie	Resultaat
7.1	Mengmonster	2	Geen asbest

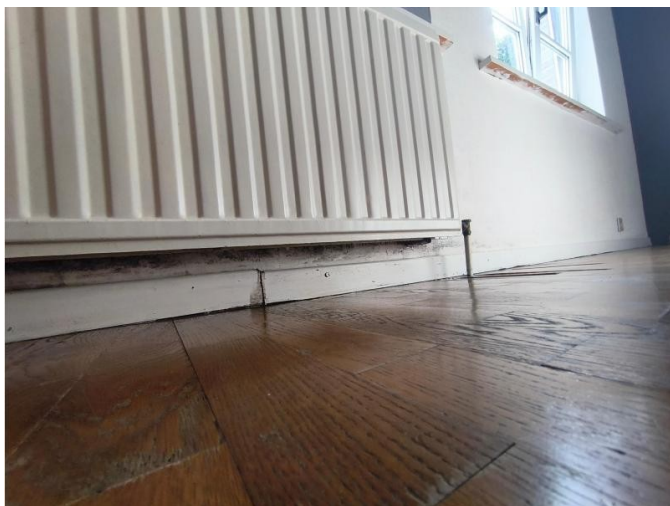
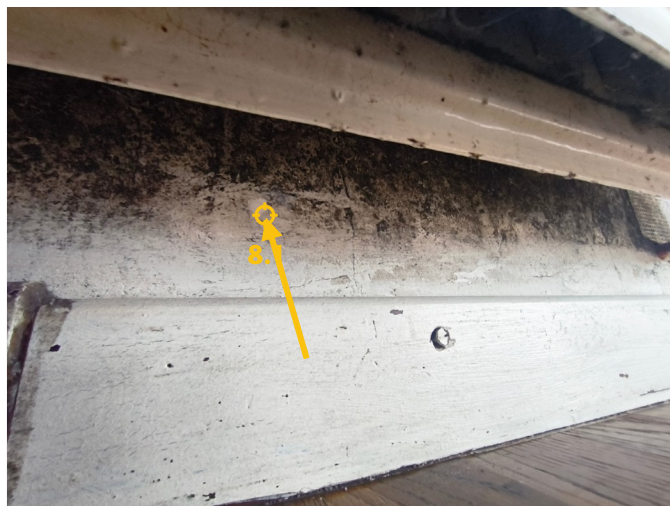
Fiche 8: Muurpleister

Geen asbest

#	Type	Referentie	Resultaat
8.1	Mengmonster	1	Geen asbest
