Asbestinventarisatetest

Kleine Reesdijk 72, 2300 Turnhout

Attestnummer : 20260402-000383.000

Asbestveilig (maar mogelijk niet asbestvrij)

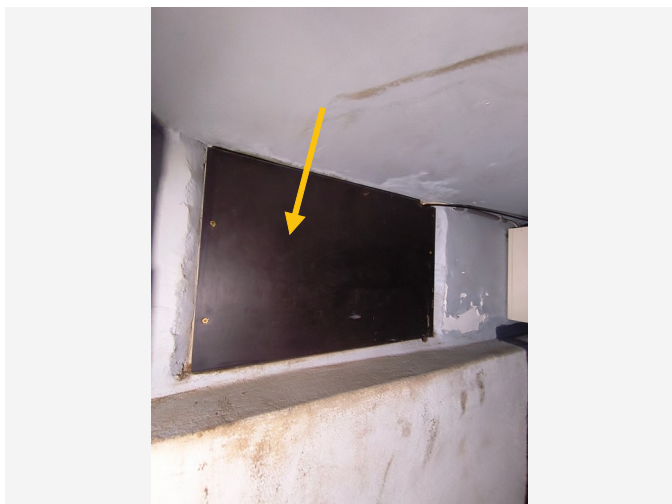
Situeringfoto

Permanente beperking

Reden: Slotvaste toegangspoort, -deur of -luik

Uitleg van de asbestdeskundige: In het inspectieprotocol behoort een ruimte lager dan 1,5 m niet tot het onderzoek.

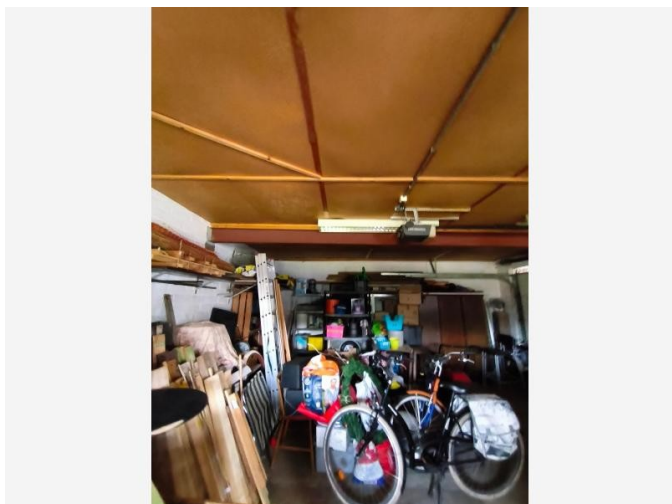
Situeringfoto

Tijdelijke beperking

Reden: Niet waarneembaar

Uitleg van de asbestdeskundige: Het onderdak is niet waarneembaar. Op dit ogenblik kan hiervoor in de databank geen adviesfiche voor opgesteld worden.

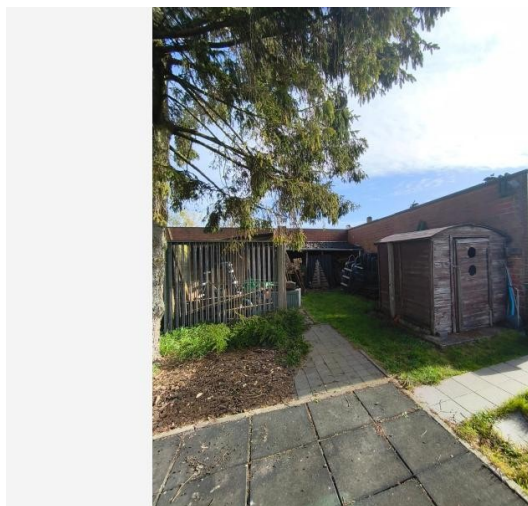
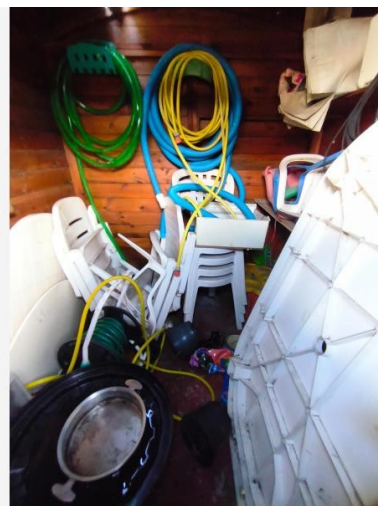
Het tuinhuis werd gecontroleerd en werd als niet-asbestverdacht bevonden.

Basis voor advies	De asbestdeskundige beoordeelt het materiaal als niet-asbestverdacht.
--------------------------	---

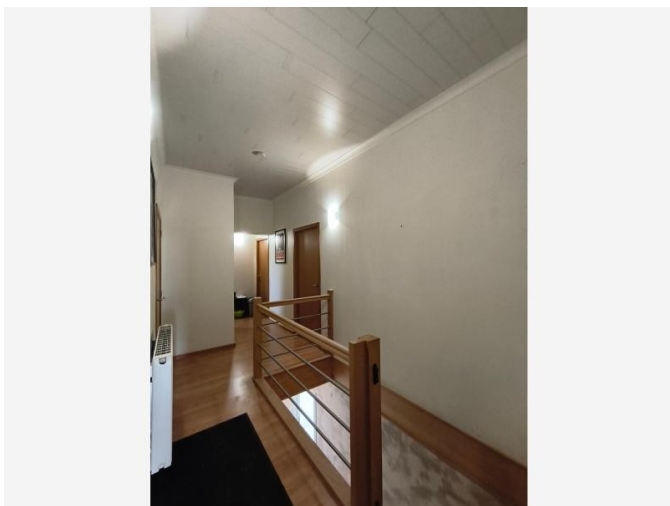
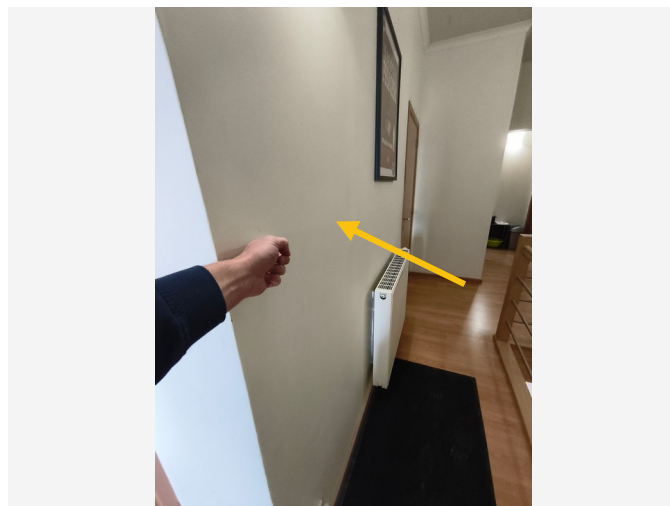
Een aantal binnenwanden zijn afgewerkt met valse wanden. Het is niet duidelijk of er pleisterwerk of asbest toepassingen aanwezig zijn achter/op deze valse wanden, het is aangewezen om bijkomend onderzoek uit te voeren bij werken.

Basis voor advies	De asbestdeskundige beoordeelt het materiaal als niet-asbestverdacht.
-------------------	---

Zonder destructieve handeling is het niet mogelijk om na te gaan of er asbesthoudende materialen aanwezig zijn achter de wand afwerking. Als bij sloop of renovatie blijkt dat er achter deze wanden nog pleisterwerk of asbest verdachte toepassingen aanwezig zijn, moet dit bemonsterd worden.

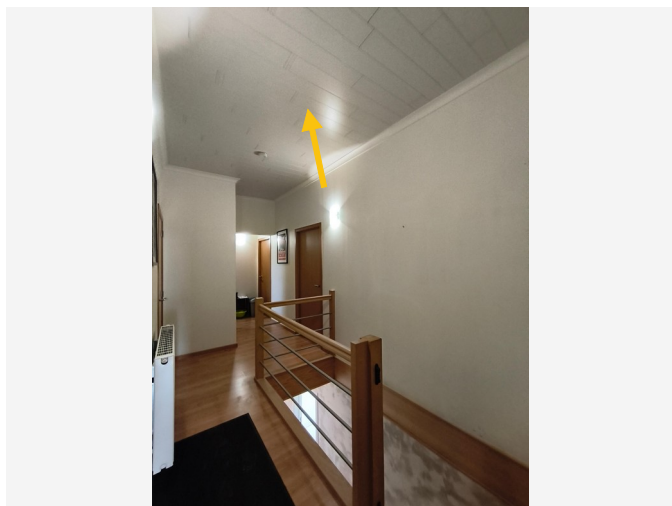
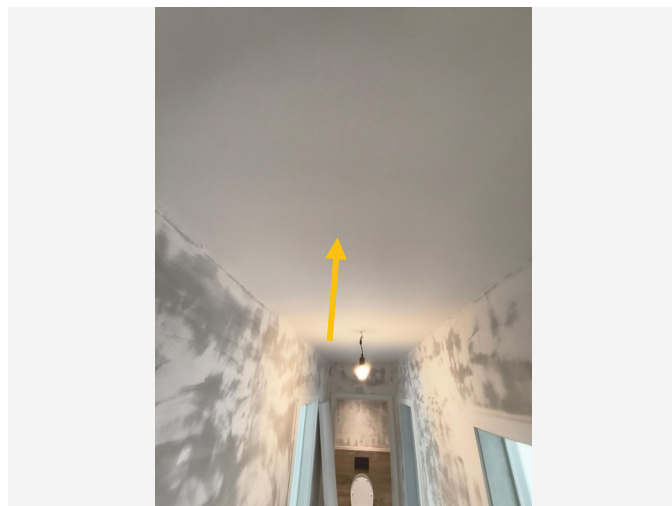
Een aantal Plafonds zijn afgewerkt met valse plafonds in plaatmateriaal. Het is niet duidelijk of er pleisterwerk of ander verdacht asbestmateriaal aanwezig is achter / op deze valse plafonds, het is aangewezen om bijkomend onderzoek uit te voeren bij werken. Zonder destructieve handeling is het niet mogelijk om na te gaan of er asbesthoudende materialen aanwezig zijn achter de plafond afwerking. Als bij sloop of renovatie blijkt dat er achter deze plafonds nog pleisterwerk of asbest verdachte toepassingen aanwezig zijn, moet dit bemonsterd worden.

Basis voor advies	De asbestdeskundige beoordeelt het materiaal als niet-asbestverdacht.
-------------------	---

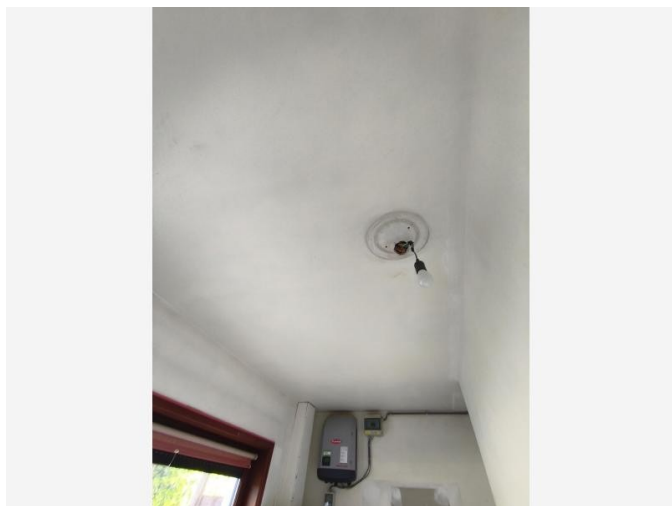
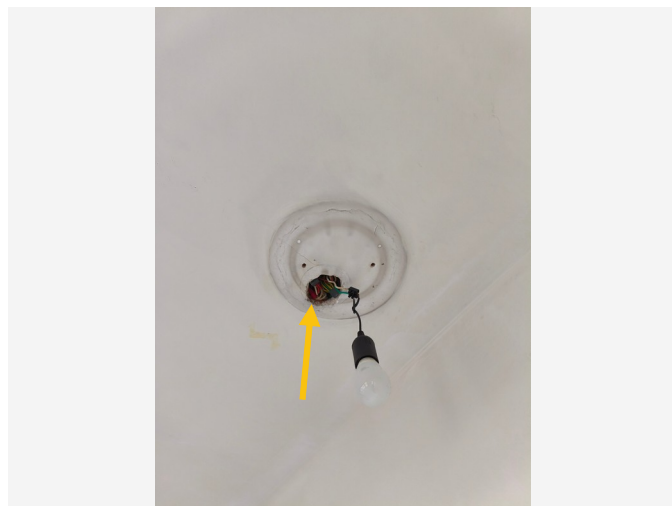
Geen asbest

#	Type	Referentie	Resultaat
6.1	Mengmonster	2	Geen asbest

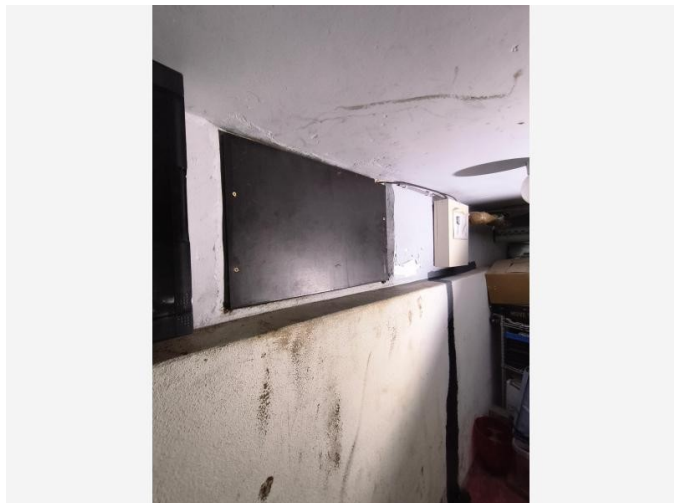
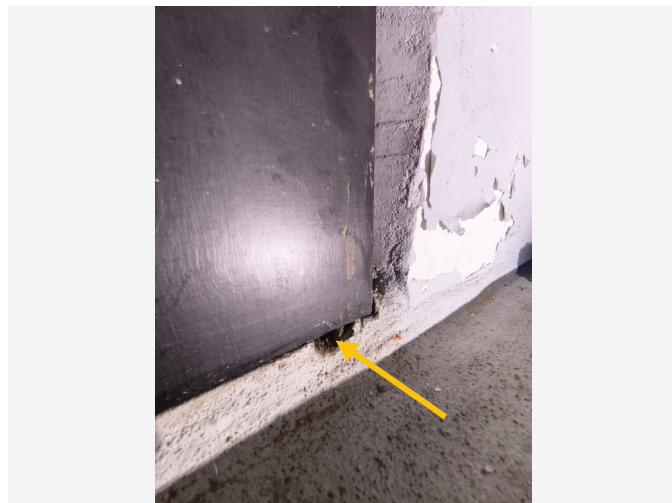
Fiche 7: Cementering binnentoepassing (met staalname)

Geen asbest

#	Type	Referentie	Resultaat
7.1	Mengmonster	3	Geen asbest

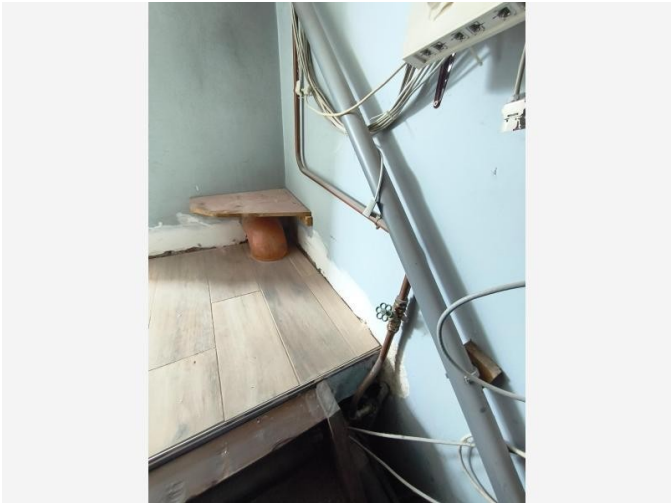
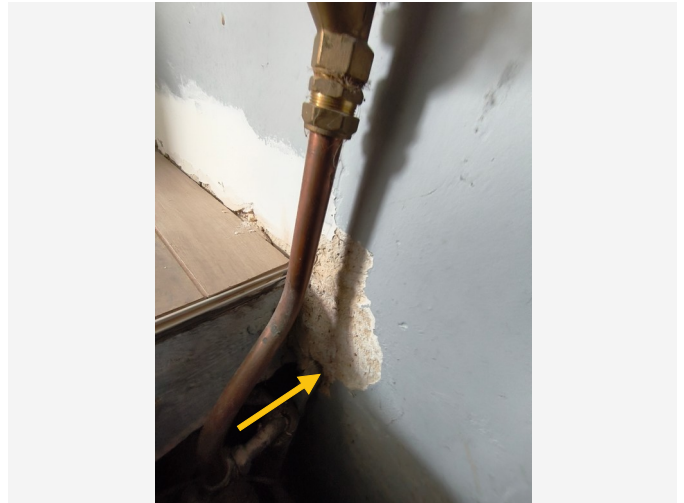
Fiche 8: Muurpleister

Geen asbest

#	Type	Referentie	Resultaat
8.1	Mengmonster	1	Geen asbest

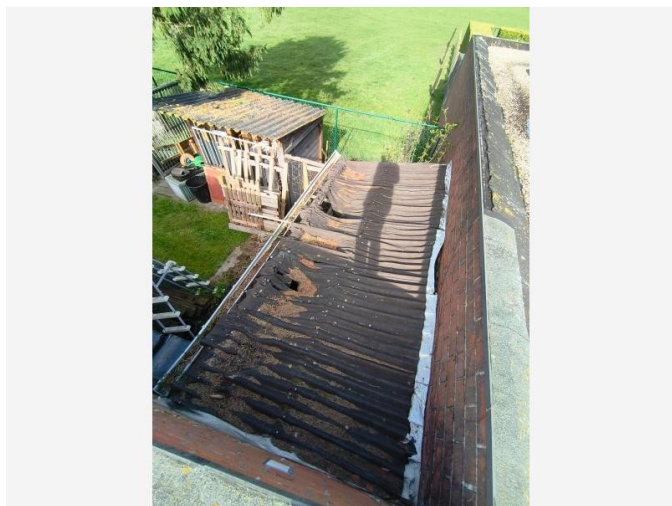
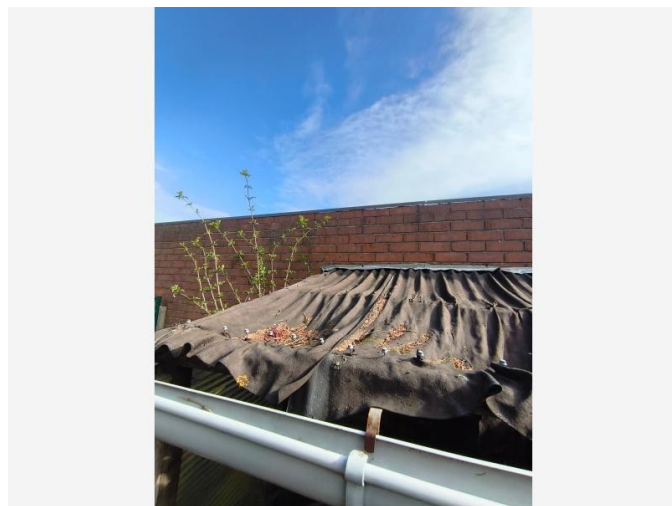
Fiche 9: Bitumen golfplaten

Geen asbest

#	Type	Referentie	Resultaat
9.1	Puntmonster	5	Geen asbest

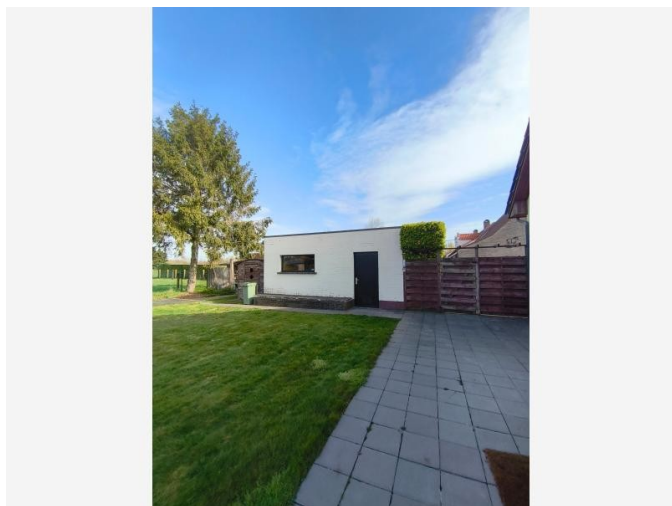
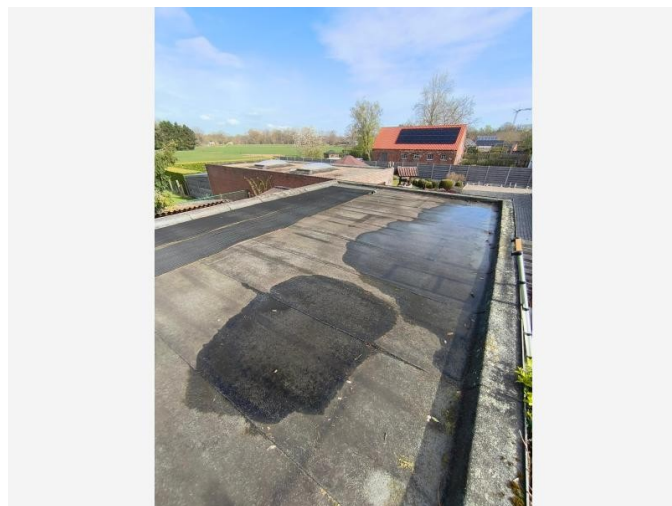
Fiche 10: Roofing (met staalname)

Geen asbest

#	Type	Referentie	Resultaat
10.1	Puntmonster	4	Geen asbest

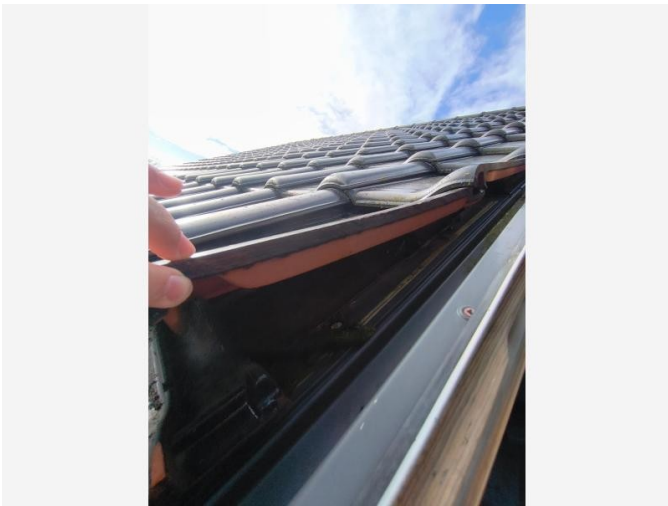
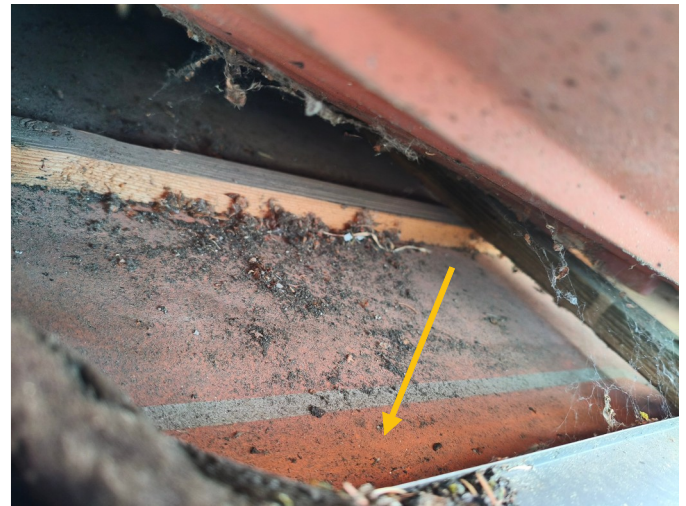
Fiche 18: Onderdak hellend dak niet verdacht	Het dak werd gecontroleerd (via een dakraam, optillen van een dakpan). Er is geen verdacht onderdak vastgesteld. Deze handeling is een steekproef, er is geen garantie dat het volledige dak met éénzelfde materiaal is opgebouwd. Dit kan enkel via destructief onderzoek vastgesteld worden.	Plan 1.3: Overzicht
