# Asbestinventarisatetest

Bosdreef 19, 2360 Oud-Turnhout

Attestnummer : 20260417-000296.001

Uitgegeven op : 17.04.2026

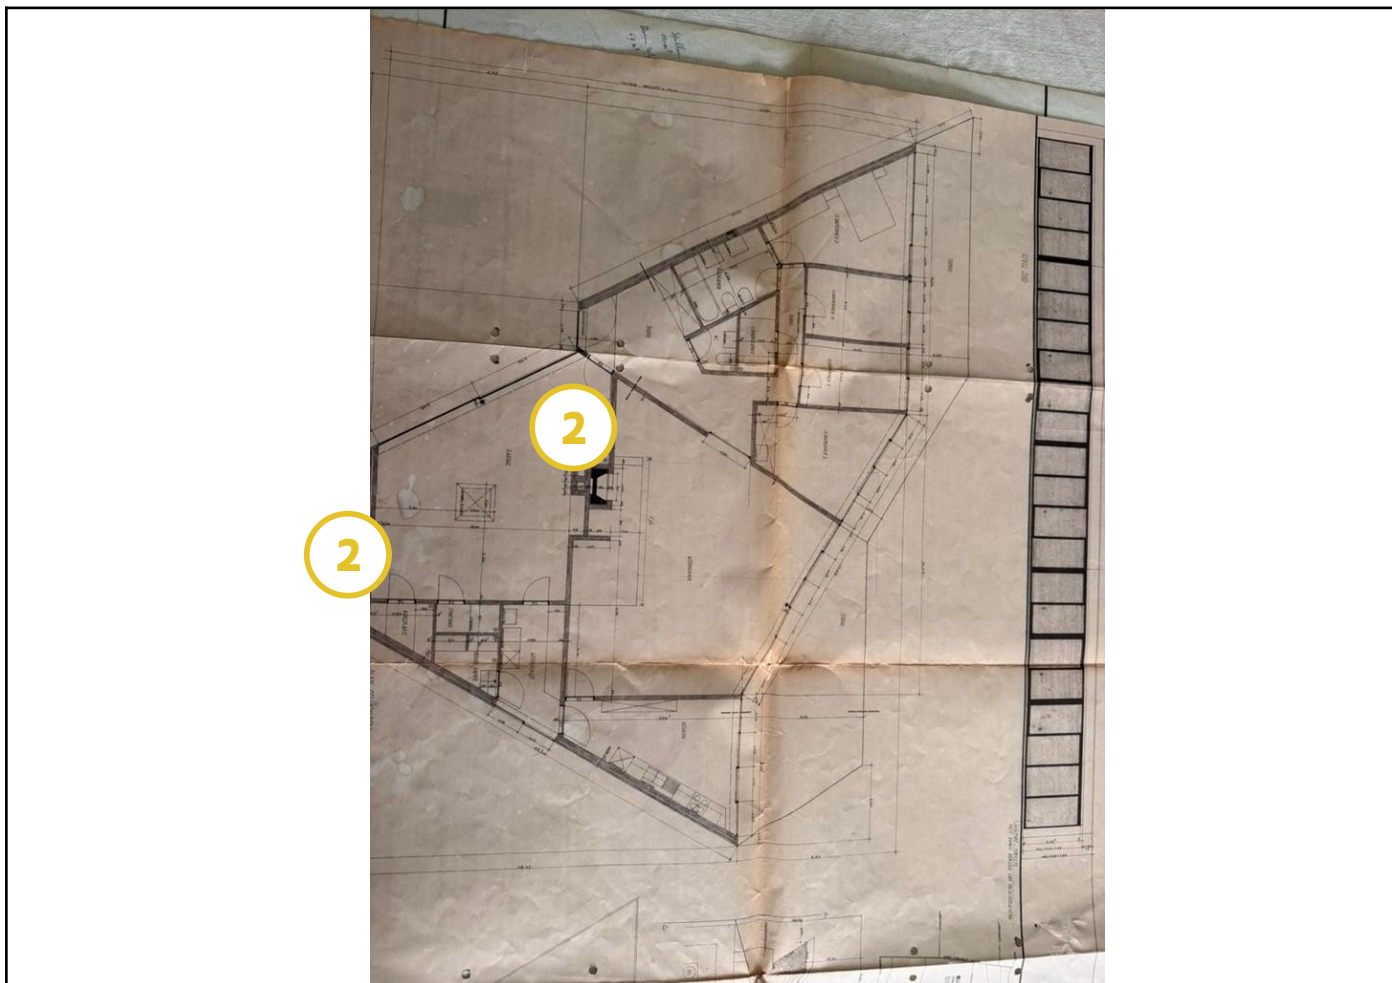
## Plan 1.7: Plan kopij

Beschrijving	Type	Actie
2. bakeliet tellerkast en/of plonskasten ip 2.	Asbestmateriaal	Zorgvuldig beheren

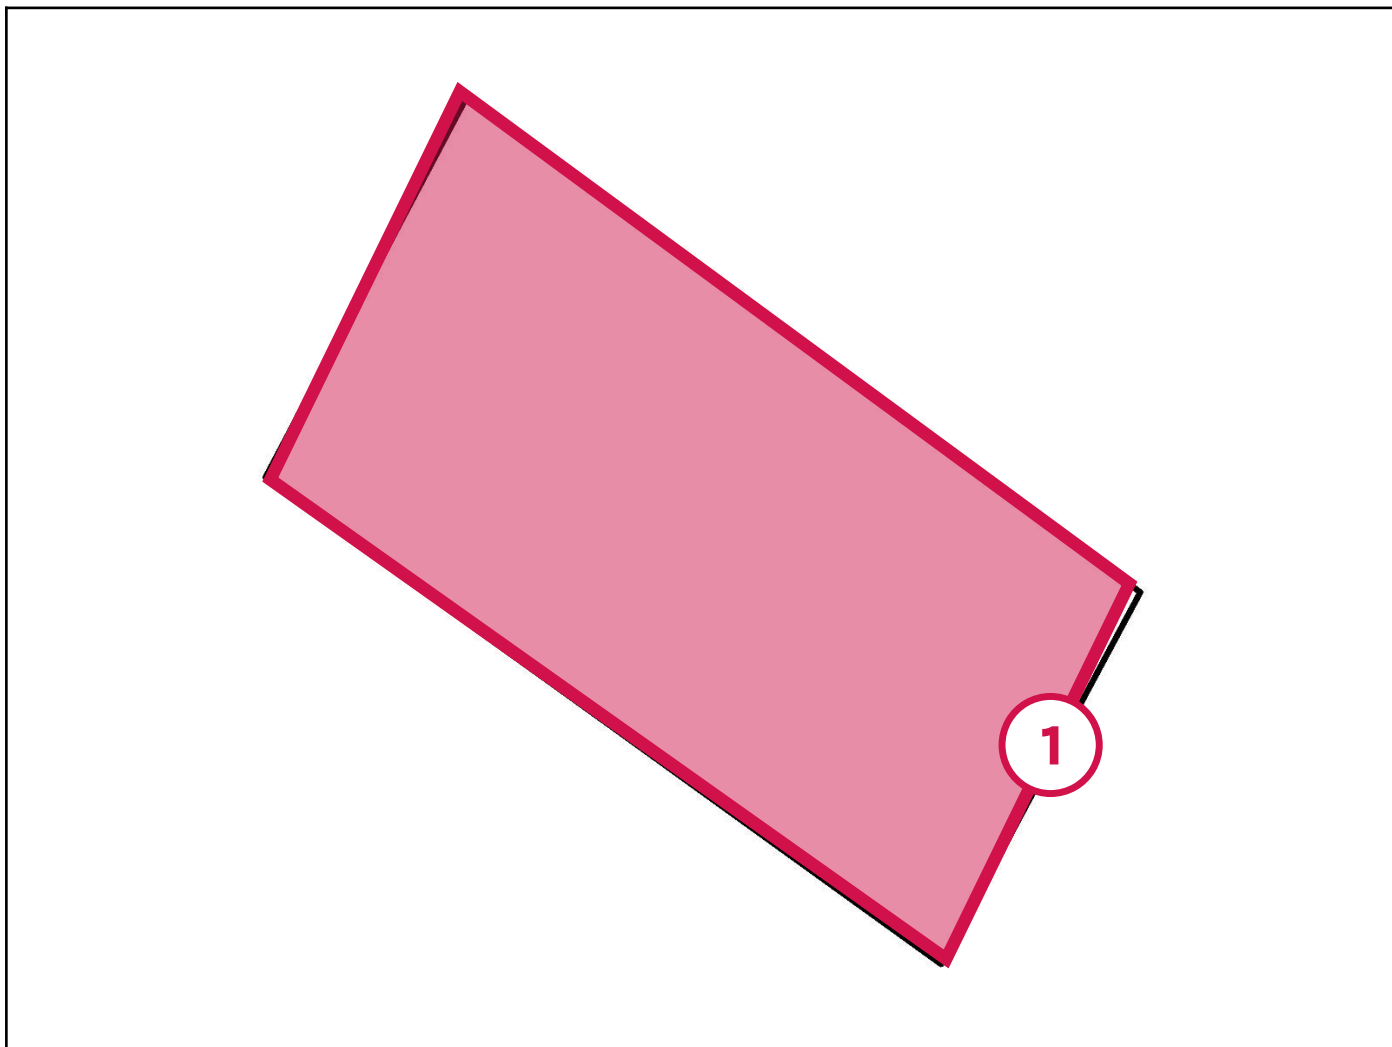
## Plan 2.1: Constructie plan

Beschrijving	Type	Actie
1. golfplaten vezelcement ip2	Asbestmateriaal	Dringend verwijderen

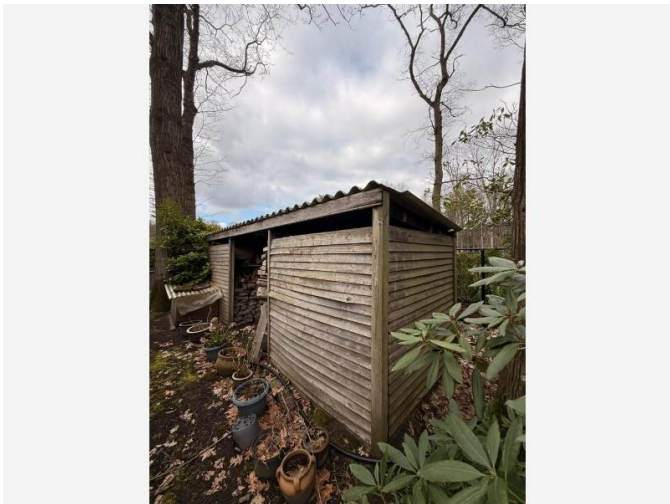
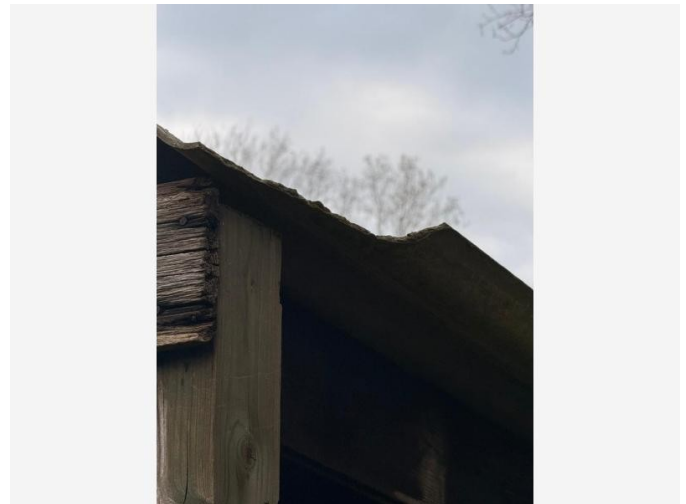
<b>Eindbeoordeling materiaalrisico</b>	Hoog materiaalrisico en/of hoge kans op vezelvrijgave
<b>Opmerking</b>	bemossing zorgt voor de toestand Matig beschadigd, matig verweerd. het ontmossen van deze toepassing is niet toegestaan.  Crocidoliet is een aanname bij gebrek aan staalname.  Een staalname kan een andere asbestsoort met zich meebrengen en de risico beoordelig beïnvloeden

<b>Gebondenheid</b>	Categorie 1: hechtgebonden in oorsprong
<b>Asbestsoort (vezeltype)</b>	Crocidoliet aanwezig
<b>Asbestconcentratie</b>	Laag (< 50%)
<b>Afschermingsgraad van het gehele materiaal</b>	Geheel of deels vrij aan de buitenlucht, maar geen contact met binnenlucht
<b>Toestand van het materiaal</b>	Zwaar beschadigd, zwaar verweerd

<b>Beschrijving</b>	golfplaten vezelcement ip2
<b>Omgeving</b>	Buiten
<b>Primaire drager</b>	Schuin dak
<b>Asbestmateriaal</b>	Dak- en gevelbekleding - Golfplaat
<b>Bindmiddel van asbestmateriaal</b>	Cement
<b>Gebondenheid op basis van bindmiddel</b>	Hecht
<b>Hoeveelheid (oppervlakte - aantal)</b>	<ul style="list-style-type: none"><li>• 12,00 m<sup>2</sup> - 1 stuk</li></ul>
<b>Totale oppervlakte</b>	12,00 m <sup>2</sup>
<b>Eenvoudig bereikbaar</b>	Ja
<b>Bevestigingswijze</b>	<ul style="list-style-type: none"><li>• Geschroefd</li><li>• Genageld, geniet</li></ul>
<b>Identificatiemethode</b>	<p>De asbestdeskundige beoordeelt het materiaal als asbestverdacht en dus asbesthoudend, en dit zonder monstername.</p> <p>Motivatie: De opdrachtgever weigert om het materiaal te laten bemonsteren.</p>
<b>Destructieve handeling voor identificatie</b>	Nee
<b>Opmerking</b>	<p>dikte is een schatting, deze ornamenten hebben geen uniforme dikte.</p> <p>de oppervlakte is een berekeneerde schatting , waaraan geen rechten worden verleend.</p>

**Dringend verwijderen**

- Zorg voor een veilig beheer. Vermijd het beschadigen van het asbestmateriaal. Controleer de toestand jaarlijks op wijzigingen.
- Hemelwater dat afspoelt van asbestcement daken of gevels kan asbestdeeltjes bevatten. Gebruik het enkel voor gesloten circuits (bv. spoelen toiletten). Reinig na het vervangen van het dak of de gevel de dakgoten en regenwaterput of -ton om asbesthoudend sediment of slib te verwijderen
- Voer bijkomende staalname(s) uit.

- Eenvoudige handelingen: mag via doe-het-zelf of door werknemer(s) met opleidingsattest eenvoudige handelingen  
De lastige vernageling/verroeste vijzen zou voor heel wat breuken kunnen zorgen, Als dit materiaal verwijderd kan worden zonder het te breken, te beschadigen, dan mag met dit met eenvoudige handelingen.  
Vermijd stofvorming en stofverspreiding op elk moment van de werken. Bevochtig of fixeer het

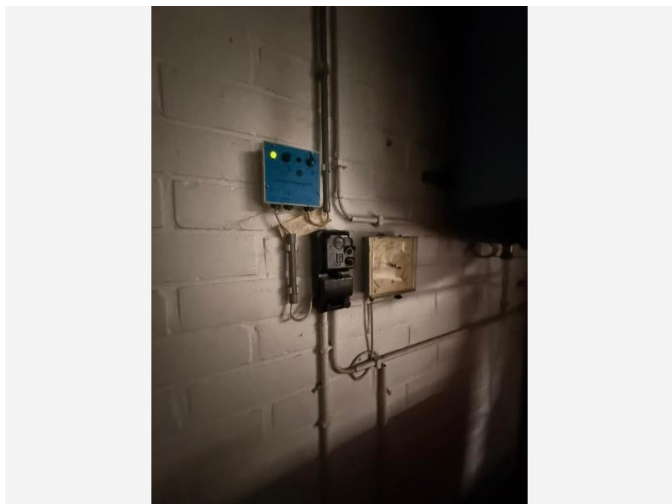
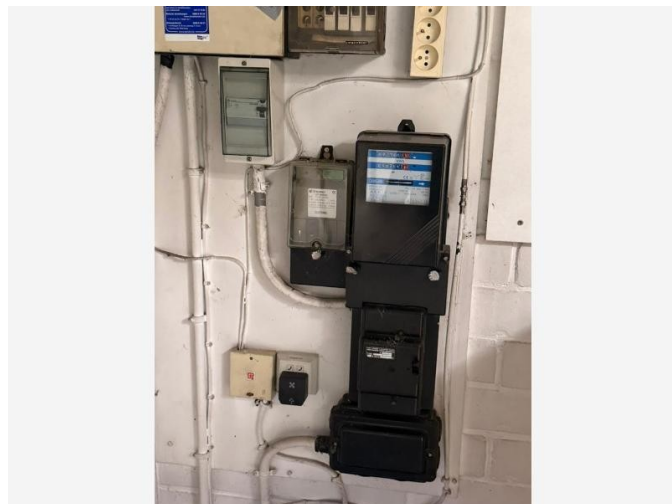
Eindbeoordeling materiaalrisico	Laag materiaalrisico en/of verlaagde kans op vezelvrijgave
Opmerking	een omkasting kan er voor zorgen dat de blootstellingsgraad wijzigt in het voordeel van de eigenaar.

<b>Gebondenheid</b>	Categorie 1: hechtgebonden in oorsprong
<b>Asbestsoort (vezeltype)</b>	Crocidoliet aanwezig
<b>Asbestconcentratie</b>	Laag (< 50%)
<b>Afschermingsgraad van het gehele materiaal</b>	Geheel of deels vrij aan de binnenlucht, maar geen contact met binnenluchtstromen
<b>Toestand van het materiaal</b>	Onbeschadigd, niet verweerd

Beschrijving	bakeliet tellerkast en/of plonskasten ip 2.
Omgeving	Binnen
Primaire drager	Communicatie en elektrische infrastructuur en uitrusting
Asbestmateriaal	Plaat, paneel, tablet - Type Bakeliet
Bindmiddel van asbestmateriaal	Kunststof of -hars
Gebondenheid op basis van bindmiddel	Hecht
Hoeveelheid (oppervlakte - dikte - aantal)	• 1,00 m <sup>2</sup> - 1,00 cm - 1 stuk
Totaal volume	0,01 m <sup>3</sup>
Eenvoudig bereikbaar	Ja
Bevestigingswijze	• Geschroefd
Identificatiemethode	<p>De asbestdeskundige beoordeelt het materiaal als asbestverdacht en dus asbesthoudend, en dit zonder monstername.</p> <p>Motivatie: De materialen behoren niet toe aan de eigenaar voor wie de asbestdeskundige de asbestinventaris uitvoert.</p>
Destructieve handeling voor identificatie	Nee
Opmerking	<p>deze oppervlakte is niet gemeten maar eerder symbolisch voor alle aanwezige kasten.</p> <p>opgelet kasten kunnen prive-eigendom zijn maar ook soms behoren aan de nutsmaatschappij.</p>

Zorgvuldig beheren

- Zorg voor een veilig beheer. Vermijd het beschadigen van het asbestmateriaal. Controleer de toestand jaarlijks op wijzigingen.
- Voer bijkomende staalname(s) uit.

- Eenvoudige handelingen: mag via doe-het-zelf of door werknemer(s) met opleidingsattest eenvoudige handelingen  
Bij het verwijderen van oude bakeliet, is het belangrijk om strikt veiligheidsmaatregelen te volgen. Bakeliet zelf kan asbest bevatten. Als dit materiaal verwijderd kan worden zonder het te breken, te beschadigen, dan mag met dit  
met eenvoudige handelingen.  
Vermijd stofvorming en stofverspreiding op elk moment van de werken. Bevochtig of fixeer het materiaal.

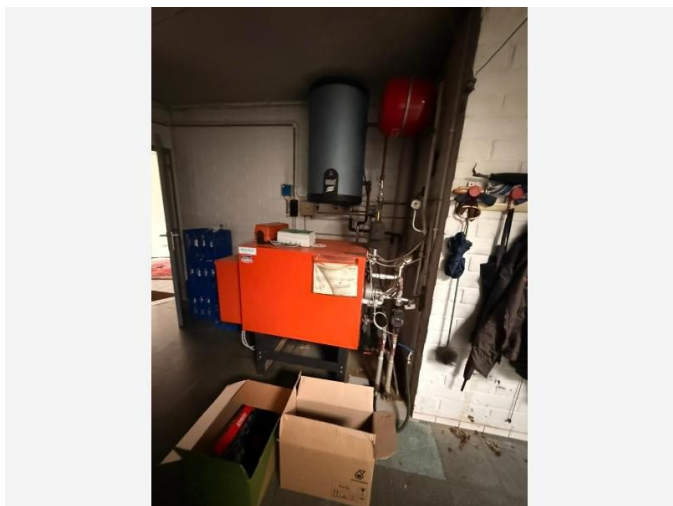
**Reden:** Er is geen volledige risicobeoordeling mogelijk

**Uitleg van de asbestdeskundige:** Ketel van voor 2001 . de structief onderzoek nodig om pakingen etc te controleren.

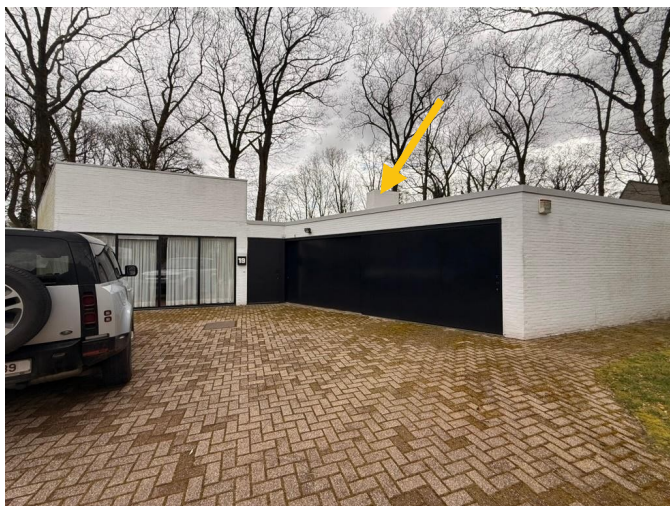
**Reden:** Het te onderzoeken materiaal situeert zich hoger dan 3,50 m te rekenen vanaf een veilige ondergrond

**Uitleg van de asbestdeskundige:** Deze schouw waargenomen, maar is te hoog ( hoger dan 3.5 m ) en kan zo niet worden onderzocht binnen dit standaardonderzoek.

Er kan geen uitspraak worden gedaan over materialen in en aan de schouw.

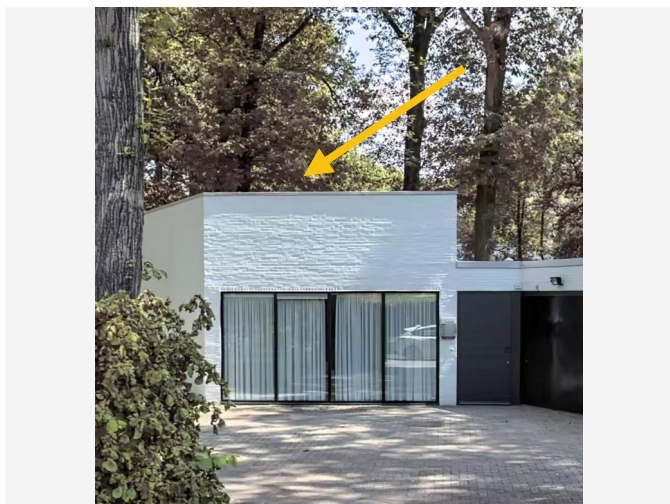
**Reden:** Het te onderzoeken materiaal situeert zich hoger dan 3,50 m te rekenen vanaf een veilige ondergrond

**Uitleg van de asbestdeskundige:** het dak is te hoog (meer dan 3.5 m) om veilig te onderzoeken. Dit valt buiten de onderzoeksmogelijkheden van dit inspectie protocol. De asbestdeskundige inspecteert geen delen die voor hem ontoegankelijk en onveilig zijn. Wanneer hij

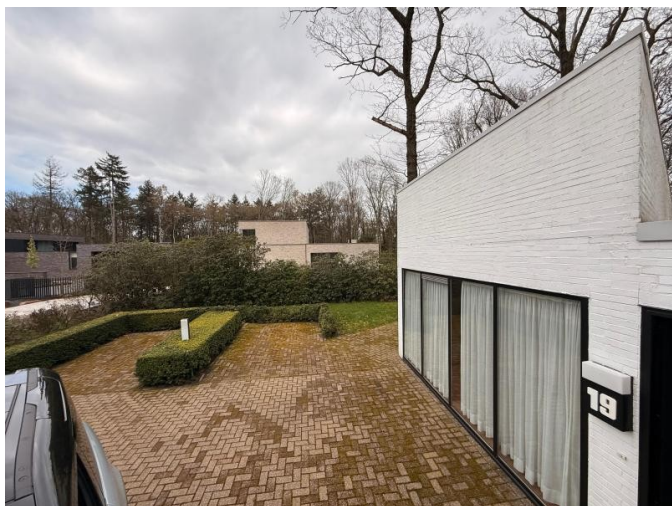
**Reden:** ingesloten tussen dakbedekking en binnenaafwerking

**Uitleg van de asbestdeskundige:** langs buiten is de dakbedekking niet te demonteren ( te hoog of genageld)

langs binnen is de binnenaafwerking niet te demonteren

er kan zo geen uitspraak worden gedaan over het onderdak, voor zover hier een onderdak aanwezig is, want dat kon niet worden vastgesteld.

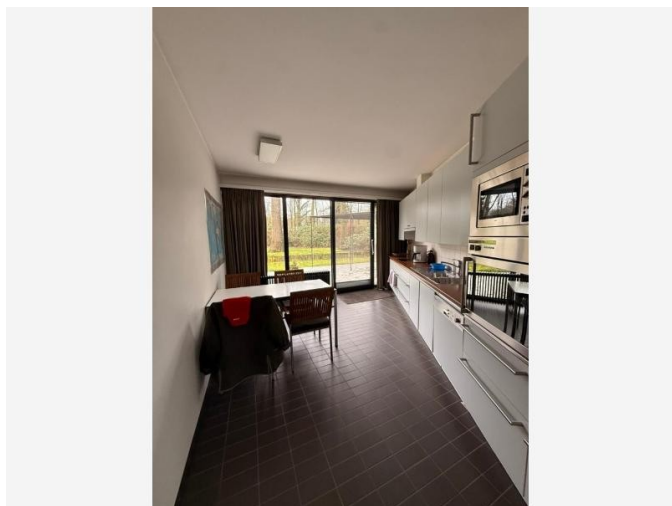
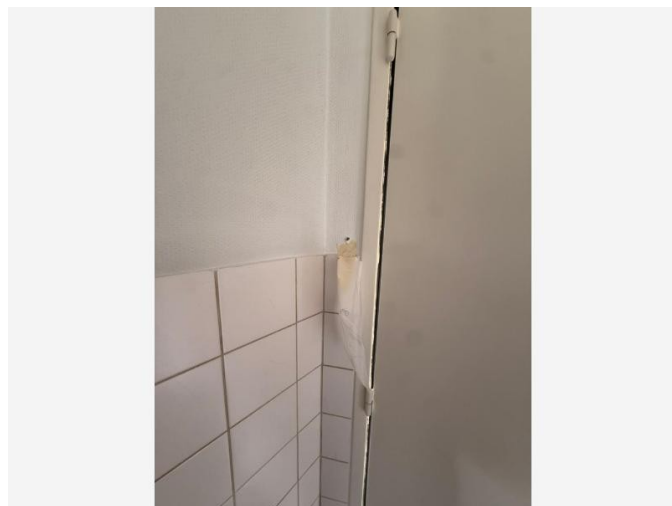
tegels niet verdacht - let wel dat hierachter asbest verdachte lijm kan zitten.

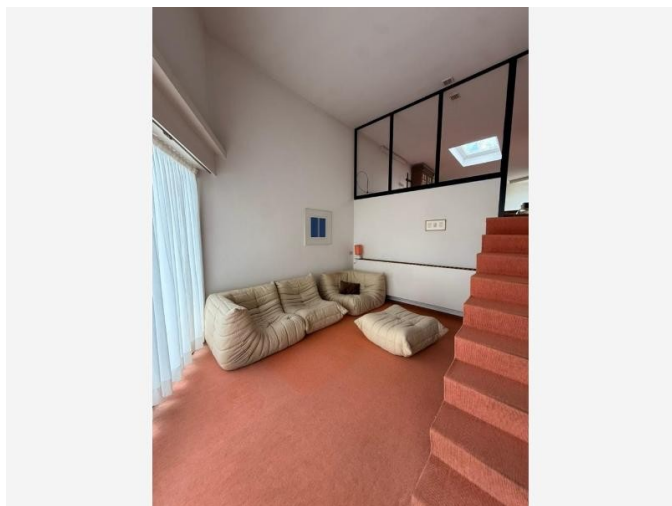
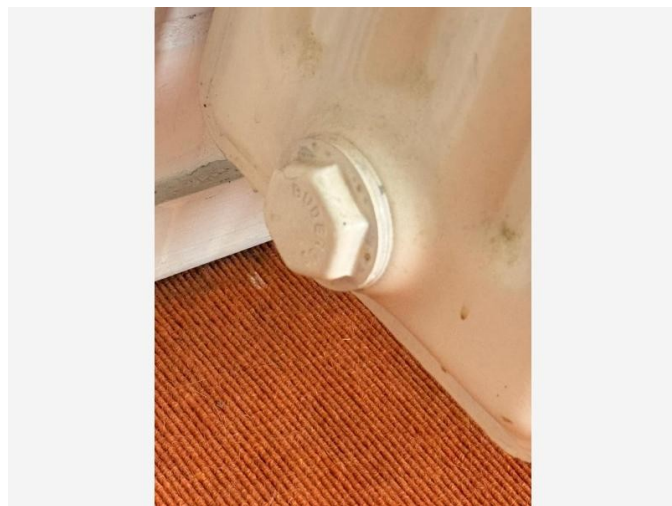
De tapijten en linolium vloerbekleding is niet asbest-verdacht. let wel dat hieronder asbest verdachte materialen, ( oa lijm) verscholen kunnen zitten. Dit onderzoek maakt deel uit van destructief onderzoek wat geen deel uitmaakt van deze opdracht.

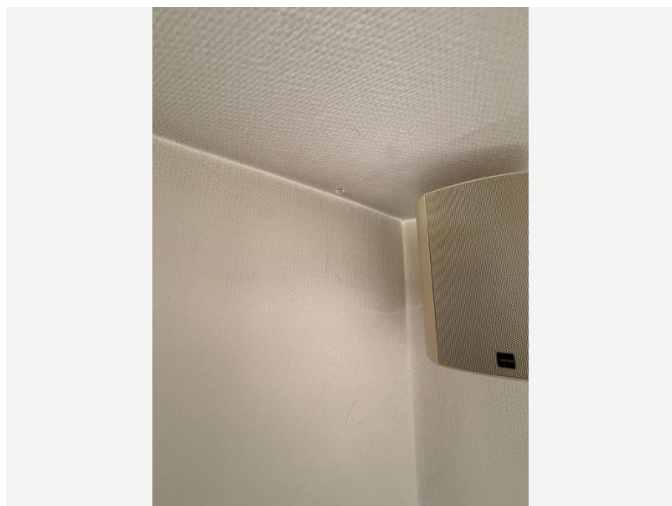
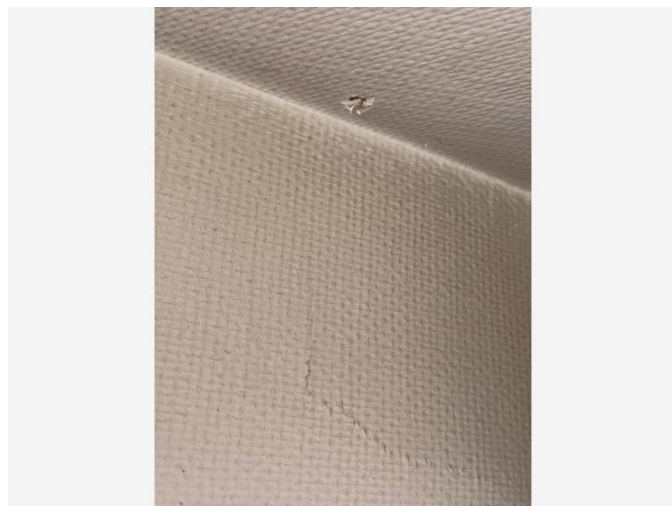
Geen asbest

#	Type	Referentie	Resultaat
10.1	Mengmonster	pleister plaf	Geen asbest

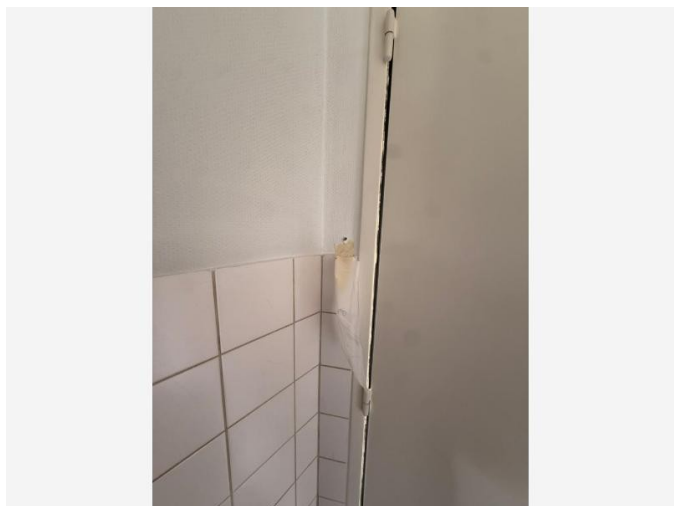
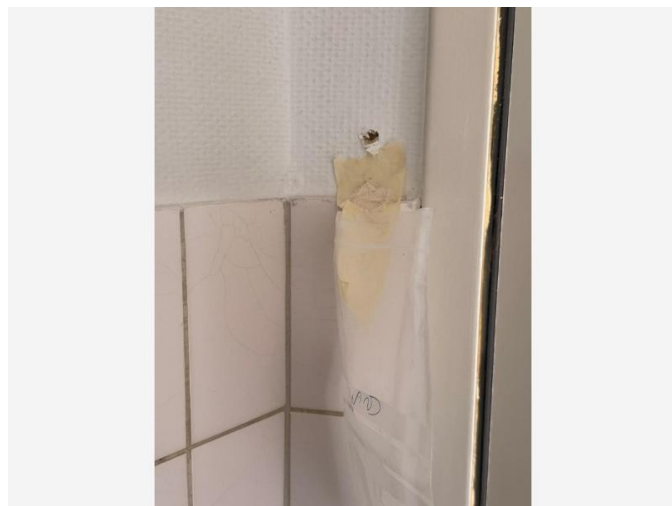
Geen asbest

#	Type	Referentie	Resultaat
11.1	Mengmonster	pleister mur	Geen asbest
