Asbestinventarisatetest

Steenbakkerslaan 46, 2300 Turnhout

Attestnummer : 20260415-000249.000

Niet-asbestveilig

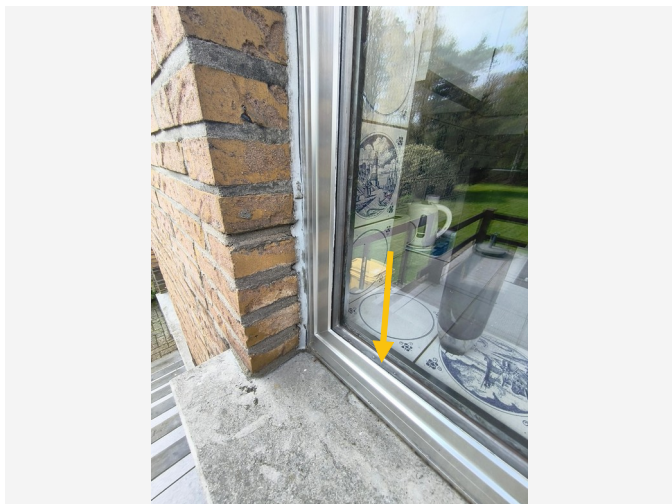
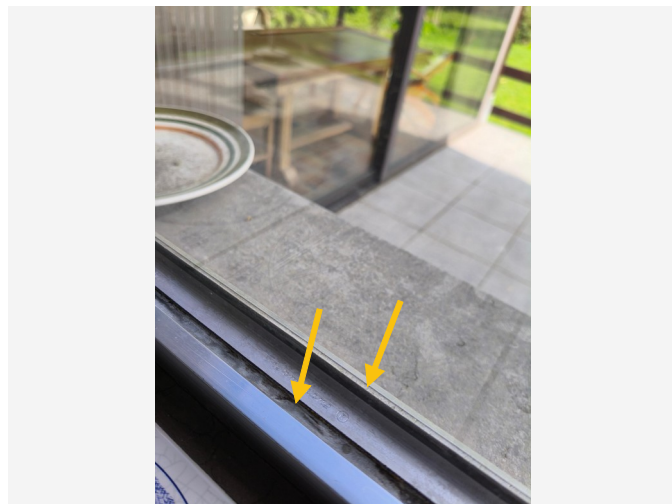
Eindbeoordeling materiaalrisico	Verhoogd materiaalrisico en/of verhoogde kans op vezelvrijgave
---------------------------------	--

Beschrijving	Kit kozijn-glas aluminium raam
Omgeving	Grenst aan binnen- en buitenlucht
Primaire drager	Wandopening verticaal (raam, deur, ...)
Asbestmateriaal	In-situ afwerkingslagen - Pasta, stopverf, voegsel, stopsel, vulsel, mastiek, katten, ...
Bindmiddel van asbestmateriaal	Katten, mastiek, pasta
Gebondenheid op basis van bindmiddel	Hecht
Hoeveelheid (gewicht - aantal)	<ul style="list-style-type: none"> • 1,00 kg - 1 stuk
Totaal gewicht	1,00 kg
Eenvoudig bereikbaar	Ja
Bevestigingswijze	<ul style="list-style-type: none"> • Verlijmd, ingegoten, versmeerd
Identificatiemethode	<p>De asbestdeskundige beoordeelt het materiaal als asbestverdacht en dus asbesthoudend, en dit zonder monstername.</p> <p>Motivatie: De monstername brengt andere schade aan dan schade die inherent is aan de monstername.</p>
Destructieve handeling voor identificatie	Nee
Opmerking	<p>Het gewicht is een beredeneerde schatting. Er worden geen rechten verleend aan deze oppervlaktes. De dikte is een schatting die voorkomt uit de monsterplaatsen en is daarom niet altijd representatief.</p> <p>Deze toepassing bevindt zich zowel aan de binnenzijde als aan de buitenzijde van het raam.</p>

Verwijderen

- Zorg voor een veilig beheer. Vermijd het beschadigen van het asbestmateriaal. Controleer de toestand jaarlijks op wijzigingen.

Voor afdichtingsmateriaal tussen glas en schrijnwerk is het aangeraden dat het raam (kozijn, glas en afdichtingsmateriaal) in zijn geheel verwijderd wordt.

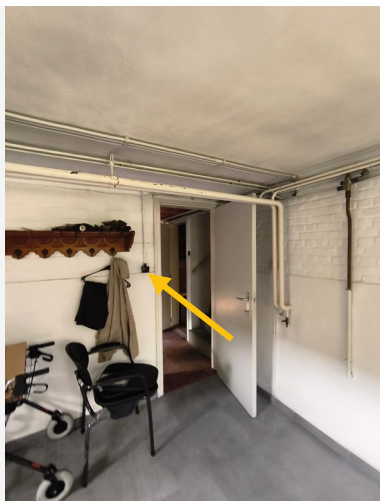
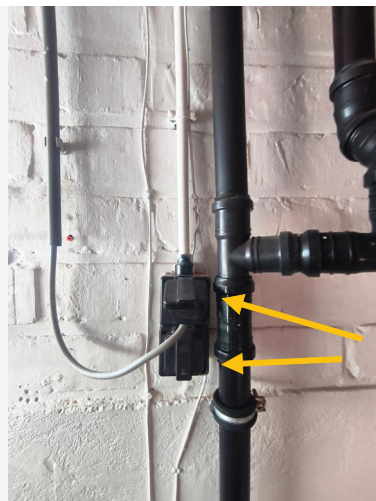
Fiche 2: Bakeliet lichtschakelaar en stopcontact garage

Eindbeoordeling materiaalrisico	Laag materiaalrisico en/of verlaagde kans op vezelvrijgave
---------------------------------	--

Beschrijving	Bakeliet lichtschakelaar en stopcontact garage
Omgeving	Binnen
Primaire drager	Communicatie en elektrische infrastructuur en uitrusting
Asbestmateriaal	Plaat, paneel, tablet - Type Bakeliet
Bindmiddel van asbestmateriaal	Kunststof of -hars
Gebondenheid op basis van bindmiddel	Hecht
Hoeveelheid (oppervlakte - dikte - aantal)	<ul style="list-style-type: none"> • 0,01 m² - 1,00 cm - 4 stuks
Totaal volume	< 0,001 m ³
Eenvoudig bereikbaar	Ja
Bevestigingswijze	<ul style="list-style-type: none"> • Geschroefd
Identificatiemethode	<p>De asbestdeskundige beoordeelt het materiaal als asbestverdacht en dus asbesthoudend, en dit zonder monstername.</p> <p>Motivatie: De monstername brengt andere schade aan dan schade die inherent is aan de monstername.</p>
Destructieve handeling voor identificatie	Nee
Opmerking	<p>Betreft 2 lichtschakelaars en twee stopcontacten.</p> <p>Het is moeilijk te bepalen of de bakeliettoepassingen in de woning ook effectief asbesthoudend zijn (het kan ook gaan om de asbestvrije variant).</p> <p>Er werd geen monster genomen ovw beschadiging aan een elektrisch gerelateerde toepassing, extra controle bij verwijdering van het verdacht materiaal.</p>

Zorgvuldig beheren

- Zorg voor een veilig beheer. Vermijd het beschadigen van het asbestmateriaal. Controleer de toestand jaarlijks op wijzigingen.
- Voer bijkomende staalname(s) uit.

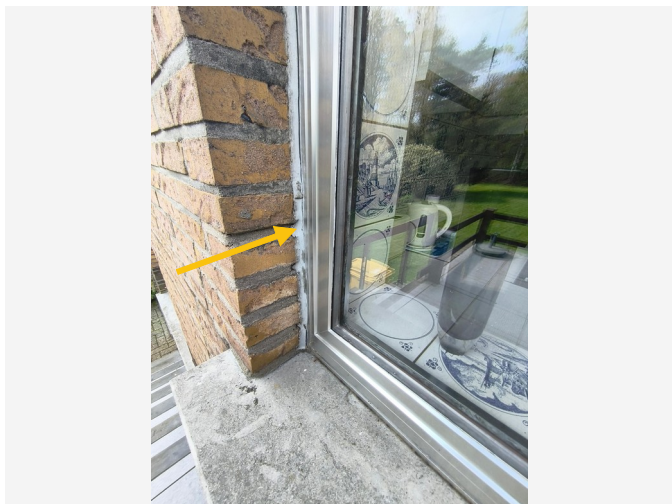
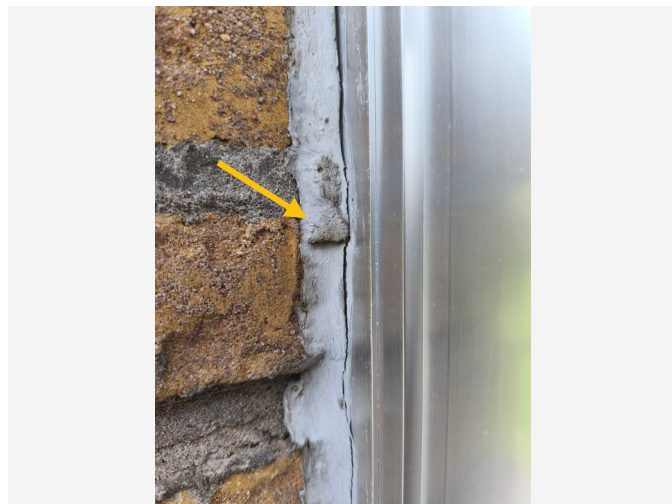
Eindbeoordeling materiaalrisico	Laag materiaalrisico en/of verlaagde kans op vezelvrijgave
---------------------------------	--

Beschrijving	Kit kozijn-muur aluminium raam
Omgeving	Buiten
Primaire drager	Wandopening verticaal (raam, deur, ...)
Asbestmateriaal	In-situ afwerkingslagen - Pasta, stopverf, voegsel, stopsel, vulsel, mastiek, katten, ...
Bindmiddel van asbestmateriaal	Katten, mastiek, pasta
Gebondenheid op basis van bindmiddel	Hecht
Hoeveelheid (gewicht - aantal)	<ul style="list-style-type: none"> • 1,00 kg - 1 stuk
Totaal gewicht	1,00 kg
Eenvoudig bereikbaar	Ja
Bevestigingswijze	<ul style="list-style-type: none"> • Verlijmd, ingegoten, versmeerd
Identificatiemethode	<p>De asbestdeskundige beoordeelt het materiaal als asbestverdacht en dus asbesthoudend, en dit zonder monstername.</p> <p>Motivatie: De monstername brengt andere schade aan dan schade die inherent is aan de monstername.</p>
Destructieve handeling voor identificatie	Nee
Opmerking	Het gewicht is een beredeneerde schatting. Er worden geen rechten verleend aan deze oppervlaktes. De dikte is een schatting die voorkomt uit de monsterplaatsen en is daarom niet altijd representatief

Zorgvuldig beheren

- Zorg voor een veilig beheer. Vermijd het beschadigen van het asbestmateriaal. Controleer de toestand jaarlijks op wijzigingen.

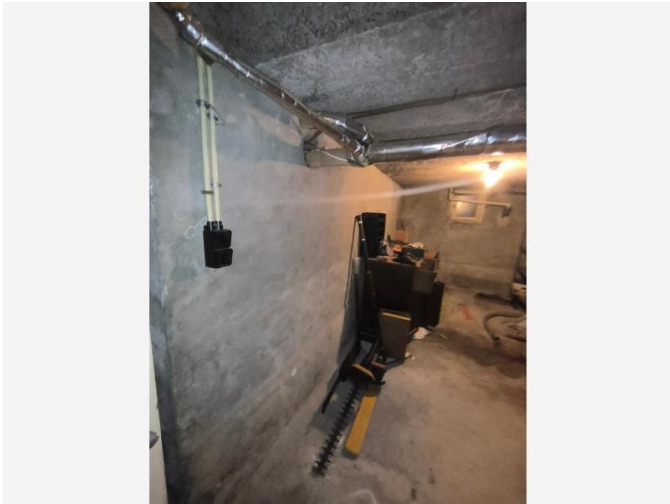
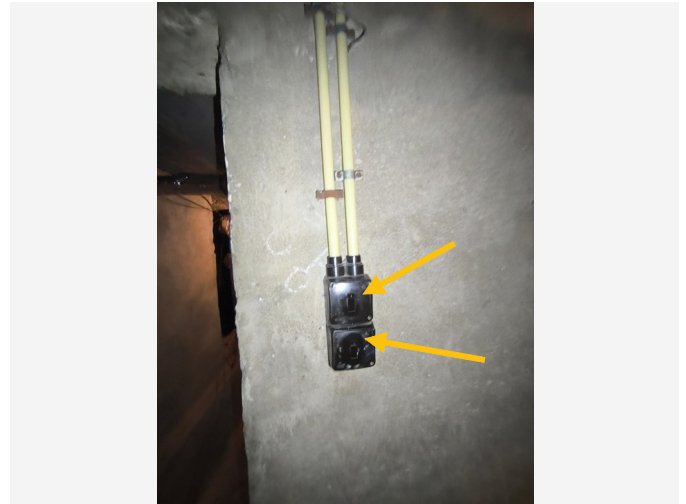
Beschrijving	Bakeliet lichtschakelaas kelder
Omgeving	Binnen
Primaire drager	Communicatie en elektrische infrastructuur en uitrusting
Asbestmateriaal	Plaat, paneel, tablet - Type Bakeliet
Bindmiddel van asbestmateriaal	Kunststof of -hars
Gebondenheid op basis van bindmiddel	Hecht
Hoeveelheid (oppervlakte - dikte - aantal)	<ul style="list-style-type: none"> • 0,01 m² - 1,00 cm - 2 stuks
Totaal volume	< 0,001 m ³
Eenvoudig bereikbaar	Ja
Bevestigingswijze	<ul style="list-style-type: none"> • Geschroefd
Identificatiemethode	<p>De asbestdeskundige beoordeelt het materiaal als asbestverdacht en dus asbesthoudend, en dit zonder monstername.</p> <p>Motivatie: De monstername brengt andere schade aan dan schade die inherent is aan de monstername.</p>
Destructieve handeling voor identificatie	Nee
Opmerking	<p>Betreft 2 lichtschakelaars.</p> <p>Het is moeilijk te bepalen of de bakeliettoepassingen in de woning ook effectief asbesthoudend zijn (het kan ook gaan om de asbestvrije variant).</p> <p>Er werd geen monster genomen ovw beschadiging aan een elektrisch gerelateerde toepassing, extra controle bij verwijdering van het verdacht materiaal.</p>

Zorgvuldig beheren

- Zorg voor een veilig beheer. Vermijd het beschadigen van het asbestmateriaal. Controleer de toestand jaarlijks op wijzigingen.
- Voer bijkomende staalname(s) uit.

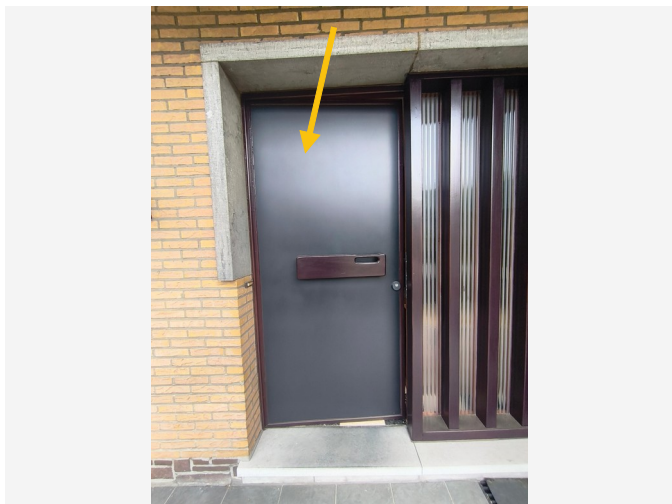
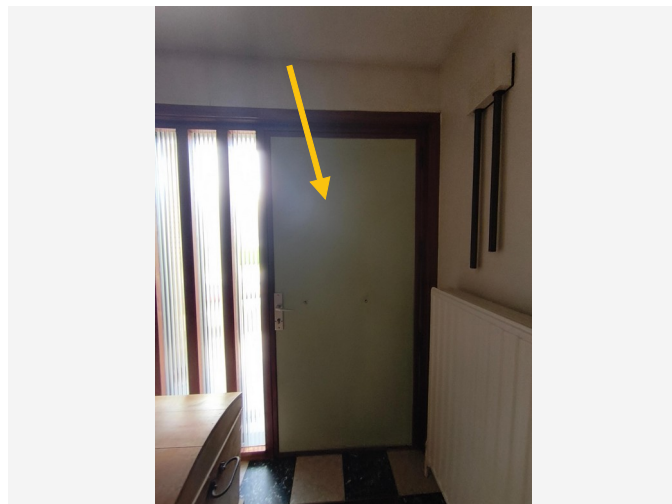
Beschrijving	Glasal (voor deur)
Omgeving	Grenst aan binnen- en buitenlucht
Primaire drager	Wandopening verticaal (raam, deur, ...)
Asbestmateriaal	Plaat, paneel, tablet - Geëmailleerd, type Glasal
Bindmiddel van asbestmateriaal	Cement
Gebondenheid op basis van bindmiddel	Hecht
Hoeveelheid (oppervlakte - dikte - aantal)	<ul style="list-style-type: none"> • 1,80 m² - 1,00 cm - 2 stuks
Totaal volume	0,036 m ³
Eenvoudig bereikbaar	Ja
Bevestigingswijze	<ul style="list-style-type: none"> • Geklemd
Identificatiemethode	<p>De asbestdeskundige beoordeelt het materiaal als asbestverdacht en dus asbesthoudend, en dit zonder monstername.</p> <p>Motivatie: De monstername brengt andere schade aan dan schade die inherent is aan de monstername.</p>
Destructieve handeling voor identificatie	Nee
Opmerking	<p>De platen zijn visueel /auditief als asbestverdacht beschouwd. Er werd geen staalname uitgevoerd wegens kans op breukvlakken.</p> <p>De vermelde oppervlaktes, diktes, gewichten en volumes betreffen een beredeneerde schatting. Er worden geen rechten verleend aan deze oppervlaktes/diktes/volumes.</p> <p>Controleer de toepassing verder wanneer staalname mogelijk is, bij werken of bij een breuk.</p>

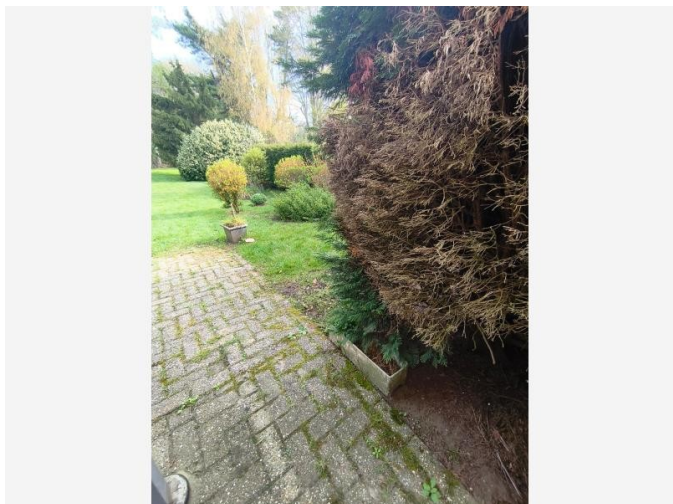
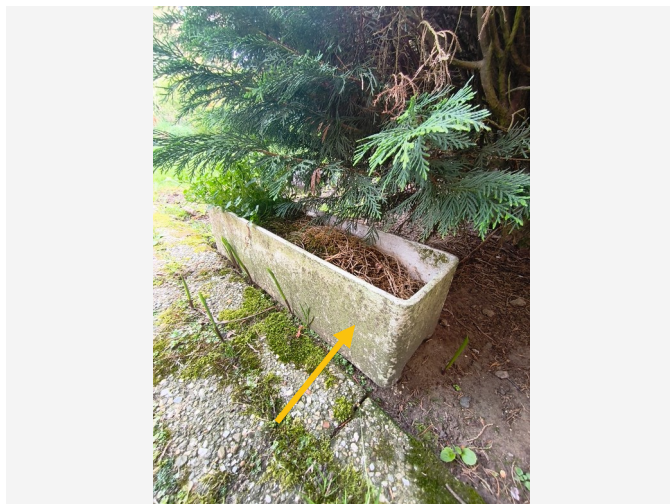
Beschrijving	Bloembak
Omgeving	Buiten
Primaire drager	Bloembak
Asbestmateriaal	Bak, reservoir, kuip, bloembak
Bindmiddel van asbestmateriaal	Cement
Gebondenheid op basis van bindmiddel	Hecht
Hoeveelheid (gewicht - aantal)	<ul style="list-style-type: none">• 4,00 kg - 1 stuk
Totaal gewicht	4,00 kg
Eenvoudig bereikbaar	Ja
Bevestigingswijze	<ul style="list-style-type: none">• Los (al dan niet bedekt)
Identificatiemethode	<p>De asbestdeskundige beoordeelt het materiaal als asbestverdacht en dus asbesthoudend, en dit zonder monstername.</p> <p>Motivatie: De monstername brengt andere schade aan dan schade die inherent is aan de monstername.</p>
Destructieve handeling voor identificatie	Nee
Opmerking	De vermelde oppervlaktes, diktes, gewichten en volumes betreffen een beredeneerde schatting. Er worden geen rechten verleend aan deze oppervlaktes/diktes/volumes.

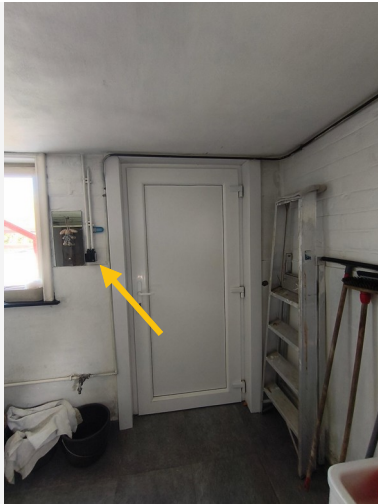
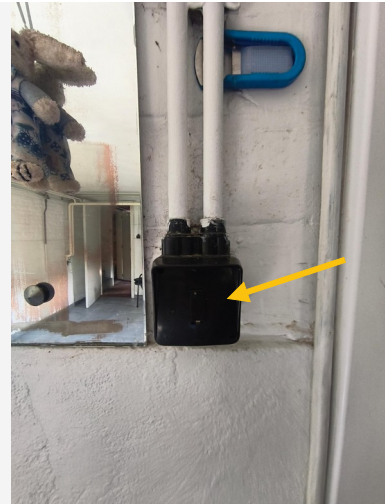
Beschrijving	Bakeliet lichtschakelaars wasplaats
Omgeving	Binnen
Primaire drager	Communicatie en elektrische infrastructuur en uitrusting
Asbestmateriaal	Plaat, paneel, tablet - Type Bakeliet
Bindmiddel van asbestmateriaal	Kunststof of -hars
Gebondenheid op basis van bindmiddel	Hecht
Hoeveelheid (oppervlakte - dikte - aantal)	<ul style="list-style-type: none"> • 0,01 m² - 1,00 cm - 2 stuks
Totaal volume	< 0,001 m ³
Eenvoudig bereikbaar	Ja
Bevestigingswijze	<ul style="list-style-type: none"> • Geschroefd
Identificatiemethode	<p>De asbestdeskundige beoordeelt het materiaal als asbestverdacht en dus asbesthoudend, en dit zonder monstername.</p> <p>Motivatie: De monstername brengt andere schade aan dan schade die inherent is aan de monstername.</p>
Destructieve handeling voor identificatie	Nee
Opmerking	<p>Betreft twee lichtschakelaars.</p> <p>Het is moeilijk te bepalen of de bakeliettoepassingen in de woning ook effectief asbesthoudend zijn (het kan ook gaan om de asbestvrije variant).</p> <p>Er werd geen monster genomen ovw beschadiging aan een elektrisch gerelateerde toepassing, extra controle bij verwijdering van het verdacht materiaal.</p>

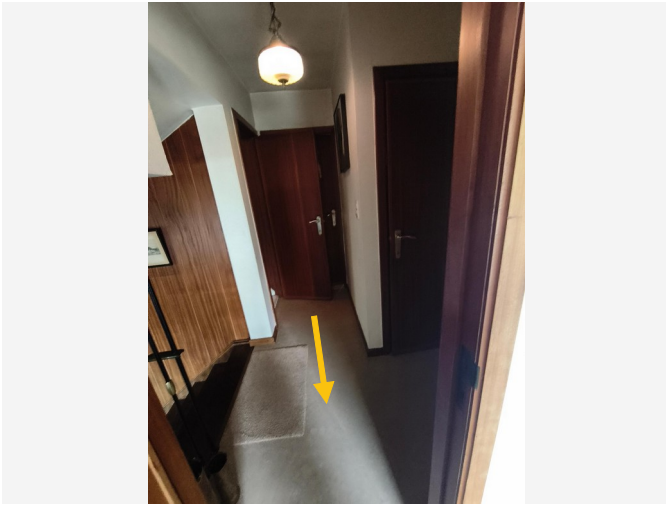
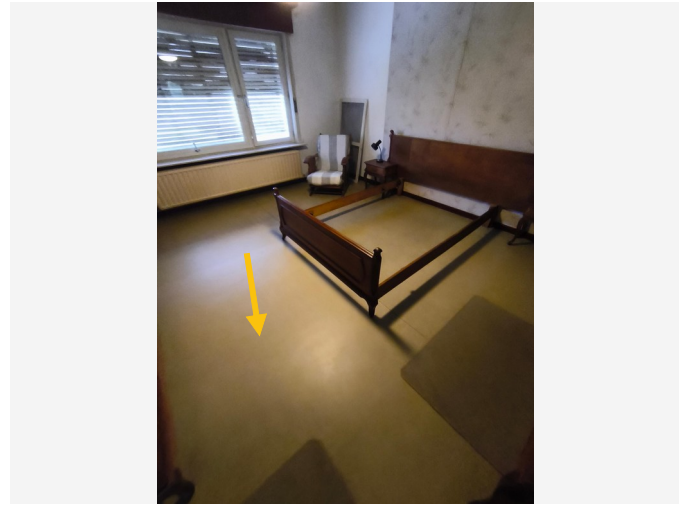
Fiche 9: Vinylvloer niet verdacht

Basis voor advies	De asbestdeskundige beoordeelt het materiaal als niet-asbestverdacht.
--------------------------	---

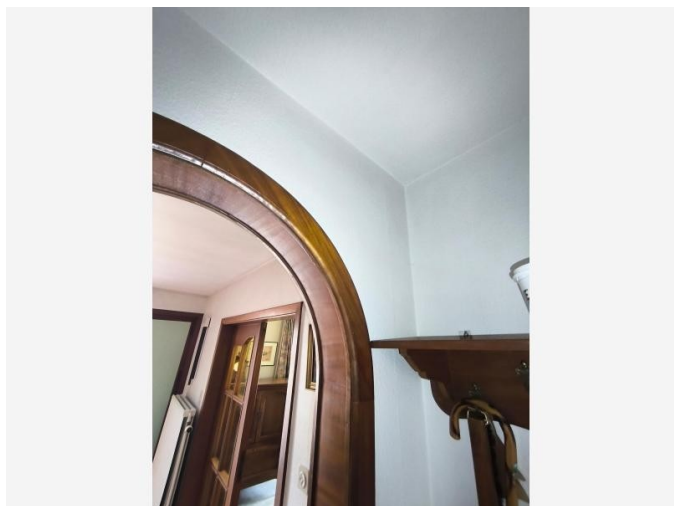
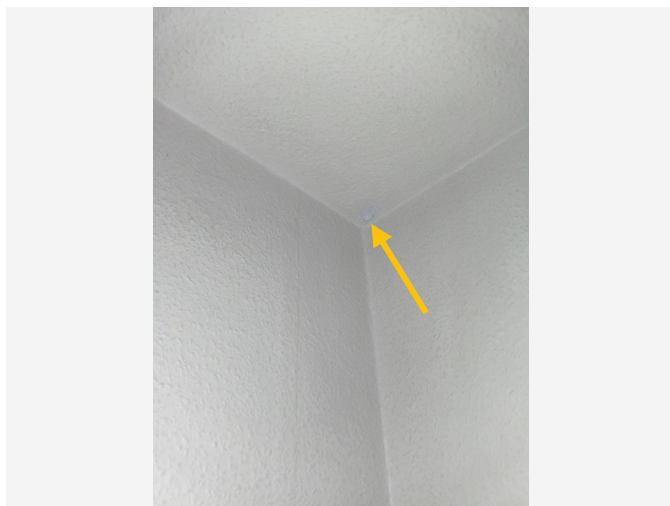
Fiche 13: Plafondpleister

Geen asbest

Beschrijving	Plafondpleister
Omgeving	Binnen
Primaire drager	Plafond
Bindmiddel van materiaal	Gips - kalk
Gebondenheid op basis van bindmiddel	Niet-hechtgebonden
Hoeveelheid (oppervlakte - dikte - aantal)	• 150,00 m ² - 1,00 cm - 1 stuk
Totaal volume	1,50 m ³
Identificatiemethode	Een monstername door de asbestdeskundige met laboanalyse door een asbestlabo.
Destructieve handeling voor identificatie	Nee
Opmerking	<p>Volgens het inspectieprotocol is een monstername van het pleisterwerk verplicht om dit te identificeren als niet-asbesthoudend.</p> <p>Locatie staalnames: individuele ruimte: slaapkamer / natte ruimte: keuken / stookplaats: wasplaats / traphal: inkomhal.</p> <p>De vermelde oppervlaktes en volumes betreffen een beredeneerde schatting. Er worden geen rechten verleend aan deze oppervlaktes/volumes. De dikte is een schatting die voorkomt uit de monsterplaatsen en is daarom niet altijd representatief.</p>

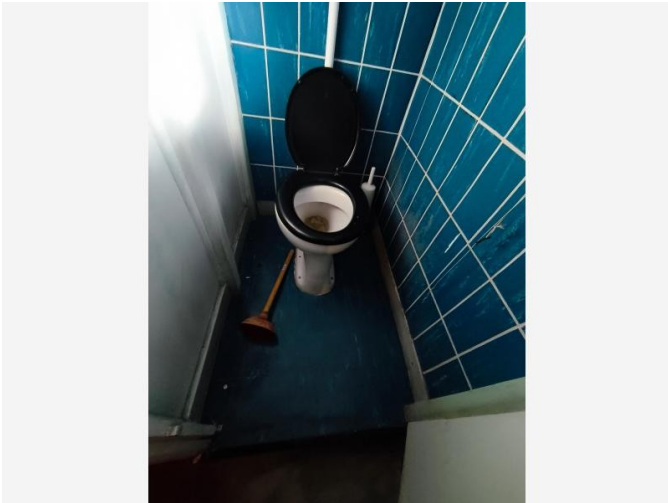
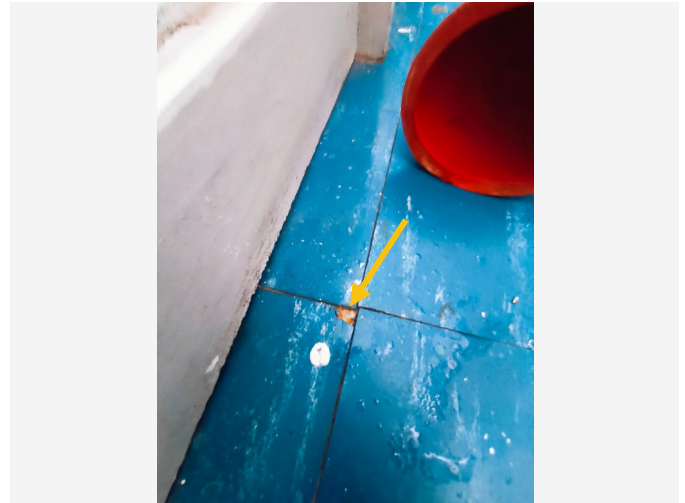
Fiche 15: Vinyl tegels wc (colovinyl)

Geen asbest

Beschrijving	Vinyl tegels wc (colovinyl)
Omgeving	Binnen
Primaire drager	Vloer
Bindmiddel van materiaal	Kunststof of -hars
Gebondenheid op basis van bindmiddel	Hecht
Hoeveelheid (oppervlakte - dikte - aantal)	• 0,80 m ² - 1,00 cm - 1 stuk
Totaal volume	0,008 m ³
Identificatiemethode	Een monstername door de asbestdeskundige met laboanalyse door een asbestlabo.
Destructieve handeling voor identificatie	Nee
Opmerking	De vermelde oppervlaktes en volumes betreffen een beredeneerde schatting. Er worden geen rechten verleend aan deze oppervlaktes/volumes. De dikte is een schatting die voorkomt uit de monsterplaatsen en is daarom niet altijd representatief

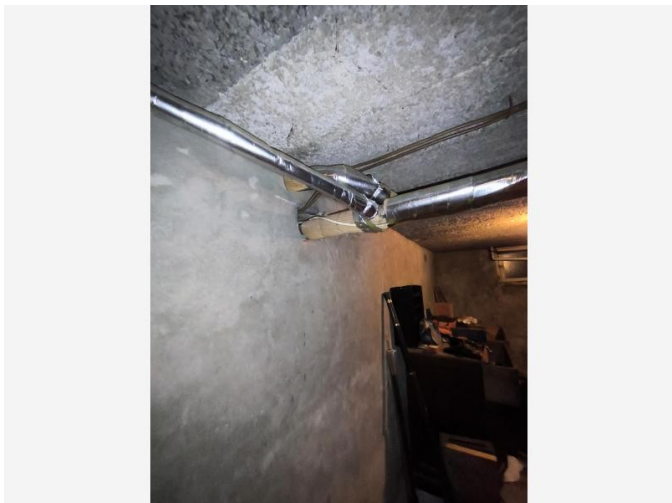
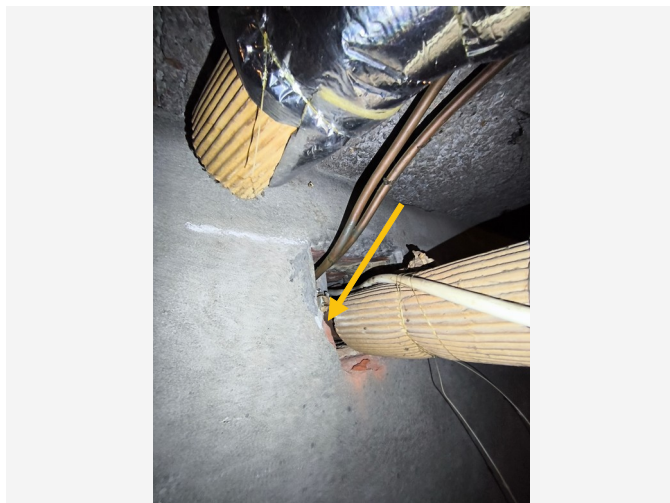
Fiche 17: Cementering binnentoepassing (met staalname)

Geen asbest

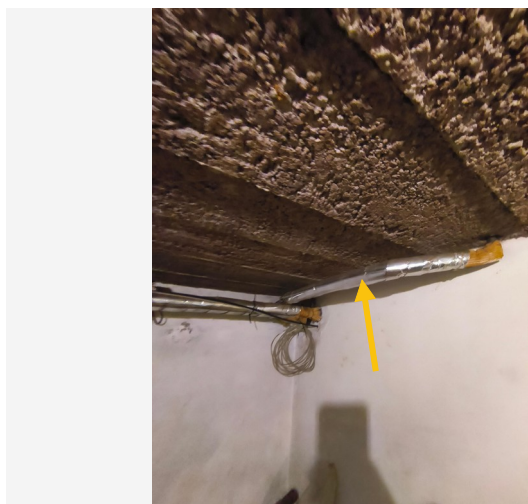
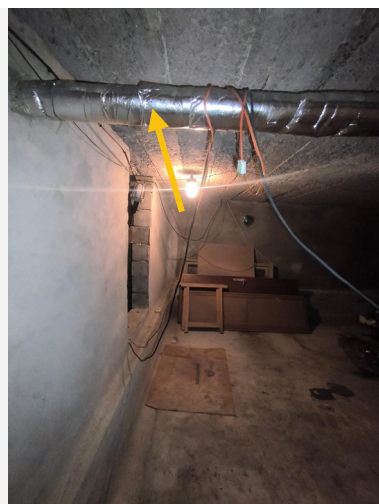
Fiche 23: Leidingisolatie: niet verdacht	De thermische isolatie is visueel als niet-asbestverdacht beoordeeld.	-
