Asbestinventarisatetest

Schelfheidestraat 56, 3850 Nieuwerkerken

Attestnummer : 20260609-000230.000

Uitgegeven op : 09.06.2026

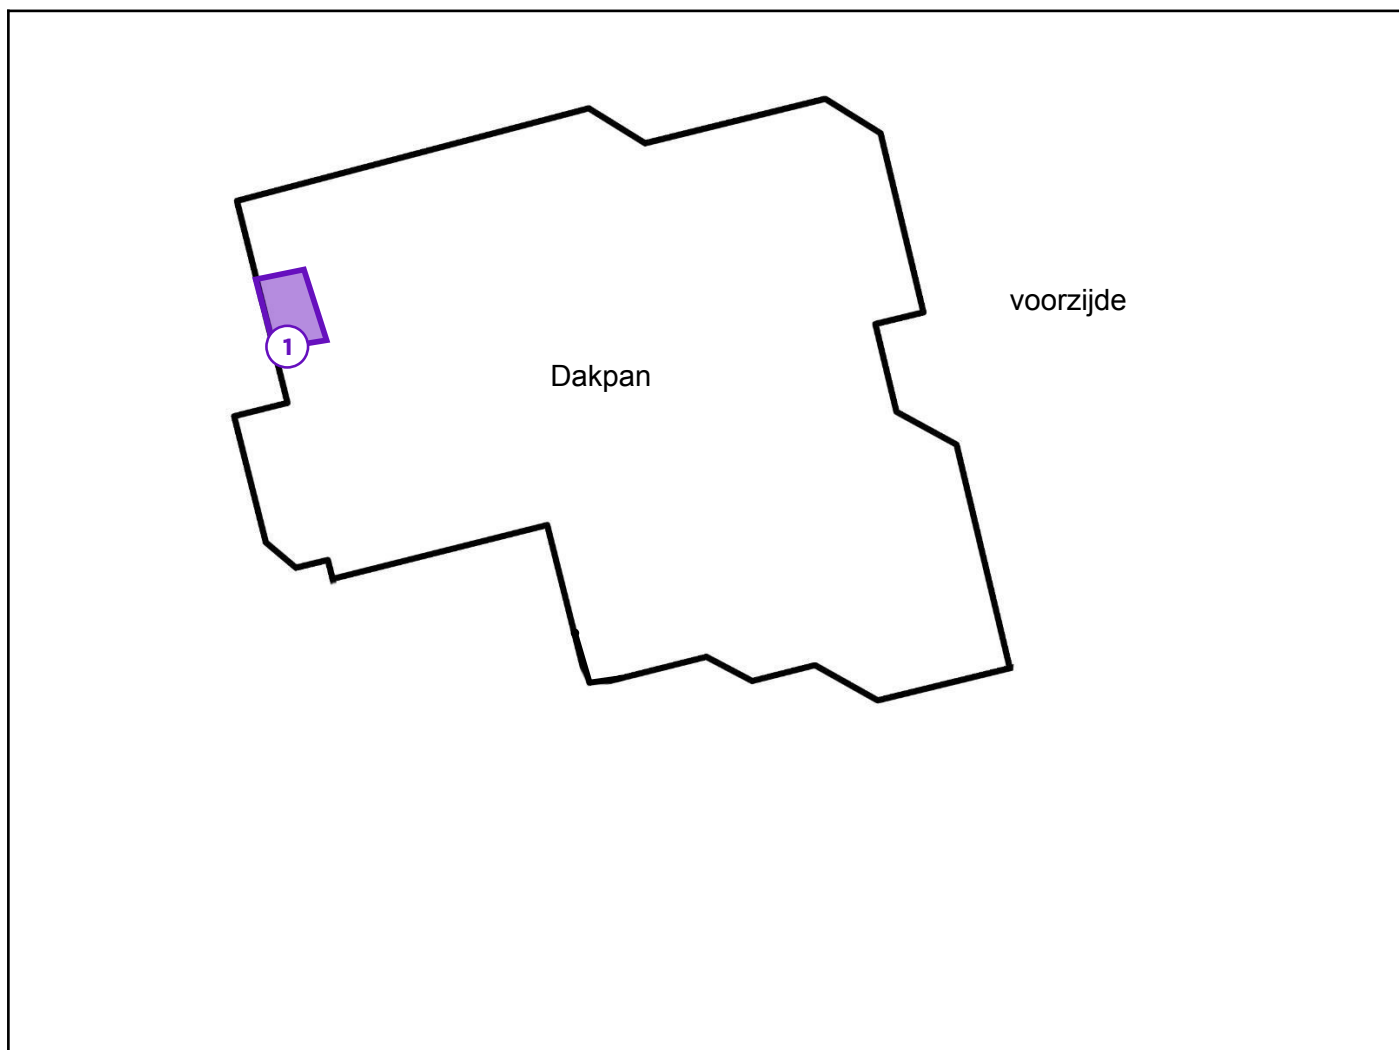
Plan 1.12: Woning plan kopie kopie

Beschrijving	Type	Actie
1. Schouw op het dak	Beperking	-

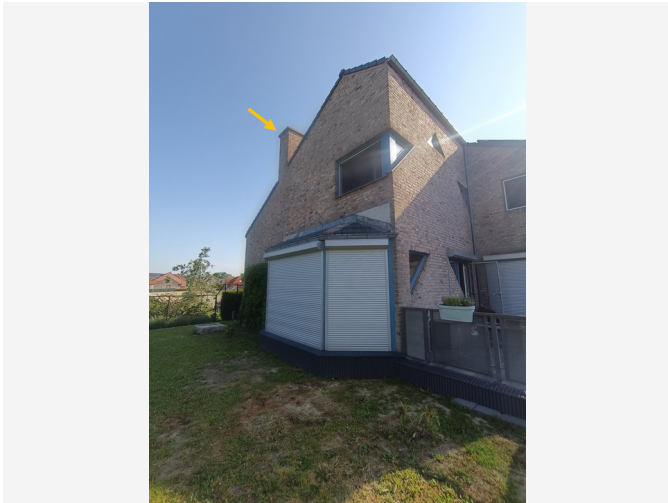
Situeringfoto

Tijdelijke beperking

Reden: Het te onderzoeken materiaal situeert zich hoger dan 3,50 m te rekenen vanaf een veilige ondergrond

Uitleg van de asbestdeskundige: Bij werken (dak of reiniging schouw) kan een stelling geplaatst worden, het is niet duidelijk of er asbestverdachte materialen aanwezig zijn in/rond de schouw.

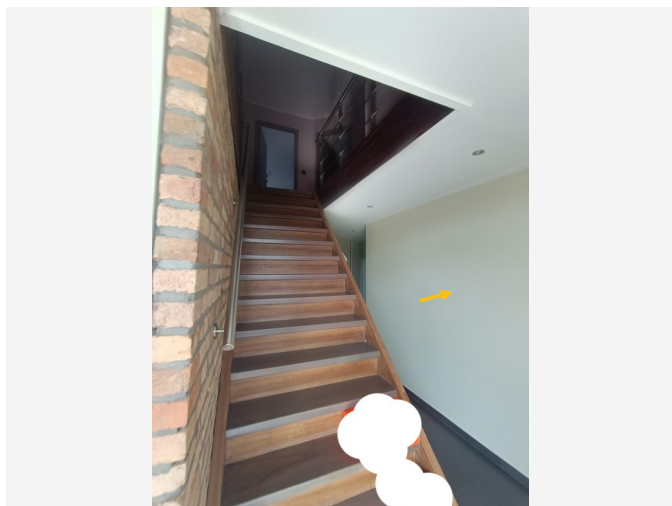
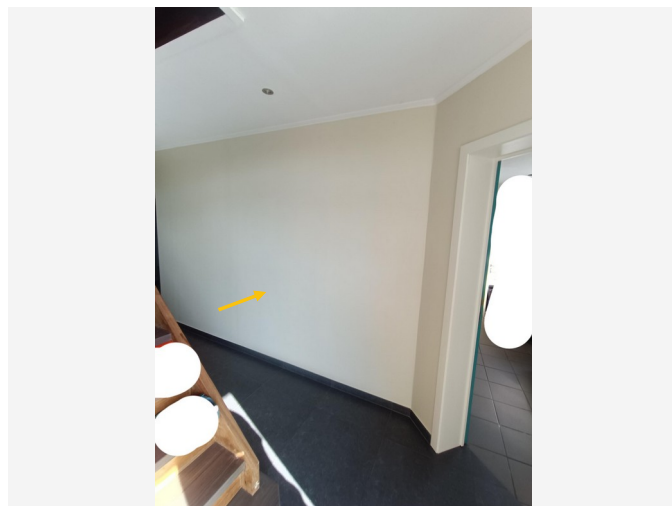
Verscheidene binnenwanden zijn afgewerkt met valse wanden in houten wandpanelen en gipskarton

Het is niet duidelijk of er pleisterwerk of asbest toepassingen aanwezig zijn achter/op deze valse wanden, het is aangewezen om bijkomend onderzoek uit te voeren bij werken.

Zonder destructieve handeling is het niet mogelijk om na te gaan of er asbesthoudende materialen aanwezig zijn achter de wand afwerking.

Als bij sloop of renovatie blijkt dat er achter deze wanden nog pleisterwerk of asbest verdachte toepassingen aanwezig zijn, moet dit bemonsterd worden.

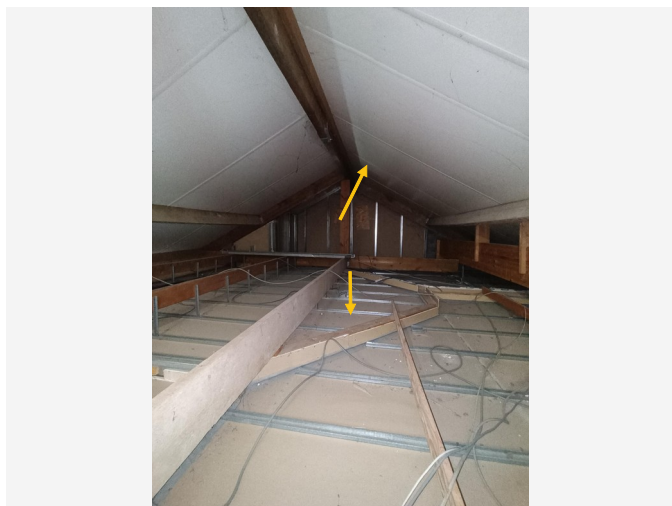
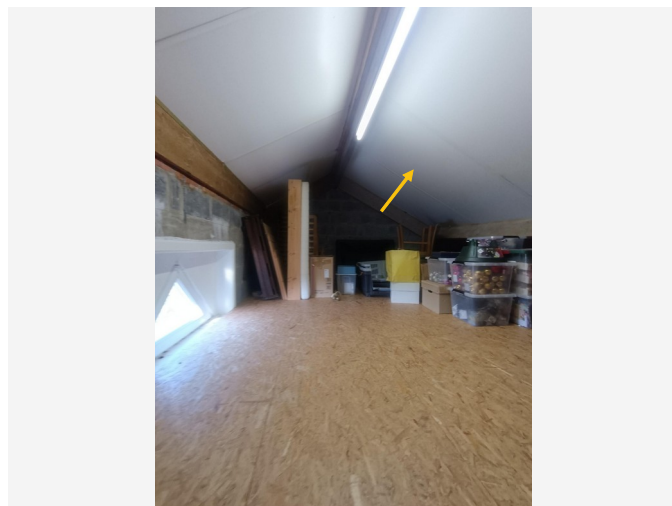
Verscheidene plafonds zijn afgewerkt met valse plafonds in plaatmateriaal.

Het is niet duidelijk of er pleisterwerk of ander verdacht asbestmateriaal aanwezig is achter / op deze valse plafonds, het is aangewezen om bijkomend onderzoek uit te voeren bij werken.

Het plafond bestaat uit Gipskarton en isolatiepanelen

Zonder destructieve handeling is het niet mogelijk om na te gaan of er asbesthoudende materialen aanwezig zijn achter de plafond afwerking.

Als bij sloop of renovatie blijkt dat er achter deze plafonds nog pleisterwerk of asbest verdachte toepassingen aanwezig zijn, moet dit bemonsterd worden.

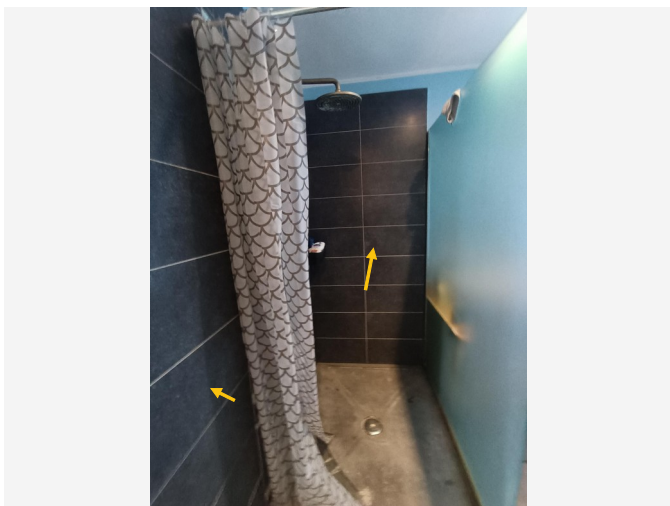
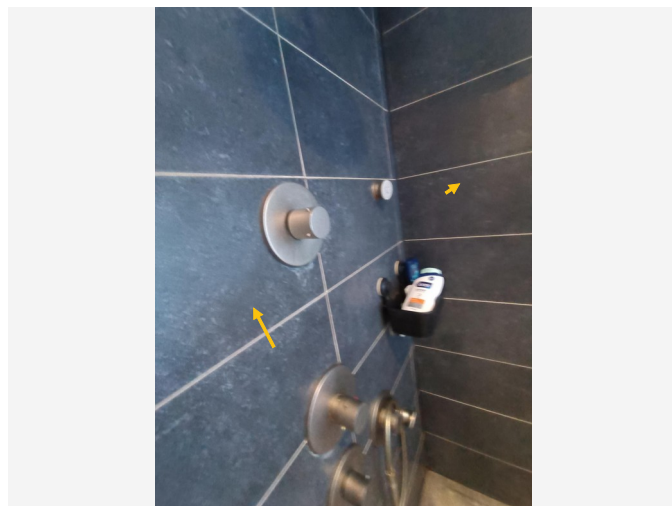
Informatie over een materiaal dat de asbestdeskundige niet kan waarnemen of vaststellen

Volgens het inspectieprotocol is een staalname van de tegellijm vereist om te kunnen bevestigen dat deze niet asbesthoudend is.

Er waren geen facturen of andere bewijsstukken beschikbaar die aantonen dat de tegels na 2001 werden geplaatst. Daarnaast waren er geen zichtbare beschadigingen aan de wandtegels, waardoor een visuele inspectie van de lijm niet mogelijk was.

Om hierover zekerheid te verkrijgen, wordt aanbevolen om bij eventuele renovatiewerken aan de tegels een bijkomend onderzoek en staalname van de lijm uit te voeren.

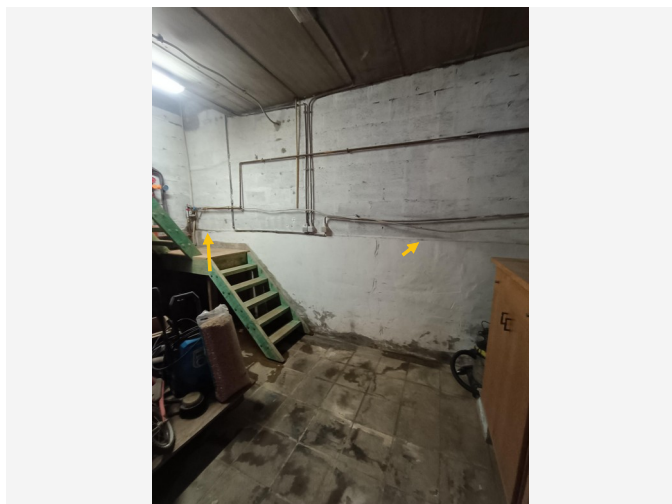
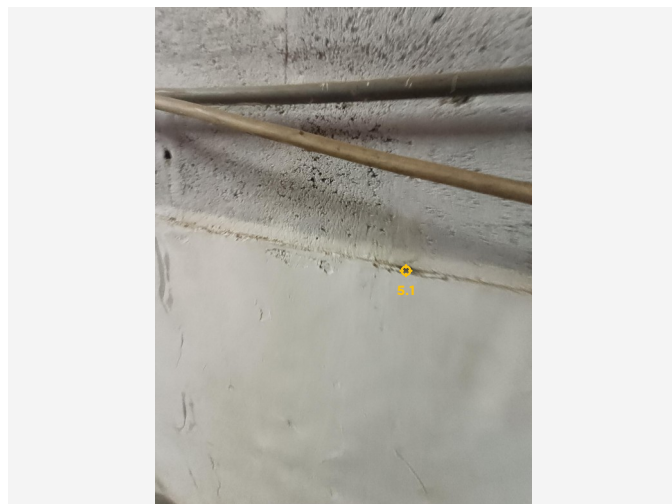
Fiche 5: Cementering kelder

Geen asbest

#	Type	Referentie	Resultaat
5.1	Mengmonster	1	Geen asbest

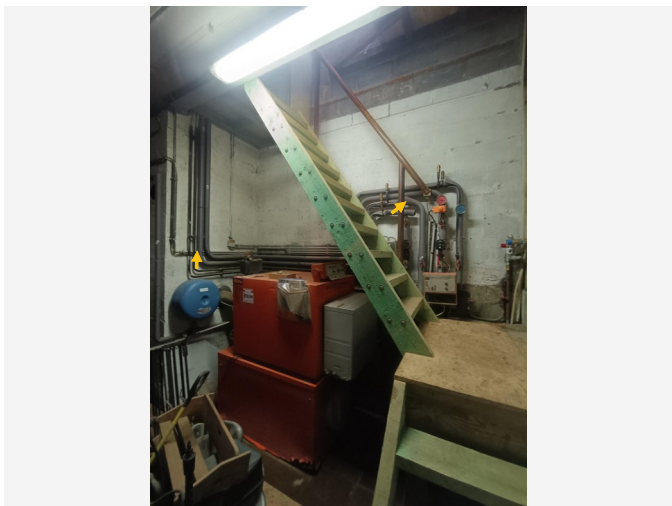
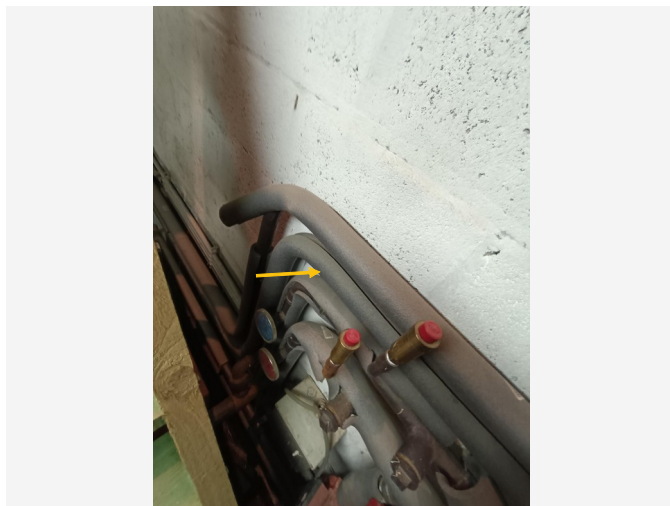
Beschrijving	Notitie	Terug te vinden op plannen
Fiche 6: Leidingisolatie: niet verdacht	De thermische isolatie is visueel als niet-asbestverdacht beoordeeld.	Plan 1.6: Verdieping -1 kopie kopie
Fiche 7: Onderdak niet verdacht	Het dak werd gecontroleerd (via een dakraam, optillen van een dakpan). Er is geen verdacht onderdak vastgesteld. Deze handeling is een steekproef, er is geen garantie dat het volledige dak met éénzelfde materiaal is opgebouwd. Dit kan enkel via destructief onderzoek vastgesteld worden.	Plan 1.7: Woning plan kopie
Fiche 8: Dakbedekking niet verdacht.	De dakbedekking werd gecontroleerd, deze bestaat uit dakpannen en zijn niet asbestverdacht.	Plan 1.5: Woning plan
Fiche 9: CV Ketel Viessmann Vitola-uniferral	De cv-ketel werd gecontroleerd, bouwjaar 1992 en er zijn geen asbestverdachte toepassingen zichtbaar. Er is geen informatie beschikbaar over het al dan niet gebruik van asbestverdachte toepassingen in dit type cv ketel. Wij adviseren om de cv ketel te laten controleren door een opgeleid techniek met een basisopleiding van 8u asbest.	Plan 1.4: Verdieping -1 kopie

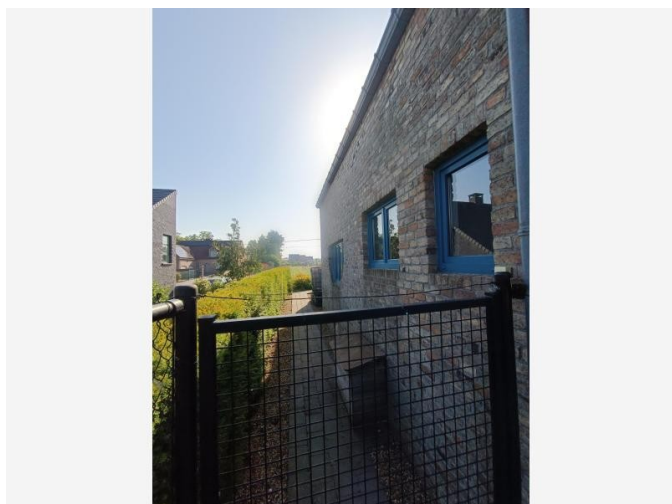
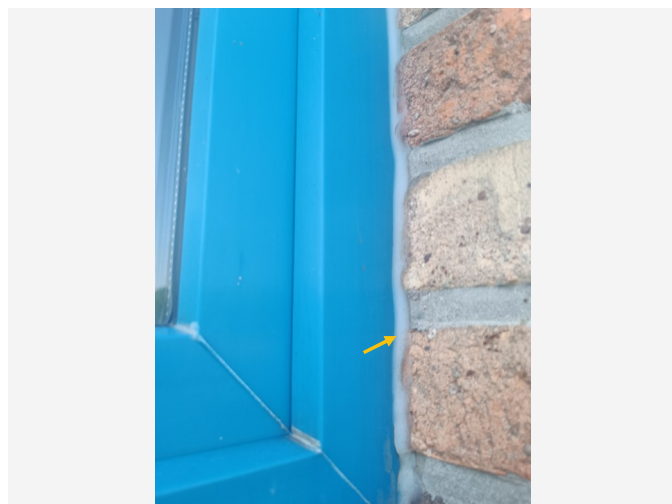
Fiche 10: Kit niet verdacht (visueel vastgesteld)	De gebruikte siliconen kit is niet asbestverdacht	Plan 1.1: Verdieping -1 Plan 1.2: Verdieping 0 Plan 1.3: Verdieping 1
