Asbestinventarisatetest

Blijkerstraat 18, 2360 Oud-Turnhout

Attestnummer : 20260629-000315.000

Niet-asbestveilig

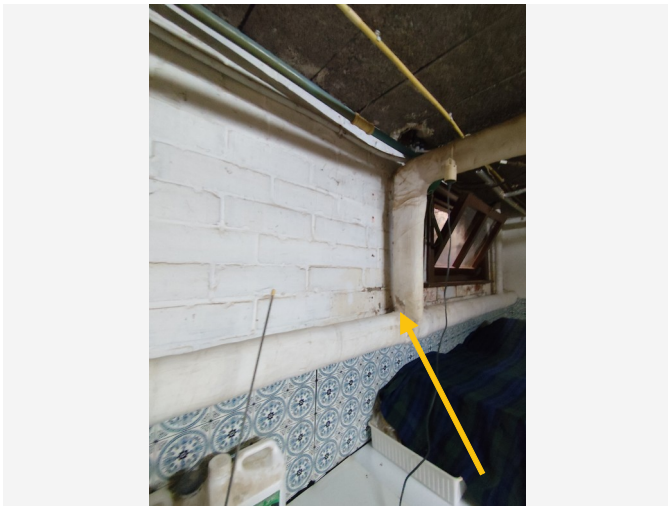
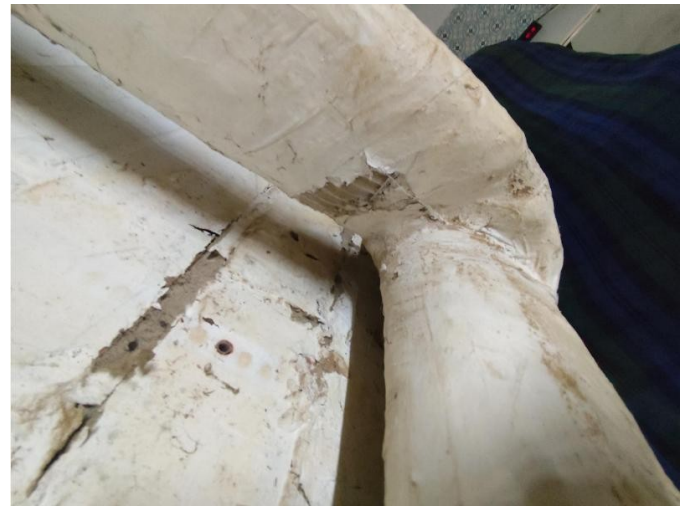
Het asbestmateriaal valt onder de mijlpaal van 2034.

Eindbeoordeling materiaalrisico	Verhoogd materiaalrisico en/of verhoogde kans op vezelvrijgave
---------------------------------	--

Gebondenheid	Categorie 2: niet-hechtgebonden met matrix
Asbestsoort (vezeltype)	Amfibool aanwezig, uitgezonderd crocidoliet
Asbestconcentratie	Hoog ($\geq 50\%$)
Afschermingsgraad van het gehele materiaal	Geheel of deels vrij aan de binnenlucht, maar geen contact met binnenluchtstromen
Toestand van het materiaal	Licht beschadigd, licht verweerd. Intacte calciumsilicaatplaat of materiaal met categorie 3-gebondenheid

#	Type	Referentie	Type	Resultaat
1.1	Mengmonster	4		Amosiet
1.2	Mengmonster	5		Chrysotiel
1.3	Mengmonster	6		Chrysotiel
1.4	Mengmonster	7		Chrysotiel

Beschrijving	Leidingisolatie: verdacht bocht/recht
Omgeving	Binnen
Primaire drager	HVAC infrastructuur en uitrusting
Asbestmateriaal	In-situ afwerkingslagen - Thermische isolatie
Bindmiddel van asbestmateriaal	Gips - kalk
Gebondenheid op basis van bindmiddel	Niet-hechtgebonden
Hoeveelheid (lengte - omtrek - dikte - aantal)	<ul style="list-style-type: none"> • 42,50 m - 45,00 cm - 1,00 cm - 1 stuk
Totaal volume	0,191 m ³
Eenvoudig bereikbaar	Ja
Bevestigingswijze	<ul style="list-style-type: none"> • Verlijmd, ingegoten, versmeerd
Identificatiemethode	Een monstername door de asbestdeskundige met laboanalyse door een asbestlabo.
Destructieve handeling voor identificatie	Nee
Opmerking	De vermelde lengtes, omtrekken en diktes betreffen een beredeerde schatting. Er worden geen rechten verleend aan deze lengtes, omtrekken en diktes . De dikte is een schatting die voorkomt uit de monsterplaatsen en is daarom niet altijd representatief. Er werden mengmonsters genomen volgens de richtlijnen van het inspectieprotocol. (2 van de rechte stukken en 2 in de bochten van de leidingisolatie). Er kunnen bijkomende stalen genomen worden om bepaalde zones uit te sluiten.

Verwijderen

- Scherm in afwachting van verwijdering het asbestmateriaal af van luchtstromingen en verstoring: bijvoorbeeld door het te verpakken, te fixeren, af te dekken, signalisatie - afbakening aan te brengen, ...
- Verwijder dit asbestmateriaal zo snel mogelijk. Volg de toestand goed op.

- Hermetische zone (erkend asbestverwijderaar)
Toepassing mag niet door doe-het-zelf of opgeleid aannemer 8 basis asbest verwijderd worden! HZ Erkend asbestverwijderaar : Gipsisolatie wordt losgesneden van dragermateriaal (leiding), asbesthoudend gips zal gemakkelijk verbrossen en is losgebonden. Om geen asbestvezels te verspreiden naar de omgeving, dient dit in hermetische zone verwijderd te worden. Verzamel best zoveel mogelijk bewijsdocumenten na verwijdering voor een actualisatie van uw attest (facturen, stortingsbewijs en foto's). Asbest insluiten mag niet tenzij dit in afwachting van verwijdering nodig is om het risico te verlagen of om het veilig te beheren (tijdelijk afdekken) Zie ook link Zie <https://ovam.vlaanderen.be/wie-mag-wat-verwijderen>
<https://ovam.vlaanderen.be/voorzorgsmaatregelen-bij-asbestverwijdering>
<https://ovam.vlaanderen.be/asbestafval-afvoeren> Zie ook wetgevend kader (website van de OVAM en CODEX boek VI titel 3). <http://werk.belgie.be/sites/default/files/content/documents/Welzijn> op het werk/Regelgeving/Codex boek VI titel 3 Asbest.pdf methodiek verwijderingsmethodes worden achteraan in

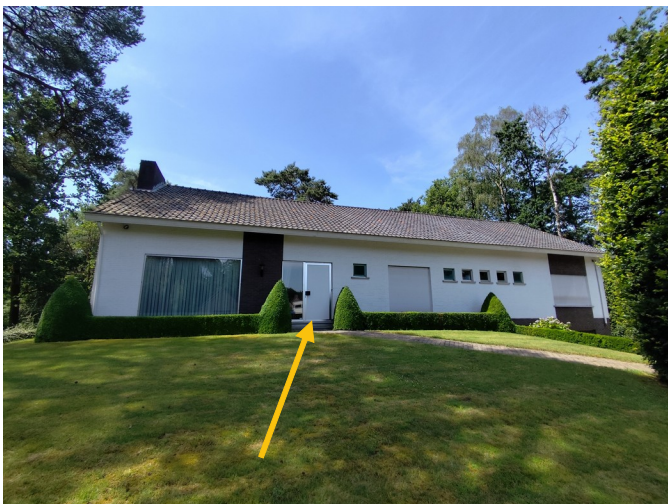
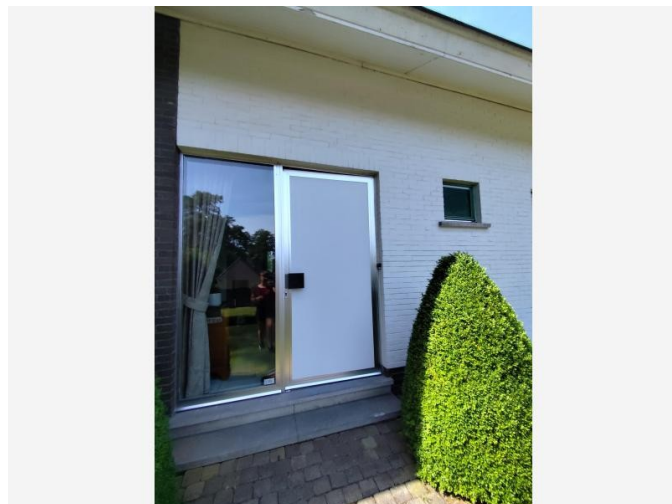
Het asbestmateriaal valt onder de mijlpaal van 2040.

Eindbeoordeling materiaalrisico	Laag materiaalrisico en/of verlaagde kans op vezelvrijgave
---------------------------------	--

Gebondenheid	Categorie 1: hechtgebonden in oorsprong
Asbestsoort (vezeltype)	Crocidoliet aanwezig
Asbestconcentratie	Laag (< 50%)
Afschermingsgraad van het gehele materiaal	Geheel of deels vrij aan de binnenlucht, maar geen contact met binnenluchtstromen
Toestand van het materiaal	Onbeschadigd, niet verweerd

Beschrijving	Glasal voordeur (visueel vastgesteld)
Omgeving	Grenst aan binnen- en buitenlucht
Primaire drager	Wandopening verticaal (raam, deur, ...)
Asbestmateriaal	Plaat, paneel, tablet - Geëmailleerd, type Glasal
Bindmiddel van asbestmateriaal	Cement
Gebondenheid op basis van bindmiddel	Hecht
Hoeveelheid (oppervlakte - dikte - aantal)	<ul style="list-style-type: none"> • 2,00 m² - 1,00 cm - 1 stuk
Totaal volume	0,02 m ³
Eenvoudig bereikbaar	Ja
Bevestigingswijze	<ul style="list-style-type: none"> • Geklemd
Identificatiemethode	<p>De asbestdeskundige beoordeelt het materiaal als asbestverdacht en dus asbesthoudend, en dit zonder monstername.</p> <p>Motivatie: De monstername brengt andere schade aan dan schade die inherent is aan de monstername.</p>
Destructieve handeling voor identificatie	Nee
Opmerking	<p>De platen zijn visueel /auditief als asbestverdacht beschouwd. Er werd geen staalname uitgevoerd wegens kans op breukvlakken.</p> <p>De vermelde oppervlaktes en diktes betreffen een beredeneerde schatting. Er worden geen rechten verleend aan deze oppervlaktes/diktes.</p>

Zorgvuldig beheren

- Zorg voor een veilig beheer. Vermijd het beschadigen van het asbestmateriaal. Controleer de toestand jaarlijks op wijzigingen.
- Voer bijkomende staalname(s) uit.

- Eenvoudige handelingen: mag via doe-het-zelf of door werknemer(s) met opleidingsattest eenvoudige handelingen
Mag verwijderd worden via EH via doe-het zelf :

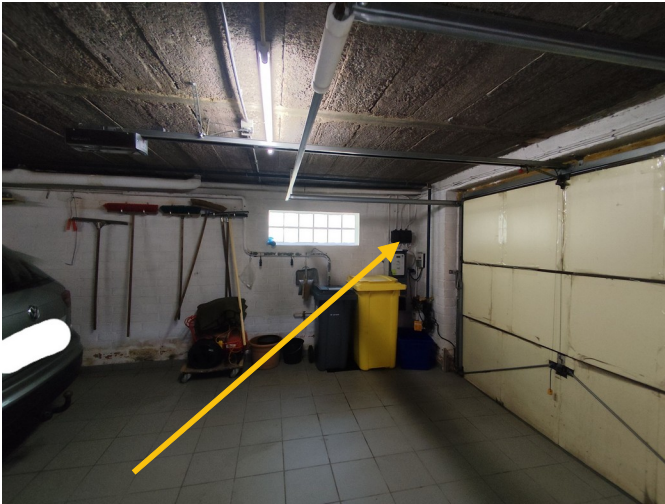
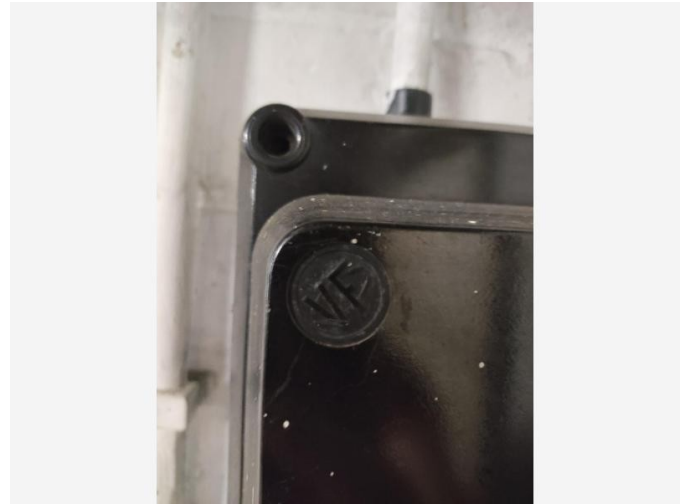
Het asbestmateriaal valt onder de mijlpaal van 2040.

Eindbeoordeling materiaalrisico	Laag materiaalrisico en/of verlaagde kans op vezelvrijgave
---------------------------------	--

Gebondenheid	Categorie 1: hechtgebonden in oorsprong
Asbestsoort (vezeltype)	Crocidoliet aanwezig
Asbestconcentratie	Laag (< 50%)
Afschermingsgraad van het gehele materiaal	Geheel of deels vrij aan de binnenlucht, maar geen contact met binnenluchtstromen
Toestand van het materiaal	Onbeschadigd, niet verweerd

Beschrijving	Bakeliet toep.(schakelaars-verdeel dozen)
Omgeving	Binnen
Primaire drager	Communicatie en elektrische infrastructuur en uitrusting
Asbestmateriaal	Plaat, paneel, tablet - Type Bakeliet
Bindmiddel van asbestmateriaal	Kunststof of -hars
Gebondenheid op basis van bindmiddel	Hecht
Hoeveelheid (oppervlakte - dikte - aantal)	<ul style="list-style-type: none"> • 0,50 m² - 4,00 cm - 1 stuk
Totaal volume	0,02 m ³
Eenvoudig bereikbaar	Ja
Bevestigingswijze	<ul style="list-style-type: none"> • Geschroefd
Identificatiemethode	<p>De asbestdeskundige beoordeelt het materiaal als asbestverdacht en dus asbesthoudend, en dit zonder monstername.</p> <p>Motivatie: De monstername brengt andere schade aan dan schade die inherent is aan de monstername.</p>
Destructieve handeling voor identificatie	Nee
Opmerking	<p>B = BAKELIET TOEPASSING OP HET PLAN</p> <p>Het is moeilijk te bepalen of de bakeliettoepassingen in de woning ook effectief asbesthoudend zijn (het kan ook gaan om de asbestvrije variant).</p> <p>Er werd geen monster genomen oww beschadiging aan een elektrisch gerelateerde toepassing, extra controle bij verwijdering van het verdacht materiaal.</p>

Zorgvuldig beheren

- Zorg voor een veilig beheer. Vermijd het beschadigen van het asbestmateriaal. Controleer de toestand jaarlijks op wijzigingen.
- Voer bijkomende staalname(s) uit.

- Eenvoudige handelingen: mag via doe-het-zelf of door werknemer(s) met opleidingsattest eenvoudige handelingen
Schakelaars, stopcontacten en andere gelijkaardige toepassingen kunnen eenvoudig losgeschroefd worden --> EH doe-het-zelf. Afgesloten of verzegelde kast --> EH opgeleid techniek personeel 8u basisopleiding asbest. Voor elektrische infrastructuur en uitrusting dient u vooraleer men deze toepassing gaat bevochtigen de elektriciteit af te sluiten (zoniet elektrocutie-/brandgevaar). standaard dragen van de nodige wegwerp beschermingsmiddelen FFP 3 masker , handschoenen en tyvec CAT III type 5-6 , afspoelbaar schoeisel Losschroeven en dubbel verpakken in plastic , sluit luchtdicht af en breng dit als hechtgebonden afval naar een plaatselijk containerpark. Voor hechtgebonden toepassingen: Bij verwijdering door doe-het-zelf moet men dit afval dubbel en luchtdicht verpakt aandienen bij het gemeentelijk recyclagepark. Men raadpleegt best op voorhand de voorwaarden van het recyclagepark.

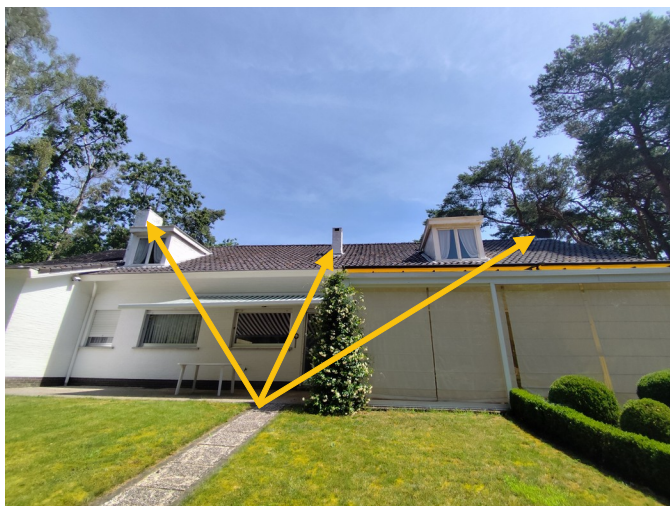
Tijdelijke beperking

Reden: Het te onderzoeken materiaal situeert zich hoger dan 3,50 m te rekenen vanaf een veilige ondergrond

Uitleg van de asbestdeskundige: Bij werken (dak of reiniging schouw) kan een stelling geplaatst worden, het is niet duidelijk of er asbestverdachte materialen aanwezig zijn in/rond de schouw.

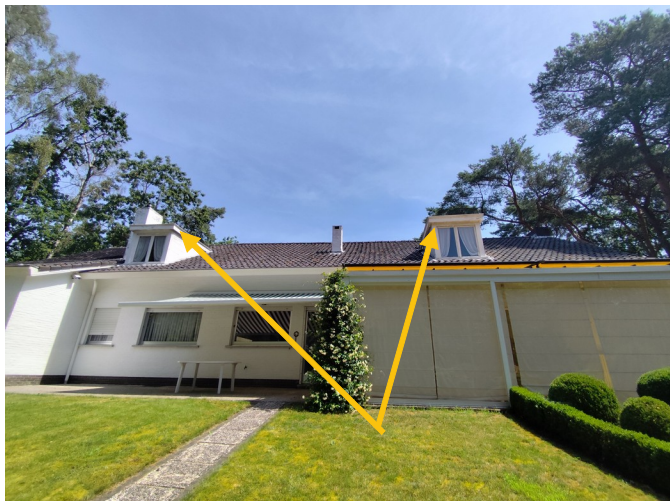
Fiche 5: Plat dak (erkers): niet zichtbaar (tijdelijke beperking)

Tijdelijke beperking

Reden: Het te onderzoeken materiaal situeert zich hoger dan 3,50 m te rekenen vanaf een veilige ondergrond

Uitleg van de asbestdeskundige: Het plat dak is niet waarneembaar en situeert zich hoger dan 3.50m te rekenen vanaf een veilige ondergrond, bij werken extra controle bv door middel van een stelling, hoogtewerker....

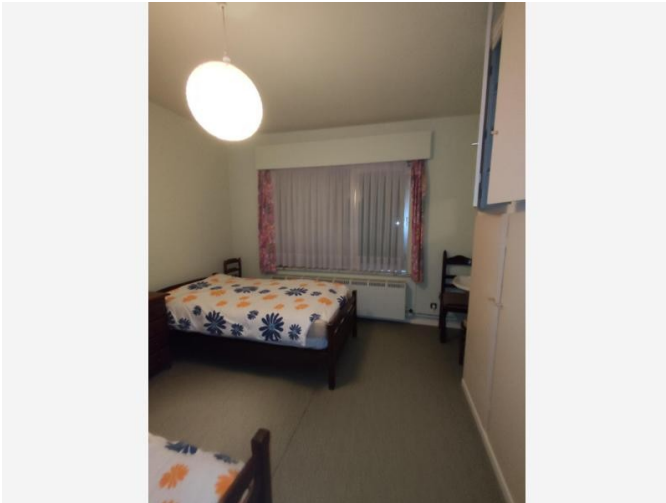
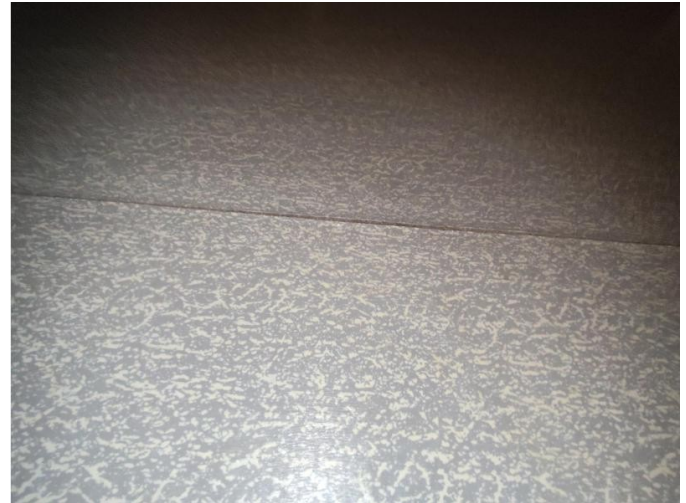
Volgens expertise kunnen we deze vinyl als niet asbest verdacht beschouwen (soepel en flexibel van structuur).

Onderkant met jute/koord.

Het is niet gekend wat eronder bevindt extra controle aangewezen bij vloer werken.

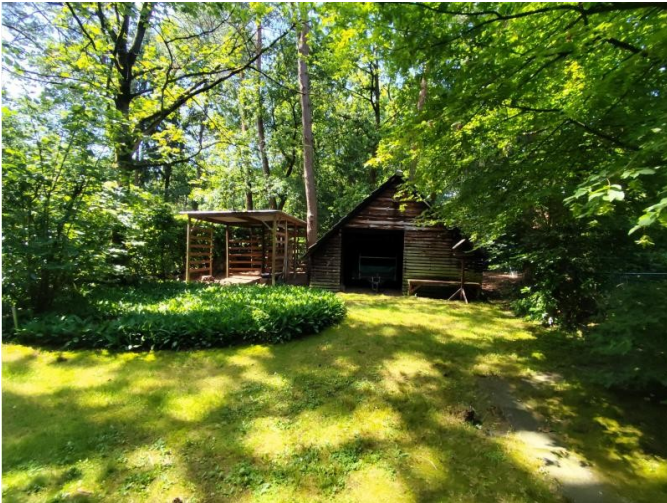
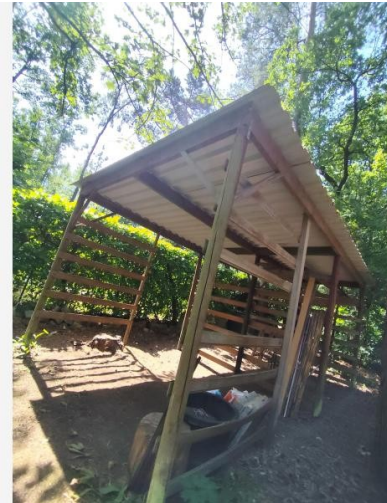
De tuinconstructies werden gecontroleerd, er werden geen verdachte materialen opgemerkt.

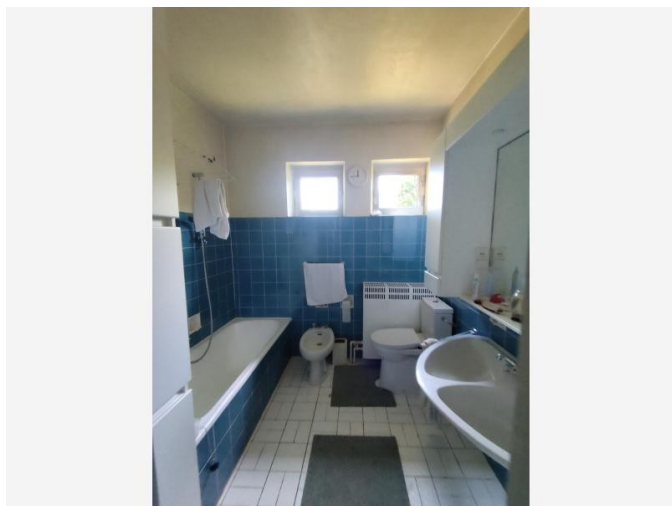
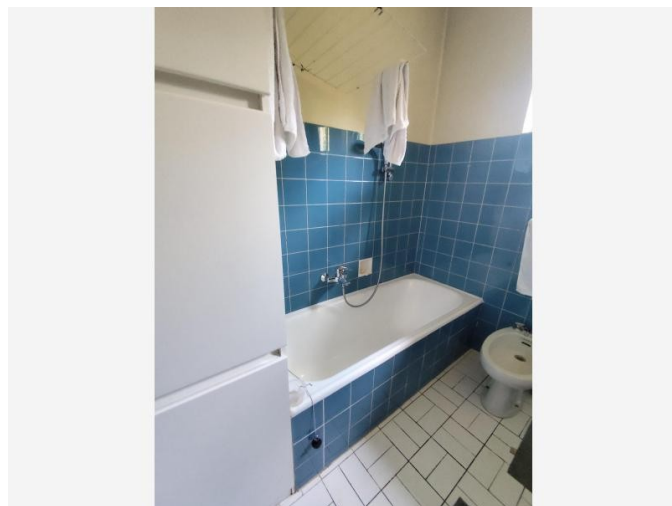
In het inspectieprotocol is een monsternamen van tegellijm verplicht om dit te identificeren als niet-asbesthoudend. Er waren geen facturen ter beschikking die bevestigen dat de tegels na 2001 waren geplaatst. Er waren geen bestaande beschadigingen aan de wandtegels om de lijm voldoende te kunnen inspecteren. Om dit af te toetsen is het aangewezen om bij eventuele renovatiewerken aan de tegels verder onderzoek/staalname te laten uitvoeren ter controle.

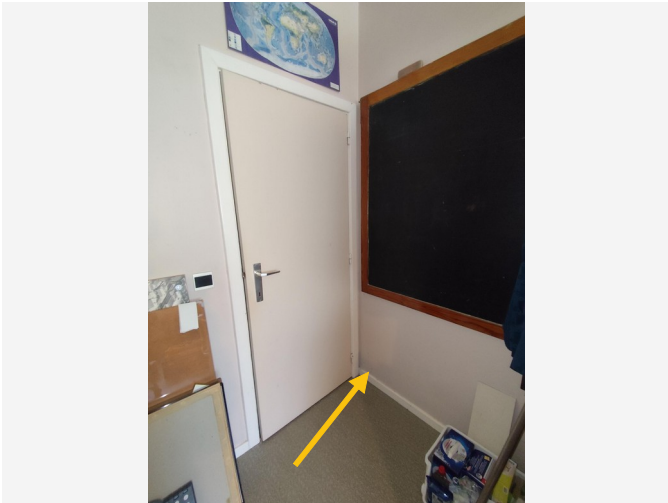
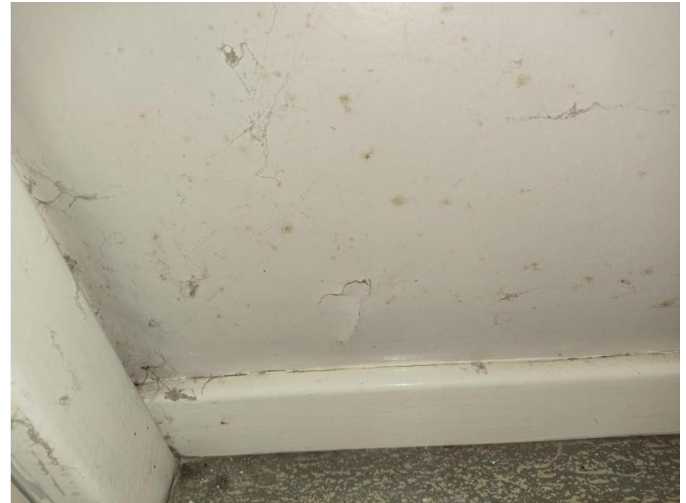
Fiche 9: Muurpleister

Geen asbest

#	Type	Referentie	Resultaat
9.1	Puntmonster	1	Geen asbest

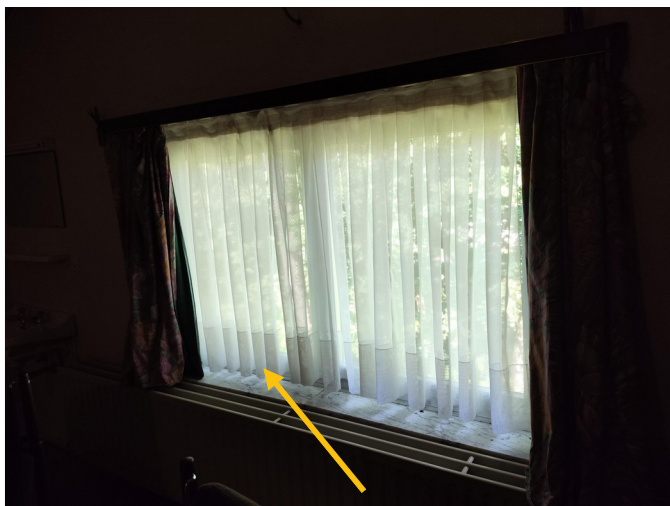
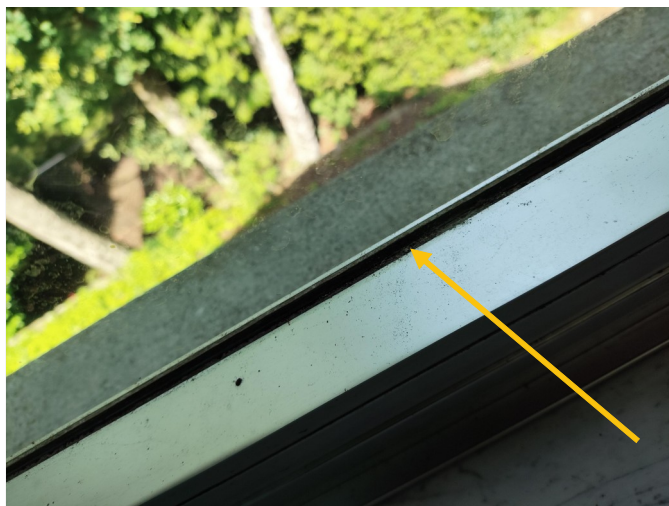
Fiche 10: Stopverf

Geen asbest

#	Type	Referentie	Resultaat
10.1	Puntmonster	3	Geen asbest

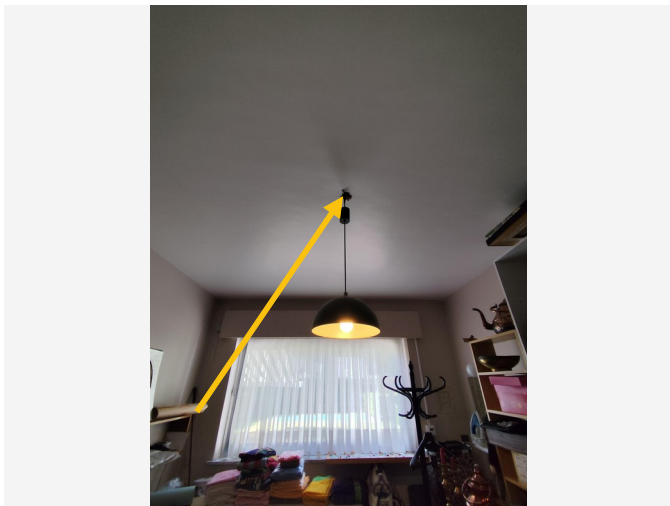
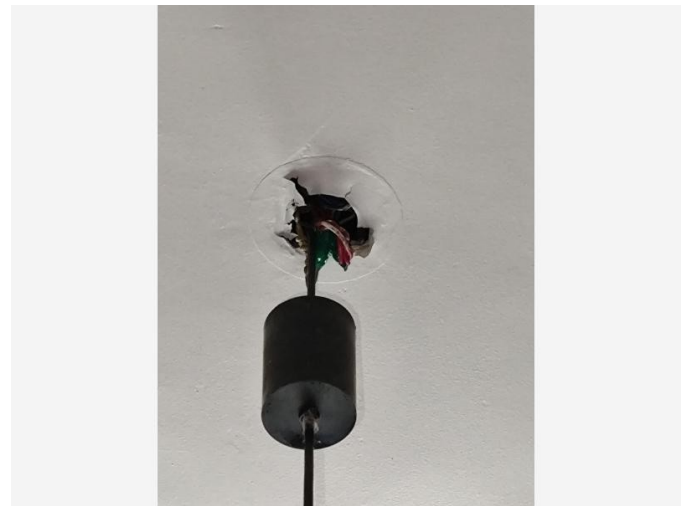
Geen asbest

#	Type	Referentie	Resultaat
11.1	Puntmonster	2	Geen asbest

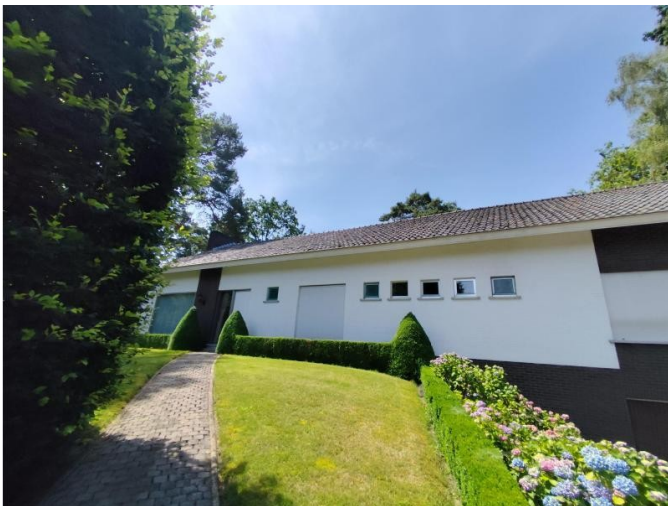
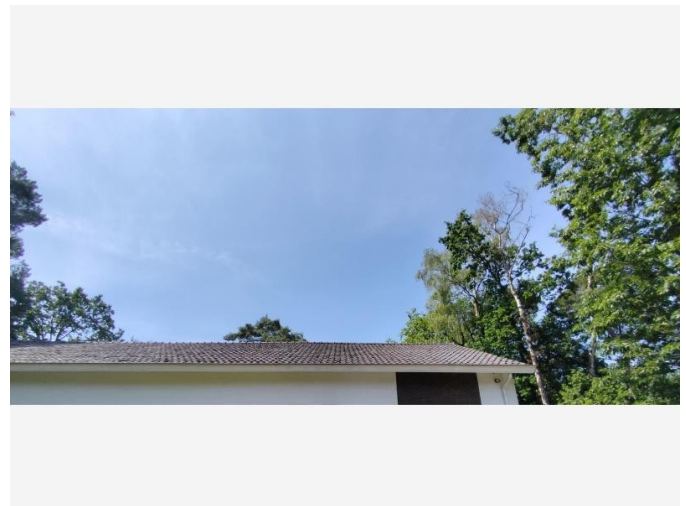
Beschrijving	Notitie	Terug te vinden op plannen
Fiche 12: Dakbedekking: niet verdacht	De dakbedekking werd gecontroleerd, deze bestaat uit dakpannen en bevat geen asbest verdachte materialen.	Plan 1.5: Doorsnede
Fiche 13: Onderdak: niet verdacht	Het dak werd gecontroleerd (via een dakraam, optillen van een dakpan). Er is geen verdacht onderdak vastgesteld. Deze handeling is een steekproef, er is geen garantie dat het volledige dak met éénzelfde materiaal is opgebouwd. Dit kan enkel via destructief onderzoek vastgesteld worden.	Plan 1.5: Doorsnede
Fiche 14: CV Ketel: niet verdacht	De CV ketel werd gecontroleerd (bwj 2020) en is niet asbest verdacht, geen risico bouwjaar.	Plan 1.1: Kelder
