# Asbestinventarisatetest

Staatsbaan 33, 2360 Oud-Turnhout

Attestnummer : 20260413-000423.000

Uitgegeven op : 13.04.2026

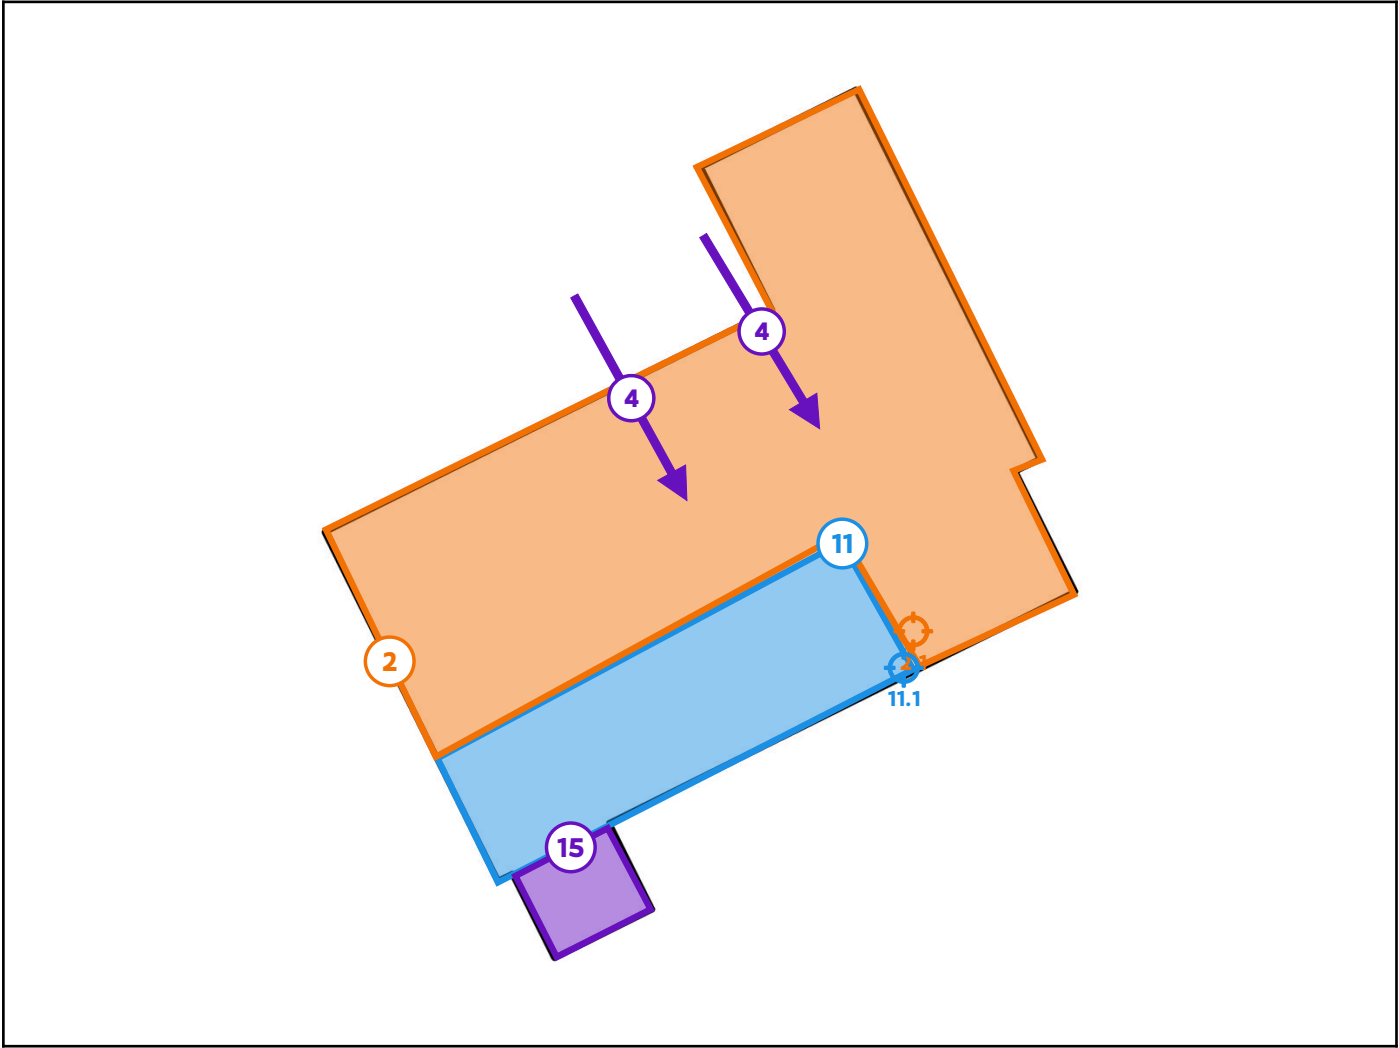
# Plan 1.1: Woning: dak / schouwen

| Beschrijving | Type | Actie |
|---|---|---|
| 2. Dakleien (met staalname) | Asbestmateriaal | <div>Verwijderen</div> |
| 4. Schouw op het dak (beperkingsfiche) | Beperking | - |

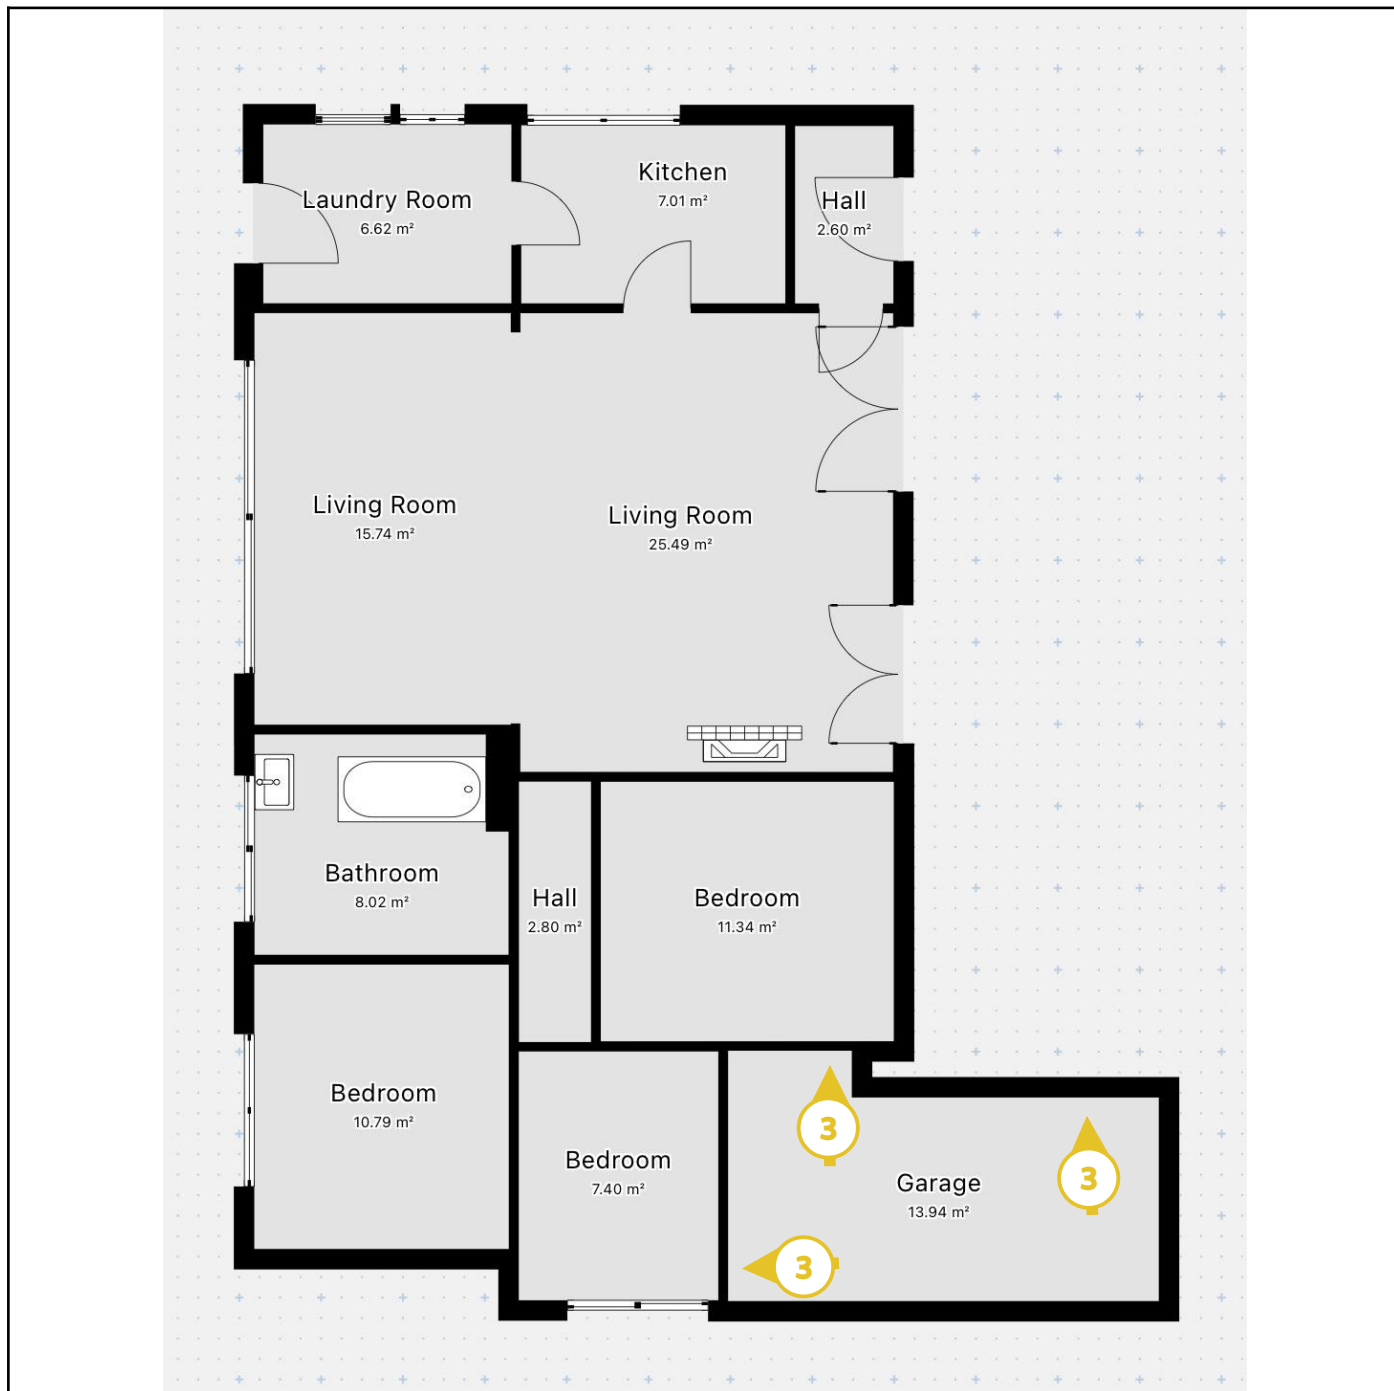
## Plan 1.4: Woning: bakeliet

| Beschrijving | Type | Actie |
|---|---|---|
| 3. Bakeliet toep.(schakelaars-stopcontact.-verdeel dozen-radiatorknoppen) | Asbestmateriaal | Zorgvuldig beheren |

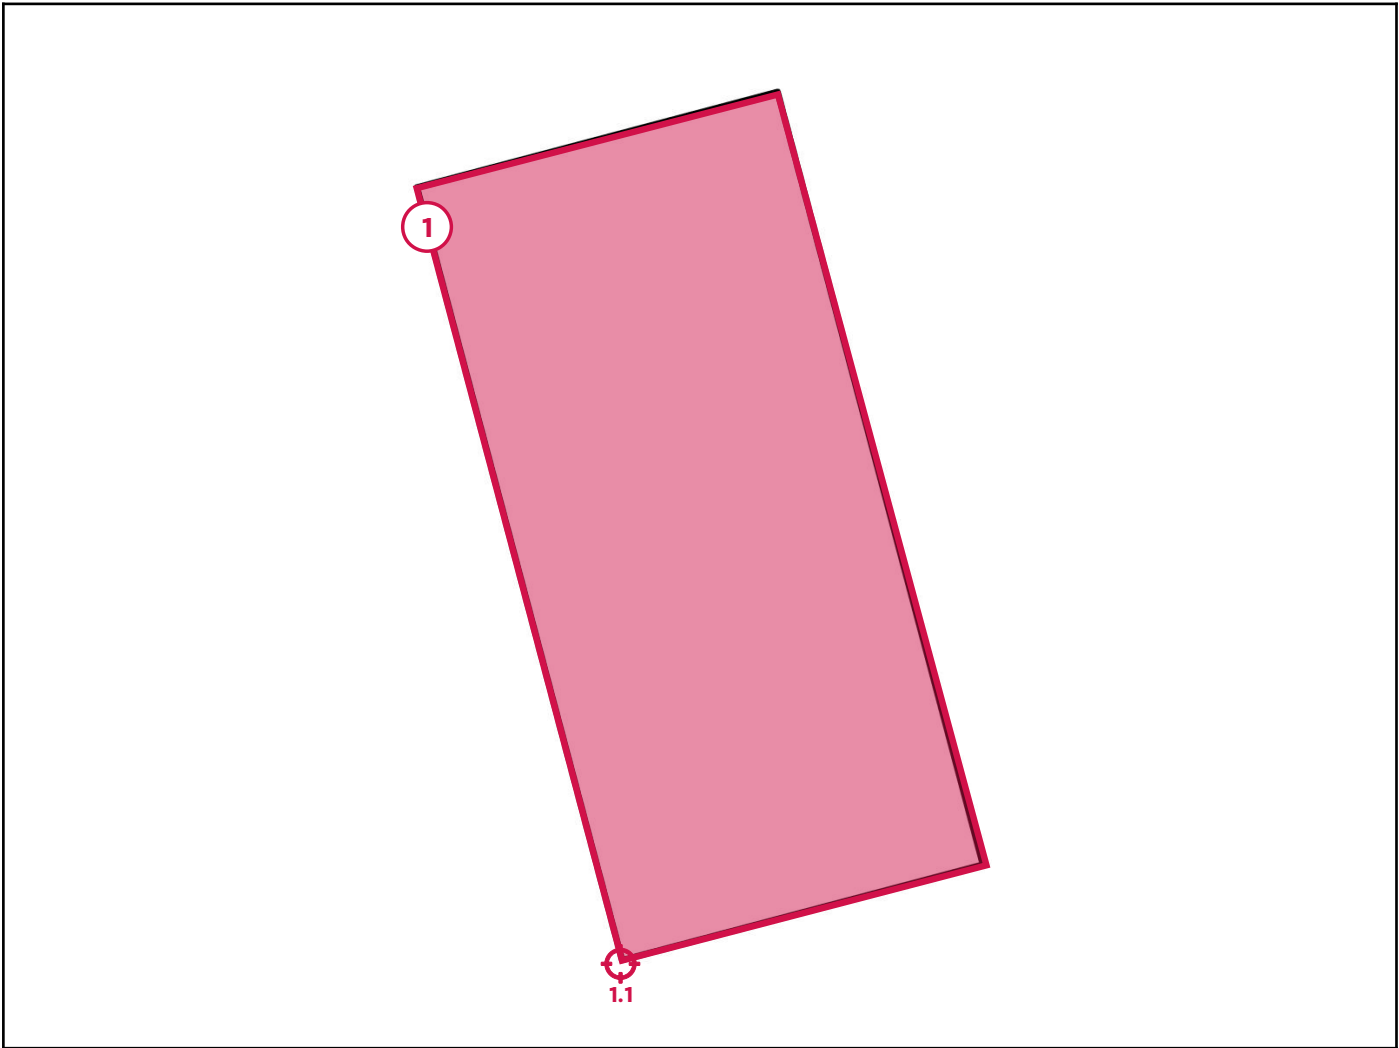
## Plan 2.1: Garage: golfplaten

| Beschrijving | Type | Actie |
|---|---|---|
| 1. Golfplaten (met staalname) | Asbestmateriaal | Dringend verwijderen |

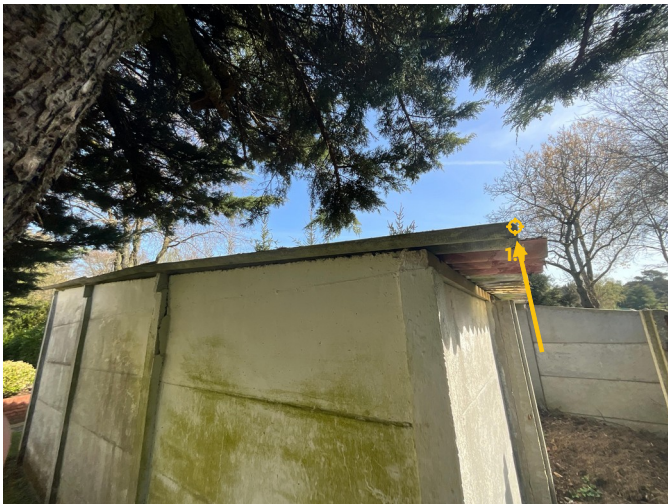
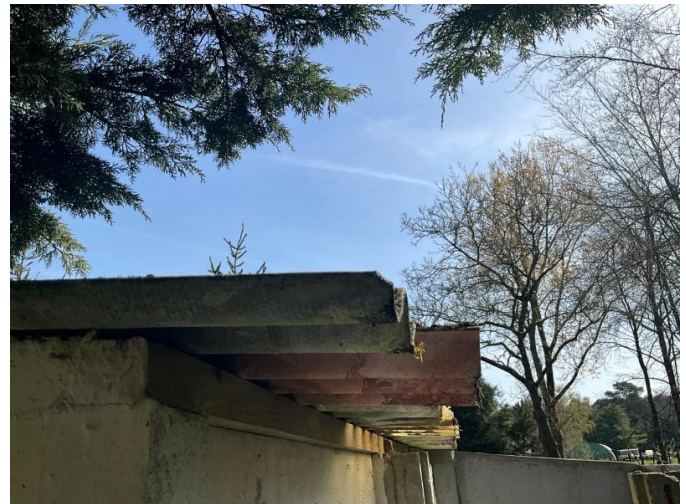
| Eindbeoordeling materiaalarisico | Hoog materiaalarisico en/of hoge kans op vezelvrijgave |

| Asbestsoort (vezeltype) | Crocidoliet aanwezig |
| Toestand van het materiaal | Matig beschadigd, matig verweerd |

| # | Type | Referentie | Resultaat |
|---|---|---|---|
| 1.1 | Puntmonster | 8 | Chrysotiel, Crocidoliet |

| Asbestmateriaal | Dak- en gevelbekleding - Golfplaat |

**Dringend verwijderen**

- Verwijder dit asbestmateriaal zo snel mogelijk. Volg de toestand goed op.
- Hemelwater dat afspoelt van asbestcement daken of gevels kan asbestdeeltjes bevatten. Gebruik het enkel voor gesloten circuits (bv. spoelen toiletten). Reinig na het vervangen van het dak of de gevel de dakgoten en regenwaterput of -ton om asbesthoudend sediment of slib te verwijderen

- Eenvoudige handelingen: mag via doe-het-zelf of door werknemer(s) met opleidingsattest eenvoudige handelingen  
EH via doe-het zelf Standaard dragen van de nodige wegwerp beschermingsmiddelen FFP 3 masker , handschoenen en tyvec CAT III type 5-6 , afwasbaar schoeisel Indien mogelijk de ondervloer afdekken , golfplaten voorzichtig verwijderen, extra fixeren, niet breken , niet gooien, onmiddellijk dubbel verpakken , luchtdicht afsluiten of voorzichtig in container met asbest bag plaatsen. Voldoende benevelen/bevochtigen tijdens de duur van de werken. Indien golfplaten in slechte staat zijn en kans bestaat op breken : Eenvoudige handeling opgeleid personeel , alle werknemer(s) moeten wel beschikken over een opleidingsattest eenvoudige handelingen 8u Voor hechtgebonden toepassingen: Bij verwijdering door doe-het-zelf moet men dit afval dubbel en luchtdicht verpakt aandienen bij het gemeentelijk recyclagepark. Men raadpleegt best op voorhand de voorwaarden van het recyclagepark. Zie ook link Zie <https://ovam.vlaanderen.be/wie-mag-wat->

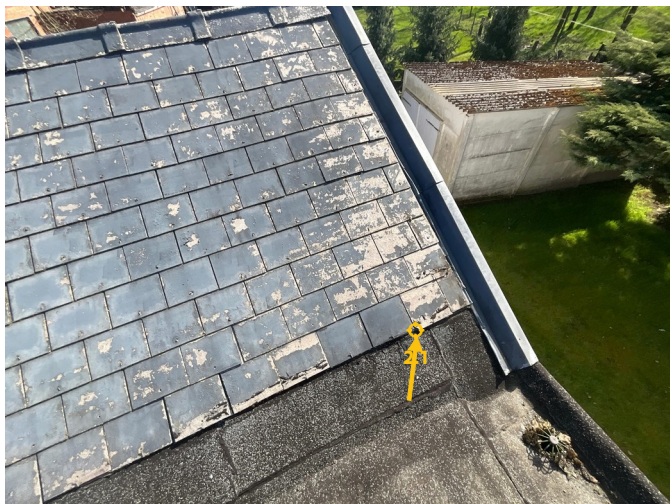
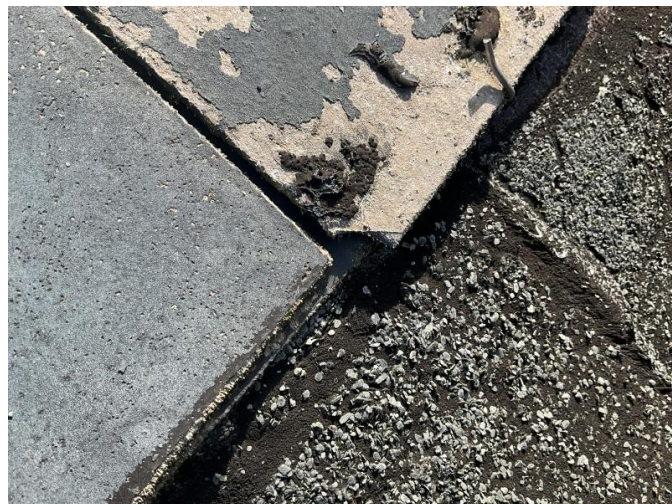
| Eindbeoordeling materiaalrisico | Verhoogd materiaalrisico en/of verhoogde kans op vezelvrijgave |

| Asbestsoort (vezeltype) | Alleen chrysotiel aanwezig |
| Toestand van het materiaal | Matig beschadigd, matig verweerd |

| # | Type | Referentie | Resultaat |
|---|---|---|---|
| 2.1 | Puntmonster | 4 | Chrysotiel |

| Asbestmateriaal | Dak- en gevelbekleding - Lei, shingle |

Verwijderen

- Verwijder dit asbestmateriaal zo snel mogelijk. Volg de toestand goed op.
- Hemelwater dat afspoelt van asbestcement daken of gevels kan asbestdeeltjes bevatten. Gebruik het enkel voor gesloten circuits (bv. spoelen toiletten). Reinig na het vervangen van het dak of de gevel de dakgoten en regenwaterput of -ton om asbesthoudend sediment of slib te verwijderen

- Eenvoudige handelingen: mag via doe-het-zelf of door werknemer(s) met opleidingsattest eenvoudige handelingen  
EH via doe-het zelf Standaard dragen van de nodige wegwerp beschermingsmiddelen FFP 3 masker , handschoenen en tyvec CAT III type 5-6 , afwasbaar schoeisel Indien mogelijk de ondervloer afdekken , leien voorzichtig verwijderen, extra fixeren, niet breken , niet gooien, onmiddellijk verpakken of voorzichtig in container met asbest bag plaatsen. Voldoende benevelen/bevochtigen tijdens de duur van de werken. Gebruik geen storkokers. Voor hechtgebonden toepassingen: Bij verwijdering door doe-het-zelf moet men dit afval dubbel en luchtdicht verpakt aandienen bij het gemeentelijk recyclagepark. Men raadpleegt best op voorhand de voorwaarden van het recyclagepark. Indien leien in slechte staat zijn en kans bestaat op breken : Eenvoudige handeling opgeleid personeel , alle werknemer(s) moeten wel beschikken over een opleidingsattest eenvoudige handelingen 8u Zie ook link Zie <https://ovam.vlaanderen.be/wie-mag-wat->

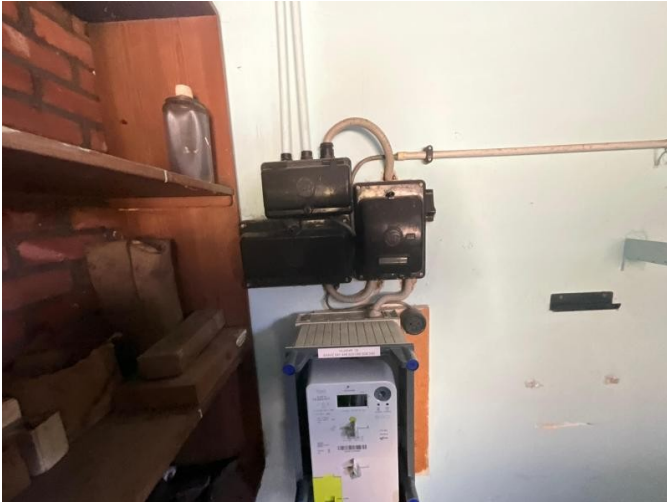
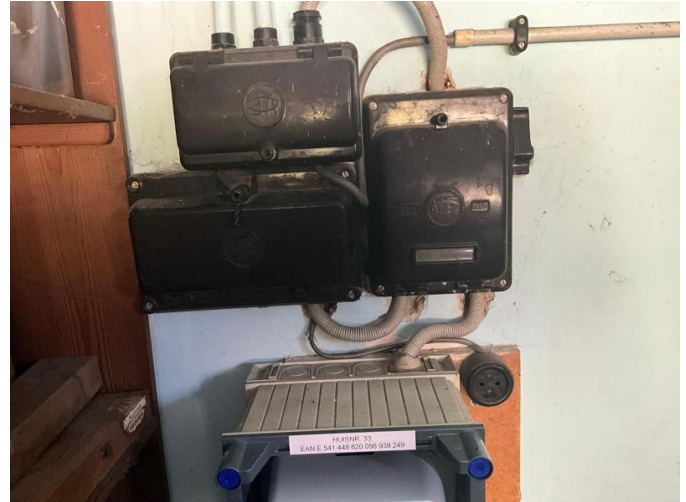
## Fiche 3: Bakeliet toep.(schakelaars-stopcontact.-verdeel dozen-radiator knoppen)

| Identificatiemethode | <p>De asbestdeskundige beoordeelt het materiaal als asbestverdacht en dus asbesthoudend, en dit zonder monstername.</p> <p>Motivatie: De monstername brengt andere schade aan dan schade die inherent is aan de monstername.</p> |
| Opmerking | <p>Het is moeilijk te bepalen of de bakeliettoepassingen in de woning ook effectief asbesthoudend zijn (het kan ook gaan om de asbestvrije variant).</p> <p>Er werd geen monster genomen owv beschadiging aan een elektrisch gerelateerde toepassing, extra controle bij verwijdering van het verdacht materiaal.</p> |

Zorgvuldig beheren

- Zorg voor een veilig beheer. Vermijd het beschadigen van het asbestmateriaal. Controleer de toestand jaarlijks op wijzigingen.
- Voer bijkomende staalname(s) uit.

- Eenvoudige handelingen: mag via doe-het-zelf of door werknemer(s) met opleidingsattest eenvoudige handelingen  
Schakelaars, stopcontacten en andere gelijkaardige toepassingen kunnen eenvoudig losgeschroefd worden --> EH doe-het-zelf. Afgesloten of verzegelde kast --> EH opgeleid techniek personeel 8u basisopleiding asbest. Voor elektrische infrastructuur en uitrusting dient u vooraleer men deze toepassing gaat bevochtigen de elektriciteit af te sluiten (zoniet elektrocutie-/brandgevaar). standaard dragen van de nodige wegwerp beschermingsmiddelen FFP 3 masker , handschoenen en tyvec CAT III type 5-6 , afspoelbaar schoeisel Losschroeven en dubbel verpakken in plastic , sluit luchtdicht af en breng dit als hechtgebonden afval naar een plaatselijk containerpark. Voor hechtgebonden toepassingen: Bij verwijdering door doe-het-zelf moet men dit afval dubbel en luchtdicht verpakt afdienen bij het gemeentelijk recyclagepark. Men raadpleegt best op voorhand de voorwaarden van het recyclagepark.
