# Asbestinventarisatetest

Leopoldstraat 7, 2300 Turnhout

Attestnummer : 20230918-000295.000

**Niet-asbestveilig**

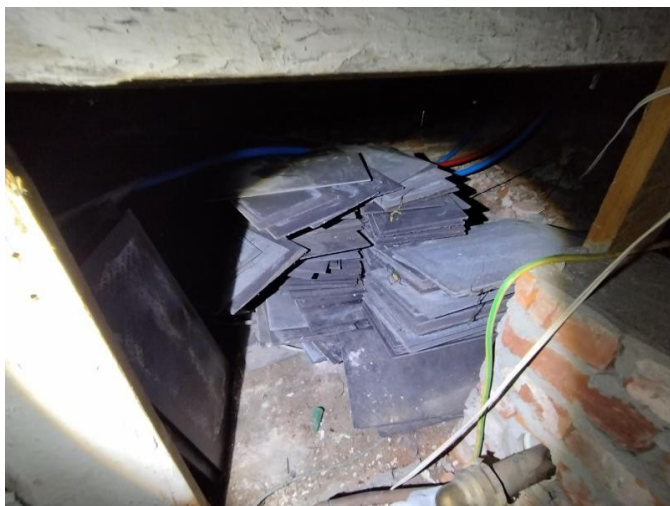
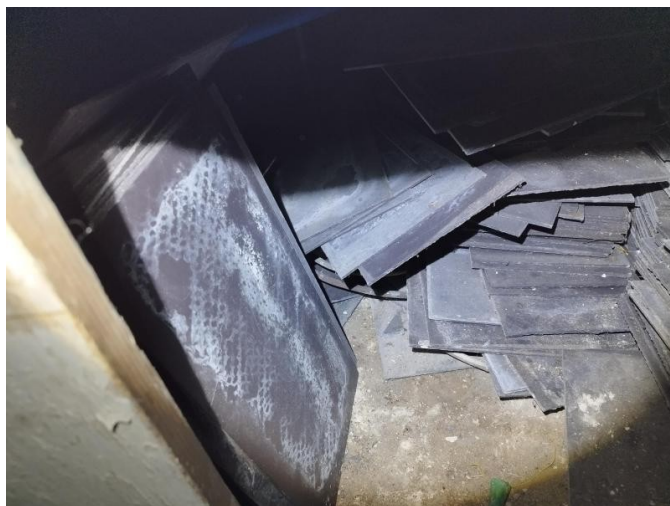
## Fiche 1: Dakleien afval onder trap

Asbestmateriaal - afvalstof

**Dringend verwijderen**

| Aanwezige resten | Tegen de straat aan is op het dak boven de handelszaak een "balustrade" aanwezig die werd afgewerkt met asbetleien, heirvan werd het grootste deel reeds verwijderd maar rechts is nog een klein deel aanwezig. |
| Opmerking | Een deel van de verwijderde dakleien bevindt zich in de bergruimte onder de trap van het gelijkvloers. |

- Verwijder het asbestafval.

- Eenvoudige handelingen: mag via doe-het-zelf of door werknemer(s) met opleidingsattest eenvoudige handelingen  
Wanneer deze onbeschadigd en in 1 stuk verwijderd kunnen worden mogen deze verwijderingswerken door een particulier uitgevoerd worden.

Verpakken en bevochtigen.

PBM advies: mondmasker, handschoenen en tyvek.

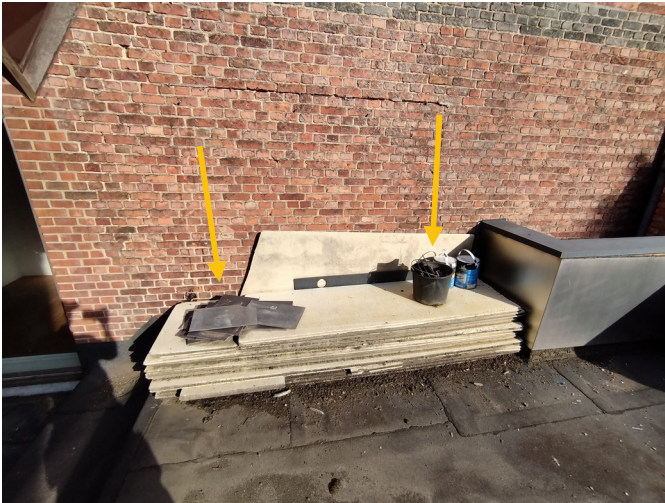
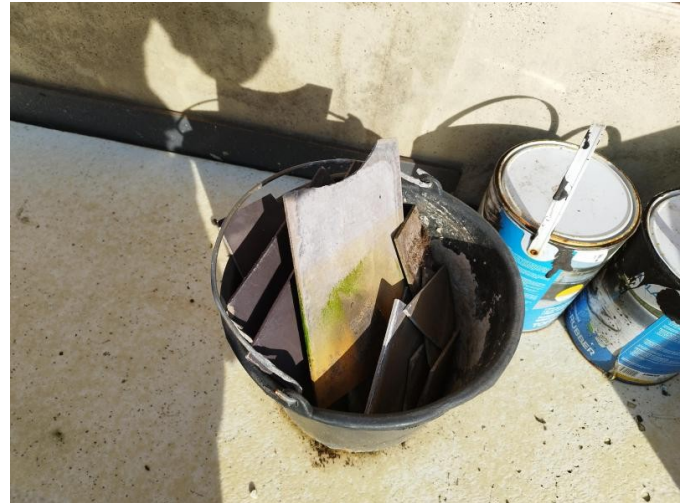
## Fiche 2: Leien afval op roofing

Asbestmateriaal - afvalstof

**Dringend verwijderen**

| Aanwezige resten | Tegen de straat aan is op het dak boven de handelszaak een "balustrade" aanwezig die werd afgewerkt met asbetleien, heirvan werd het grootste deel reeds verwijderd maar rechts is nog een klein deel aanwezig. |
| Opmerking | Over het dak liggen nog enkele kleine stukjes verspreid. |

- Verwijder het asbestafval.

- Eenvoudige handelingen: mag via doe-het-zelf of door werknemer(s) met opleidingsattest eenvoudige handelingen  
Wanneer deze onbeschadigd en in 1 stuk verwijderd kunnen worden mogen deze verwijderingswerken door een particulier uitgevoerd worden.

Verpakken en bevochtigen.

PBM advies: mondmasker, handschoenen en tyvek.

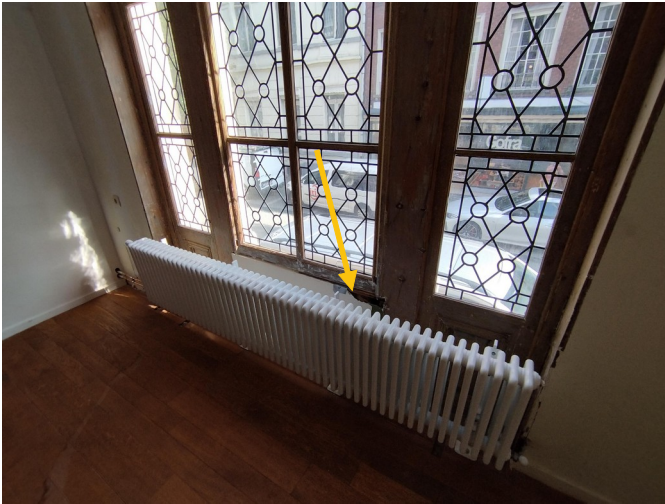
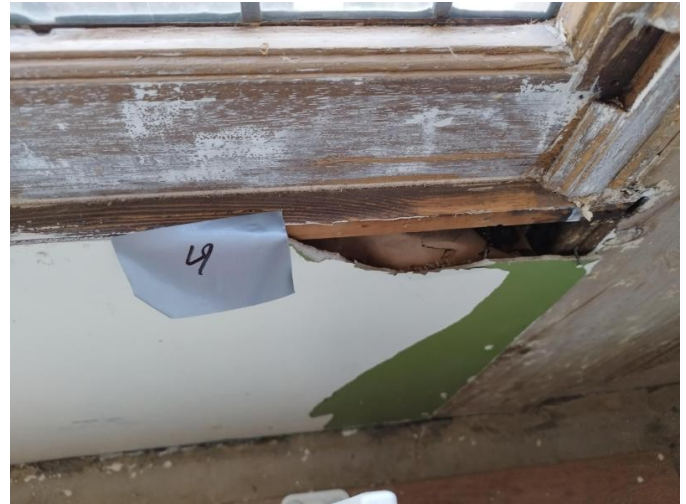
Het asbestmateriaal valt onder de mijlpaal van 2040.

Verwijderen

| Eindbeoordeling materiaalsrisico | Verhoogd materiaalsrisico en/of verhoogde kans op vezelvrijgave |

| Toestand van het materiaal | Matig beschadigd, matig verweerd |

| # | Type | Referentie | Resultaat |
|---|---|---|---|
| 3.1 | Puntmonster | 4 | Chrysotiel |

| Beschrijving | Plaat achter verwarming |

- Verwijder dit asbestmateriaal zo snel mogelijk. Volg de toestand goed op.

- Eenvoudige handelingen: mag via doe-het-zelf of door werknemer(s) met opleidingsattest eenvoudige handelingen  
Wanneer deze onbeschadigd en in 1 stuk verwijderd kunnen worden mogen deze verwijderingswerken door een particulier uitgevoerd worden.

Verpakken en bevochtigen.

PBM advies: mondmasker, handschoenen en tyvek.

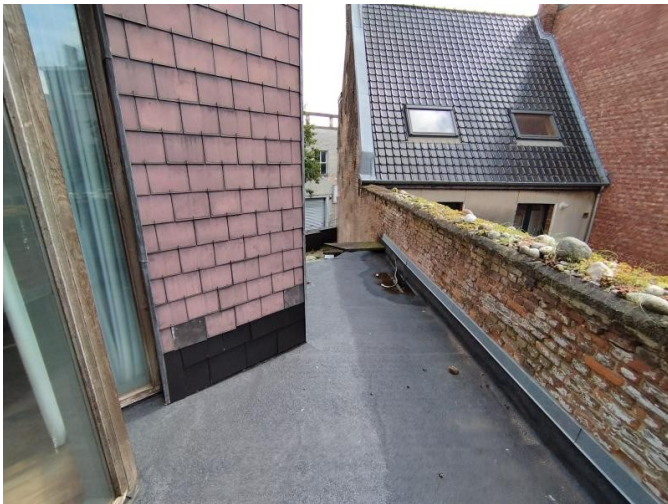
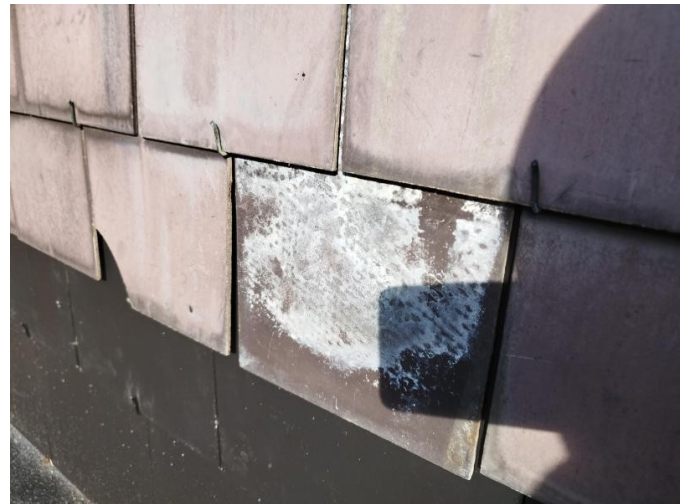
Het asbestmateriaal valt onder de mijlpaal van 2034.

Verwijderen

| Eindbeoordeling materiaalrisico | Verhoogd materiaalrisico en/of verhoogde kans op vezelvrijgave |

| Asbestsoort (vezeltype) | Crocidoliet aanwezig |
| Toestand van het materiaal | Matig beschadigd, matig verweerd |

| Beschrijving | Gevelleien rood |

- Verwijder dit asbestmateriaal zo snel mogelijk. Volg de toestand goed op.

- Eenvoudige handelingen: mag via doe-het-zelf of door werknemer(s) met opleidingsattest eenvoudige handelingen  
Wanneer deze onbeschadigd en in 1 stuk verwijderd kunnen worden mogen deze verwijderingswerken door een particulier uitgevoerd worden.

Verpakken en bevochtigen.

PBM advies: mondmasker, handschoenen en tyvek.

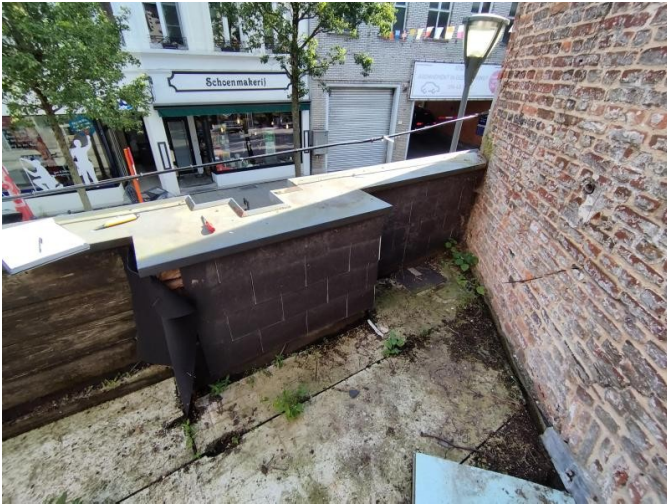
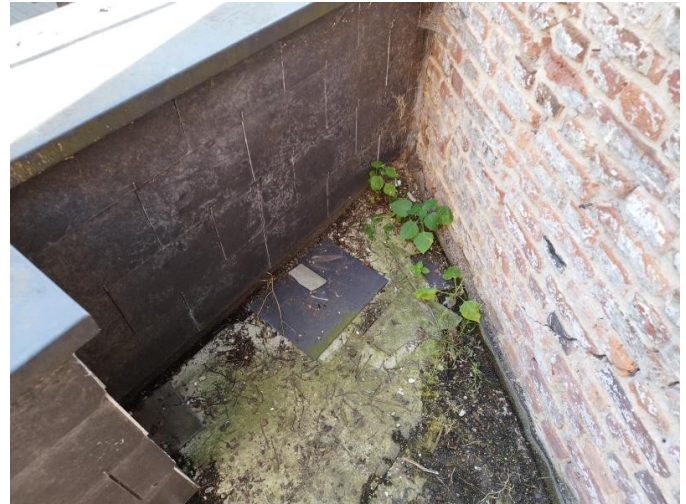
Het asbestmateriaal valt onder de mijlpaal van 2034.

Verwijderen

| Eindbeoordeling materiaalisico | Laag materiaalisico en/of verlaagde kans op vezelvrijgave |

| Asbestsoort (vezeltype) | Crocidoliet aanwezig |
| Toestand van het materiaal | Licht beschadigd, licht verweerd. Intact materiaal type Pical – asbestboard of categorie III 'gebondenheid' |

| Beschrijving | Gevelleien donkergrijs |

- Verwijder dit asbestmateriaal zo snel mogelijk. Volg de toestand goed op.

- Eenvoudige handelingen: mag via doe-het-zelf of door werknemer(s) met opleidingsattest eenvoudige handelingen  
Wanneer deze onbeschadigd en in 1 stuk verwijderd kunnen worden mogen deze verwijderingswerken door een particulier uitgevoerd worden.

Verpakken en bevochtigen.

PBM advies: mondmasker, handschoenen en tyvek.

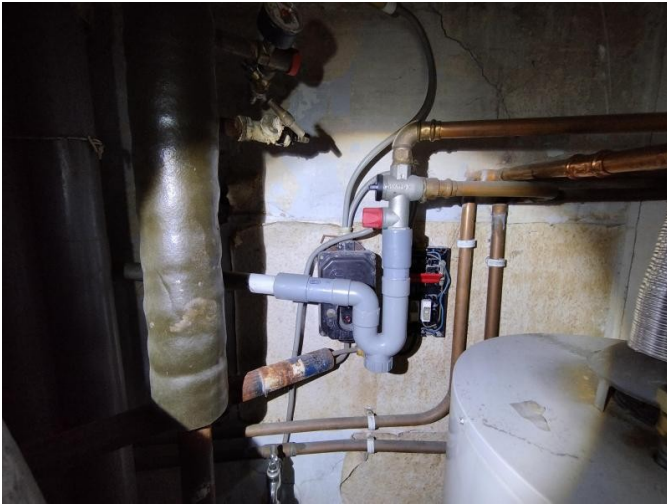
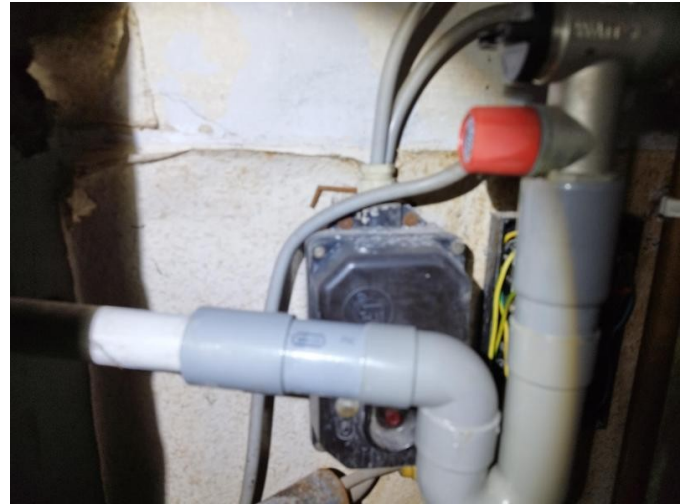
Het asbestmateriaal valt onder de mijlpaal van 2040.

Zorgvuldig beheren

| <b>Opmerking</b> | Bakeliet zekeringenkastje |

- Zorg voor een veilig beheer. Vermijd het beschadigen van het asbestmateriaal. Controleer de toestand jaarlijks op wijzigingen.

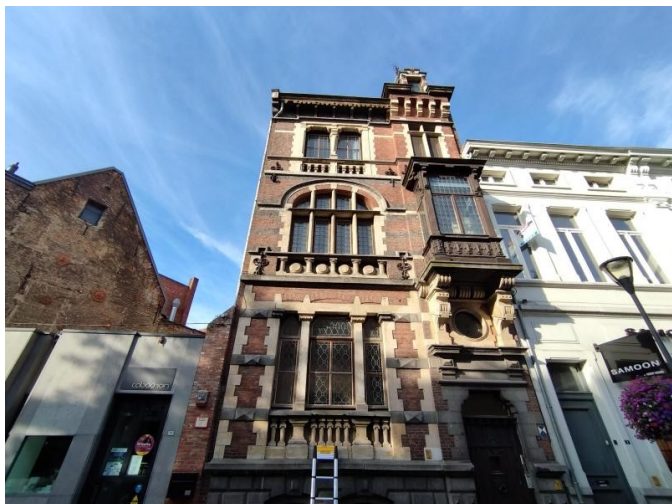
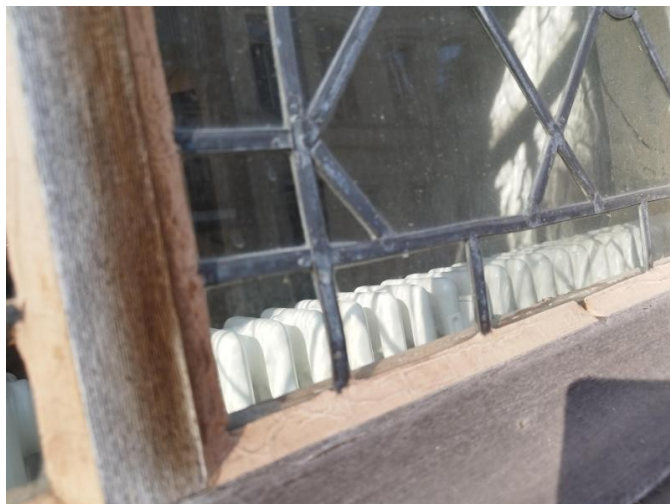
| Opmerking | <p>Lopende meters: 96,4</p> <p>Vanwege de broosheid van het enkele glas en het beschermde erfgoedstatuut van de voorgevel werd besloten geen staal te nemen om beschadigingen aan het glas te voorkomen.</p> |
