# Asbestinventarisatetest

Steenweg op Zevendonk 38B, 2300 Turnhout

Attestnummer : **20250414-000311.000**

Uitgegeven op : **14.04.2025**

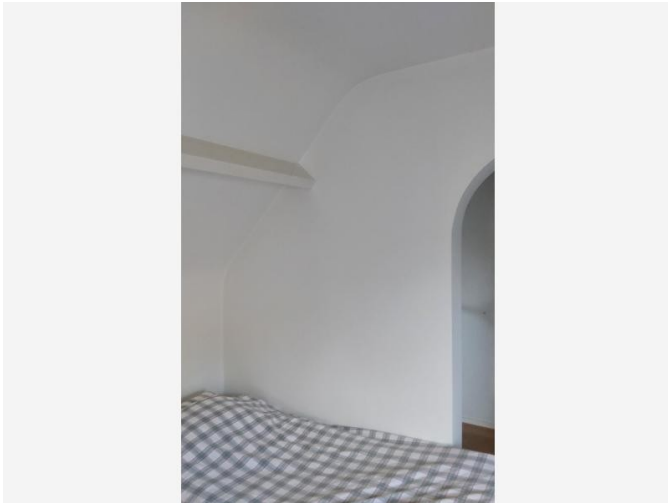
Deels wanden bestaan uit Gyproc-platen, niet asbest verdacht.

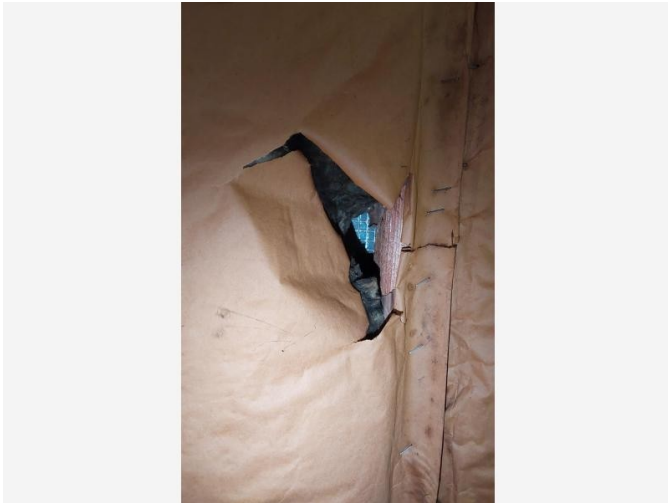
Geen onderdakplaat aangetroffen.

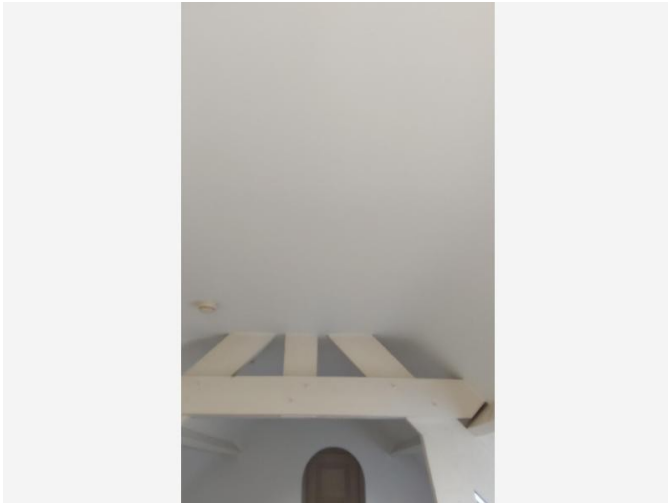
Plafond op de zolder bestaat uit gyproc platen, niet asbestverdacht.

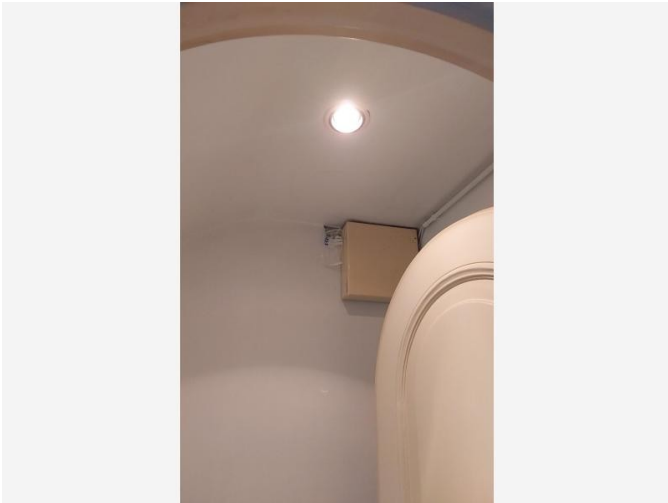
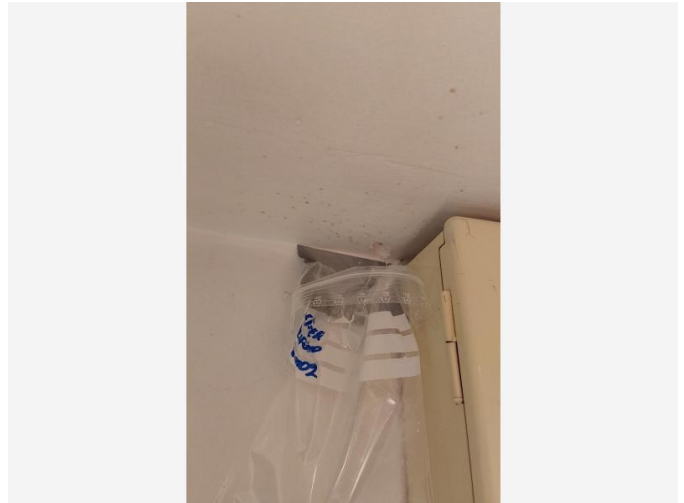
## Fiche 5: Pleister plafond

Geen asbest

| # | Type | Referentie | Resultaat |
|---|---|---|---|
| 5.1 | Mengmonster | Mm02 | Geen asbest |

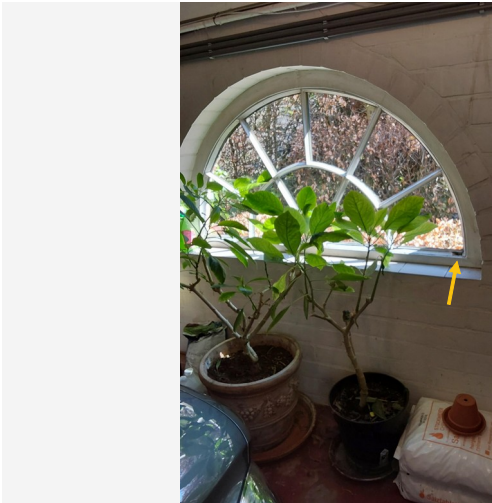
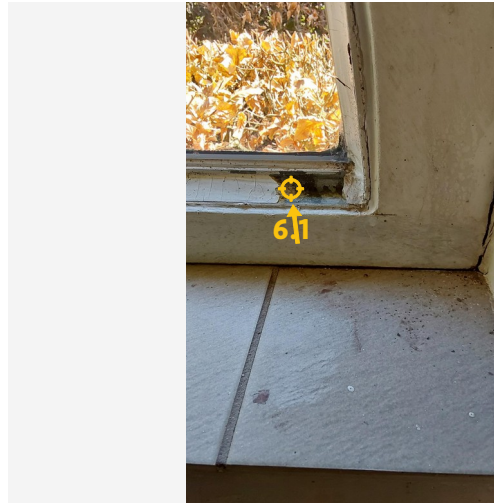
## Fiche 6: Harde stopverf

Geen asbest

| # | Type | Referentie | Resultaat |
|---|---|---|---|
| 6.1 | Puntmonster | Mm04 | Geen asbest |

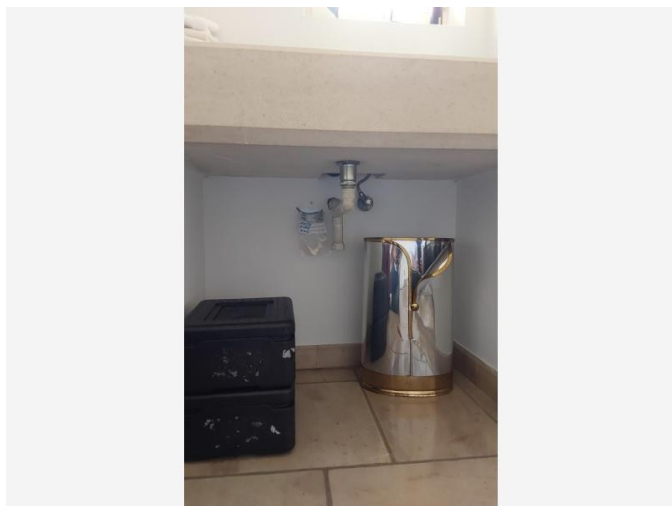
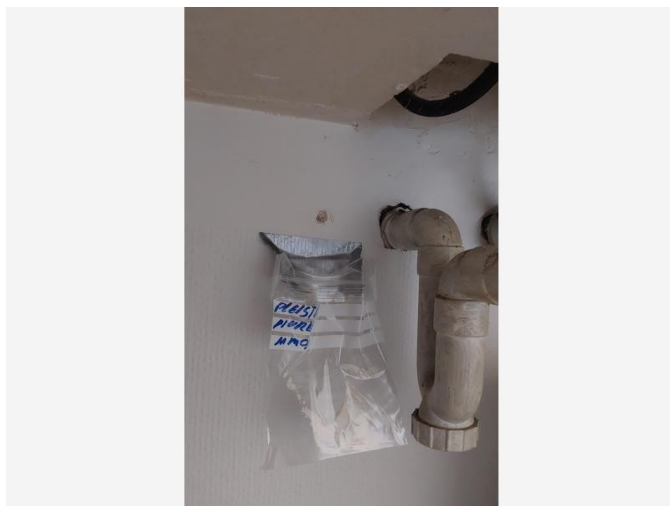
## Fiche 7: Pleister muren

Geen asbest

| # | Type | Referentie | Resultaat |
|---|---|---|---|
| 7.1 | Mengmonster | Mm01 | Geen asbest |

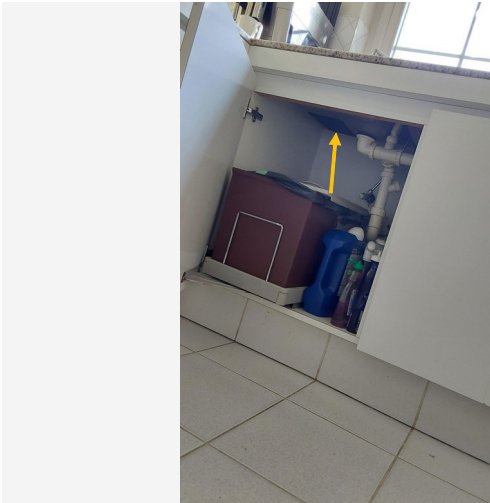
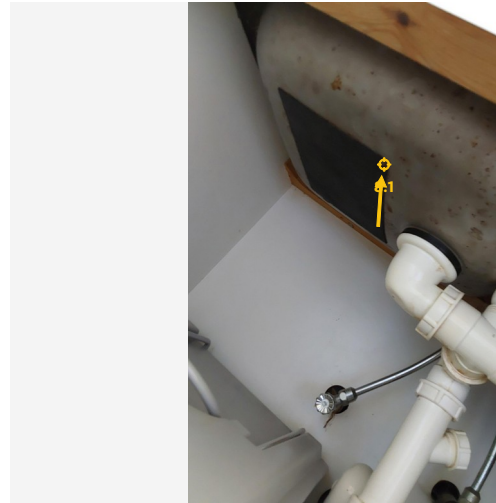
## Fiche 8: Antidreunplaat

Geen asbest

| # | Type | Referentie | Resultaat |
|---|---|---|---|
| 8.1 | Puntmonster | Mm03 | Geen asbest |
