# Asbestinventarisatetest

Molenstraat 46, 3600 Genk

Attestnummer : 20260504-000126.000

Uitgegeven op : 04.05.2026

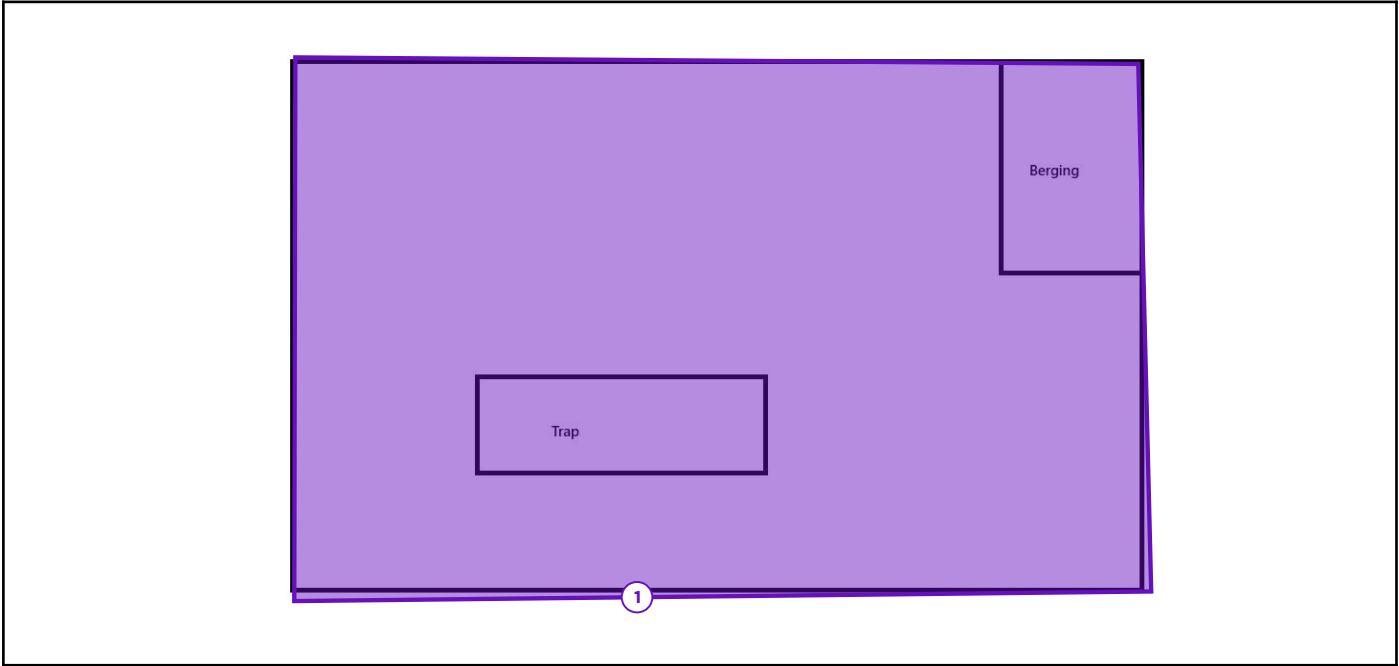
# Plan 1.6: Plan -1

| Beschrijving | Type | Actie |
|---|---|---|
| 1. Tegellijm muren/vloeren | Advies | - |

Vanwege niet destructief onderzoek niet mogelijk om monster te nemen.

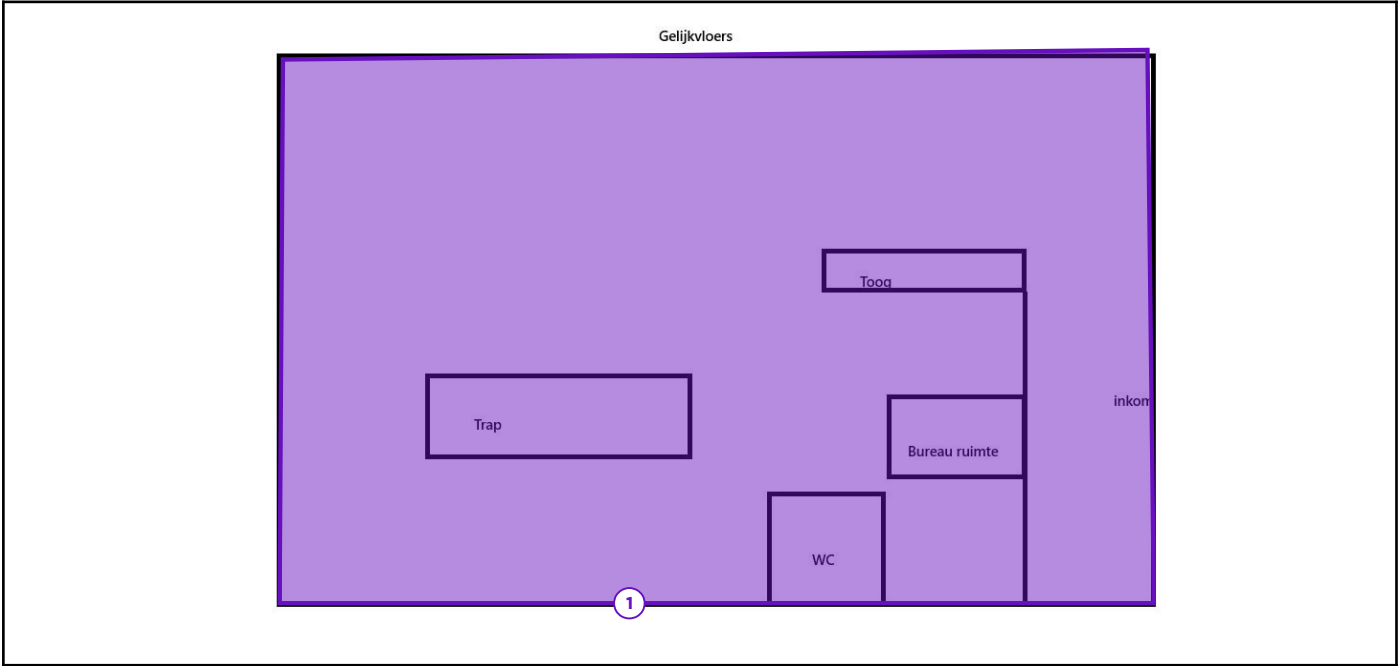
# Plan 1.7: Plan GL

| Beschrijving | Type | Actie |
|---|---|---|
| 1. Tegellijm muren/vloeren | Advies | - |

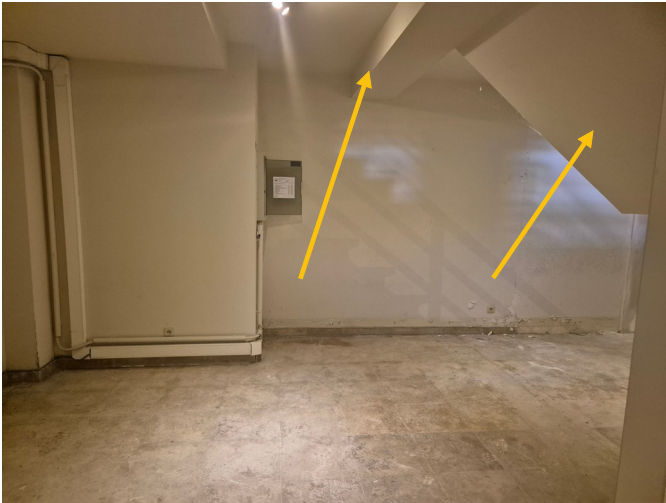
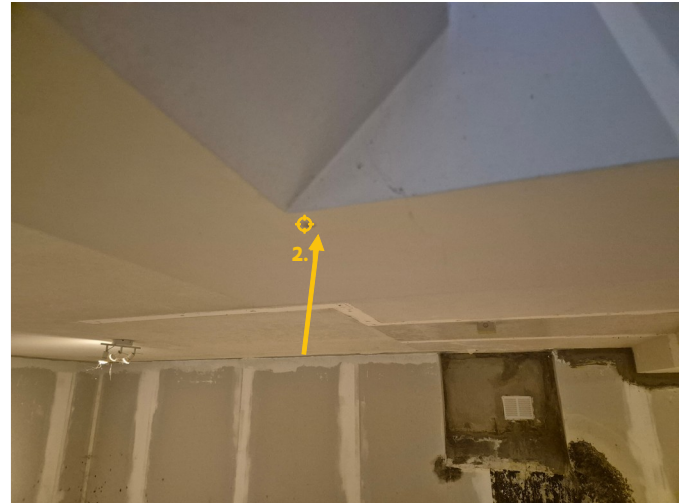
## Fiche 2: Pleisterwerk (plafond)

Geen asbest

| # | Type | Referentie | Resultaat |
|---|---|---|---|
| 2.1 | Mengmonster | 9362999 | Geen asbest |

| Opmerking | Geen pleisterwerk in natte ruimte aanwezig |

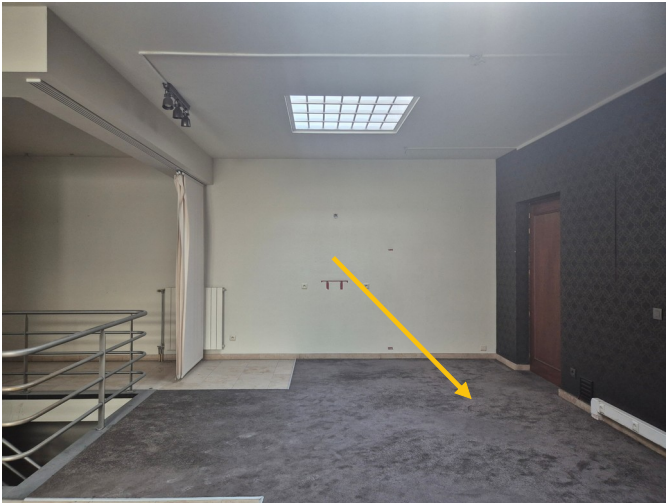
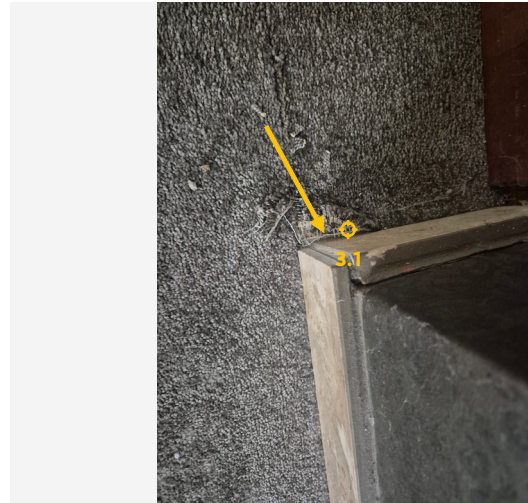
## Fiche 3: Vinyl Lijm

Geen asbest

| # | Type | Referentie | Resultaat |
|---|---|---|---|
| 3.1 | Puntmonster | 9363000 | Geen asbest |

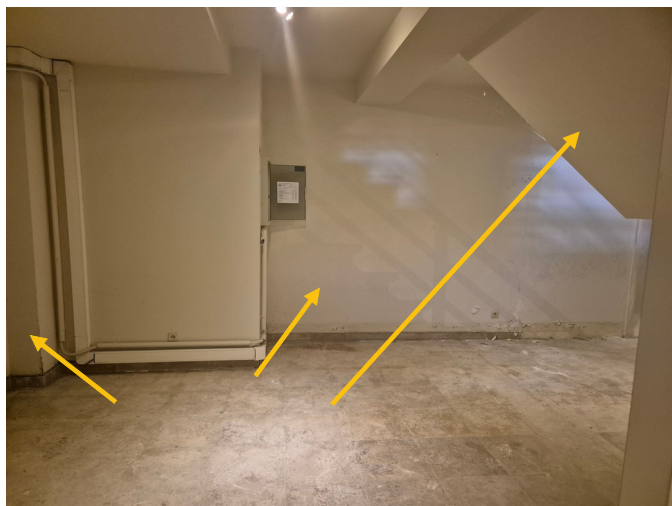
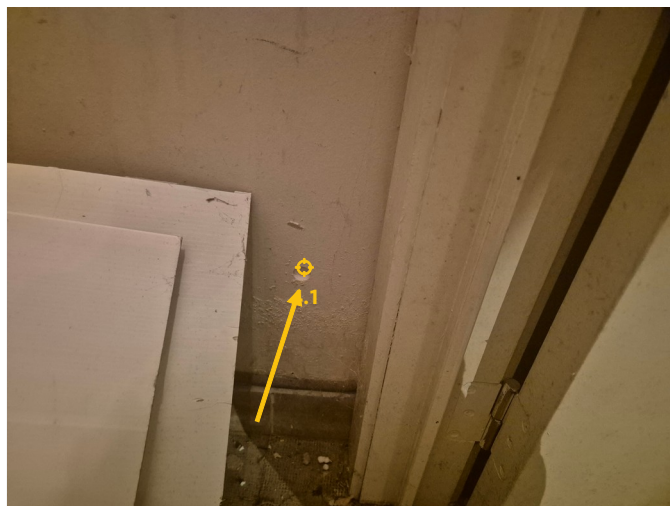
Geen asbest

| # | Type | Referentie | Resultaat |
|---|---|---|---|
| 4.1 | Mengmonster | 9362998 | Geen asbest |

| Opmerking | Geen pleisterwerk in natte ruimte beschikbaar vanwege volledige betegeling. |
