# Asbestinventarisatattest

Fortsteenweg 44, 2970 Schilde

Attestnummer : 20251223-000436.000

Uitgegeven op : 23.12.2025

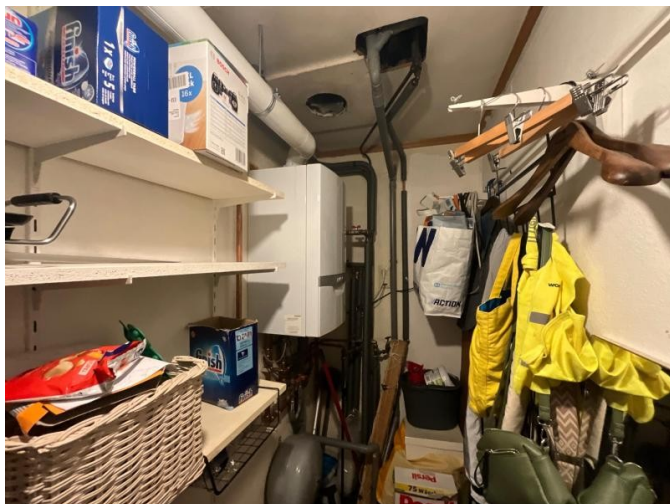
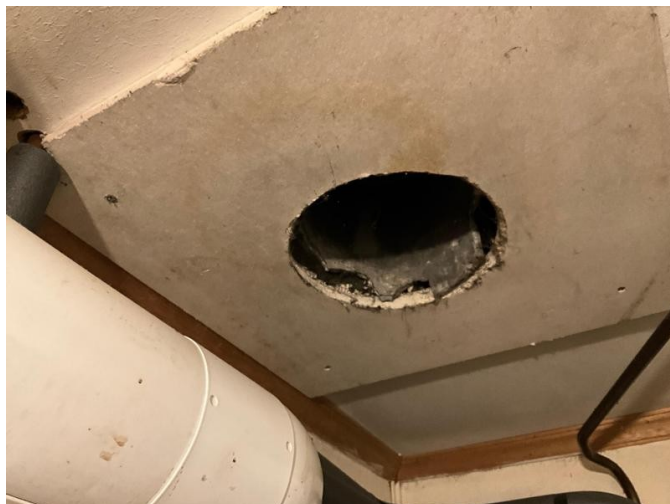
Het asbestmateriaal valt onder de mijlpaal van 2040.

| Eindbeoordeling materiaalrisico | Laag materiaalrisico en/of verlaagde kans op vezelvrijgave |

| Gebondenheid | Categorie 1: hechtgebonden in oorsprong |
| Asbestsoort (vezeltype) | Alleen chrysotiel |
| Asbestconcentratie | Laag (< 50%) |
| Toestand van het materiaal | Licht beschadigd, licht verweerd. Intact calciumsilicaatmateriaal of categorie III 'gebondenheid' |

| # | Type | Referentie | Resultaat |
|---|---|---|---|
| 1.1 | Puntmonster | PU1 | Chrysotiel |

| Beschrijving | Cementbuis |
| Hoeveelheid (lengte - omtrek - dikte - aantal) | <ul style="list-style-type: none"><li>• 0,50 m - 30,00 cm - 1,00 cm - 1 stuk</li></ul> |

Zorgvuldig beheren

- Zorg voor een veilig beheer. Vermijd het beschadigen van het asbestmateriaal. Controleer de toestand jaarlijks op wijzigingen.

- Eenvoudige handelingen: mag via doe-het-zelf of door werknemer(s) met opleidingsattest eenvoudige handelingen  
Deze toepassing kan door een aannemer die over een opleidingsattest eenvoudige handelingen beschikt of door een particulier (doe-het-zelf), verwijderd worden indien er geen verhoogd risico op vrijgave van asbestvezels (max. concentratie 0,01 vezels/cm<sup>3</sup> - CODEX Art. VI.3-54) ontstaat en de toepassing voorafgaand wordt gefixeerd/bevochtigd; de individuele elementen zonder machinale werktuigen (boormachine, slijpschijf, hogedrukreiniger,...) en zonder breken of gooien een voor een losgemaakt worden; en ten slotte dubbel en luchtdicht verpakt weggevoerd worden naar een erkend afvalpunt (recyclagepark).

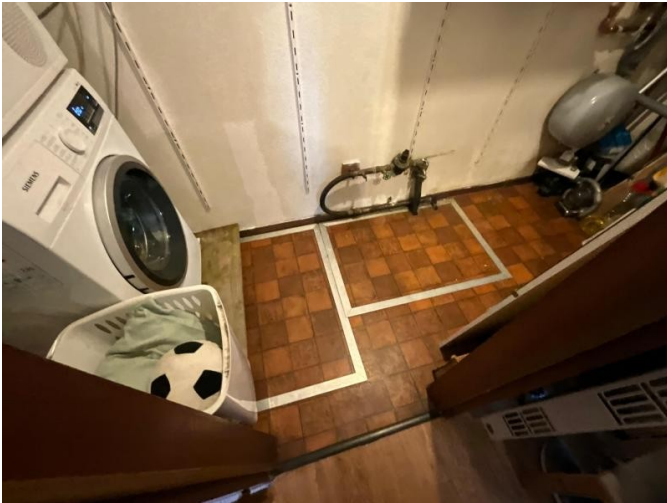
Situeringfoto

**Reden:** Hoogte minder dan 1,5 meter

**Uitleg van de asbestdeskundige:** Ruimtes met een hoogte lager dan 1,5 meter hoeven in het kader van een asbestattest voor verkoop of schenking niet onderzocht te worden.

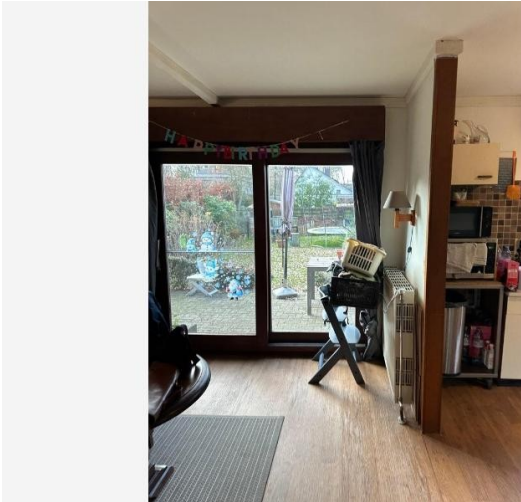
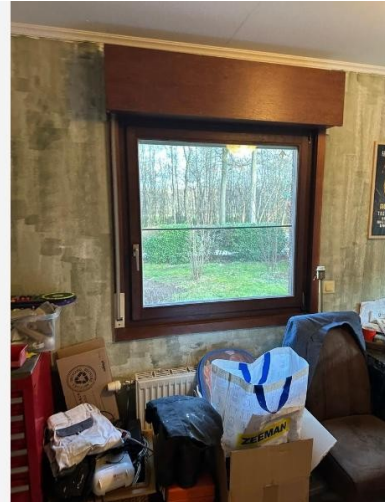
## Fiche 3: Plafonds en muren bestaande uit voorzetpanelen

De plafonds en muren werden afgewerkt met niet-asbestverdachte voorzetpanelen die inspectie van de bedekte structuur (opbouw, pleisterwerk) verhinderen.

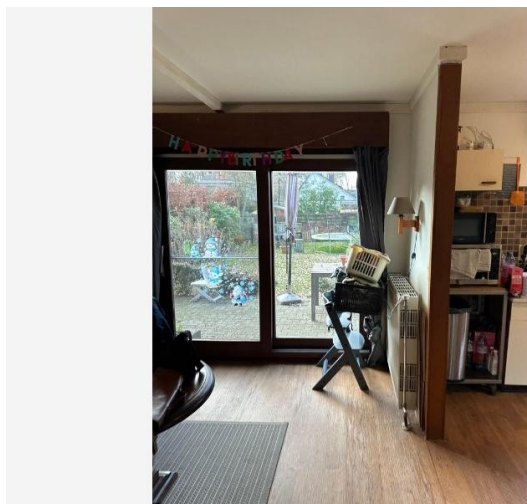
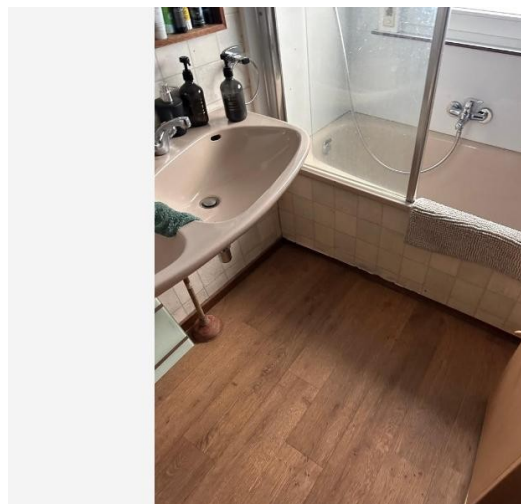
De vloerafwerking bevat geen asbesthoudende materialen volgens visuele vastelling & expertise. Indien de situatie wijzigt door bv afbraak of grondige verbouwingswerken, is het aangewezen om bijkomend (destructief) onderzoek uit te voeren (met extra staalnames) op onderliggende/ingesloten materialen zoals zwarte (tegel)lijmlagen,...

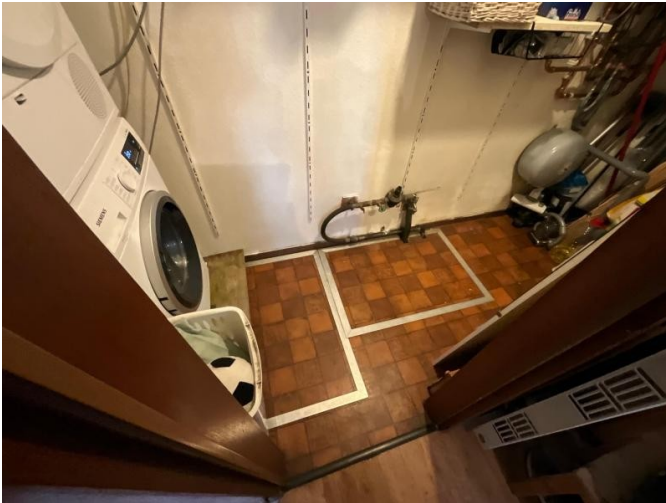
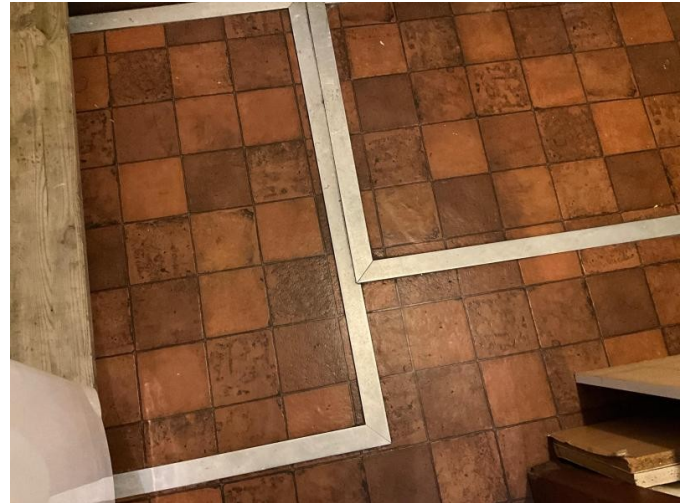
## Fiche 5: Vinyl

Geen asbest

| # | Type | Referentie | Resultaat |
|---|---|---|---|
| 5.1 | Puntmonster | PU2 | Geen asbest |

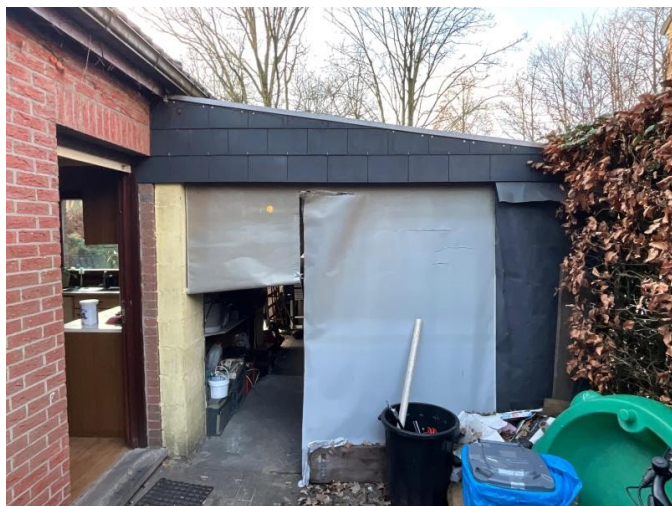
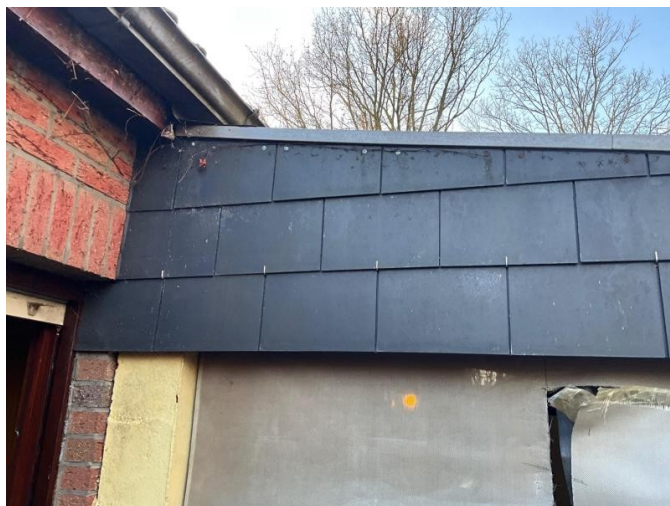
## Fiche 6: Gevel/afdak met leien

Geen asbest

| # | Type | Referentie | Resultaat |
|---|---|---|---|
| 6.1 | Puntmonster | PU6 | Geen asbest |

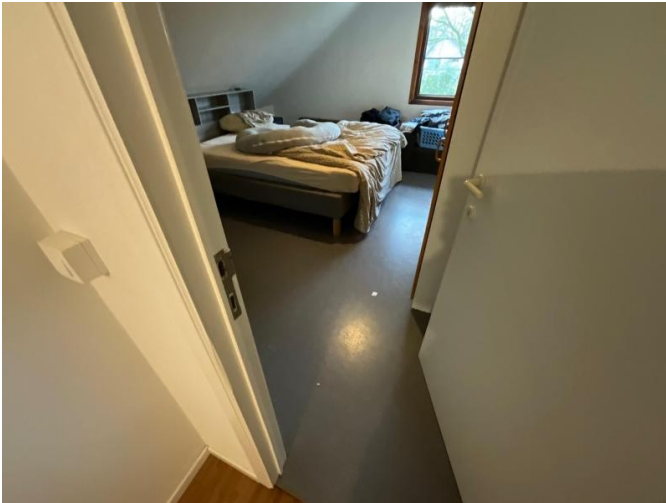
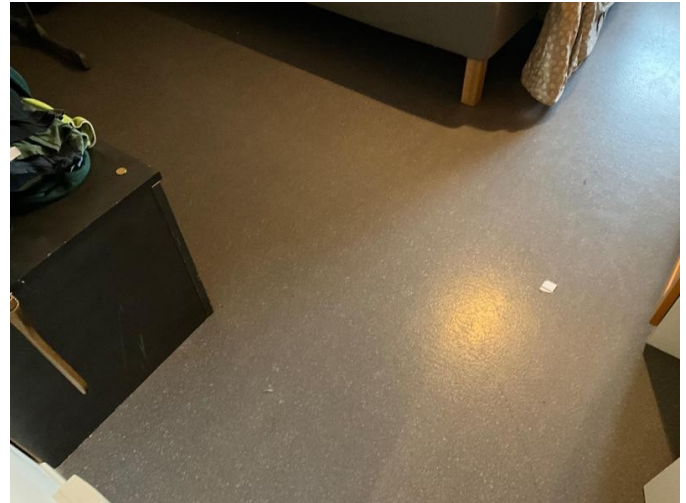
## Fiche 7: Vinyl slpkmr 1ste

Geen asbest

| # | Type | Referentie | Resultaat |
|---|---|---|---|
| 7.1 | Puntmonster | PU5 | Geen asbest |

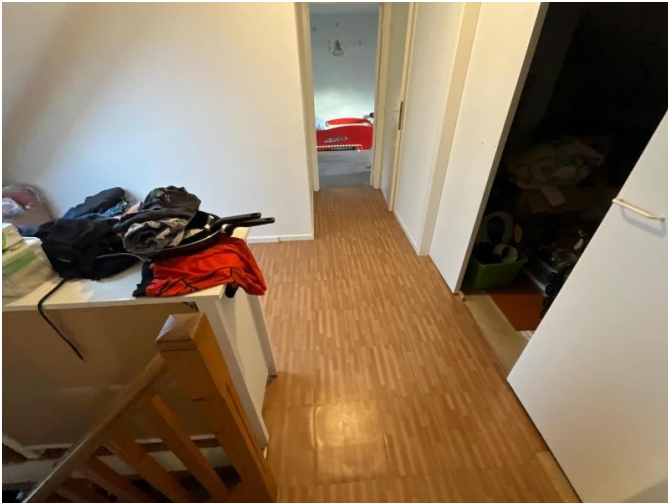
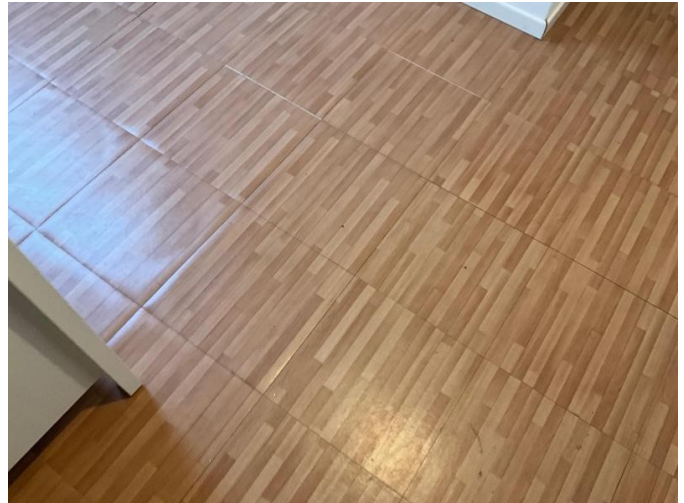
## Fiche 8: Vinyl gang glvrs + 1ste

Geen asbest

| # | Type | Referentie | Resultaat |
|---|---|---|---|
| 8.1 | Puntmonster | PU3 | Geen asbest |

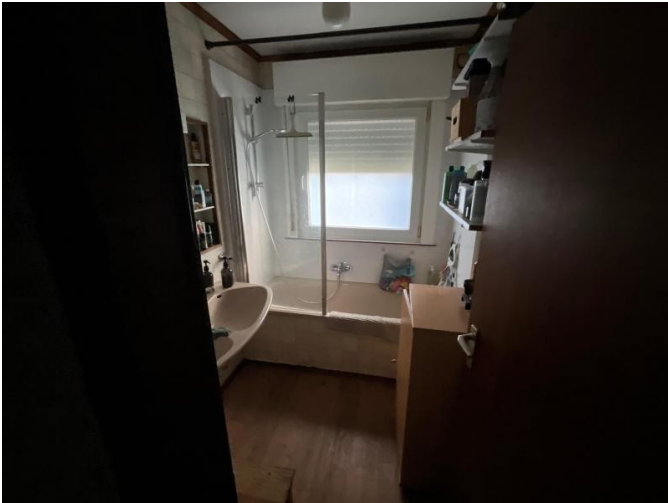
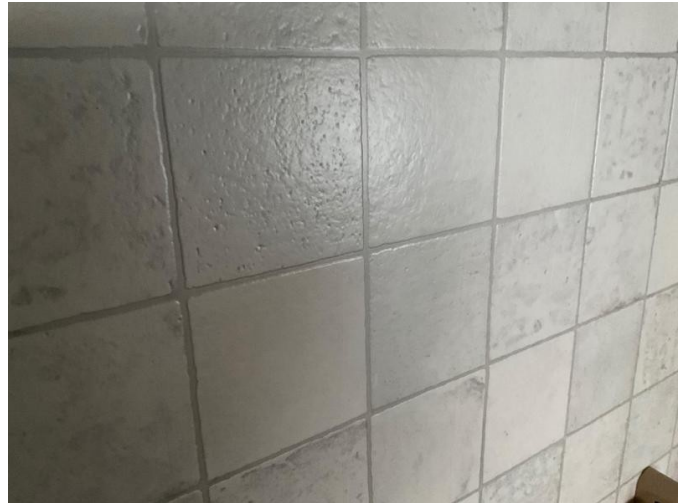
## Fiche 9: Vinyl badkamer

Geen asbest

| # | Type | Referentie | Resultaat |
|---|---|---|---|
| 9.1 | Puntmonster | PU4 | Geen asbest |

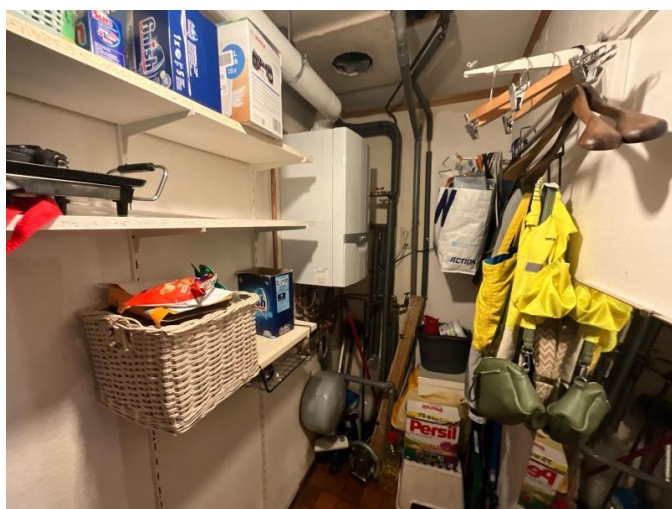
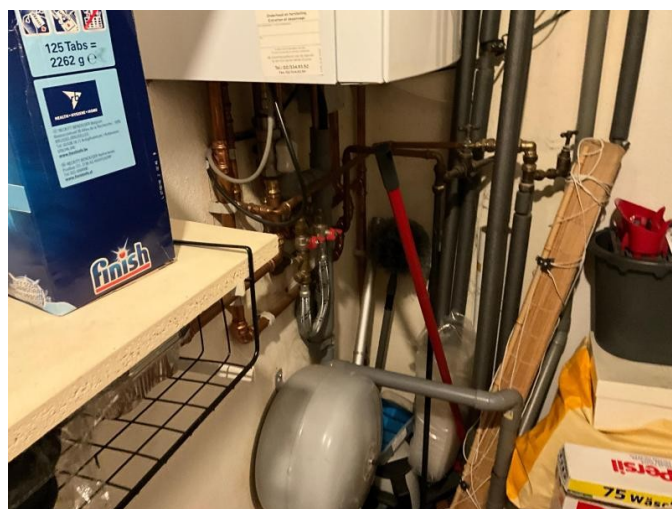
### Fiche 10: CV-ketel (niet verdacht)

| Beschrijving | Notitie | Terug te vinden op plannen |
|---|---|---|
| Fiche 10: CV-ketel (niet verdacht) | De CV-ketel (dichtingen, isolerend materiaal) is niet asbestverdacht. | - |

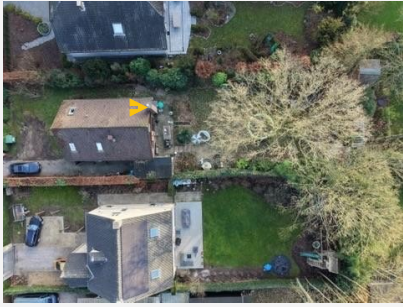
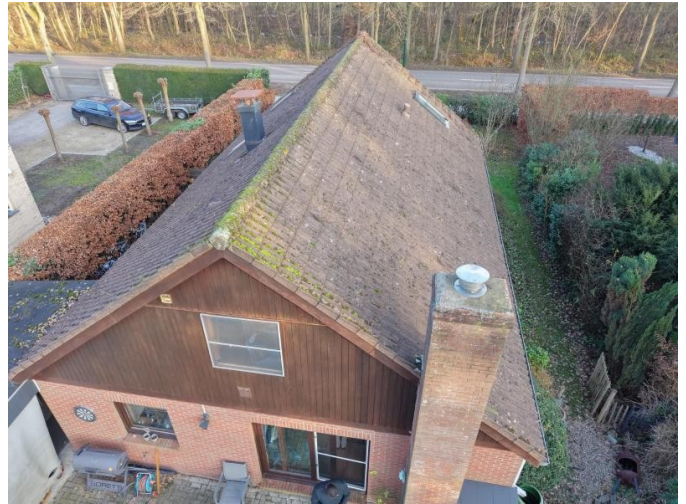
## Fiche 11: Rookgaskanaal (niet verdacht)

| Beschrijving | Notitie | Terug te vinden op plannen |
|---|---|---|
| Fiche 11: Rookgaskanaal (niet verdacht) | Het rookgaskanaal is niet-asbestverdacht. | - |

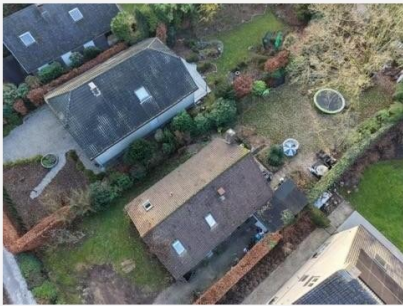
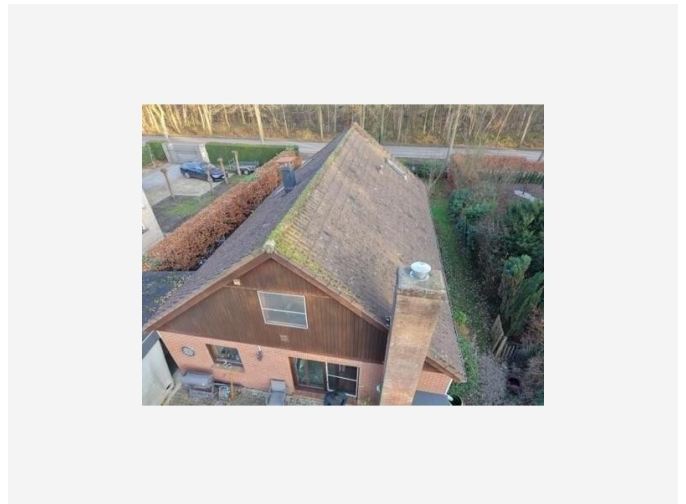
## Fiche 12: Dakbedekking bestaande uit pannen (niet verdacht)

| Beschrijving | Notitie | Terug te vinden op plannen |
|---|---|---|
| Fiche 12: Dakbedekking bestaande uit pannen (niet verdacht) | De dakbedekking is niet-asbestverdacht. | Plan 1.9: Dak(en) |

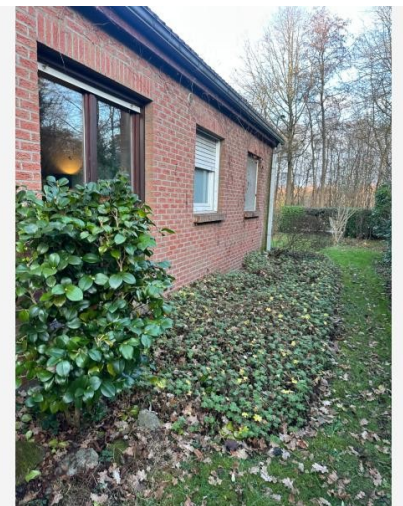
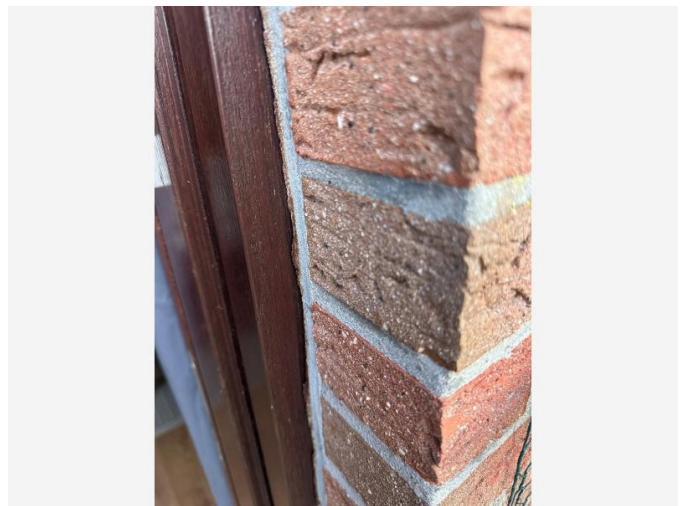
## Fiche 13: Kit aan de ramen

| Beschrijving | Notitie | Terug te vinden op plannen |
|---|---|---|
| Fiche 13: Kit aan de ramen | De kit aan de ramen is niet asbestverdacht. | - |
