# Asbestinventarisatetest

Looy 94, 2350 Vosselaar

Attestnummer : **20230823-000392.000**

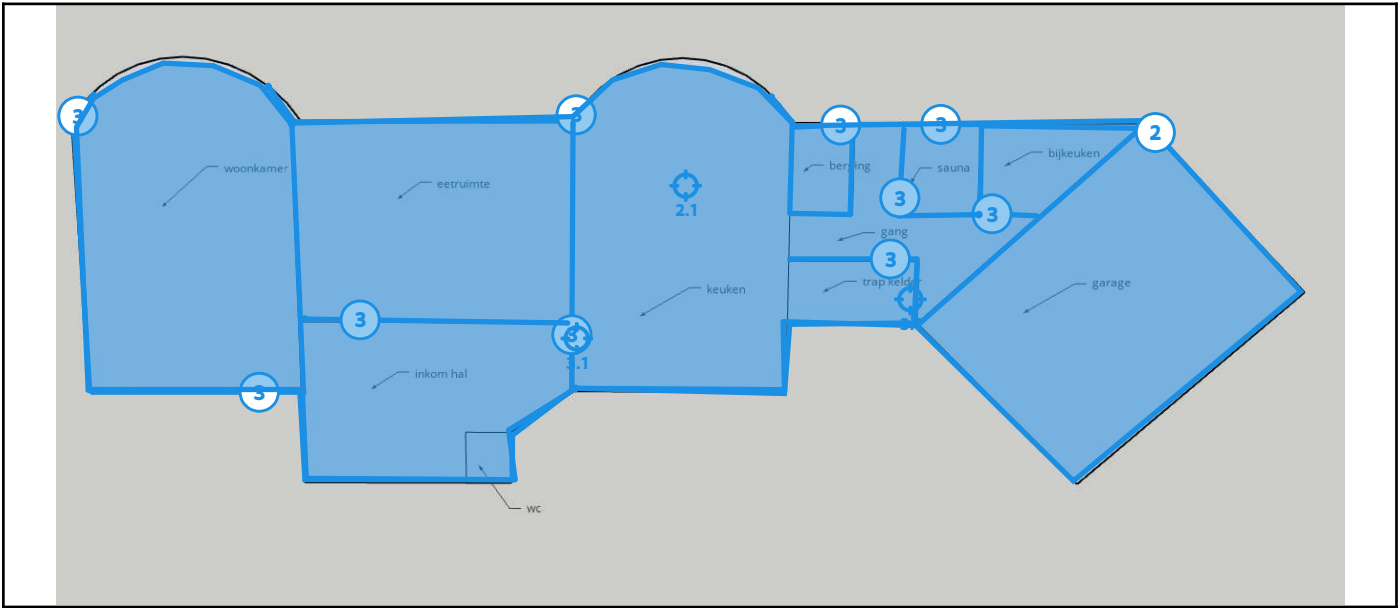
# Plan 1.2: gelijkvloers

| Beschrijving | Type | Actie |
|---|---|---|
| 2. pleisterwerk plafond | Geen asbest | - |
| 2.1 Code: M2 | Mengmonster | - |
| 3. pleisterwerk muren | Geen asbest | - |
| 3.1 Code: M1 | Mengmonster | - |

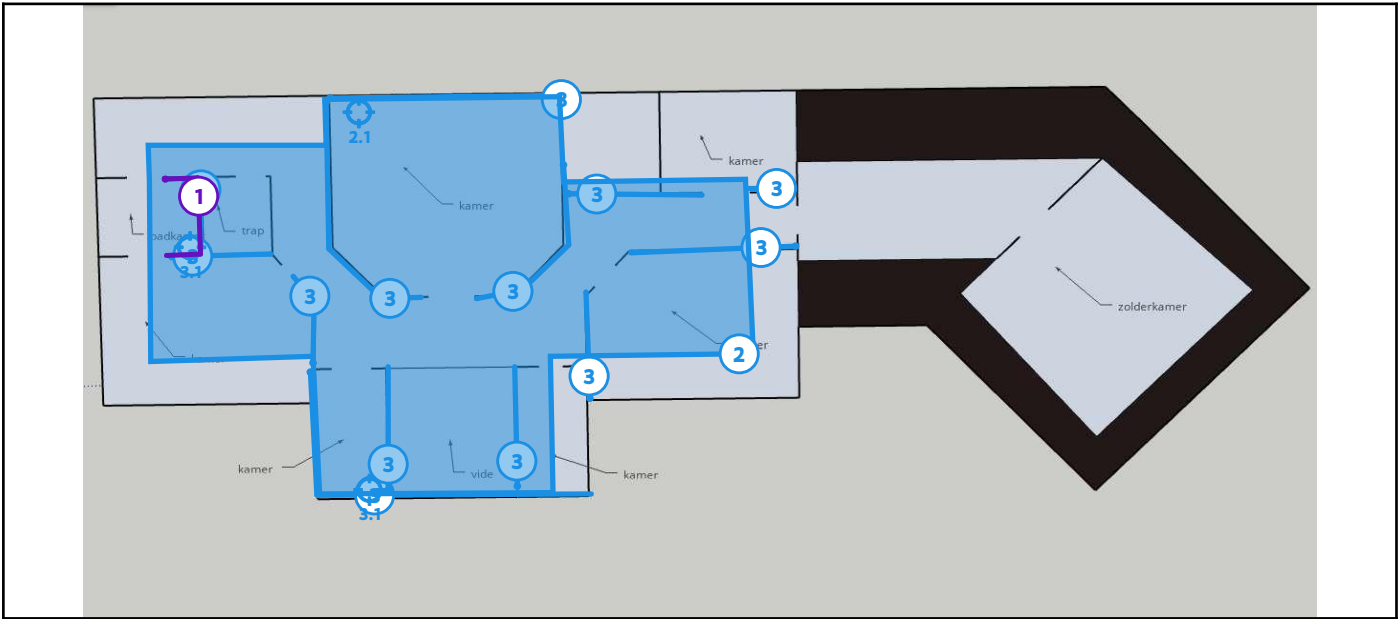
# Plan 1.3: 1ste verdieping

| Beschrijving | Type | Actie |
|---|---|---|
| 1. tegellijm | Advies | - |
| 2. pleisterwerk plafond | Geen asbest | - |
| 2.1 Code: M2 | Mengmonster | - |
| 3. pleisterwerk muren | Geen asbest | - |
| 3.1 Code: M1 | Mengmonster | - |

indien de tegels met tegellijm bevestigd zijn, kan deze tegellijm asbest bevatten

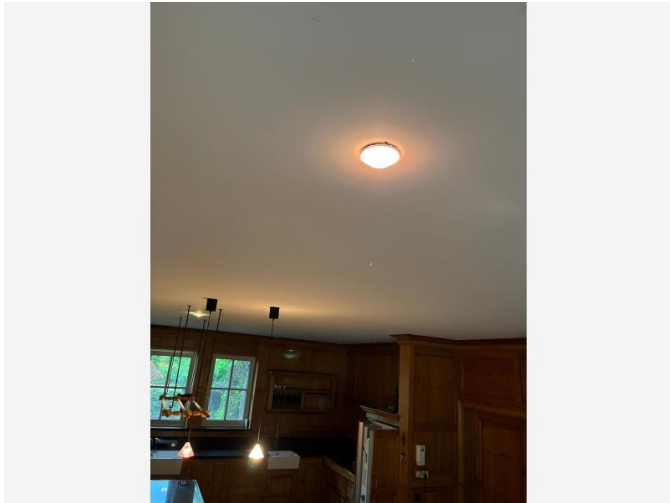
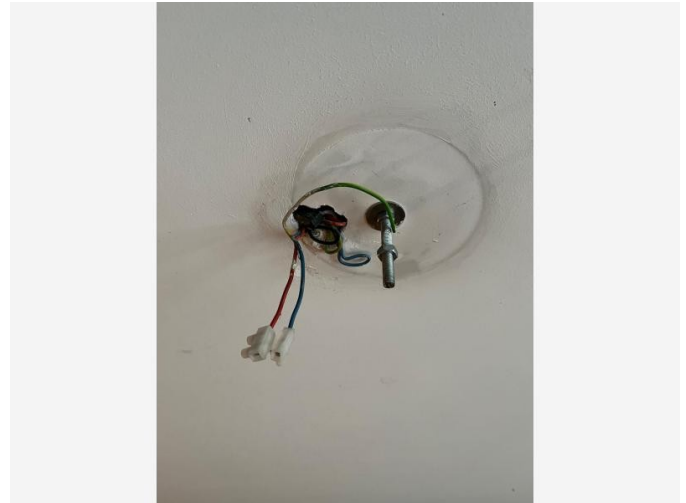
## Fiche 2: pleisterwerk plafond

Geen asbest

| # | Type | Referentie | Resultaat |
|---|---|---|---|
| 2.1 | Mengmonster | M2 | Geen asbest |

| Beschrijving | pleisterwerk plafond |

| Bindmiddel van materiaal | Gips - kalk |
| Gebondenheid op basis van bindmiddel | Niet-hechtgebonden |
| Hoeveelheid (oppervlakte - dikte - aantal) | • 600,00 m <sup>2</sup> - 1,00 cm - 1 stuk |

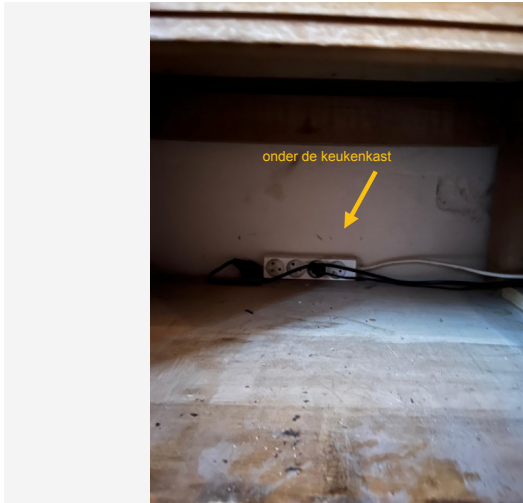
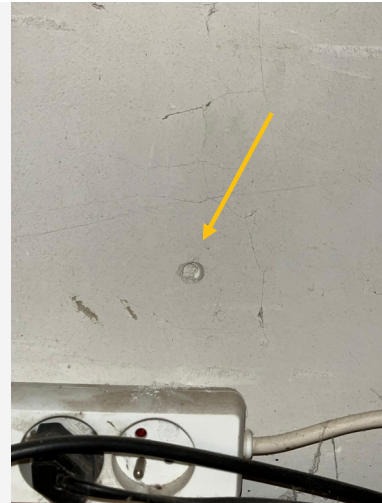
## Fiche 3: pleisterwerk muren

Geen asbest

| # | Type | Referentie | Resultaat |
|---|---|---|---|
| 3.1 | Mengmonster | M1 | Geen asbest |

| Beschrijving | pleisterwerk muren |

| Bindmiddel van materiaal | Gips - kalk |
| Gebondenheid op basis van bindmiddel | Niet-hechtgebonden |
| Hoeveelheid (oppervlakte - dikte - aantal) | <ul style="list-style-type: none"> <li>1.000,00 m<sup>2</sup> - 1,00 cm - 1 stuk</li> </ul> |
