# Asbestinventarisatetest

Steenweg op Turnhout 84/4, 2360 Oud-Turnhout

Attestnummer : 20230722-000002.000

Uitgegeven op : 22.07.2023

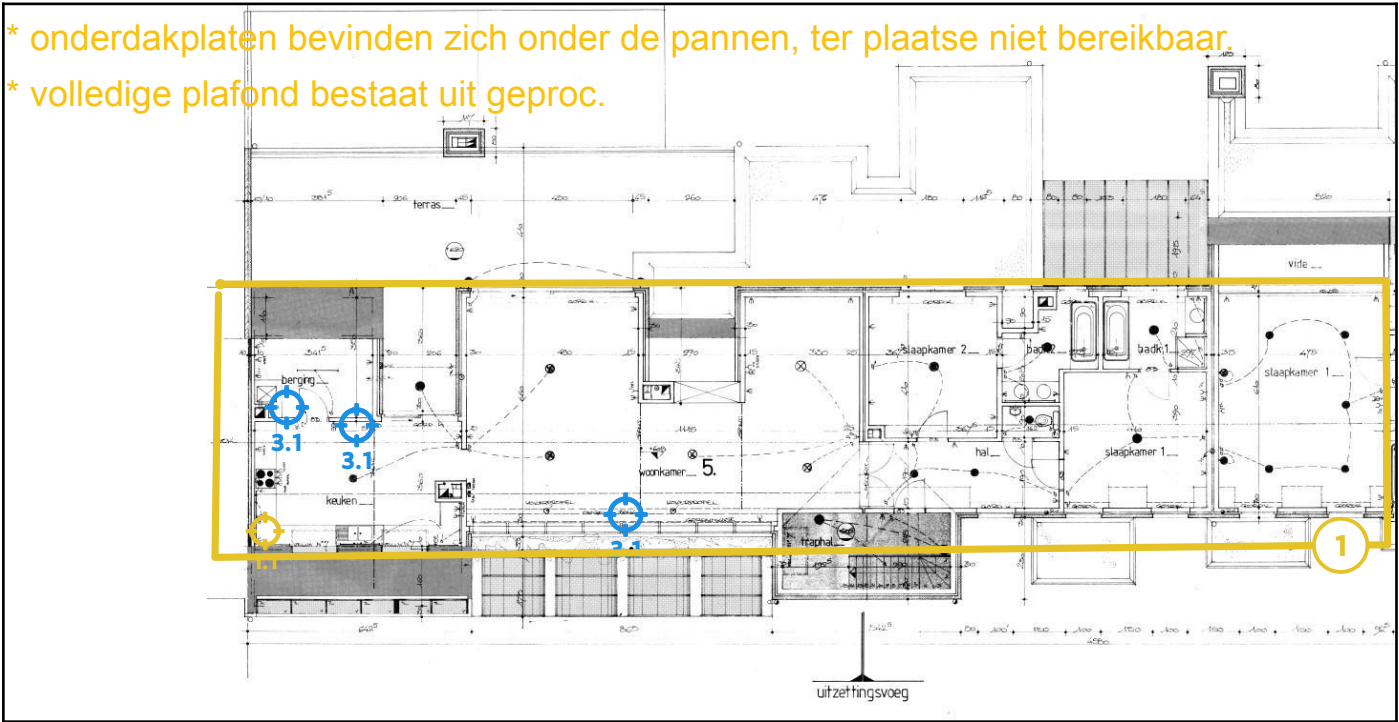
# Plan 1.1: Schermafbeelding 2023-07-14 150041

| Beschrijving | Type | Actie |
|---|---|---|
| 1. onderdak | Asbestmateriaal | Zorgvuldig beheren |
| 1.1 Code: 02 | Mengmonster | - |
| 2. plafond | Advies | - |
| 3. pleisterwerk binnenmuren | Geen asbest | - |
| 3.1 Code: 01 | Mengmonster | - |

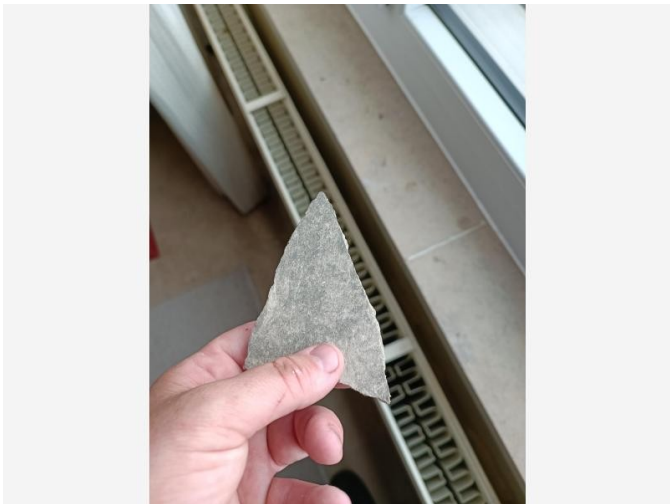
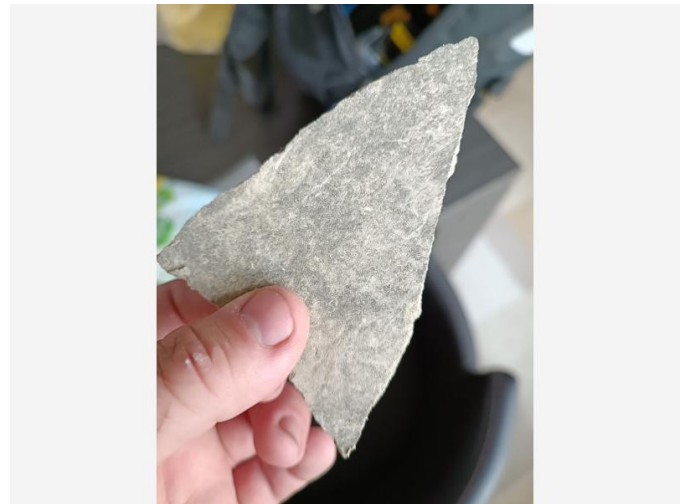
Overzichtsfoto

Het asbestmateriaal valt onder de mijlpaal van 2040.

| Eindbeoordeling materiaalarisico | Laag materiaalarisico en/of verlaagde kans op vezelvrijgave |

| Gebondenheid | Categorie 1: hechtgebonden in oorsprong |
| Asbestsoort (vezeltype) | Alleen chrysotiel |
| Asbestconcentratie | Laag (< 50%) |
| Afschermingsgraad van het gehele materiaal | Geheel of deels vrij aan de buitenlucht |
| Toestand van het materiaal | Licht beschadigd, licht verweerd. Intact materiaal type Pical – asbestboard of categorie III 'gebondenheid' |

| # | Type | Referentie | Resultaat |
|---|---|---|---|
| 1.1 | Mengmonster | 02 | Chrysotiel |

| Beschrijving | onderdak |
| Primaire drager | Schuin dak |
| Asbestmateriaal | Plaat, paneel, tablet - Type Menuiserite |

| Hoeveelheid (oppervlakte - dikte - aantal) | <ul style="list-style-type: none"> <li>• 132,00 m<sup>2</sup> - 0,30 cm - 1 stuk</li> </ul> |
| Opmerking | <p>het was onmogelijk om tijdens de rondgang bij het onderdak te geraken.</p> <p>de eigenaar heeft een stukje bezorgd.</p> |

- Zorg voor een veilig beheer. Vermijd het beschadigen van het asbestmateriaal. Controleer de toestand jaarlijks op wijzigingen.

- Eenvoudige handelingen: mag via doe-het-zelf of door werknemer(s) met opleidingsattest eenvoudige handelingen  
eenvoudige handelingen: mag via doe-het-zelf of door werknemer(s) met opleidingsattest eenvoudige handelingen; Dek de zoldervloer af met plastic folie . dragen van de nodige beschermingsmiddelen (mondmasker ffp3, handschoenen,tyvec ) Verwijder de dakpannen. Fixeer het plaatmateriaal , de asbesthoudende platen één voor één en in hun geheel verwijderen. Niet gooien, niet breken. Reinig nadien de draagstructuur met vochtige doeken (+ hepa stofzuiger kan niet gehuurd worden dus voor een particulier niet mogelijk .)

Alle werknemer(s) moeten wel beschikken over een opleidingsattest eenvoudige handelingen 8u.

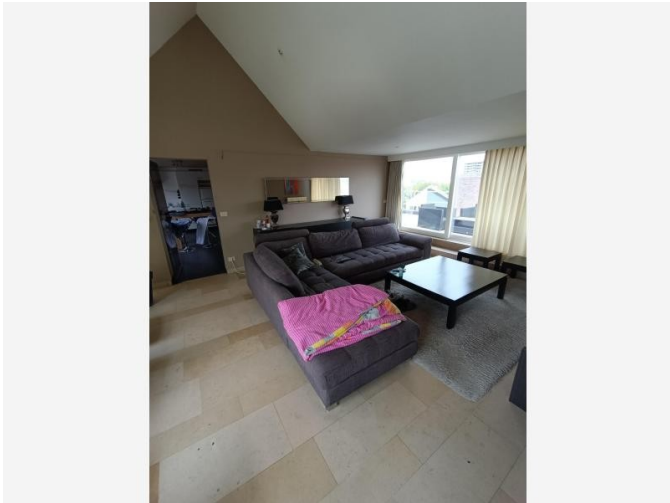
Vrije foto

volledige appartement heeft een plafond gemaakt van gyproc.

| Identificatiemethode | Vaststelling & expertise (niet-asbestverdacht) |

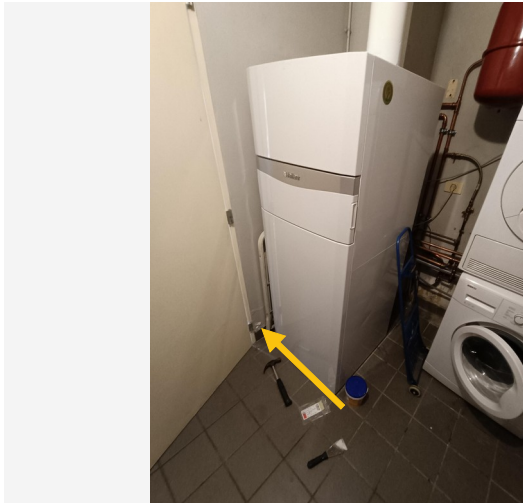
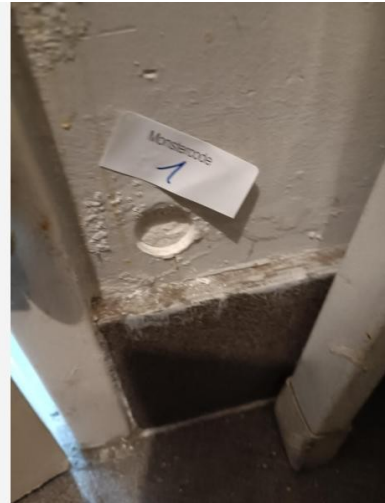
## Fiche 3: pleisterwerk binnenmuren

Geen asbest

| # | Type | Referentie | Resultaat |
|---|---|---|---|
| 3.1 | Mengmonster | 01 | Geen asbest |

| Beschrijving | pleisterwerk binnenmuren |
| Primaire drager | Binnenwand |
| Bindmiddel van materiaal | Gips - kalk |

| Hoeveelheid (oppervlakte - dikte - aantal) | <ul style="list-style-type: none"> <li>• 198,00 m<sup>2</sup> - 1,00 cm - 1 stuk</li> </ul> |
