# Asbestinventarisatetest

Prinsenlaan 26, 2470 Retie

Attestnummer : 20230502-000258.000

Uitgegeven op : 02.05.2023

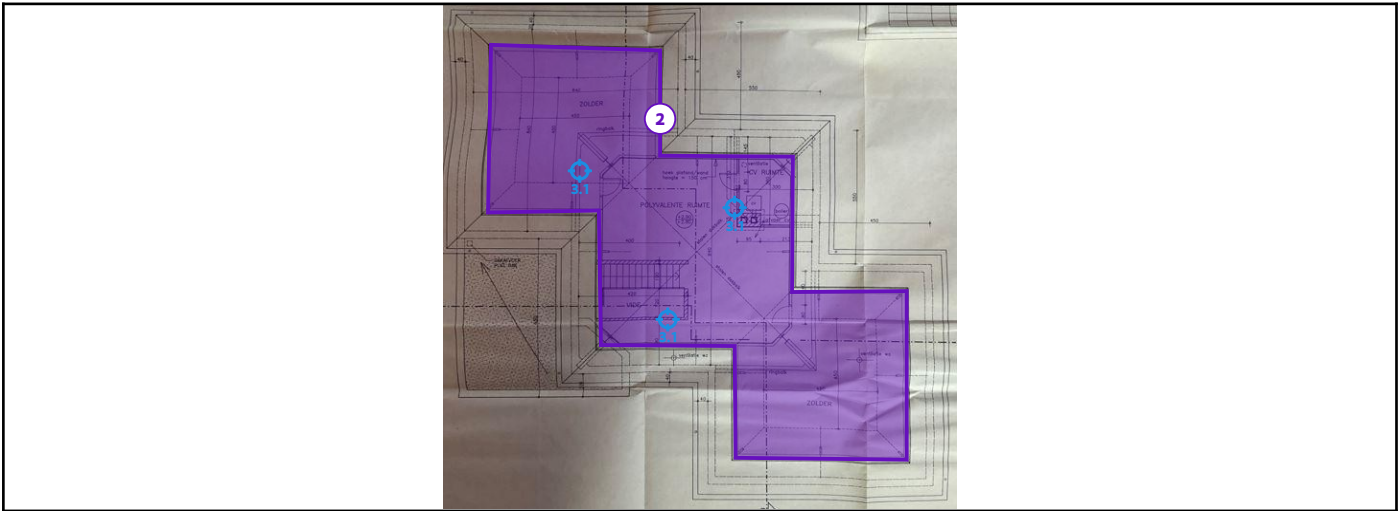
# Plan 1.1: Grondplan 1ste verdieping-Zolder

| Beschrijving | Type | Actie |
|---|---|---|
| 2. Plafondafwerking | Advies | - |
| 3. Muur en plafondpleister | Geen asbest | - |
| 3.1 Code: MS1 Muurpleister | Mengmonster | - |

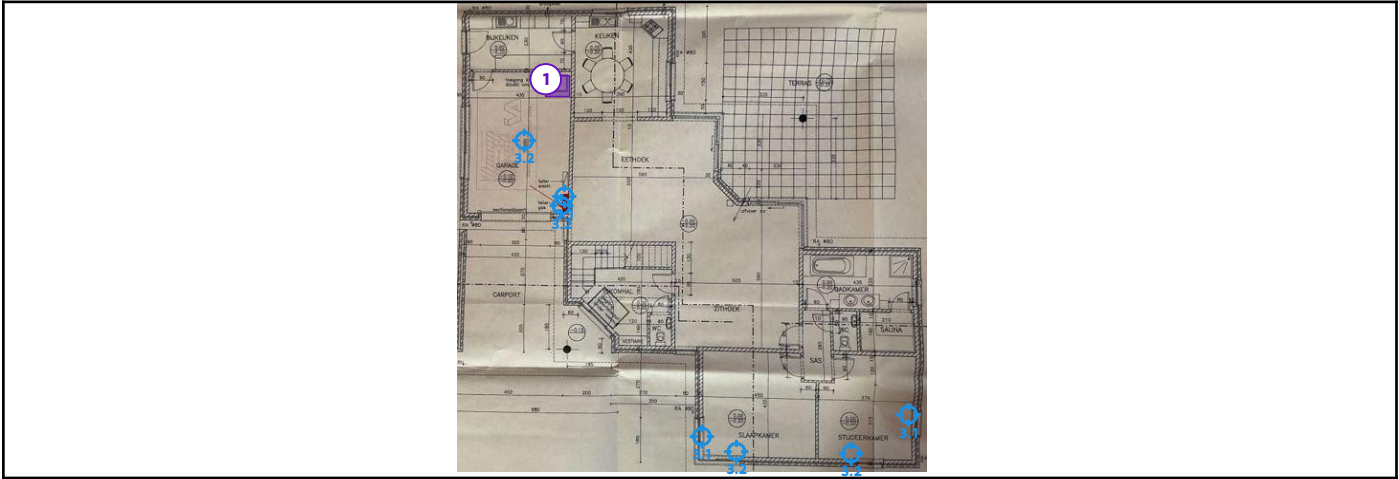
# Plan 1.2: Grondplan gelijkvloers

| Beschrijving | Type | Actie |
|---|---|---|
| 1. Kruipkelder | Beperking | - |
| 3. Muur en plafondpleister | Geen asbest | - |
| 3.1 Code: MS1 Muurpleister | Mengmonster | - |
| 3.2 Code: MS2 Plafondpleister | Mengmonster | - |

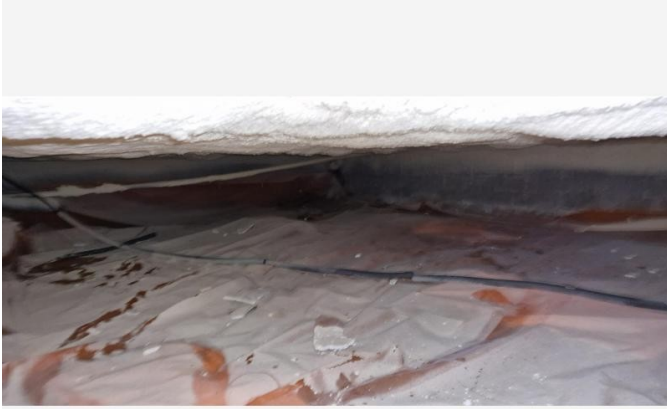
*Situeringsfoto*

**Reden:** Het onderzoek kan niet uitgevoerd worden binnen de bepalingen van de Welzijnswet

**Uitleg van de asbestdeskundige:** Toegang en ruimte beperkt waardoor deze buiten het inspectie gebied valt.

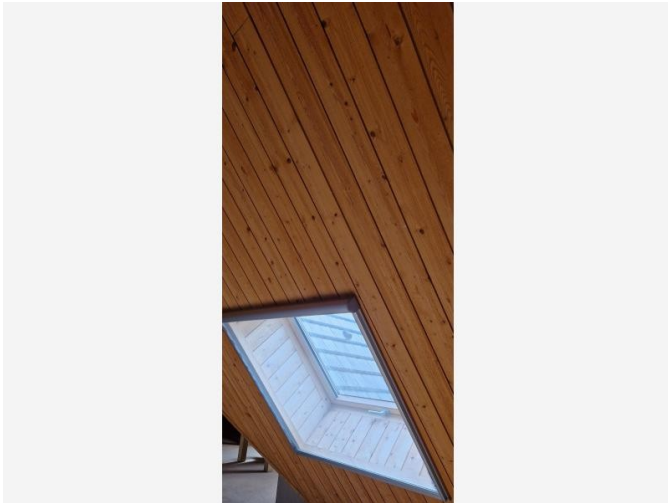
Vrije foto

De gehele 1ste verdieping is voorzien van plafondafwerking, hierachter is geen pleisterwerk aanwezig.

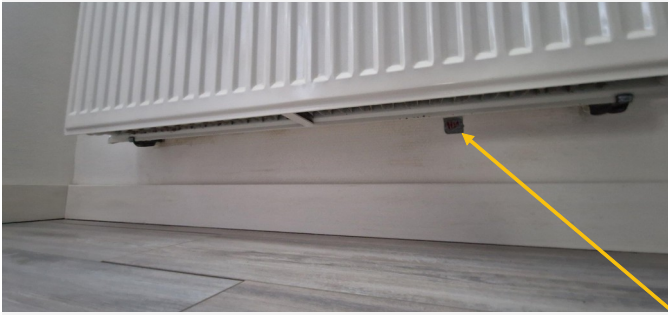
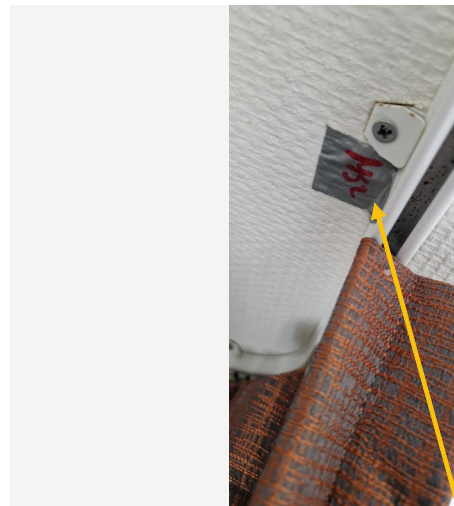
## Fiche 3: Muur en plafondpleister

Geen asbest

| # | Type | Referentie | Resultaat |
|---|---|---|---|
| 3.1 | Mengmonster | MS1 Muurpleister | Geen asbest |
| 3.2 | Mengmonster | MS2 Plafondpleister | Geen asbest |

| Bindmiddel van materiaal | Gips - kalk |
| Gebondenheid op basis van bindmiddel | Niet-hechtgebonden |
| Hoeveelheid (oppervlakte - dikte - aantal) | • 1.064,00 m <sup>2</sup> - 1,50 cm - 1 stuk |
