# Asbestinventarisatetest

Patersstraat 172/3, 2300 Turnhout

Attestnummer : **20250208-000074.000**

Uitgegeven op : **08.02.2025**

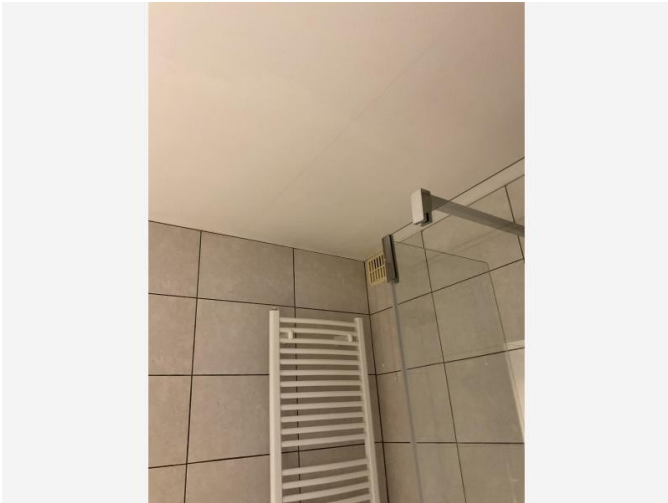
## Fiche 3: Pleisterwerk plafonds

Geen asbest

| # | Type | Referentie | Resultaat |
|---|---|---|---|
| 3.1 | Mengmonster | MM02 | Geen asbest |

| Beschrijving | Pleisterwerk plafonds |
| Bindmiddel van materiaal | Gips - kalk |
| Gebondenheid op basis van bindmiddel | Niet-hechtgebonden |
| Hoeveelheid (oppervlakte - dikte - aantal) | • 90,00 m <sup>2</sup> - 1,00 cm - 1 stuk |
