# Asbestinventarisat attest

Herentalsstraat 27/3, 2300 Turnhout

Attestnummer : 20250626-000182.000

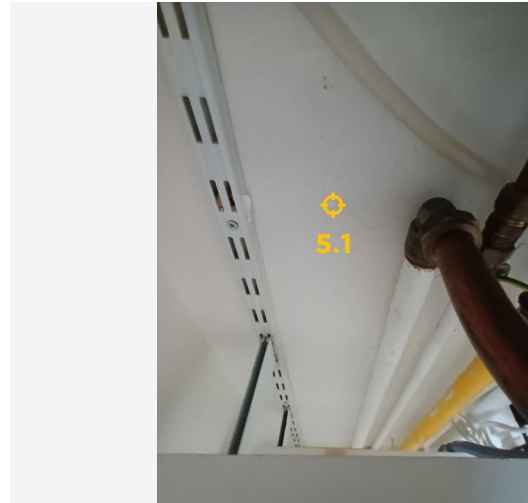
## Fiche 5: Muurpleister

Geen asbest

| # | Type | Referentie | Resultaat |
|---|---|---|---|
| 5.1 | Mengmonster | muurpleister | Geen asbest |

| Opmerking | <p>Volgens het inspectieprotocol is een monstername van het pleisterwerk verplicht om dit te identificeren als niet-asbesthoudend.</p> <p>Locatie staalnames: individuele ruimte: Living / natte ruimte: badkamer / stookplaats / traphal: NVT = gemeenschappelijk</p> <p>De vermelde oppervlaktes en volumes betreffen een beredeneerde schatting. Er worden geen rechten verleend aan deze oppervlaktes/volumes. De dikte is een schatting die voorkomt uit de monsterplaatsen en is daarom niet altijd representatief.</p> |

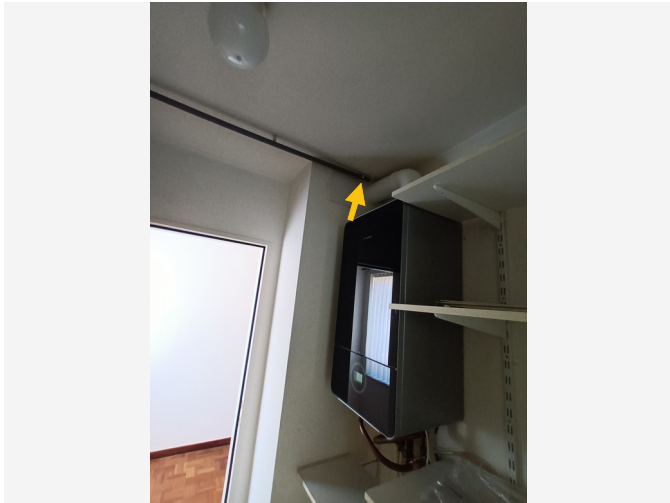
## Fiche 6: Plafondpleister

Geen asbest

| # | Type | Referentie | Resultaat |
|---|---|---|---|
| 6.1 | Mengmonster | Plafondpleister | Geen asbest |

| Opmerking | <p>Volgens het inspectieprotocol is een monstername van het pleisterwerk verplicht om dit te identificeren als niet-asbesthoudend.</p> <p>Locatie staalnames: individuele ruimte: Hal slaapkamers / natte ruimte: Badkamer / stookplaats/ traphal: NVT = gemeenschappelijk</p> <p>De vermelde oppervlaktes en volumes betreffen een beredeneerde schatting. Er worden geen rechten verleend aan deze oppervlaktes/volumes. De dikte is een schatting die voorkomt uit de monsterplaatsen en is daarom niet altijd representatief.</p> |
